美浜発電所3号機  
1次系冷却水クーラ海水系統戻り母管の調査状況

2024年10月29日  
関西電力株式会社

美浜発電所3号機（定格熱出力一定運転中）において、2024年10月5日19時頃、巡視点検中の運転員が、1次系冷却水クーラ※<sup>1</sup>の海水系統戻り母管※<sup>2</sup>3系統（A、B、C）のうち、C系統母管の2箇所に塩の析出があることを確認しました。当該箇所の肉厚測定の結果、微小な穴があり、その周辺に減肉を確認したことから、原因調査をすることとし、10月15日にプラントを停止しました。

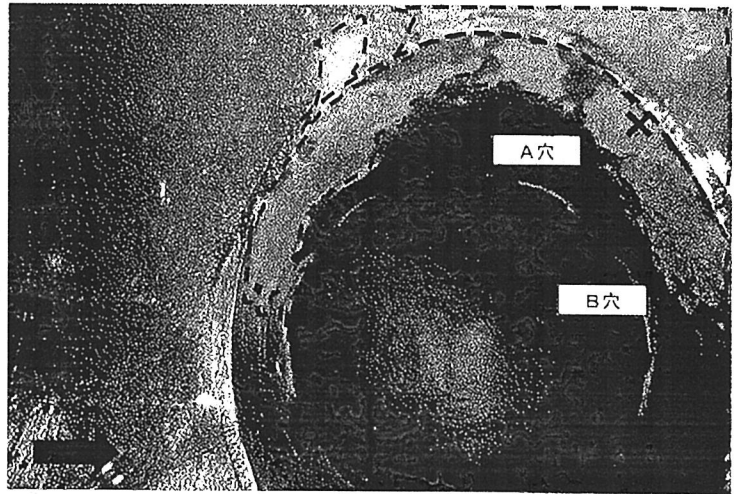
矢視 1

T字管を取り外し、内面観察した結果、微小な穴の周辺を含むT字管上半面にライニング※<sup>4</sup>の剥離を確認しました。剥離部のT字管内表面には、凸凹状の模様や炭素鋼の腐食がありました。

しかし、前回の第27回定期検査(2023年10月)において、T字管内のライニングが広範囲で剥離していることを確認しました。このため補修方法等について検討し、T字管内のライニング全面を海水系統で使用実績のあるエポキシ樹脂系ライニングにより補修しました。また、ライニングの施工記録を確認した結果、施工要領や補修後の外観検査等に問題はないことを確認しました。

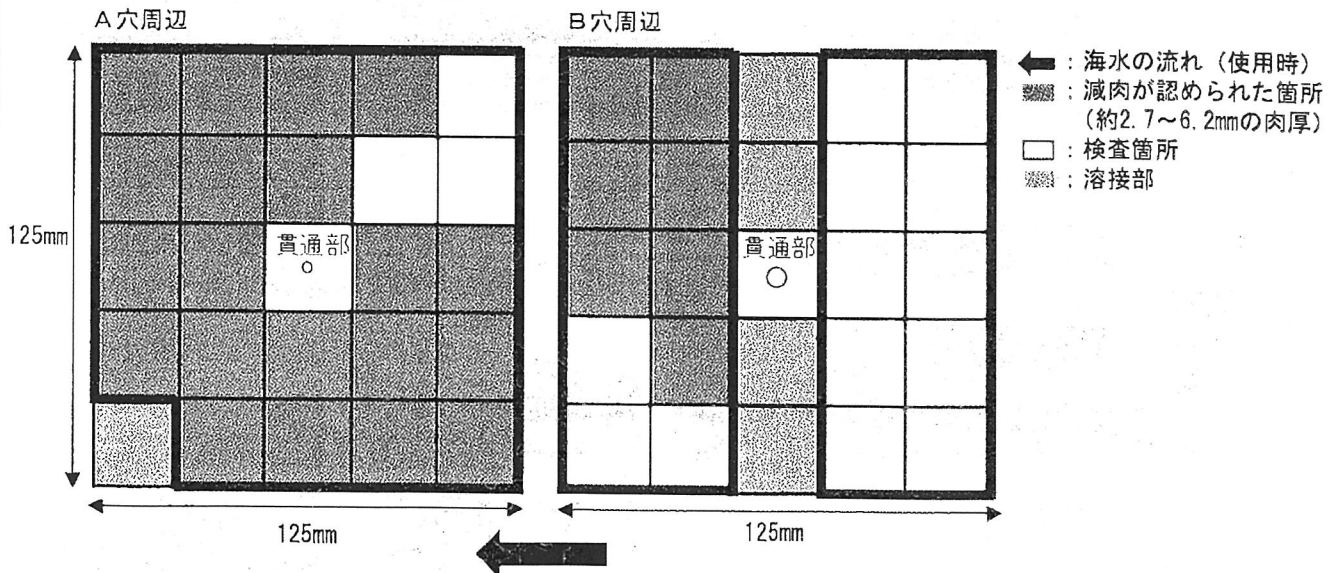
## < 外面からの超音波探傷検査 (UT) 結果 (微小な穴周辺) >

※凸凹状の表面状態を確認し、穴の周囲の減肉を確認

現在、工場において、T字管の断面観察等の詳細な調査を実施しており、それらの結果も踏まえ、対策を検討していきます。
