## 美浜発電所3号機

### 1次系冷却水クーラ海水系統戻り母管の減肉に関する原因と対策

2024年11月14日

関西電力株式会社

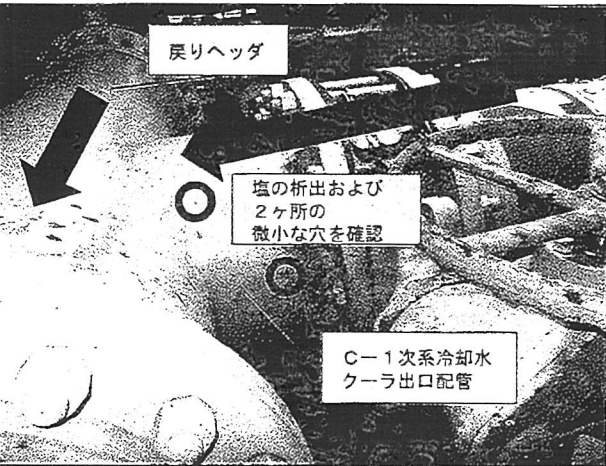
<当該配管写真> ←：海水の流れ（使用時）

<当該配管の仕様>

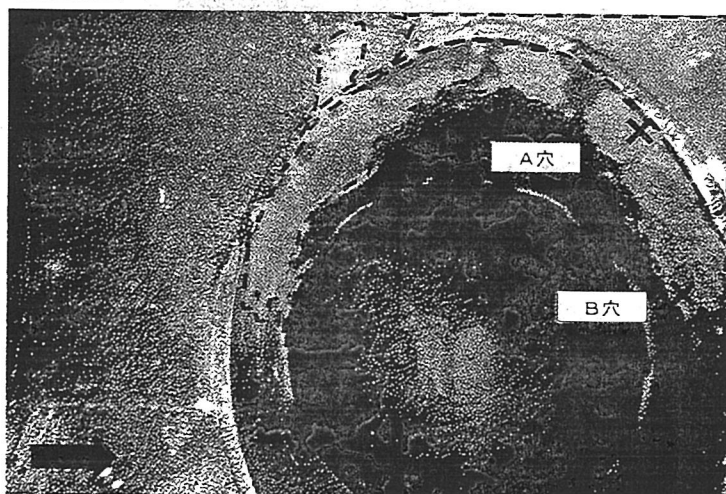
### 矢視 1

□ : ラインニングの剥離箇所  
(減肉傾向が認められた箇所)

× : 微小な穴

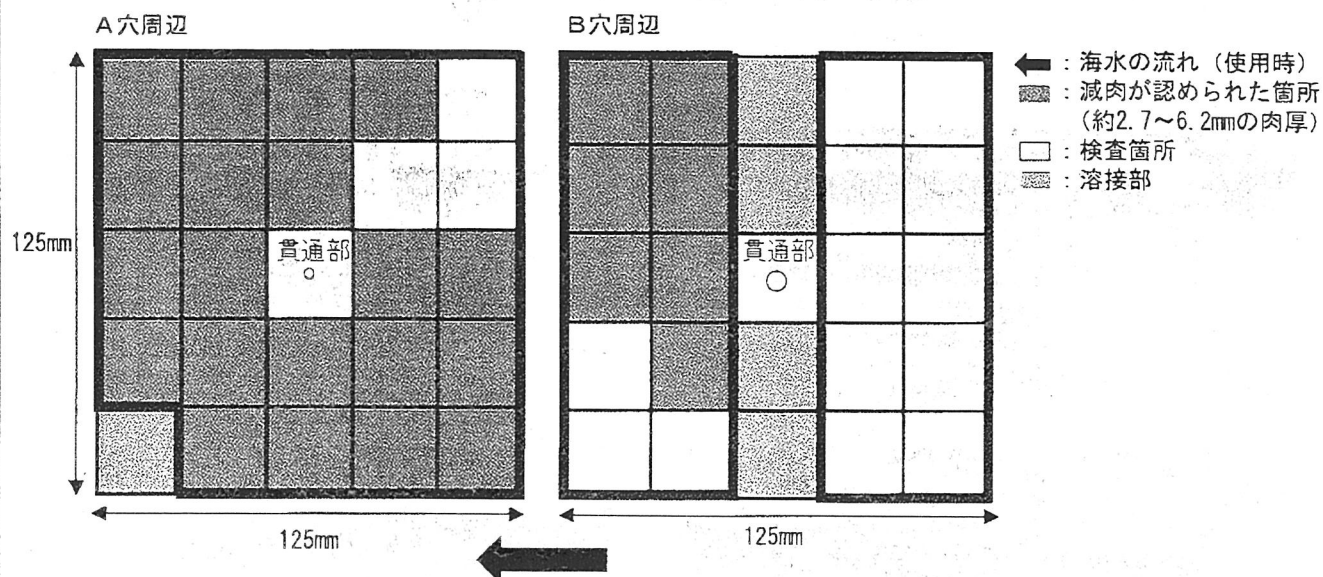
## <外面からの超音波探傷検査 (UT) 結果 (微小な穴周辺) >

※凸凹状の表面状態を確認し、穴の周囲の減肉を確認

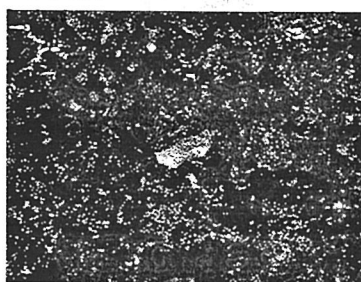
A穴周辺

当該配管内表面を詳細観察した結果、微小な穴の周辺に凸凹状の模様があり、薄い錆の付着があることを確認しました。これは、キャビテーションによるエロージョン<sup>※5</sup>の特徴であることを確認しました。また、断面観察した結果、微小な穴の周辺の配管内面が全体的に減肉していました。穴の内部は、内面から外面につぼ状であることを確認し、このことから局部腐食が配管内面から外面に進行し貫通に至ったものと推定しました。

微小な穴の周辺に凸凹状の模様があり、薄い錆の付着があることを確認した。

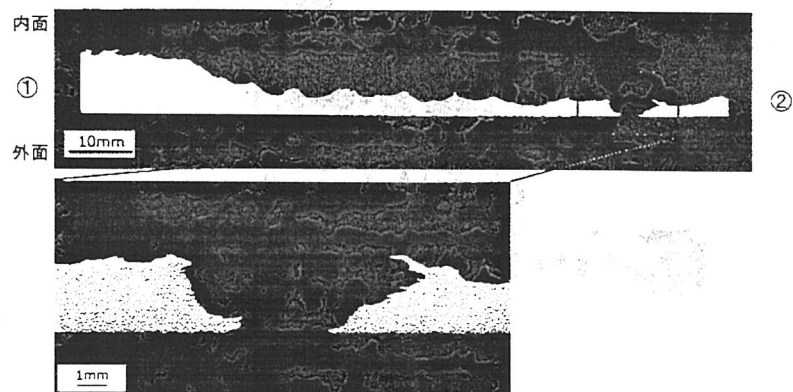
A穴周辺

穴の内部は、内面から外面につぼ状であることを確認し、このことから局部腐食が配管内面から外面に進行し貫通に至ったものと推定した。  
なお、き裂や割れなどは認められなかった。

当該配管をポリエチレンライニングが施工された配管に取り替えます。

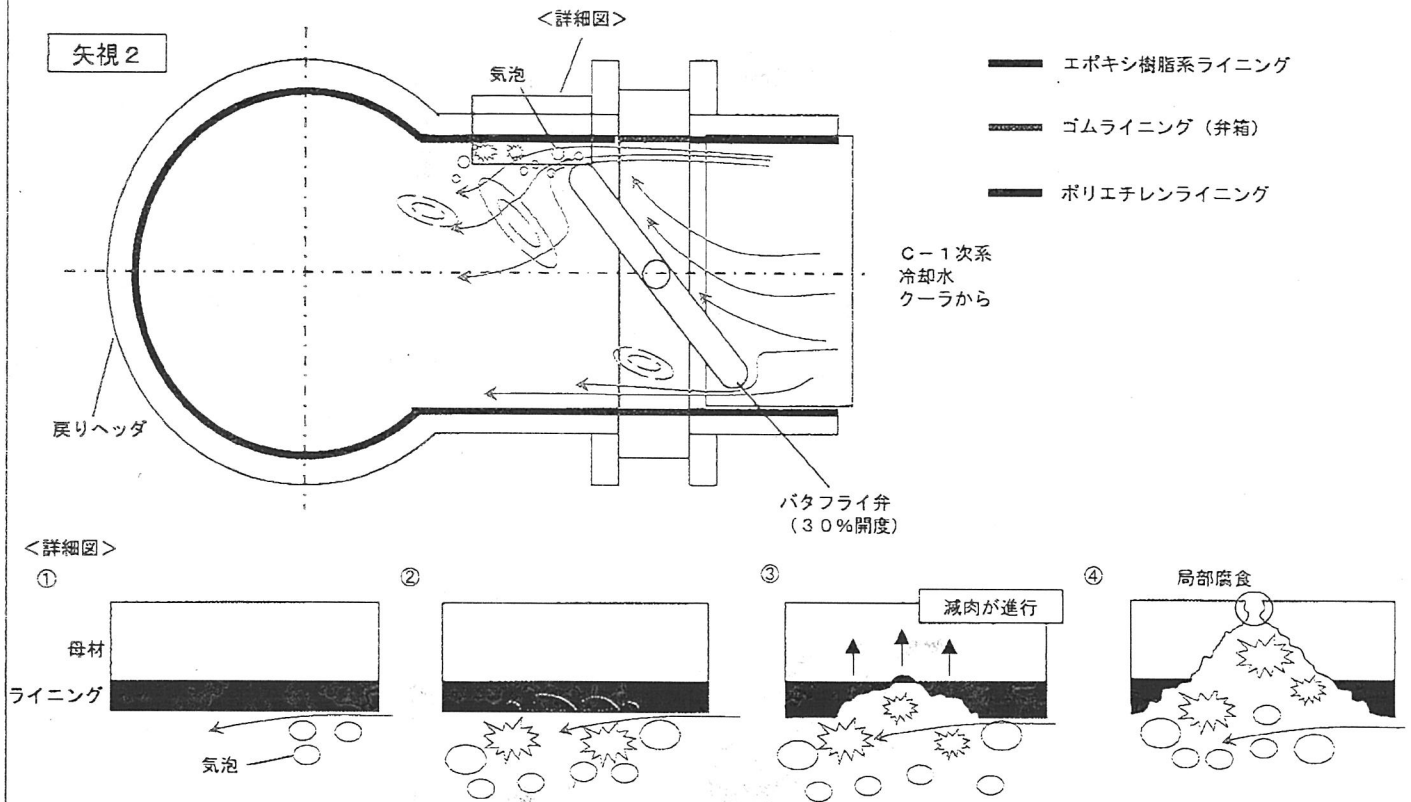
## 配管減肉の推定メカニズム

前回の第27回定期検査において、エポキシ樹脂系ライニングで補修した結果、ライニングが剥がれ当該箇所の配管母材が海水に接触したことで配管内面から外面へのキャビテーションによるエロージョンの影響で減肉が進行し、その後、局部的な腐食により貫通に至ったと推定しました。

- ① C-1 次系冷却水クーラ下流のバタフライ弁の流路縮小による圧力低下（流速増加）によって、弁体端部で気泡が発生した。（キャビテーション）
- ② その下流では、流路が拡大することで、圧力が回復（流速が低下）し、配管上半面付近で気泡が消滅し、衝撃圧により、ライニングが削られた。（キャビテーションによるエロージョン）
- ③ ライニングに部分的な剥離が生じ、母材と海水が接触した。その後もキャビテーションによるエロージョンが継続し、母材の減肉が進行した。
- ④ その後、局部的な腐食により貫通に至った。

また、ライニングの標準的な補修方法や過去のライニング不具合情報をまとめたガイドラインを作成し、社内標準に反映します。

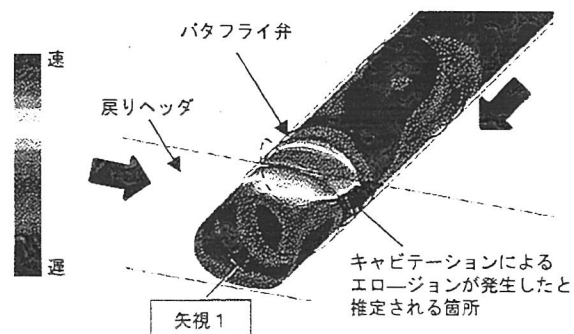
### ＜弁周辺の流速分布（流動解析）＞

当該配管内の海水の流れを模擬した流動解析を実施した結果、ライニングの剥離が認められた当該配管内の上半面は、バタフライ弁下流に位置しているため、直管部と比較し流速が速く、圧力低下が生じ、キャビテーションによるエロージョンが発生することを確認しました。

バタフライ弁下流の流速が少し低下した場所でキャビテーションによるエロージョンが発生したと推定される。なお、配管摩耗状況と流速分布による速度低下（圧力回復）範囲はおおよそ整合している。また、上記範囲は流速が速く、一般部と比較して流況が厳しくなっている。
