敦賀発電所の近況について

① 敦賀発電所1号機 アスファルト固化設備 水噴霧消火ポンプケーシング部のき裂について

敦賀発電所1号機 アスファルト固化設備 水噴霧消火ポンプケーシング部のき裂について(原因・対策)

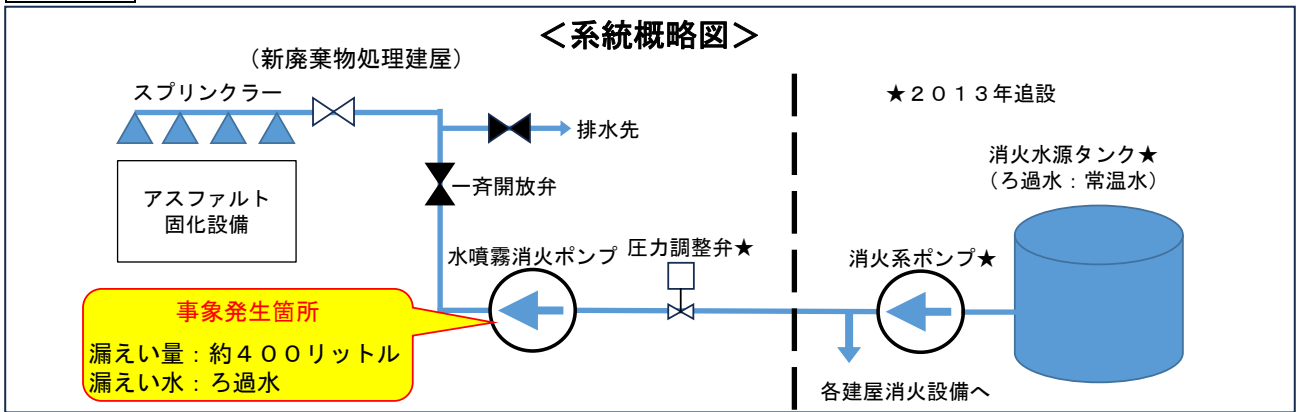
事象概要

敦賀発電所1号機(廃止措置中)において、2024年11月21日16時05分頃、新廃棄物処理建屋1階(管理区域)にて、アスファルト固化設備の消火設備の点検のため水噴霧消火ポンプ(以下、「当該ポンプ」という。)を運転していたところ、当該ポンプからろ過水^{※1}約400リットルが飛散しました。このため、当該ポンプを停止するとともに出入口弁を閉止したことにより、16時11分頃、ろ過水の飛散は停止しました。

当該ポンプを点検した結果、ケーシング^{※2}部にき裂を確認しました。

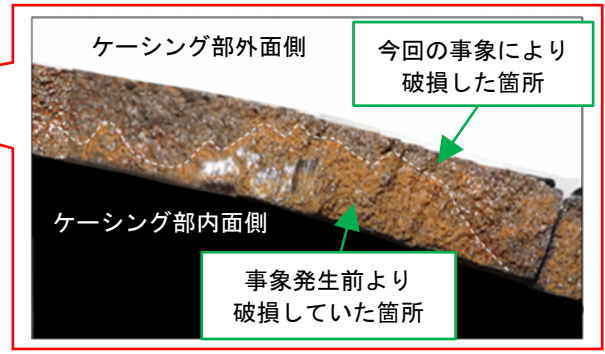
＜ケーシング部き裂断面＞

き裂が発生したケーシング部の断面を調査した結果、ケーシング部が内面から破損した痕跡を確認しました。

ケーシング部材質：鋳鉄、肉厚：約7mm～10mm

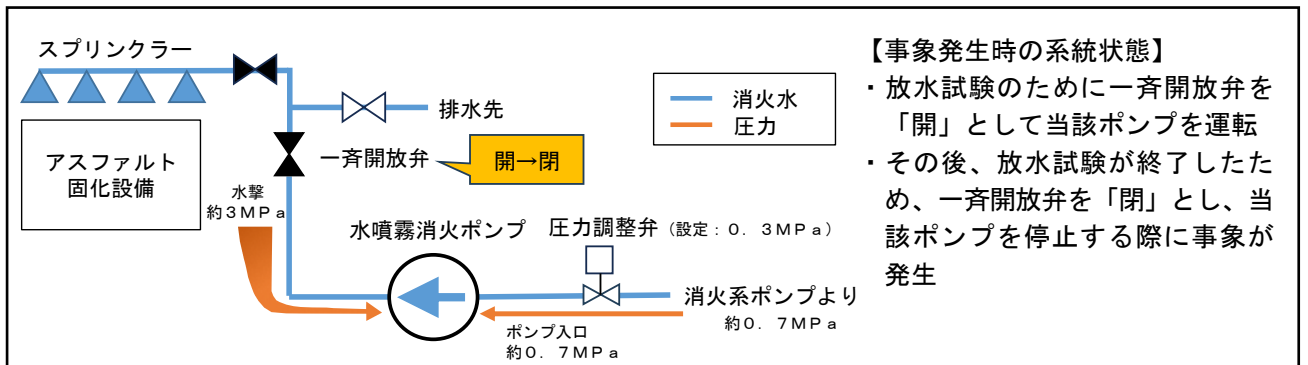
＜推定メカニズム＞

当該ポンプ設置時の系統構成について確認した結果、消火設備の点検(放水試験の終了)に伴い一斉開放弁^{※3}を閉操作した際に、水撃^{※4}が発生する系統構成であり、この水撃を考慮した耐圧設計としていました。その後、2013年に当該ポンプ上流に消火系ポンプ等を追設したことに伴い、この消火系ポンプにより当該ポンプに過大な圧力がかかることを防ぐために圧力調整弁を設置しました。今回の事象を踏まえ当該系統の構成を再検討した結果、一斉開放弁の閉操作により水流が停止すると、ケーシング部へ消火系ポンプの圧力が減圧されずにかかる系統構成となっていたことを確認しました。

以上のことから、破損に至った原因は、一斉開放弁の閉操作により発生した水撃および消火系ポンプの圧力が重ね合わさり、瞬間的に過大な圧力が当該ポンプのケーシング部にかかったためと推定しました。

対策として、当該ポンプおよび圧力調整弁を撤去し、上流側にある消火系ポンプの圧力にて水噴霧できるよう系統構成を見直します。

また、今回の事例を、設備更新時の着眼点として社内規程および教育資料に反映します。
