## 原因究明に対する地質調査の着眼点と作業状況

## 地下水の流れに関する推察

## 現時点で推察される今後の見込み(地下水位)

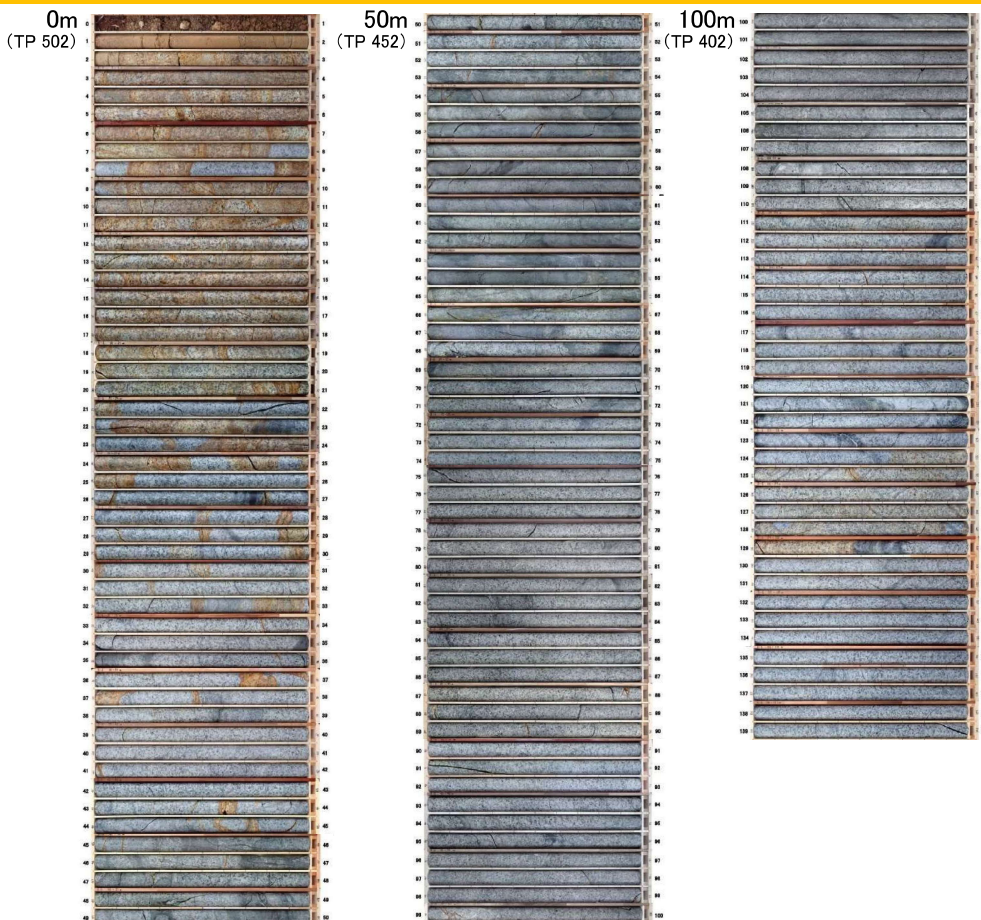
## 地質調査(ボーリング①)の進捗

- 掘削完了：深さ140m
- 掘削完了後の孔内水位は、深さ5m付近
- 約30m毎に5箇所で湧水圧試験を実施済みで、 $1.0 \times 10^{-6} \sim 5.0 \times 10^{-10}$  (m/s)程度の透水係数を確認
- 孔内流向流速測定等を実施したが、孔内での地下水の流動はほとんど確認されず、深度0～100mにおいて、トンネル方向への顕著な地下水の流れは認められない

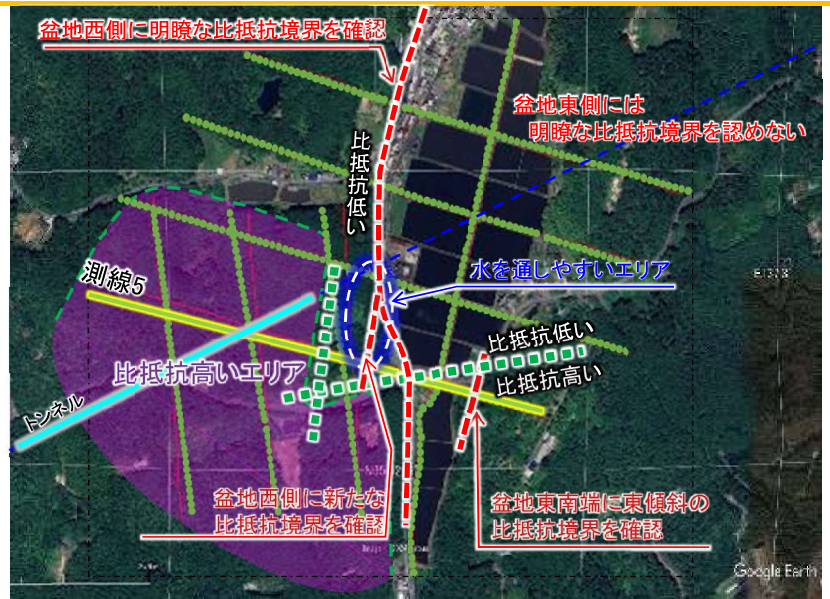
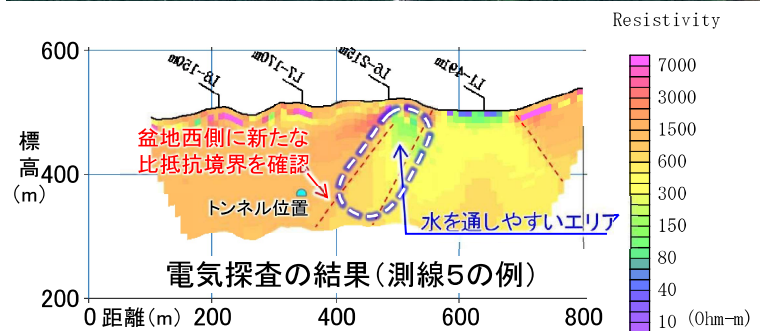
## 電気探査(解析結果)

現時点の調査から分かった主な事柄は以下①②の通り

- ① 地質調査(ボーリング調査)や電気探査による、地質の確認や断層の位置・角度
  - ・ 盆地西側に二股に分かれた比抵抗(電気の通しにくさ)の境界(断層)を確認
  - ・ 盆地南東側に比抵抗の境界(断層)を確認
- ② 比抵抗の違いによるエリアごとの透水性(水の通しやすさ)
  - ・ 二股に分かれた断層付近に水を通しやすいエリアを確認

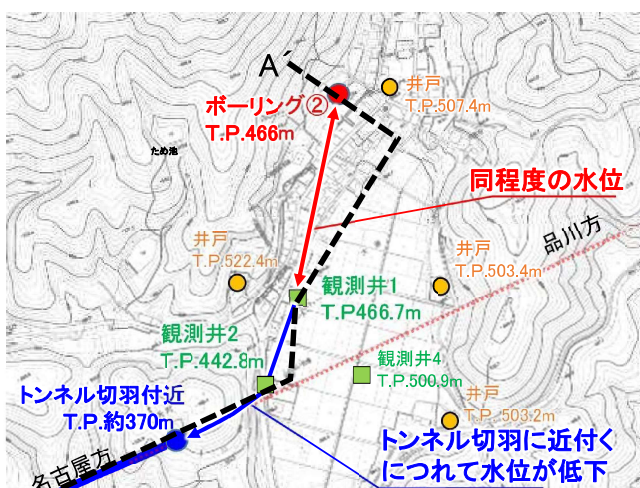
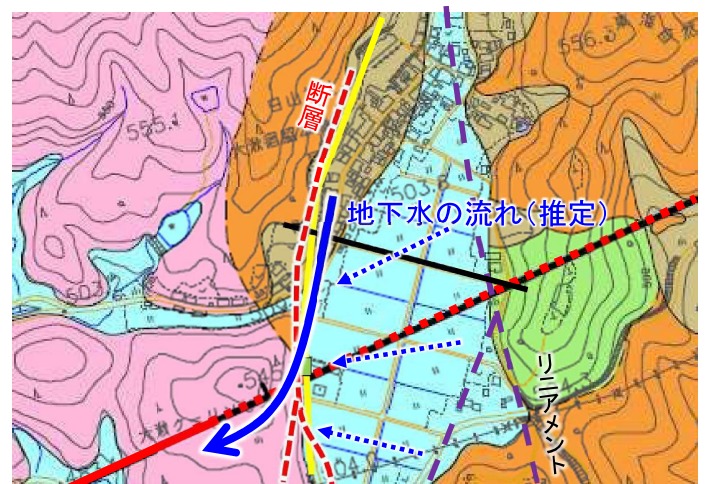
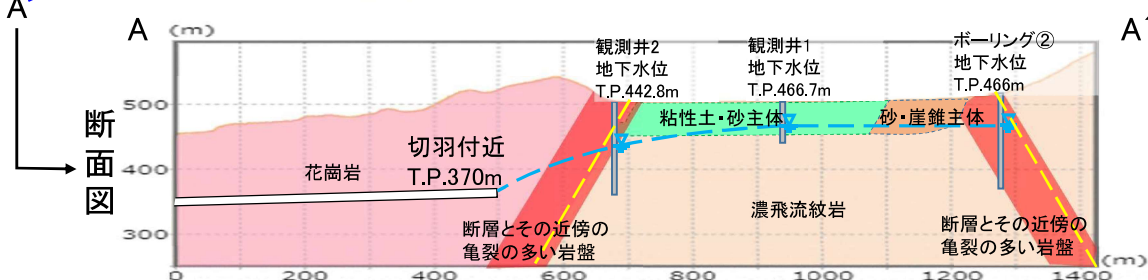
- ・ 調査の結果、当初想定していたものとは異なり、地下水は、断層沿いに存在する水を通しやすい地層と、断層が二股に分かれた水を通しやすい地層を通じて流れ、トンネルの湧水が発生しているものと推定される。

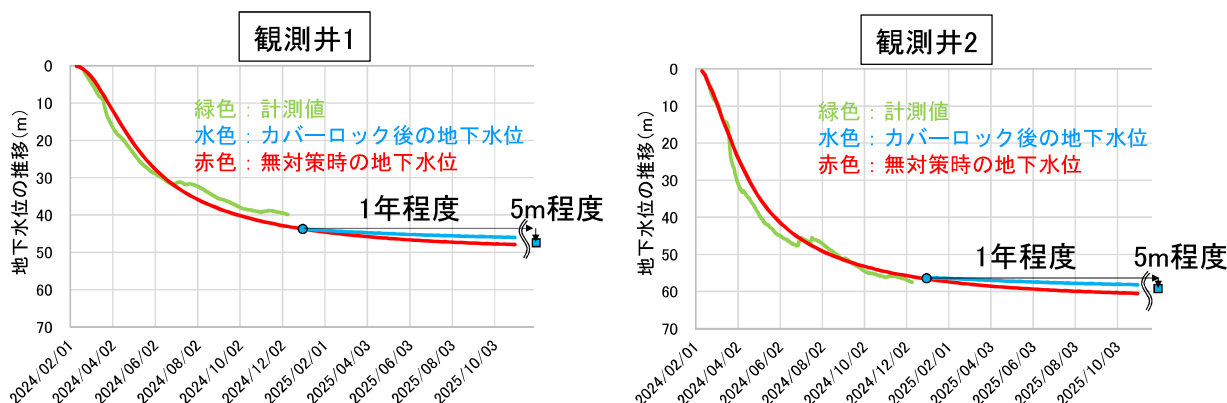
計測結果と解析結果(暫定)の比較

- 観測井1と観測井2の実測値と、無対策時の地下水位とがある程度整合することを確認した上で、カバーロック実施時の解析を実施した。
- 観測井1と観測井2の水位低下は、今後1年程度続き、現在より5m程度低下する可能性がある。
- 今後実施する調査等の結果を踏まえ、更に解析の精度を高めていく。

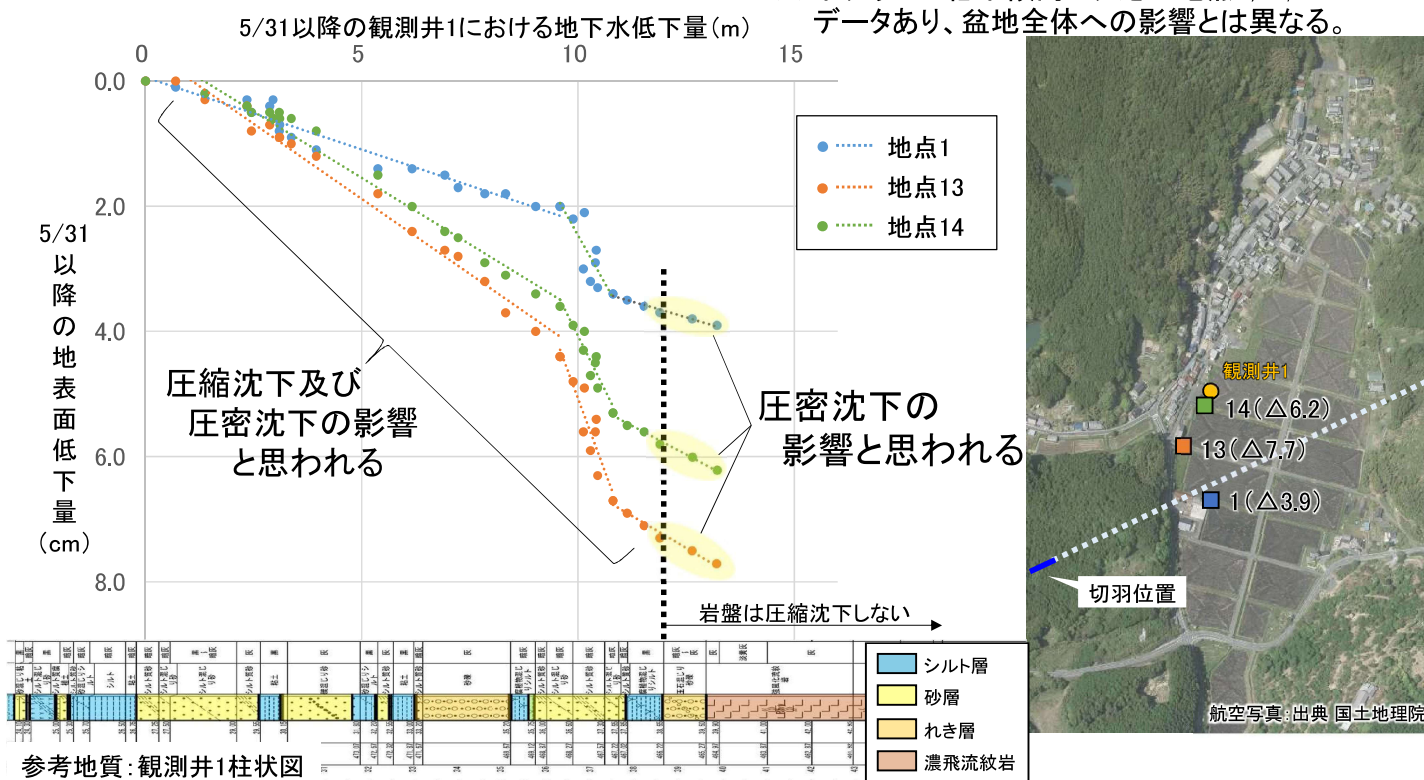
- ・砂質土、粘性土の層で地下水位が低下している間は、圧縮及び圧密沈下が影響したと思われる。
- ・現在は濃飛流紋岩内で地下水位が低下しているので、砂質土の圧縮沈下は終了し、粘性土の圧密沈下の影響が残っていると想定している。

※ 下グラフは低下傾向の大きい地点1,13,14のデータあり、盆地全体への影響とは異なる。

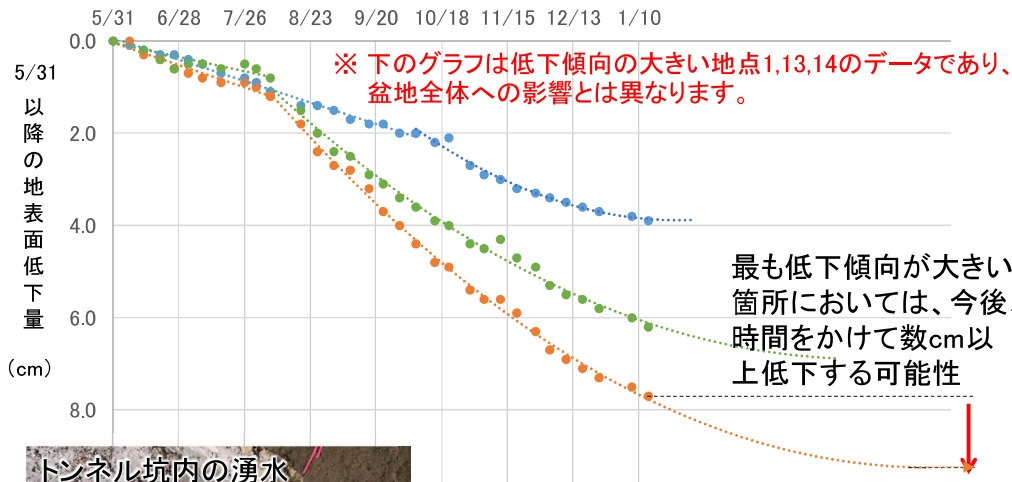
- ・ 時間の経過に伴う地表面の低下量をグラフにして、今後の地表面の低下量を想定した。
- ・ 現在は圧密沈下が進行しており、その傾向が続くと仮定すると、最も沈下傾向が大きい箇所においては、今後、時間をかけて、数cm以上の地表面の低下が生じる可能性があると思定。
- ・ 現在、ボーリング(観測井1付近)で採取した現地の土(コア)を用いた試験を実施しており、その結果により更に確度の高い想定をしていく。

トンネル坑内の湧水に濁りは見られないことから、土砂流出による陥没が生じることは無い。
