### 敦賀発電所の近況について

2025年2月3日  
日本原子力発電株式会社

## 敦賀発電所2号機 洗たく廃液モニタタンクにおける腐食について

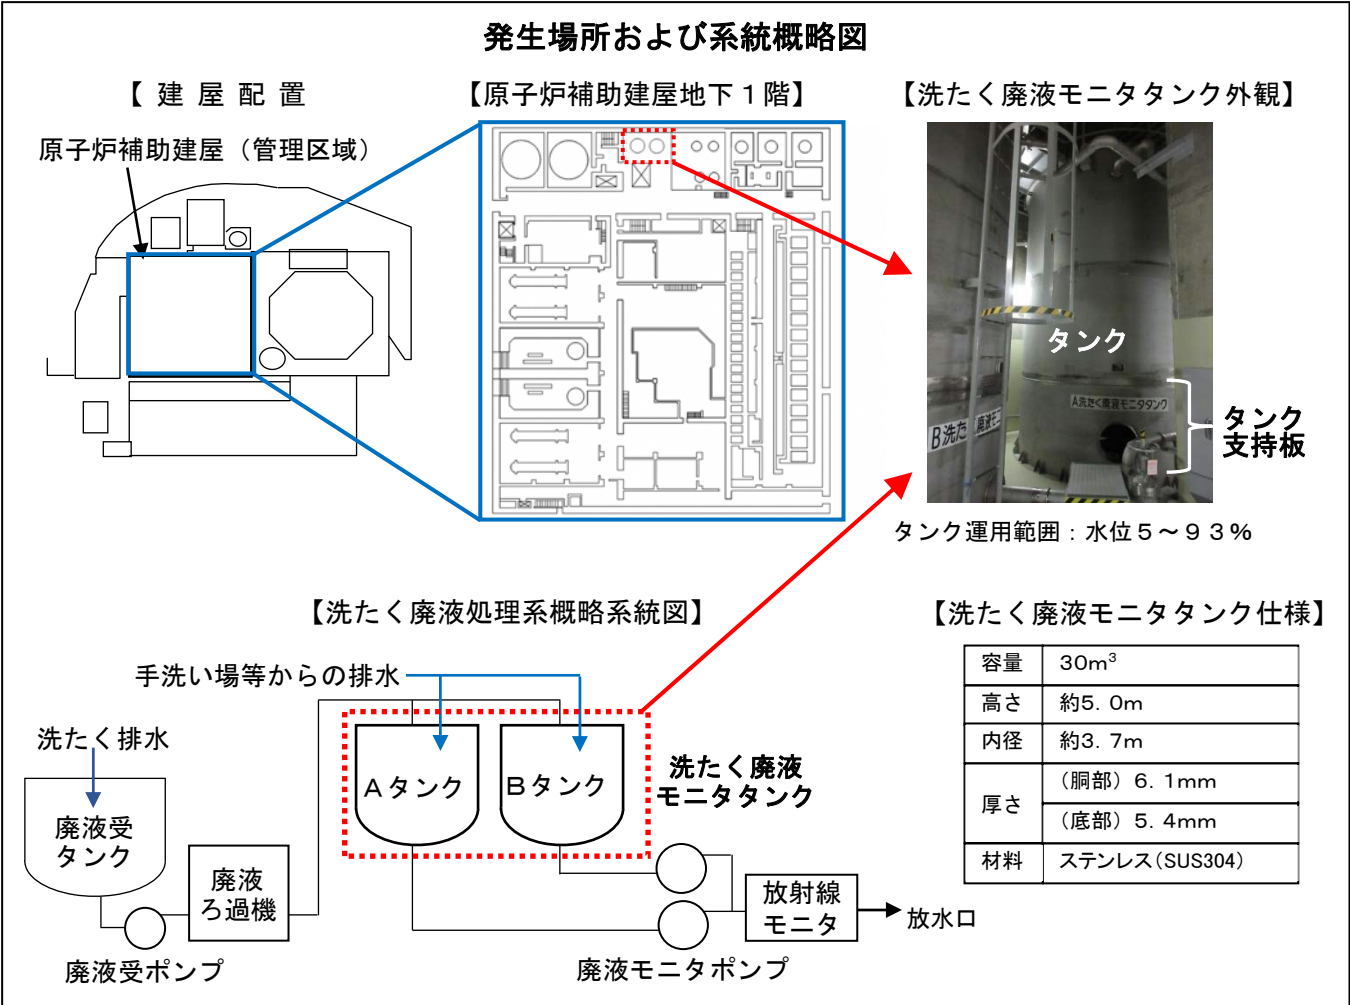
敦賀発電所2号機（第18回定期検査中）において、2025年1月21日10時06分頃、巡視点検中の当社社員が原子炉補助建屋地下1階（管理区域）にあるAおよびB洗たく廃液モニタタンク※<sup>1</sup>外表面の下部（胴部、底部）に複数の腐食痕を確認しました。

このため、タンク外表面を調査した結果、溶接線部に計68箇所の腐食痕を確認しました。

なお、腐食痕からのタンク水の滴下は見られず、腐食痕の表面をふき取り測定した結果、放射性物質は検出されませんでした。

その後、タンクの内表面を調査した結果、溶接線部の保護塗装※<sup>2</sup>の端部に隙間を確認しました。この保護塗装の一部を剥がしたところ、溶接線部に腐食を確認しました。また、浸透探傷検査※<sup>3</sup>の結果、外表面の腐食痕とほぼ同じ位置に欠陥を示す指示模様を確認したため、タンク内表面から外表面に向かって腐食が進行したものと推定しました。

今後、腐食が発生した原因について、調査してまいります。
