## 1. 河川からの氾濫による浸水

### 1.1 杭瀬川

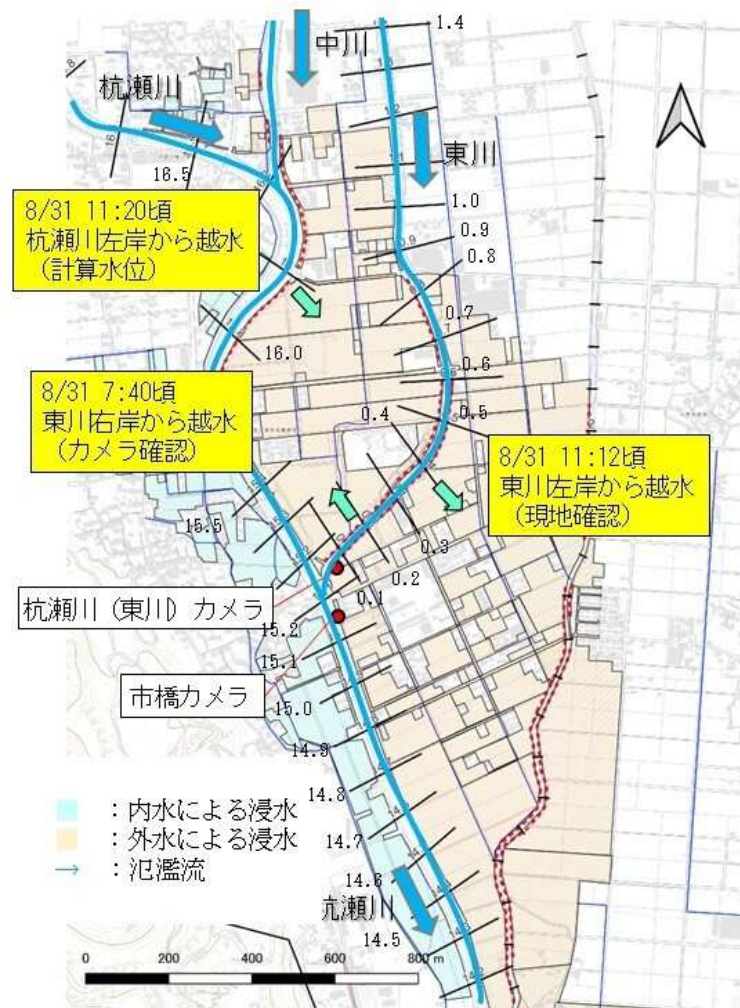
図4-1 杭瀬川・東川の氾濫

- ・ 7:40頃、東川右岸（0.1k～0.4k 区間）の堤防高が低いため、最初に越水氾濫した（カメラ確認、写真4-1）。
- ・ 11:12頃、水位が左岸堤防高を超過したことから、東川左岸（0.2k～0.6k 区間）の堤防が低い区間で越水氾濫した（現地確認、写真4-2）。
- ・ 11:20頃、杭瀬川左岸（15.8k～16.2k 区間）から越水氾濫したと考えられる（計算水位からの推定）。

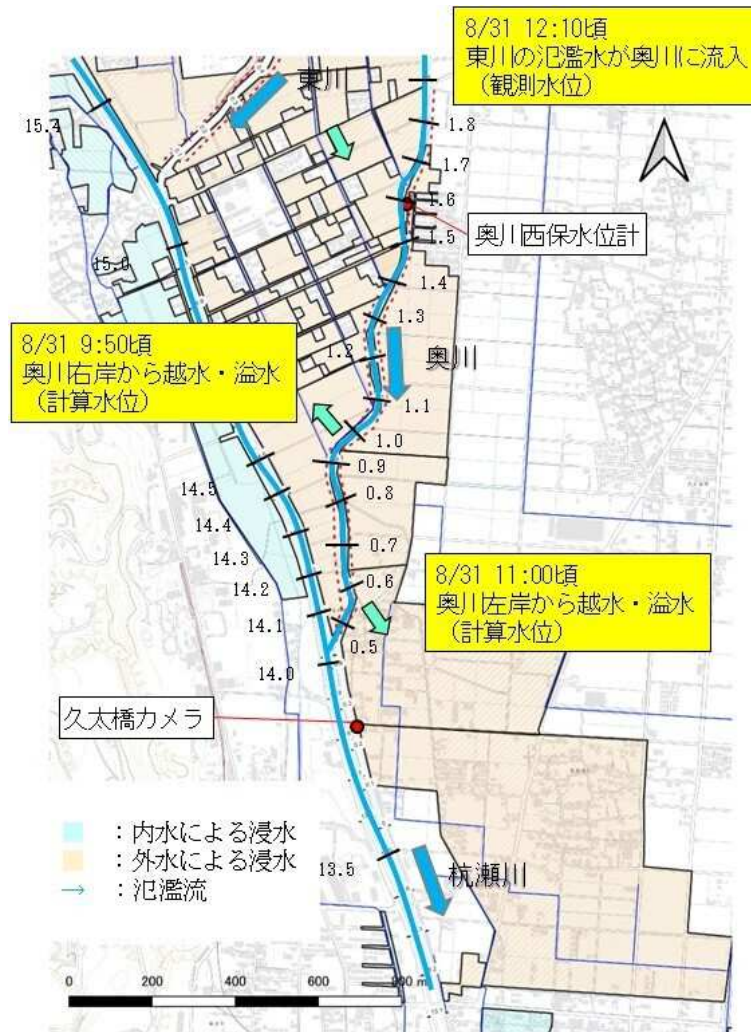
図 4-2 奥川の氾濫

- ・ 9:50 頃、奥川右岸の堤防高が低い箇所（1.0k～1.4k 区間）から、最初に越水・溢水したと考えられる（計算水位からの推定）。
- ・ 11:00 頃、同じく奥川左岸の堤防高が低い箇所（0.6k～0.8k 区間）から、越水・溢水し、杭瀬川左岸側沿いに、浸水が広がったと考えられる（計算水位からの推定）。この浸水は、杭瀬川からの越水・溢水である可能性も考えられたが、杭瀬川に設置している久太橋カメラの撮影画像を確認したところ、水位がピークとなる 12:00 頃の時点であっても、杭瀬川からの越水・氾濫は発生していないことから、奥川から越水・溢水した水が流下して発生したものと考えられる。
- ・ 奥川西保（1.6k）水位計における水位上昇量が、12:10 以降で大きくなることから、東川からの氾濫流が奥川に到達し河道内に流入したと考えられる（図 4-3）。

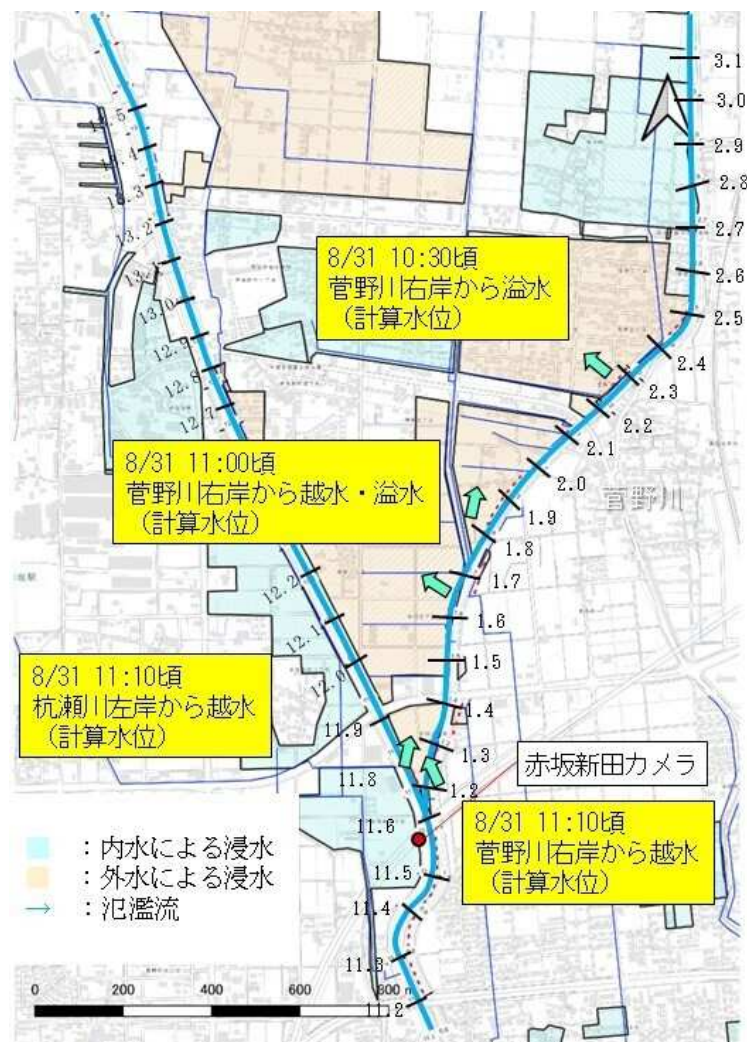
図 4-4 杭瀬川・菅野川の氾濫

- ・ 10:30 頃、菅野川(2k300～2k600 区間)で溢水したと考えられる（計算水位からの推定）。
- ・ 11:00 頃、菅野川(1k700～2k000 区間)で越水・溢水したと考えられる（計算水位からの推定）。
- ・ 11:10 頃、菅野川(1k100～1k300 区間)で越水したと考えられる（計算水位からの推定、写真 4-3）。
- ・ 11:10 頃、杭瀬川（11k700・菅野川合流点付近）で越水したと考えられる（計算水位からの推定）。
- ・ 菅野川沿いの痕跡水位等を精査したところ、杭瀬川の水位が背割堤（導流堤）を超過することで、菅野川は杭瀬川の影響を受け、水位が上昇したと考えられる。
- ・ 菅野川下流の水位が高い状態で、菅野川上流及び幹線からの流量が流入したため、堤防が低い箇所から越水・溢水氾濫が生じていると考えられる。
- ・ 菅野川左岸には大垣輪中が存在することから、氾濫した水の拡散防止に寄与したものと考えられる。

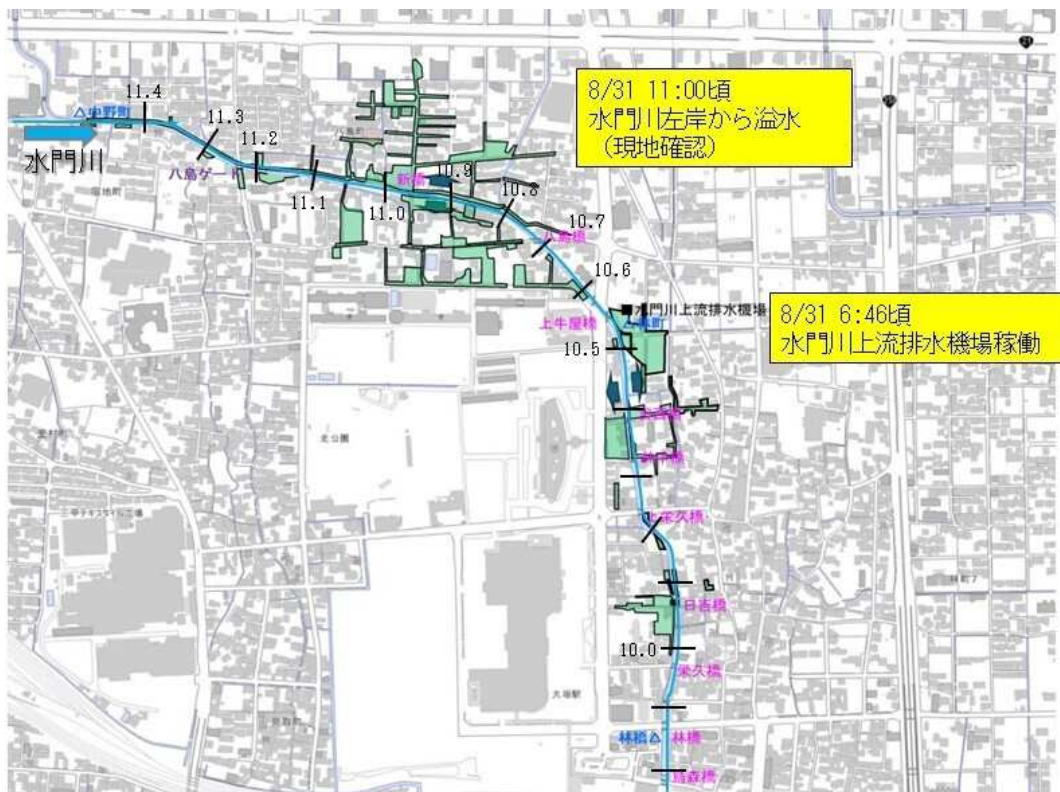
図 4-5 水門川の氾濫

- ・左岸（10.9k～11.1k区間）の河岸高が低いことから、最初に溢水したと考えられる。
- ・水門川の水位が高いことから、接続する雨水幹線の排水ができず、内水氾濫の範囲が拡大した。

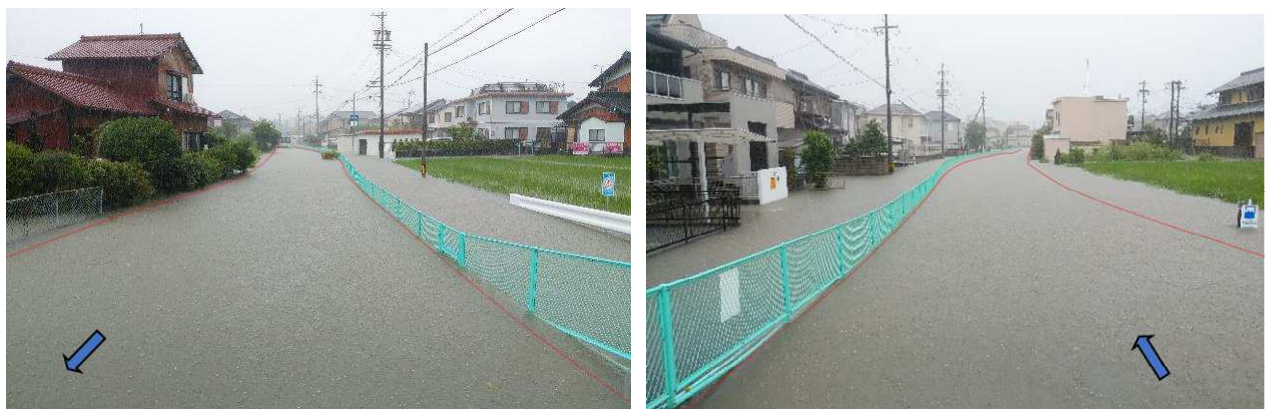
写真 4-2 水門川（八島町付近）の浸水状況

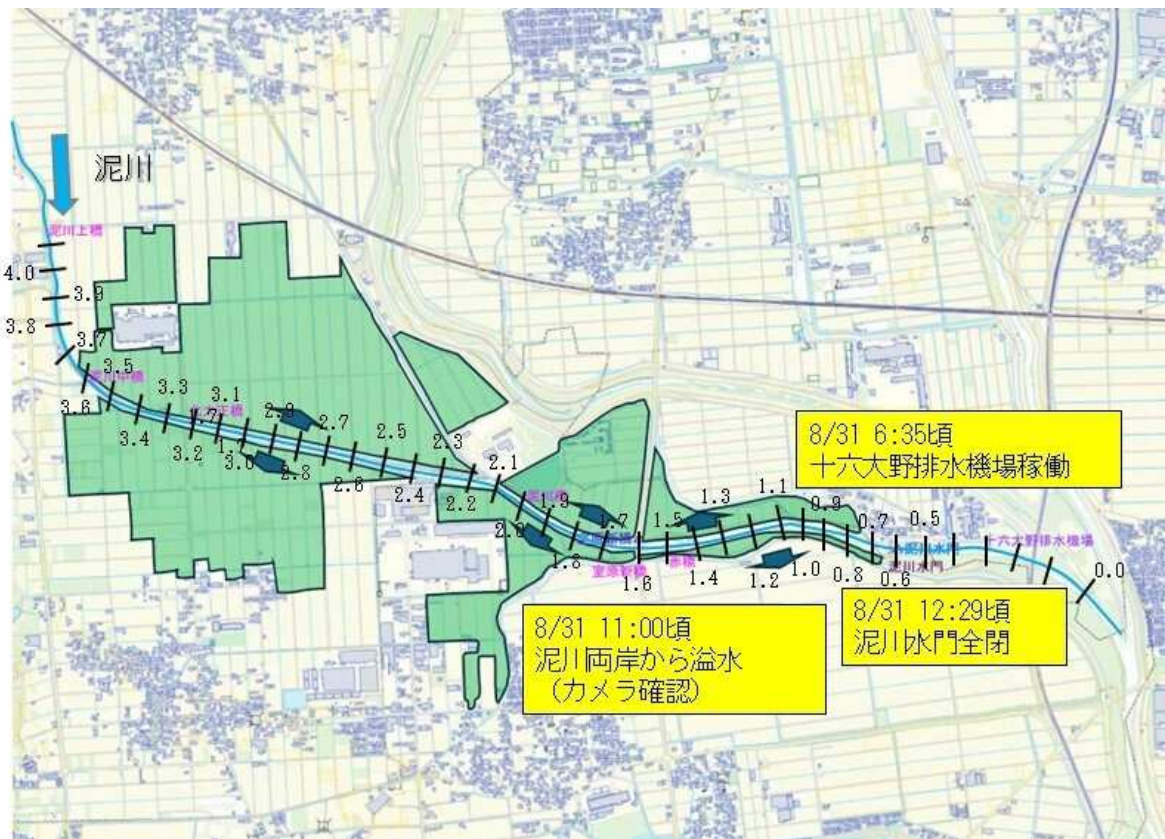
図4-6 泥川の氾濫

- ・11:00頃、下流の相川からの背水影響により泥川水位が上昇して、室原新橋上流部（1.8k～3.5k）は無堤部であるため、最初に溢水した。（危機管理水位計の計測値からの推定）
- ・泥川水門を全閉している間は、背水影響である相川本川からの逆流は防止したが、内水位は若干上昇した（図4-7）。
- ・泥川左右岸には大野輪中や室原輪中等が存在することから、河川から氾濫した水の拡散防止に寄与したものと考えられる。

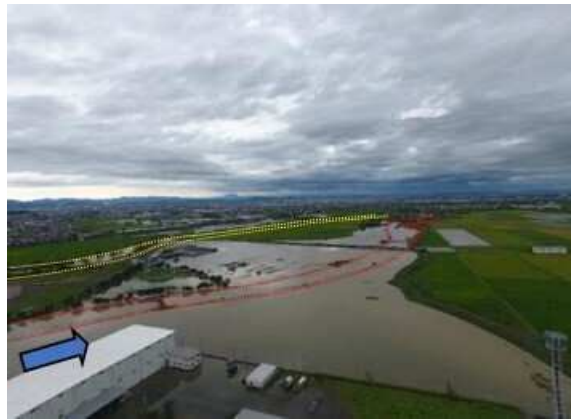
写真 4-3 泥川（養老町室原付近）の浸水状況

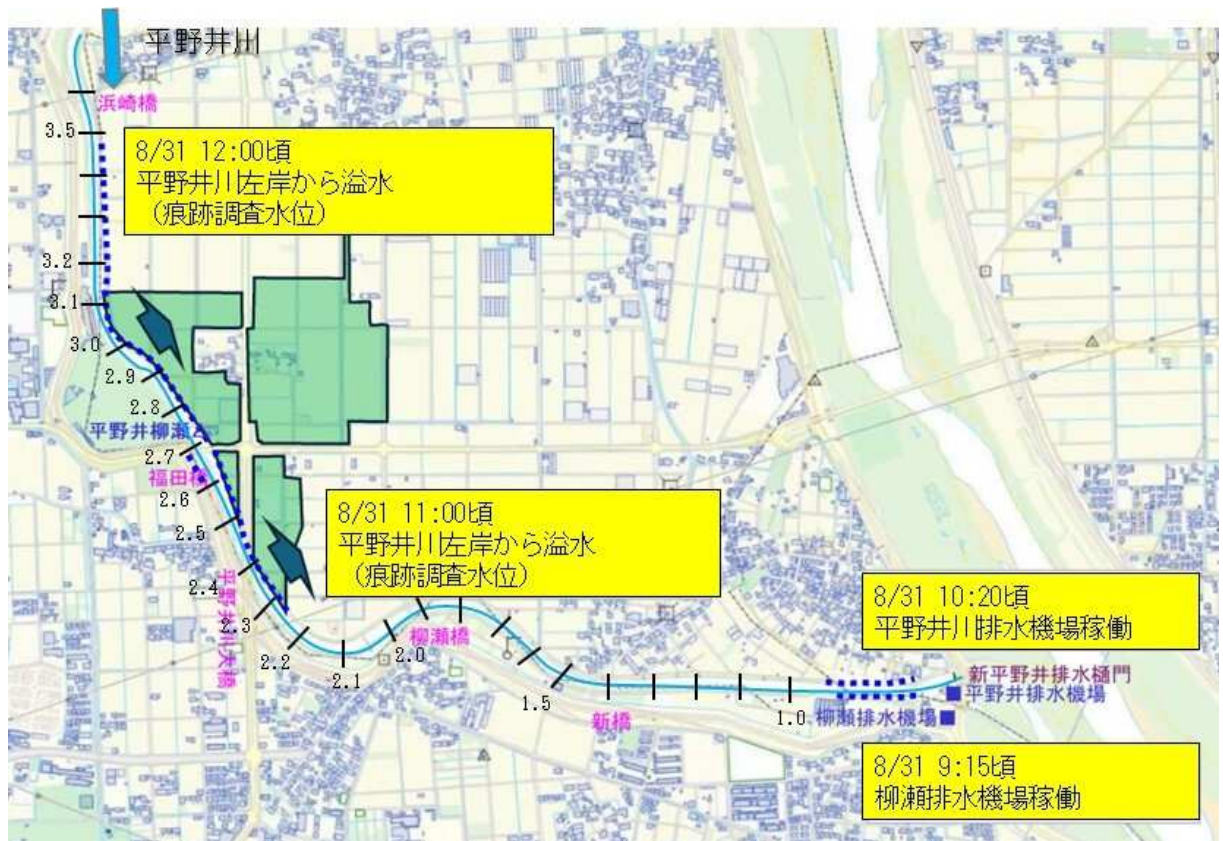
図 4-8 平野井川の氾濫

- ・11:00頃、左岸（2.2k～2.4k 区間）の堤防高が低いことから、溢水したと考えられる（洪水痕跡調査結果からの推定）。
- ・12:00頃、左岸（2.8k～3.1k 区間）の堤防高が低いことから、溢水したと考えられる（洪水痕跡調査結果からの推定）。
- ・平野井川右岸には大垣輪中が存在することから、河川からの氾濫防止に寄与したものと考えられる。
- ・平野井川の水位が高く、接続する排水路の排水ができなかったため、内水氾濫も発生した。

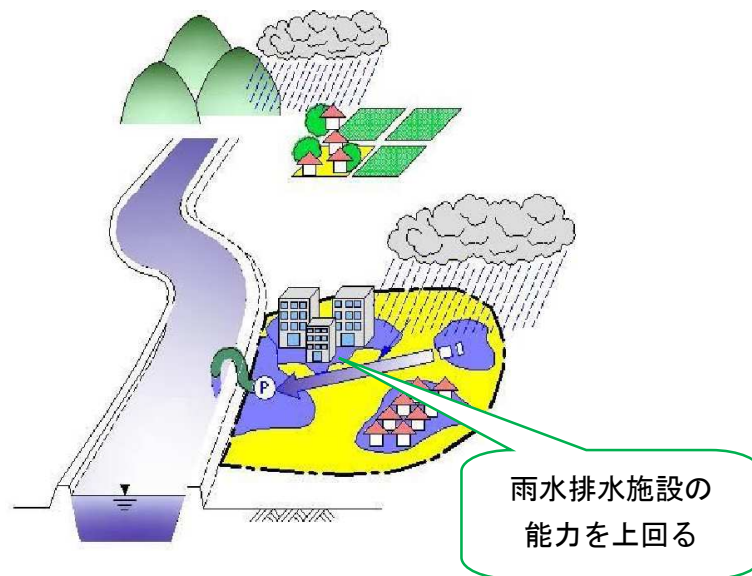
図 4-9 内水氾濫

- ・ 内水対策のため、必要な排水路や側溝、雨水排水ポンプといった下水道などの雨水排水施設を整備している。
- ・ 今回の台風第 10 号では、雨水排水施設的能力を上回る降雨が発生したため、河川からの溢水や越水が発生していない箇所についても浸水が発生した。
