2025年4月3日  
日本原子力発電株式会社

### 敦賀発電所の近況について

## 敦賀発電所2号機 洗たく廃液モニタタンクにおける腐食について（原因と対策）

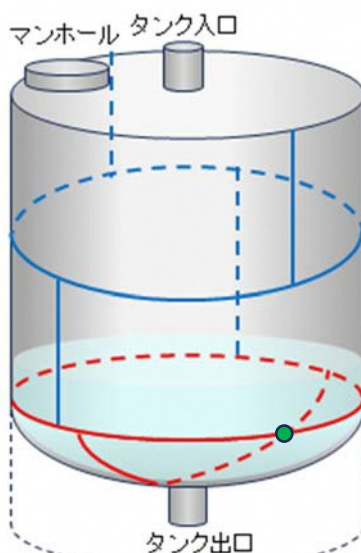
### タンク内表面

その後、タンクの内表面を調査した結果、溶接線部の保護塗装※<sup>2</sup>の端部に隙間を確認しました。この保護塗装の一部を剥がしたところ、溶接線部に腐食を確認しました。また、浸透探傷検査※<sup>3</sup>の結果、外表面の腐食痕とほぼ同じ位置に欠陥を示す指示模様を確認したため、タンク内表面から外表面に向かって腐食が進行したものと推定しました。

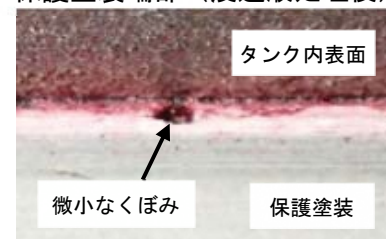
#### 保護塗装端部(浸透液処理後)

タンク下部に腐食痕が発生した原因調査のため保護塗装を確認したところ、保護塗装端部に隙間腐食※<sup>4</sup>が発生する可能性がある微小なくぼみを確認しました。

- ・腐食痕を確認したタンク下部については、タンク内表面の保護塗装を剥がし、溶接線部の研磨除去および補修溶接を実施します。
- ・溶接線部の孔食が発生しないよう、定期的にタンク内の清掃および健全性の確認を行います。
- ・塩素を含む系統においてステンレス鋼に保護塗装を施工する場合は、隙間腐食の発生の可能性を考慮するよう社内規程に反映します。

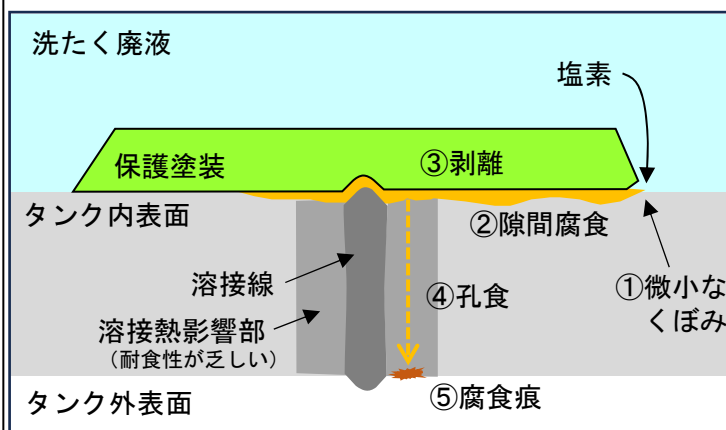
## 腐食痕発生メカニズム

これらのことから、タンク外表面に腐食痕が発生した原因は、2014年に発生した同様の事象の再発防止対策として保護塗装を部分的に施工したことで、塗装端部の微小なくぼみから隙間腐食が発生・進行し、溶接線部において発生した孔食※<sup>6</sup>が、タンク外表面に進行したためと推定しました。

- ① 保護塗装施工時より、保護塗装端部に通常発生し得る微小なくぼみが存在※
- ② 微小なくぼみで塩素イオンが濃縮し、隙間腐食が発生
- ③ 隙間腐食が保護塗装に沿って進行し、徐々に保護塗装が剥離
- ④ 耐食性が乏しい溶接線部において、隙間腐食に伴う孔食がタンク外表面に向かって進行
- ⑤ タンク外表面に腐食痕が発生

※保護塗装を部分的に施工したため発生した事象であり、保護塗装の製品上・施工上の問題はない。
