高浜発電所3号機の原子炉起動および調整運転の開始予定

2025年5月30日  
関西電力株式会社

第27回定期検査中の高浜発電所3号機（加圧水型軽水炉 定格電気出力87万キロワット、定格熱出力266万キロワット）の原子炉起動および調整運転の開始予定等は次の通りです。

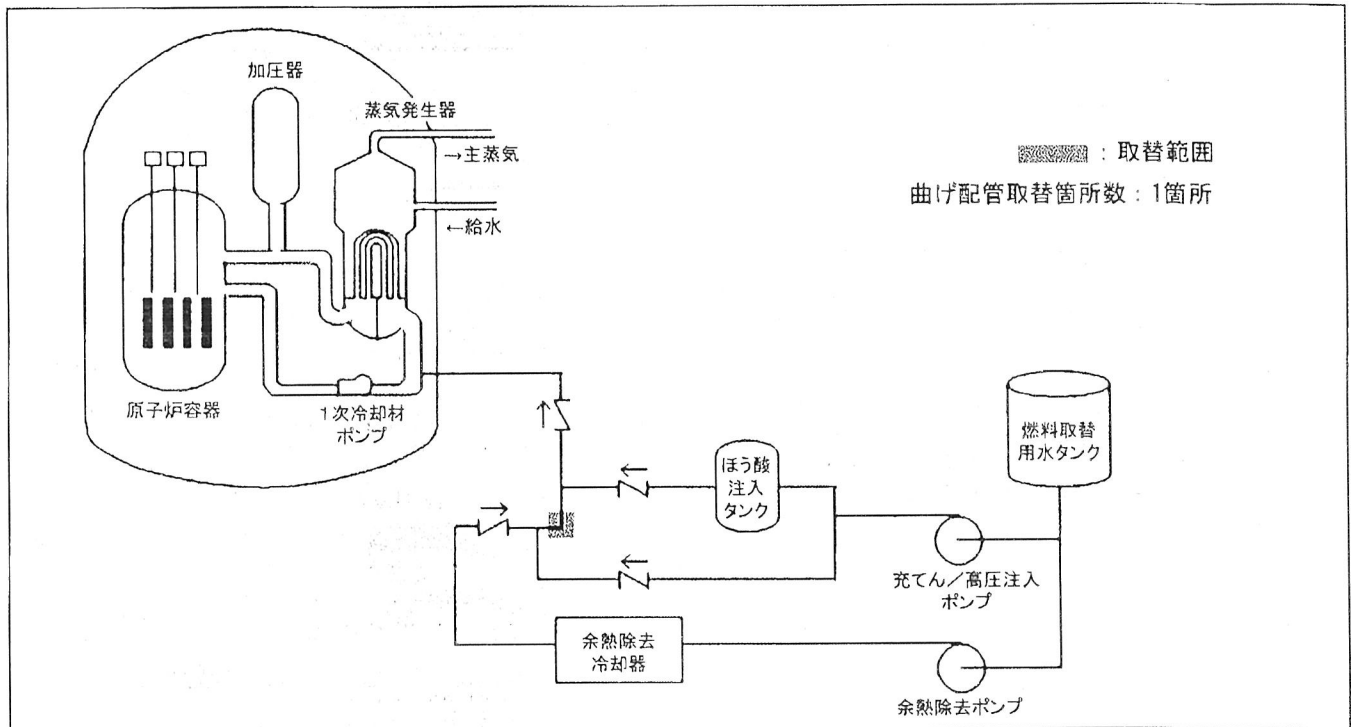
## 図-1 1次系配管(安全注入ライン)取替工事

1次冷却材系統につながる曲げ配管のうち、曲げ金型で芯金※を使用し加工した配管を、曲げ加工による硬化層が生じない配管に取り替えました。これは、国外の沸騰水型原子炉(BWR)プラントにおいて、芯金を使用して加工した配管の内面で応力腐食割れが発生した事象を踏まえ、予防保全として取り替えたものです。

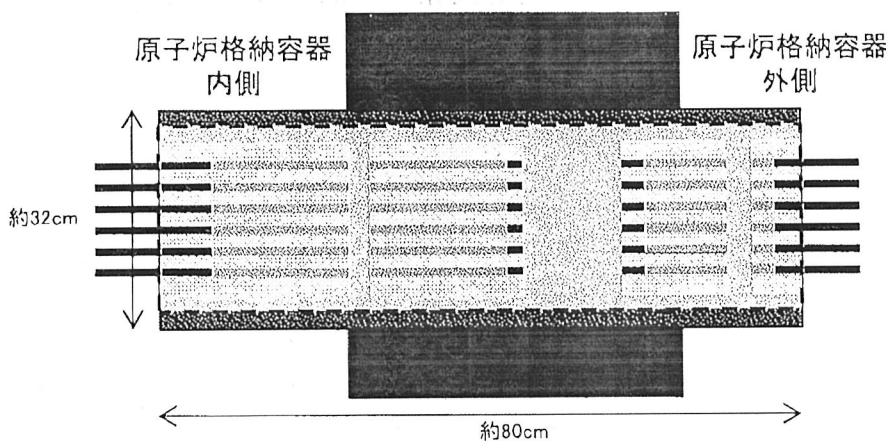
キャニスター型  
電気配線貫通部

<取替前> キャニスター型：電気配線を一つにまとめて貫通

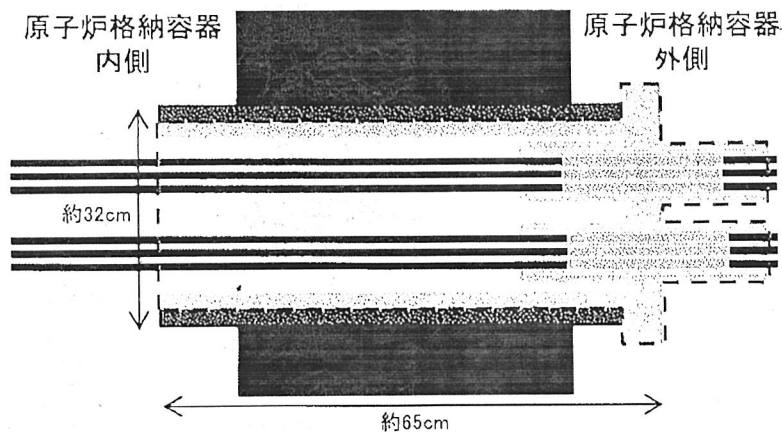
モジュラー型  
電気配線貫通部

取替前に比べ、より過酷な環境下でも貫通部の電氣的機能(絶縁性能等)が維持できることを確認された型式

事故時の過酷な環境下で機能要求のある原子炉格納容器内の放射線監視装置に接続されているケーブルが通る原子炉格納容器の電気配線貫通部（2箇所）について、信頼性向上の観点から、最新型式のモジュラー型の電気配線貫通部に取り替えました。

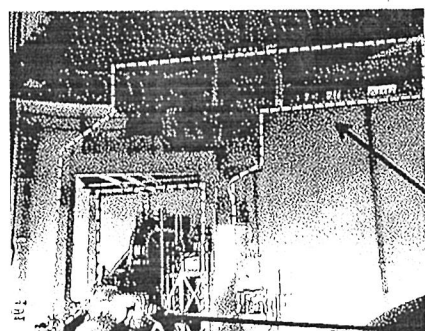
### <格納容器内小型クレーン写真>

次回（第28回）定期検査時に予定されている蒸気発生器取替工事の先行工事として、取替作業時に干渉する格納容器内小型クレーンを一時撤去しました。

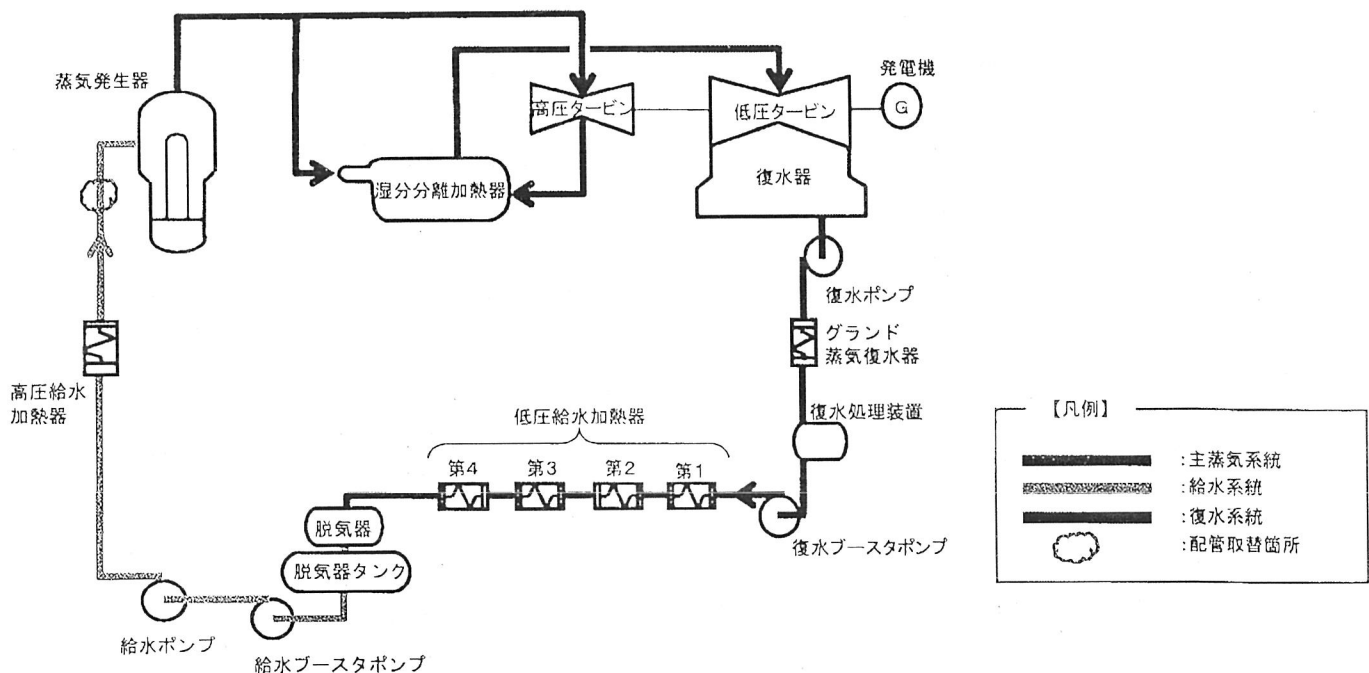
図-4 2次系配管の保全対策

合計368箇所について超音波検査（肉厚測定）を実施しました。  
その結果、必要最小厚さを下回っている箇所、および次回定期検査までに必要最小厚さを下回る可能性があるとして評価された箇所はありませんでした。

合計3箇所について配管の取替えを実施しました。

| 交換理由 | 交換前 | 交換後 | 箇所 |
|---|---|---|---|
| 過去の点検で減肉傾向が確認されているため<br>計画的に取り替える箇所 | 炭素鋼 | 低合金鋼 | 3 |
