## 1. 発生原因と影響の予測について

### ① 原因究明に対する地質調査等の結果

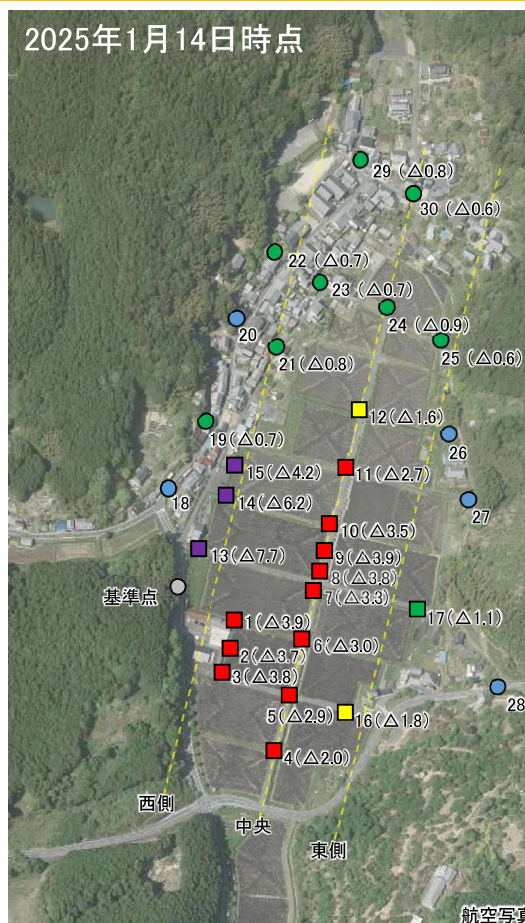
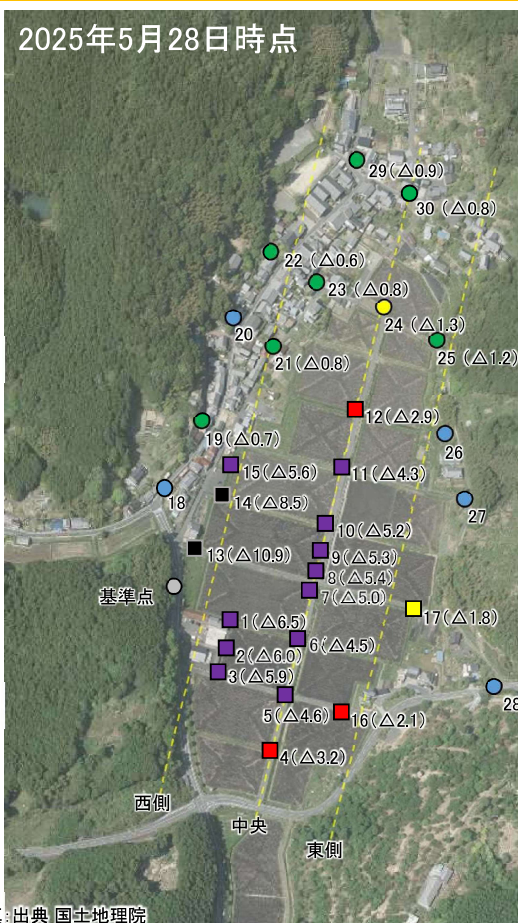
## 地表面計測結果 (①盆地中央部)

- ・ 前回の審査会で提示した1月14日時点と、最新となる5月28日時点の地表面計測結果を示す。
- ・ 計25地点で測定当初から0.6cm以上の低下が見られる。
- ・ 2024年9月18日から家屋調査を開始し、対象とする個人宅約60軒の調査が完了した。

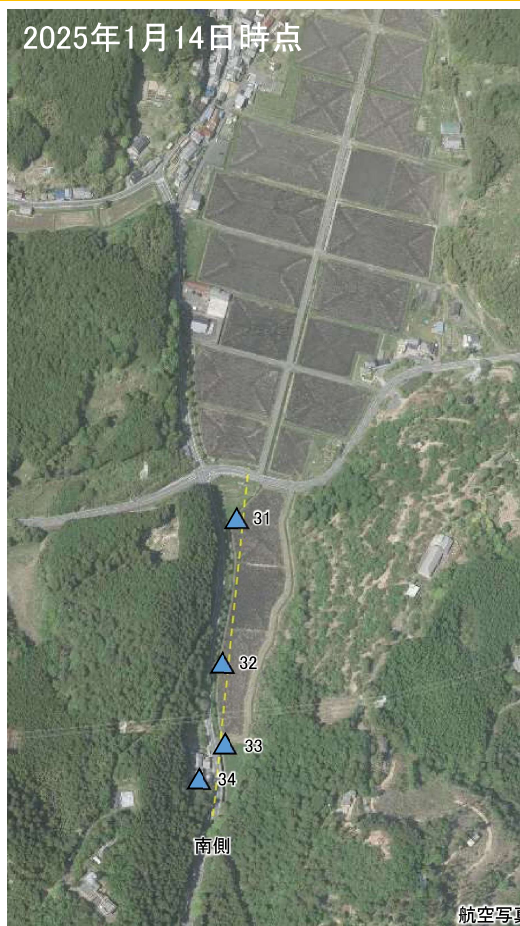
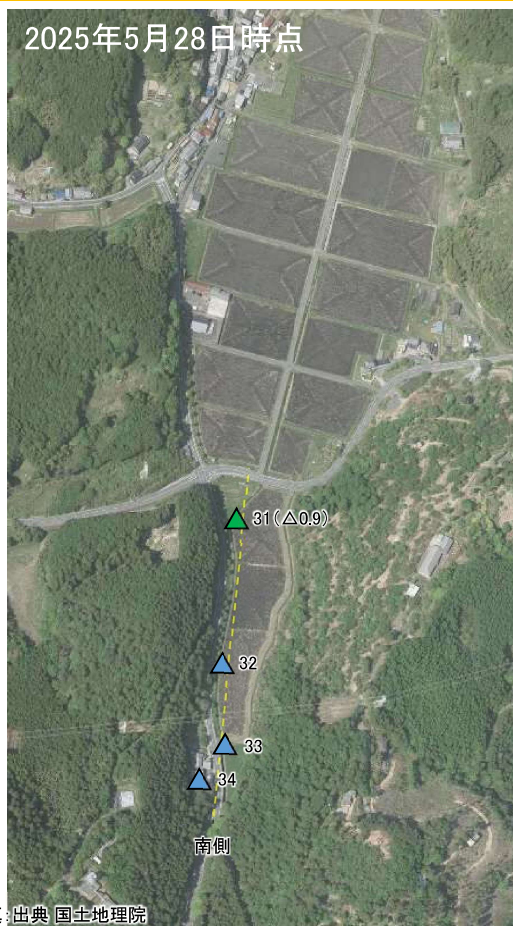
## 地表面計測結果（②盆地南側）

- ・ 1月14日時点と最新となる5月28日時点の地表面計測結果を示す。
- ・ 1地点で測定当初から0.6cm以上の低下が見られる。

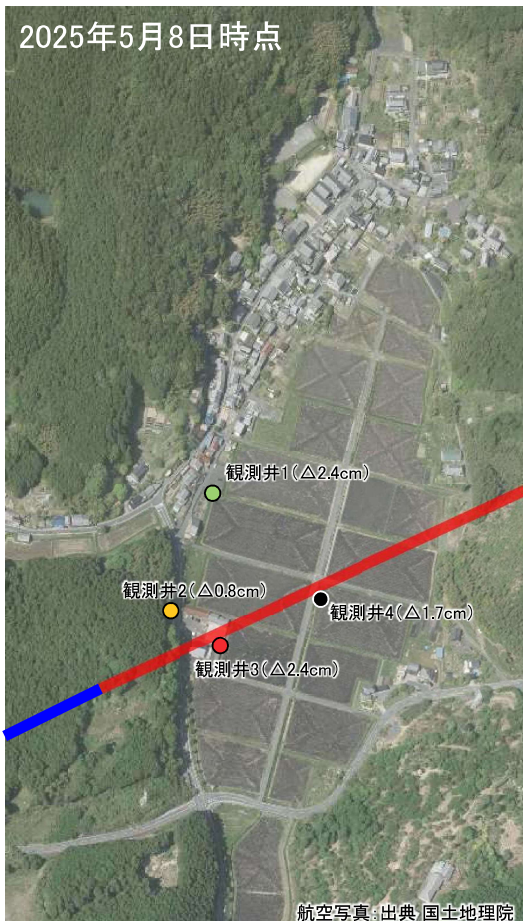
## 観測井 管頭高計測結果

- ・ 左図中の( )内の数字は、5月8日時点における計測開始日(2024年9月)※からの各観測井の管頭高の変位量を示したものである。
- ・ 計測開始以降の各観測井の管頭高の変位量(1回/月計測)は、下のグラフのとおりである。

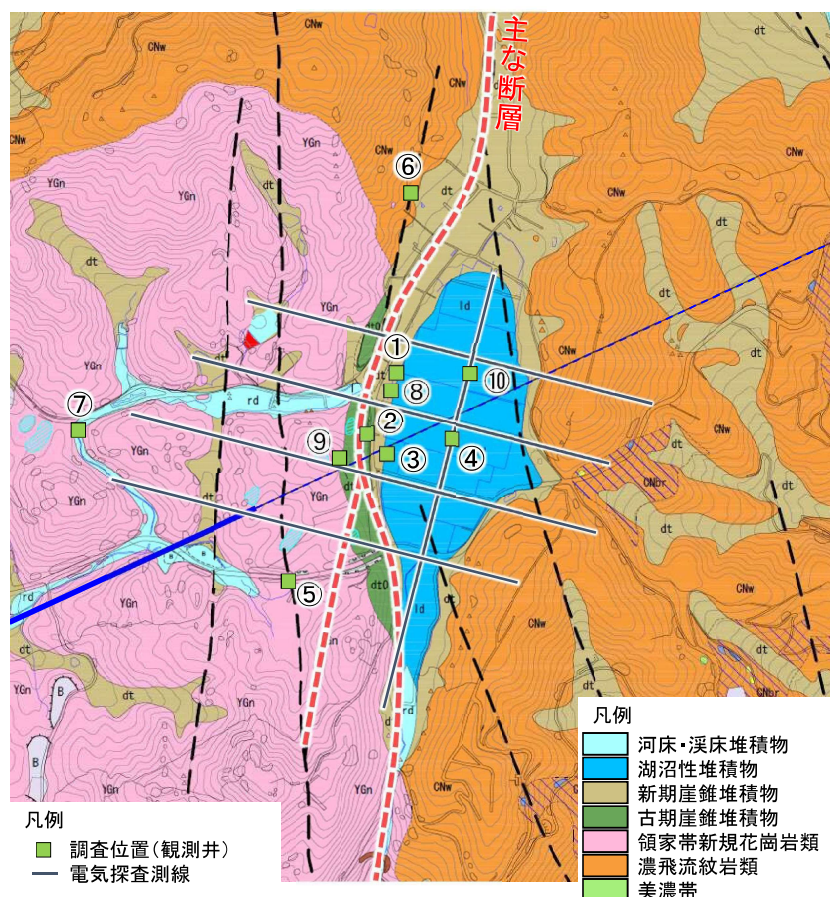
- 各種地質調査(ボーリング、電気探査、地表踏査)、水文調査を実施し、大湫盆地周辺の地質構造や、それに伴うトンネル湧水と盆地内の地下水位低下、地表面低下のメカニズムの解明を行ってきた。
- 盆地周辺で計画した地質調査については、5月8日時点で全て完了した。
- 地表踏査や追加ボーリングにより、断層の位置や地下水の状況をより詳細に把握した。また、地表面低下に影響する湖沼性堆積物の分布についても把握した。
- 上記の調査等を踏まえ、トンネル湧水については、前回審査会で示した「断層が二股に分かれた水を通しやすい地層を通じて流れ、トンネルの湧水が発生しているものと推定される。」とした見解が概ね妥当であるものの、一部修正を加えた(後述)。

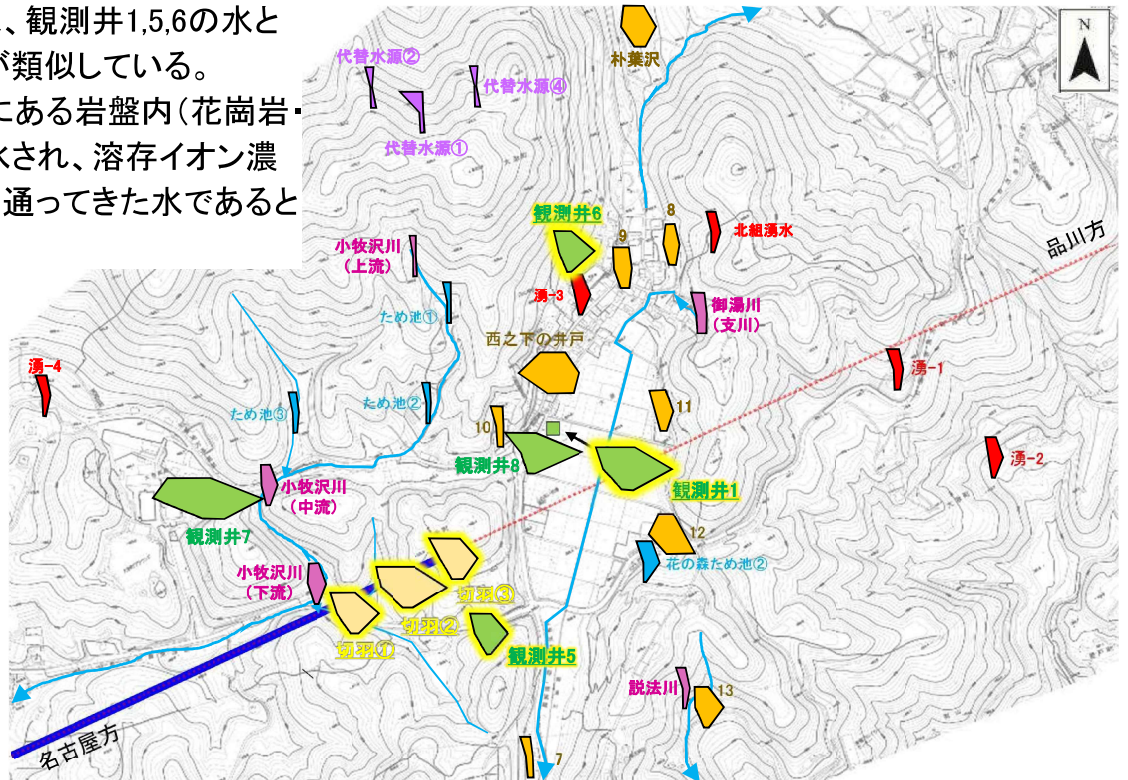
## 大湫盆地周辺における水質調査の結果(ヘキサダイアグラム)

- 一般的に、表流水は溶存イオン濃度が小さく(ダイアグラム形状が小さく)、岩盤内を通過した水は溶存イオン濃度が高く(ダイアグラム形状が大きくなる)傾向にある。
- 河川水や湧水、代替水源候補地の水は溶存イオン濃度が小さく、新鮮な水であることが確認された。
- 切羽付近の湧水は、観測井1,5,6の水とダイアグラム形状が類似している。  
これらは深い位置にある岩盤内(花崗岩・濃飛流紋岩)で採水され、溶存イオン濃度が高く、岩盤内を通過してきた水であると考えられる。

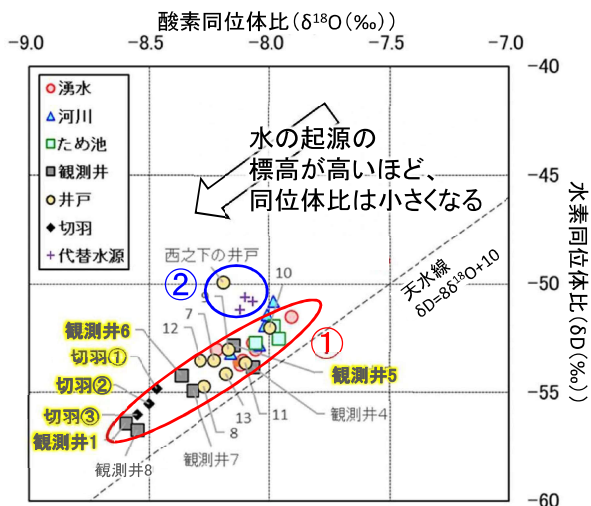
## 大湫盆地周辺における水質調査の結果(酸素・水素同位体比)

- 湧水、河川水、ため池、井戸、観測井、切羽湧水の同位体比は、天水線(※)の近傍に直線的にプロットされ、同一地域での降水を起源とする水と考えられる。(左図中①)  
※世界中の天水起源水(河川水、湖水、雨水、雪など)の酸素水素同位体比の関係を示す直線
- 西之下の井戸、代替水源の水は、起源が異なる可能性がある。(左図中②)
- 切羽湧水の推定涵養標高は605~634mで、ダイアグラム形状が類似している観測井1,5,6の推定涵養標高529m~648mの間に位置することから、切羽湧水の起源は本陣山や周辺の山麓に涵養した降水が、岩盤内(花崗岩・濃飛流紋岩)を通過、断層の高透水帯から切羽に到達したものと考えられる。(右図中③)

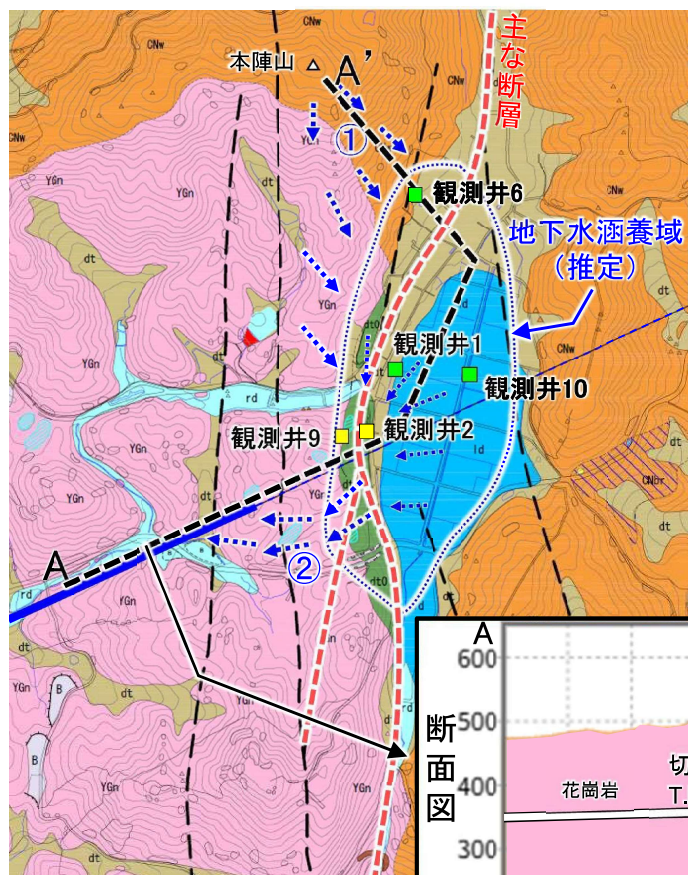
## 地下水の流れ、湧水に至ったメカニズム

- 観測井1, 6, 10の地下水位標高は等しい。
- 観測井2, 観測井9とトンネル切羽に近づくにしたがって、地下水位が低下しています。

- ① 本陣山に降った雨が斜面から地下へ浸透、大湫盆地内の湖沼性堆積物や濃飛流紋岩中に涵養。
- ② トンネル掘削により亀裂の多い花崗岩に含まれる地下水を引き込んだことから、断層を通じて盆地内に涵養されていた地下水が流れ込んだ。

その結果、盆地内の地下水が低下し、共同水源等で使用されていた井戸の湧水を引き起こした。

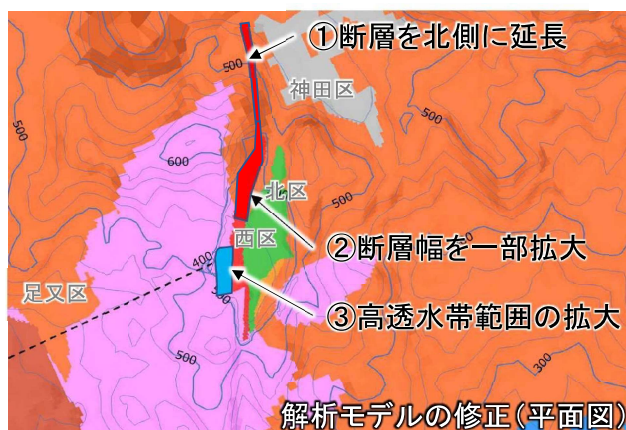
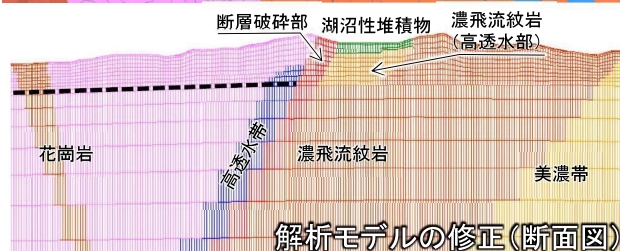
## 解析モデルの修正

- ・ 電気探査・ボーリング・地表踏査・水文調査の結果をもとに、解析モデルを以下の通り修正し、地下水位の予測を行いました。

- ①断層を北側に延長
- ②盆地北西部の断層幅を一部拡大
- ③盆地西側の高透水帯範囲の拡大

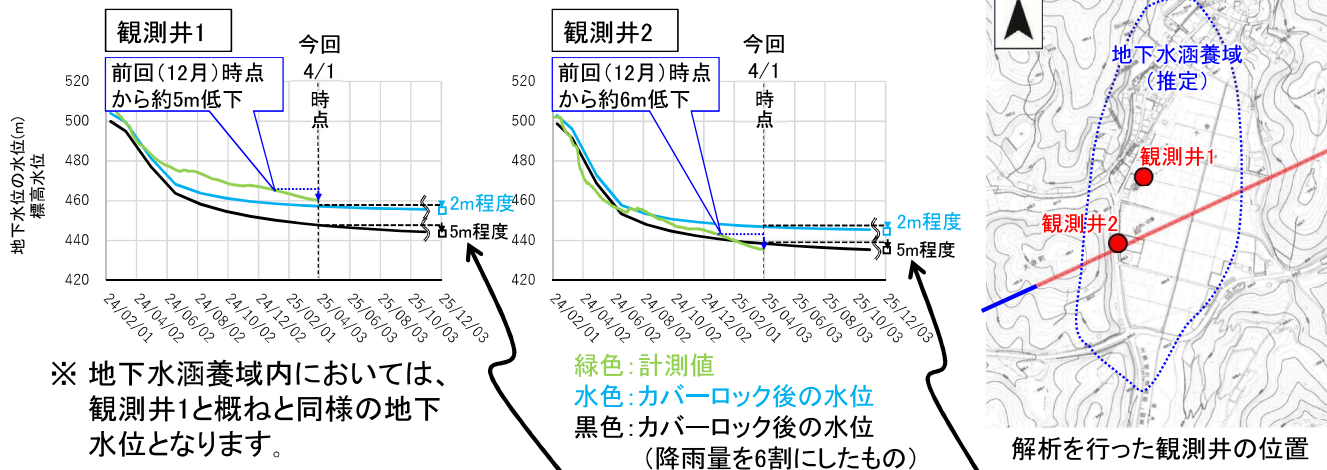
## ② 今後の見込み(地下水位)

- ・ 前回審査会において、当時のデータを踏まえて解析した結果、水位低下は今後1年程度続き、現在より5m程度低下する可能性があるとの説明しました。
- ・ 電気探査・ボーリング・地表踏査・水文調査の結果をもとに、解析モデルを更新し、前回お示した予測よりも確度を高めた地下水位の予測を行いました。

今回(4/1)時点から定常状態となるまで、解析値としては、**あと2m程度**の低下と予測  
(前回(12月)時点から約7mの低下)

※ 降雨量が少ない場合、今回(4/1)時点から**あと5m程度**の低下と予測

今回(4/1)時点から定常状態となるまで、解析値としては、**あと2m程度**の低下と予測  
(前回(12月)時点から約8mの低下)

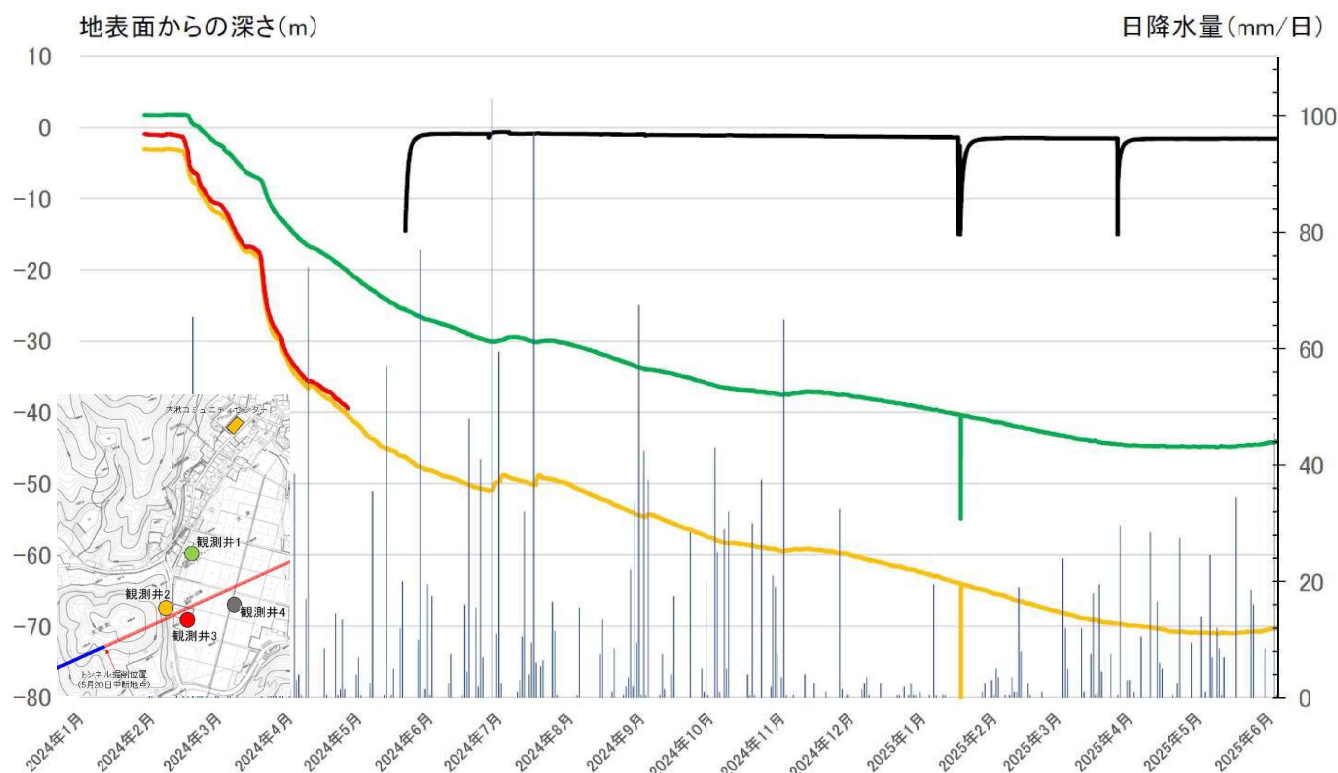
## 観測井の地下水位の計測結果(6/4時点)

※ 2025/1/17、2025/3/26に実施した水質調査にて採水を行ったため、観測井1,2,4において一時的に水位が低下している。

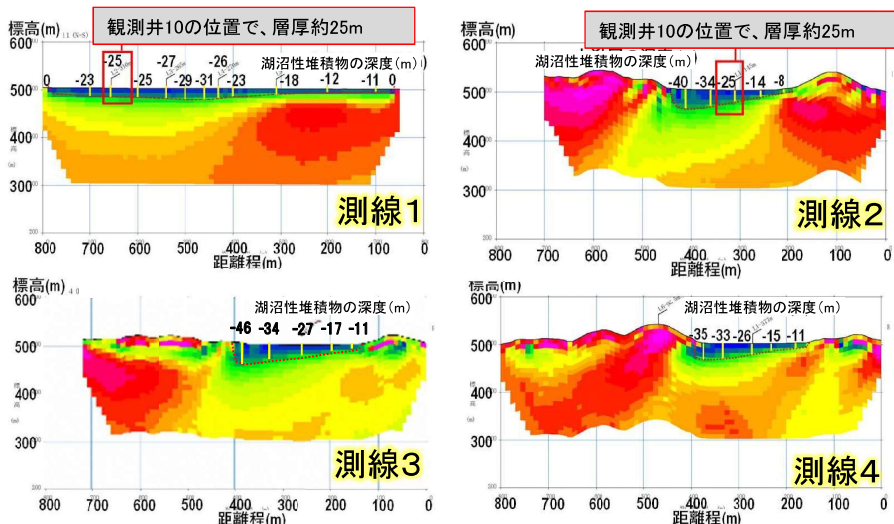
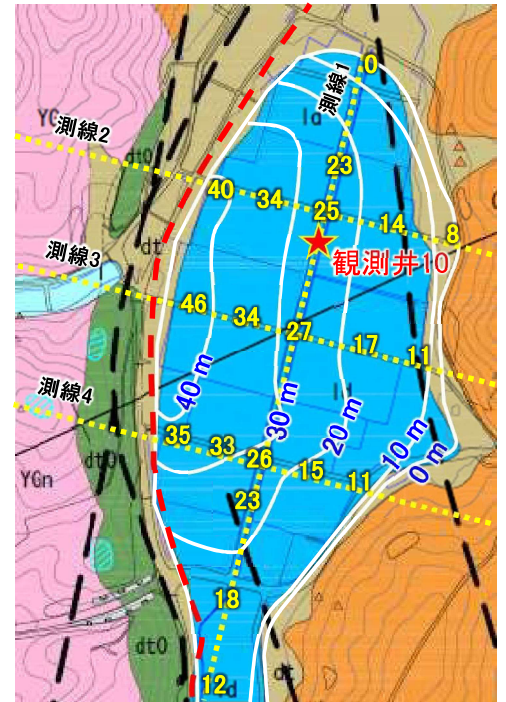
大湫盆地における湖沼性堆積物の分布(想定)

- ・ 圧密沈下が発生すると想定される湖沼性堆積物の層厚を、以下の手順で想定しました。
- ・ 盆地中央部のボーリング(観測井10)の調査結果、湖沼性堆積物の層厚は25mでした。この値を基準として、電気探査の結果から各点の層厚を算出し、分布状況を想定しました。
- ・ 湖沼性堆積物の層厚は、西側で最も厚く約40mであり、東側に向かうにつれて薄くなります。

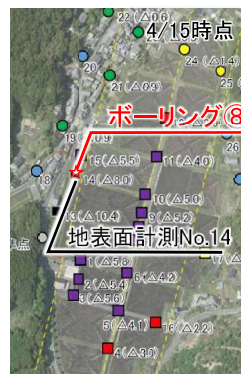
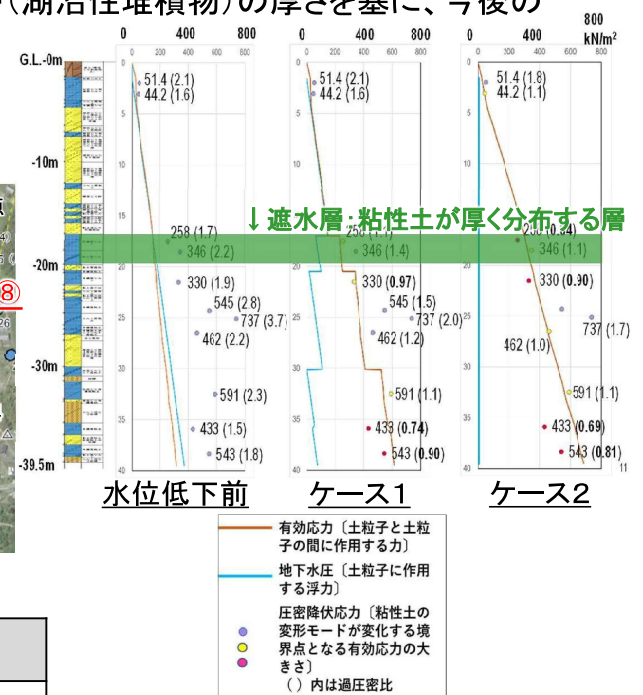
ボーリング⑧(No.14)地点での予測沈下量

盆地内の湖沼性堆積物層がある地域においては、引き続き圧密沈下が進行するものと考えられます。

- ・ ボーリング⑧の試験結果などから圧密沈下が起きる層(湖沼性堆積物)の厚さを基に、今後の沈下量を予測しました。
- ・ 深さ17~20m付近に遮水層があり、浅い地層の地下水位は、現在も維持されている現地の状況を踏まえた予測(ケース1)と、浅い地層の地下水位も低下した場合の予測(ケース2)を行いました。
- ・ 分析の結果、ボーリング⑧(盆地西部)における湖沼性堆積物の層の推定沈下量の予測は、下表の通りであり、その他の地点も同様の地質構造と仮定すると最終的な沈下量は現状の2倍から3倍程度となると推定しています。

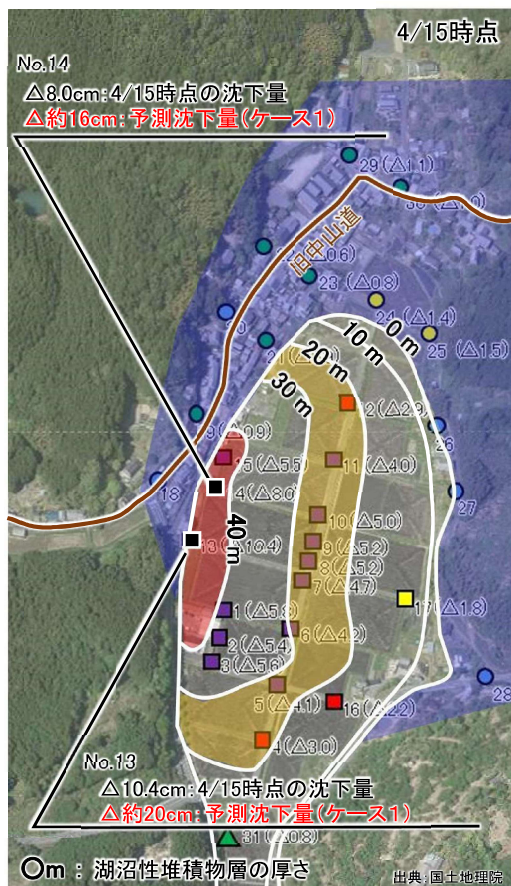
## ② 今後の見込み(地表面低下量)

- 各種調査から推定した湖沼性堆積物の厚さを基に、図に示す①～③のエリアに分け、それぞれのエリアにおける今後の地表面低下量を予測しました。
- ③赤色エリアでは、今後、8～16cm沈下が進行する可能性があり、最も沈下量が多いNo.13(消防センター付近)では、今後、10～20cm程度沈下が進行する可能性があります。
- 一方、湖沼性堆積物層が存在しない①青色エリア(旧中山道沿いのエリア)では、今後沈下は進行しないと予測しています。

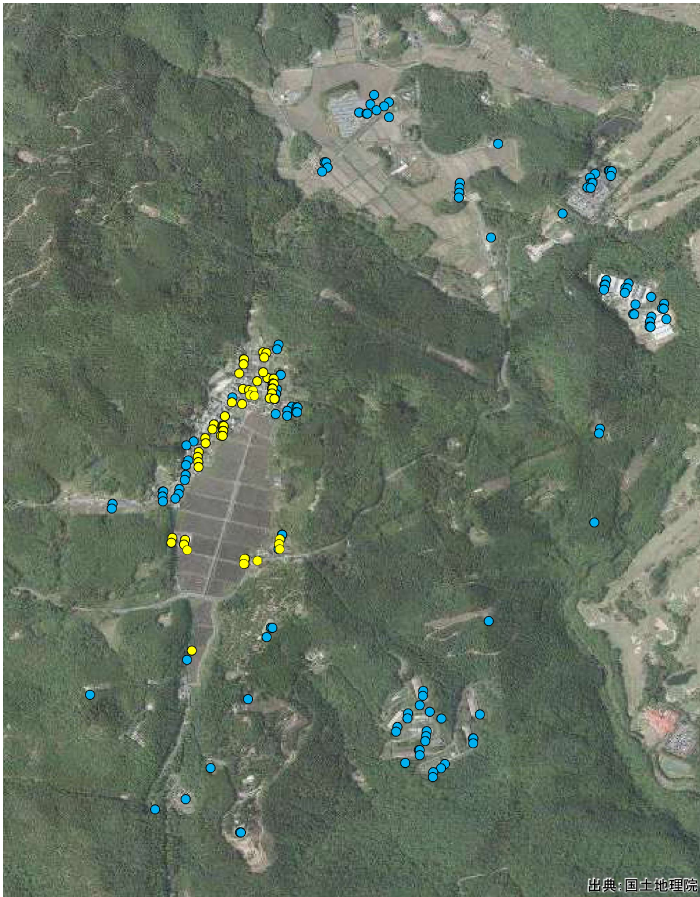
## 地表面の広域的な影響範囲について

- 大湫盆地以外の広域的な影響を確認するために、衛星データ※を活用した解析を行いました。
- トンネル掘削前の2022年から2024年9月までの地表面の変化量を数値化しました。
- 結果、盆地を外れた地域においては、低下の傾向が確認されませんでした。
