## 2. 湧水低減対策としての本注入の実施可否

### 本注入の実施可否のこれまでの経緯について

### 3. 水資源確保の対応案

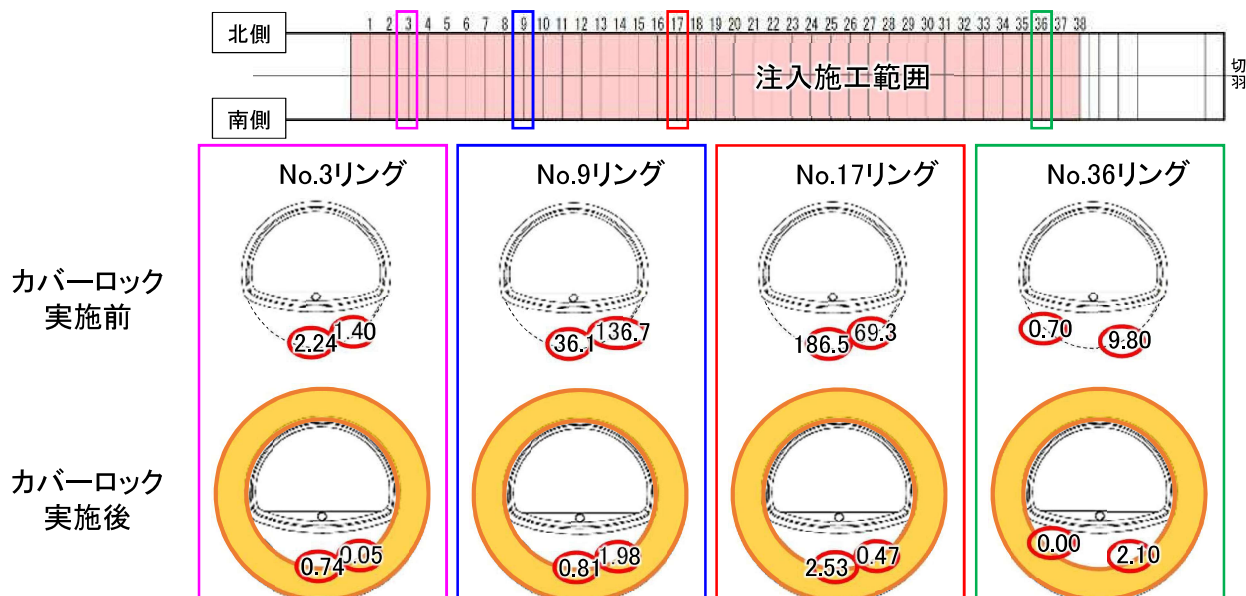
## カバーロックの状況（施工実績：カバーロック実施前後の透水係数）

- ・カバーロック実施前後で水押し試験を実施した箇所の結果を比較しました。ルジオン値（水の通しやすさの指標）については、カバーロックにより、透水しにくい方向に改善されています。
- ・各断面（リング）ごとにルジオン値には差があります。また、同じ断面内においても場所によって差があり、地山が亀裂性の花崗岩であることから水の通しやすさにバラつきが発生しています。

断面図内の数値：ルジオン値

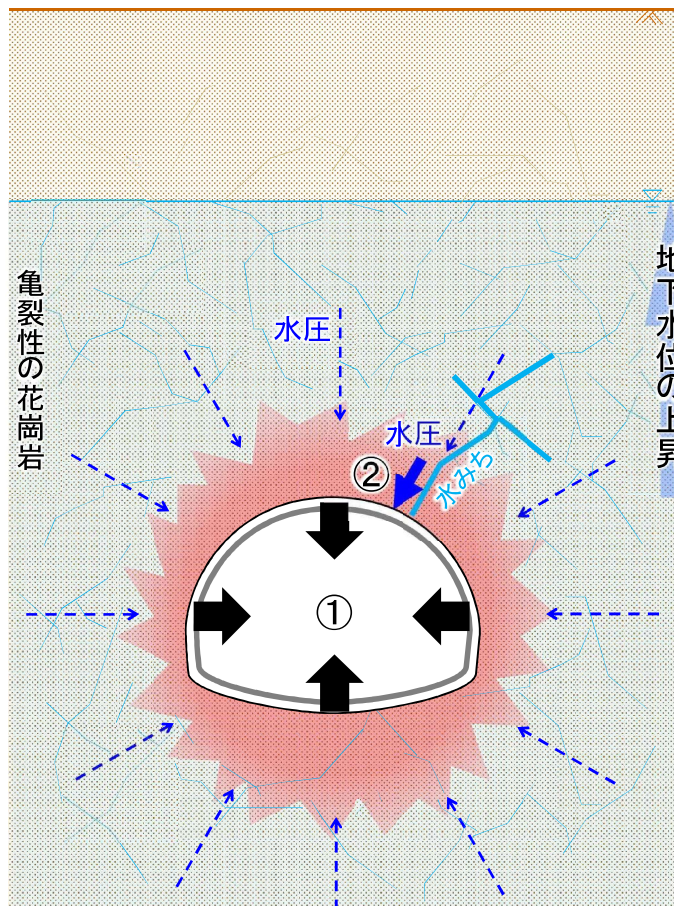
## 二次注入(本注入)によるリスク

現地の岩の状況やカバーロックの実施結果を踏まえると、注入の入り方にバラつきが発生することとなり、

- ① 注入箇所外方の水圧上昇に伴い、構造物や周囲の地盤全体に不均一な圧力がかかり、坑内が変形することで、構造物及び地表面に影響を及ぼすリスク
- ② 残った水みちからトンネル外周の一部に高水圧湧水が集中することで、その構造物に水圧が作用し構造物ひいては地表面に影響を及ぼすリスク

上記により構造物及び地表面に影響を及ぼすことが考えられますが、地表面の陥没など避ける必要があります。

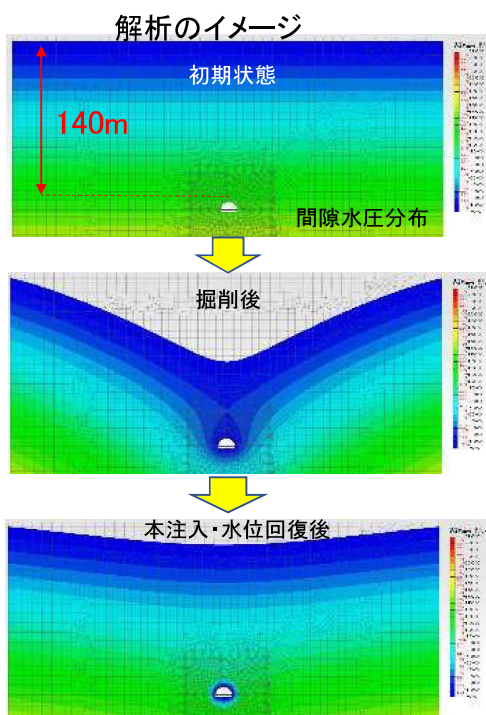
## リスクの検証① 土水連成解析

- 掘削による地盤の挙動と、掘削・注入による水位変化と間隙水圧の挙動を一体的に解析し、結果を定量的に示す土水連成解析を行いました。

注入による水位上昇に伴い、構造物が変形するなどのリスクの有無を確認するため

※ 水位回復によりこういった現象が起こり得るかを示すための解析であり、実際の水位回復量とは異なります

初期水位は土被り相当の140mとしました

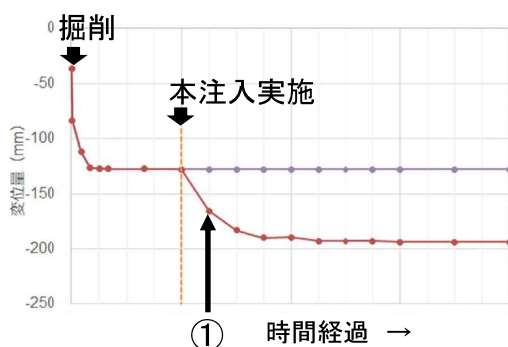
鉛直相対変位量

- ・本注入では、実施後に変位の変動があり、支保及び構造物への影響が懸念されます。
- ・本注入実施後に構造物を構築すると、注入実施後の水位変動の影響を受け、トンネルが変形した場合、構造物(特に底盤部)に影響を及ぼします。
- ・トンネルの変形は、将来的に地表面に影響を及ぼすリスクとなり得ます。また、厳重な管理を必要とする軌道が変位するリスクとなり得ます。

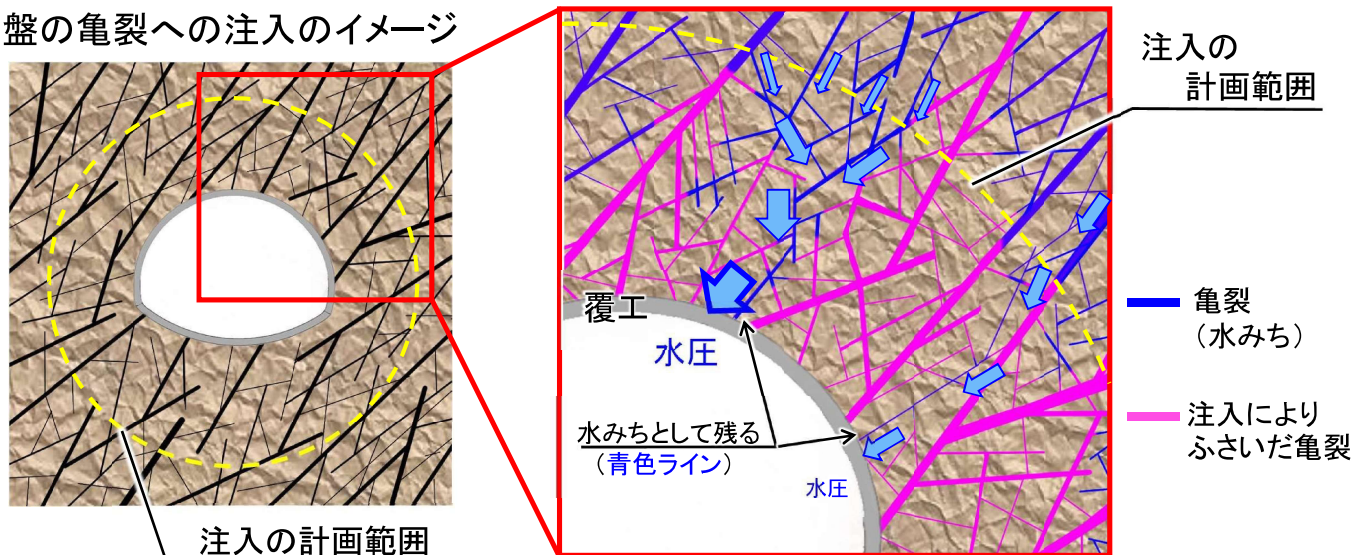
### 岩盤の亀裂への注入のイメージ

- ・ 現地の状況やカバーロックの結果を踏まえると、注入計画の区間は、亀裂性の花崗岩で、岩盤内には、様々な方向や長さ・幅の亀裂が存在するため、計画範囲を超えて注入材が浸透する箇所や計画範囲まで浸透しない箇所や入らないところがあると考えられます。
- ・ このように注入材の浸透範囲にバラつきが生じ、トンネル内への水みちが残り、ふさがきれなかった水みち(青色)に多量の水が集中(複数の青矢印)し、覆工等に水圧がかかることが考えられます。
- ・ 覆工に水圧が作用する場合のリスクの検討として構造解析を行った結果、覆工が鉄筋コンクリートの場合であっても、トンネルの壁面が変形したり、損傷することがわかりました。

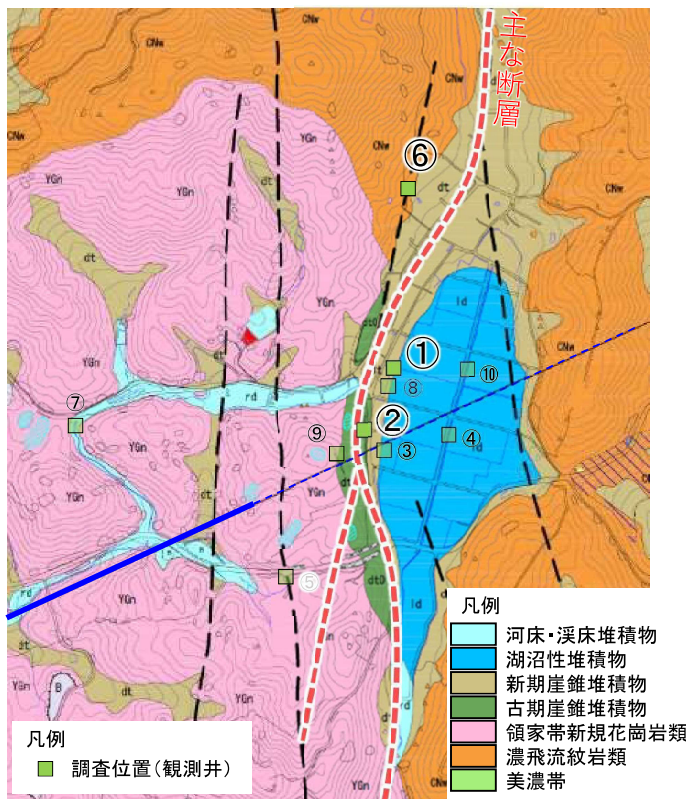
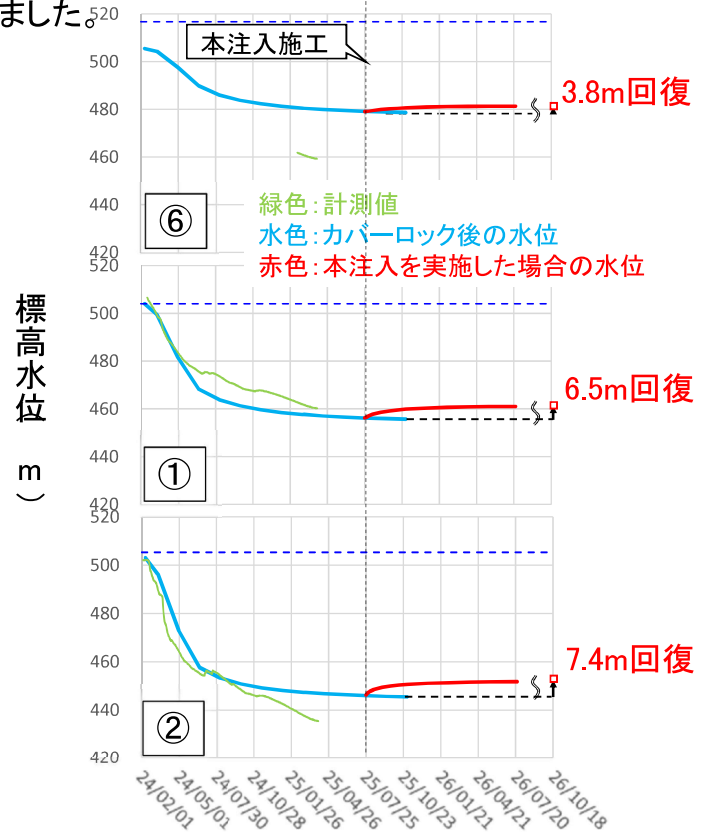
## 本注入を実施した場合の効果

- ・ リスクの検証と合わせて、本注入を実施した場合の効果を、現在の状況下で求めました。
- ・ 結果、本注入をしたとしても、盆地内の地下水位は、定常的には3.8～7.4m程度回復するにとどまり、元の地下水位までの回復は望めないことが分かりました。

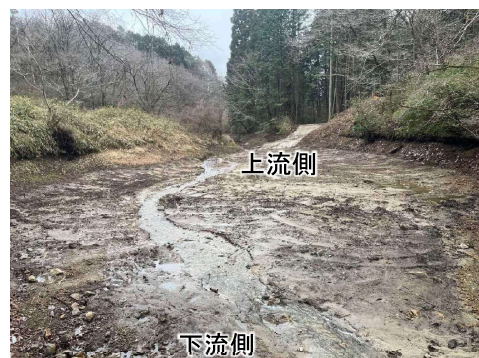
神田川堰堤付近浚渫後の状況(3/25)

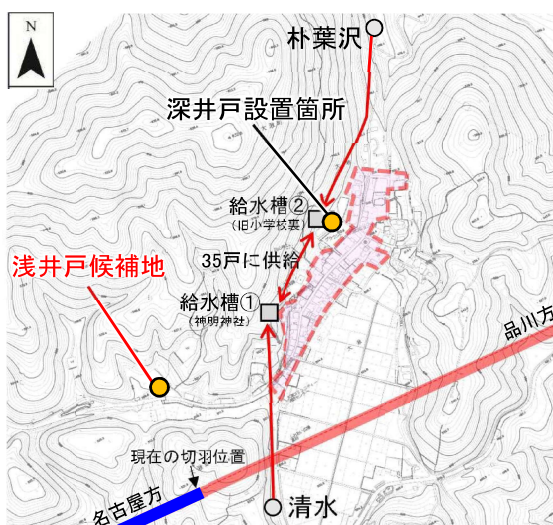
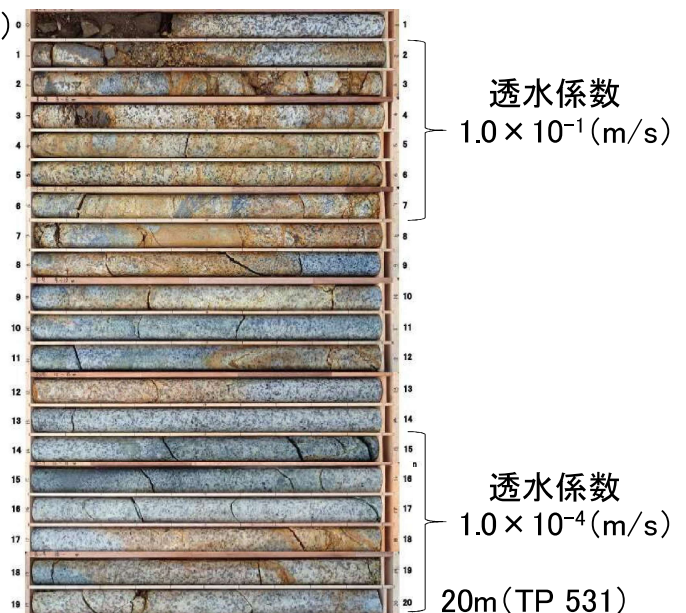
## 浅井戸の調査状況について

- ・ 掘削深さは20mで、深さ1.5mまでは未固結堆積物が続き、それ以降は花崗岩が続く。
- ・ 掘削完了後の孔内水位は深さ2m付近で、深さ2～7mと15～20mの2箇所で湧水圧試験を実施。
- ・ 深さ19m付近で採水を行ったが、濁度が大きいため、飲料用として不適と判断。
