浜岡原子力発電所 2号機原子炉建屋 1階(放射線管理区域内)における火災の原因と対策

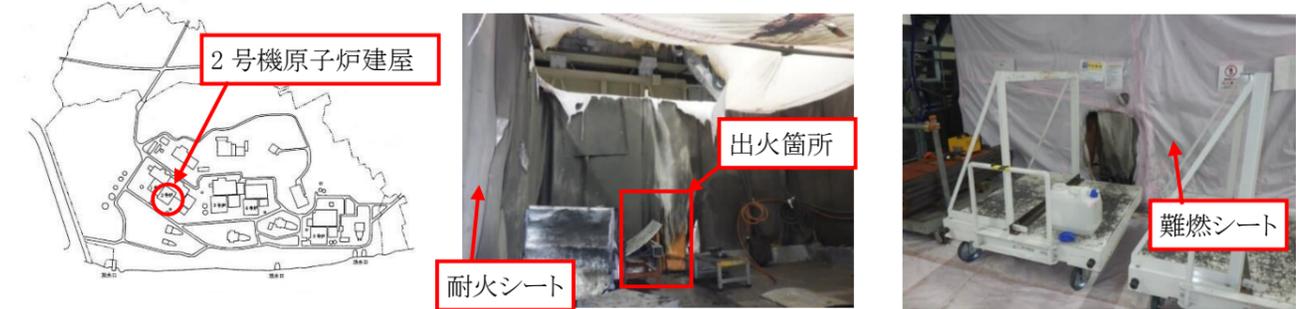
火災報知器作動場所
(発電所敷地図面)

2025年5月15日14時46分、廃止措置中の浜岡原子力発電所2号機原子炉建屋1階(放射線管理区域内)において火災報知器が作動しました。これを受け、14時56分に消防署に通報しました。

当時、火災報知器が作動した付近では、協力会社社員がグラインダーを用いた解体物の整形作業をおこなっており、作業エリア内で火災が発生しました。ただちに火元を手で叩く等の初期消火活動をおこない、消火しました。その後、消防署による現場確認の結果、16時26分に鎮火が確認されました。

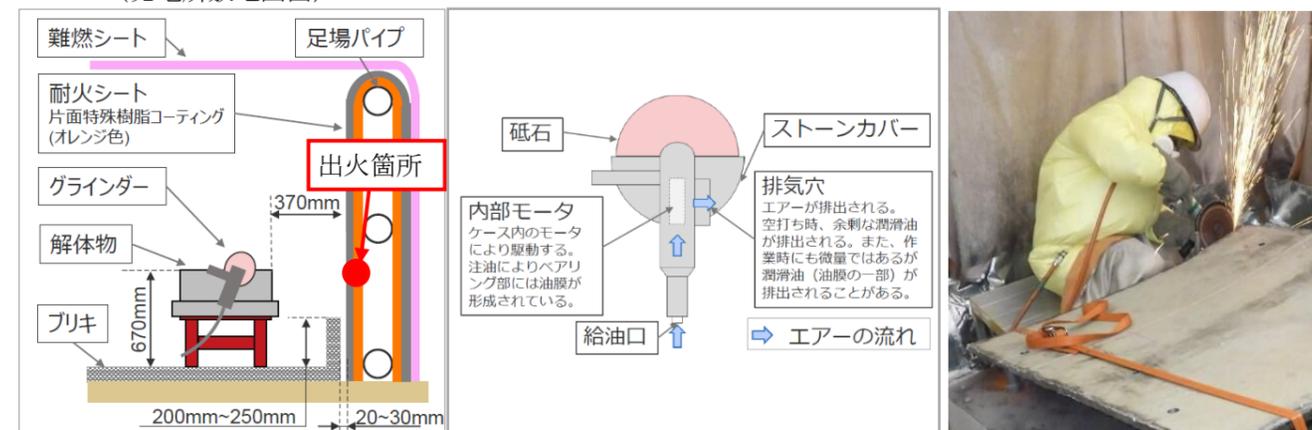
現場状況写真

作業エリアの概略図

グラインダーの概要図

グラインダー作業の様子
(今回作業とは別作業)

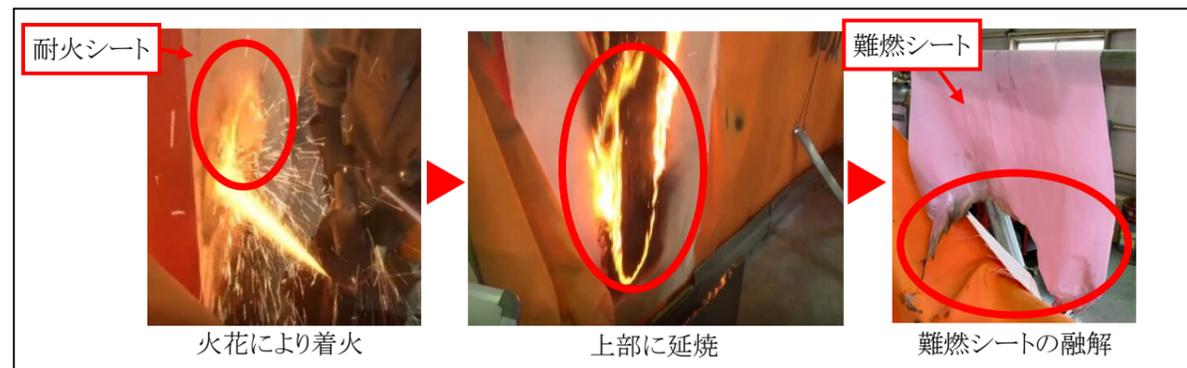
また、耐火シートに縦長に潤滑油を付着させ、その潤滑油の下部に着火したところ、火は上部へ延焼しました。

さらに天井の難燃シートに延焼したことを確認する検証試験では、難燃シートに潤滑油を付着させ、着火させたところ、難燃シートは融解し、現場の状況と同様な状態になりました。

耐火シート上部への延焼および難燃シートの融解の検証試験の様子

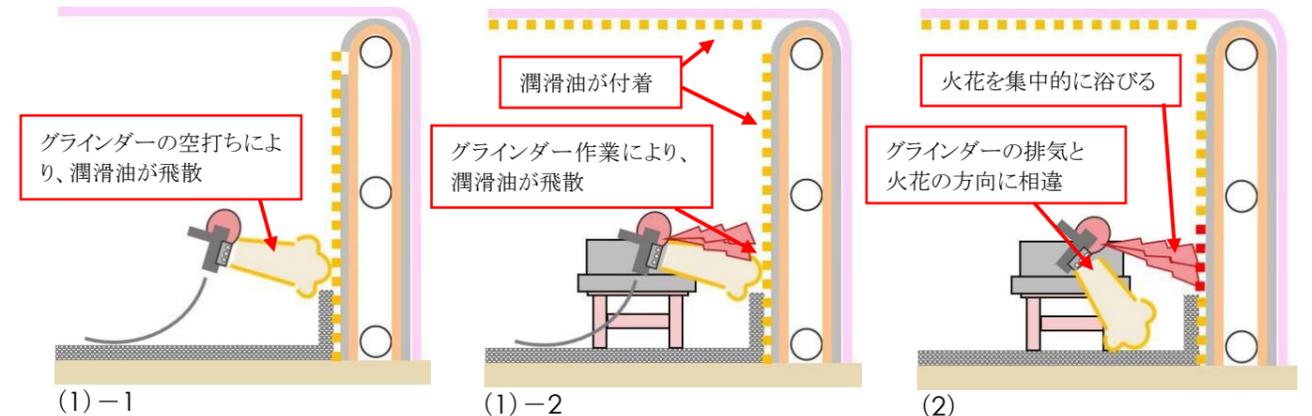
- (1) 日々の作業において、グラインダーに潤滑油を注油し、空打ちすることで、余剰な潤滑油が飛散し、耐火シートに付着した(1)-1)。また、密閉された環境でのグラインダー作業により、潤滑油が舞い、耐火シートおよび天井の難燃シートに潤滑油が付着・蓄積した(1)-2)。
- (2) グラインダー作業により発生した火花が、耐火シート表面に付着・蓄積した潤滑油に集中して当たり、また、グラインダーの排気と火花の方向が相違していたことで潤滑油の温度が上昇した。

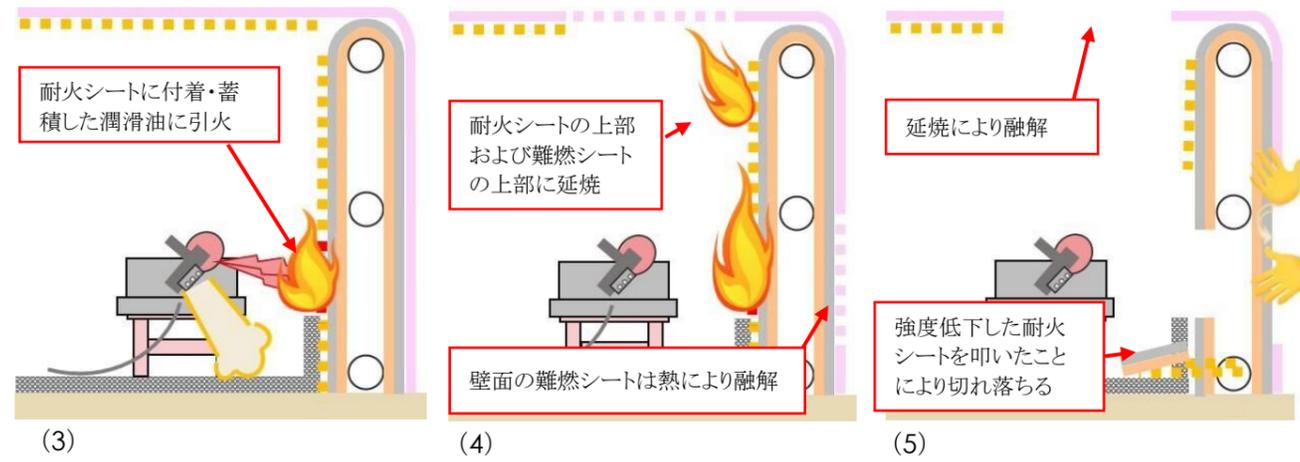
- (3) 潤滑油の温度が引火点を越えたことで引火した。
- (4) 出火箇所の上部の耐火シートに付着・蓄積していた潤滑油に延焼し、延焼範囲が天井面の難燃シートに付着・蓄積していた潤滑油にまで及んだ。また、壁面の難燃シートが熱により融解した。
- (5) 初期消火活動により、防火養生の耐火シートを叩いた際、強度が低下していた耐火シートが切れ落ちた。

- ① グライNDERの空打ちは、蓋つきの金属容器内でおこない、空打ち後は蓋をする等、火花が当たる箇所に潤滑油を飛散させないよう管理することを社内ルールに規定する。
- ② 社内ルールで定めている防火養生の確認の観点に「可燃物の付着による汚れ」を追加し、必要に応じ、防火養生の清掃、取替等をおこなう。
- ③ 火花発生作業において、火花が当たる箇所は金属板で養生することを社内ルールに規定する。
- ④ 今回のような火花が発生する作業を監督、監視する者への教育資料に今回の事象を追加し、防火のために何をすべきかを教育する。
