高浜発電所 4 号機の定期検査状況  
(蒸気発生器伝熱管の渦流探傷検査結果等)

2025年7月23日  
関西電力株式会社

## 高浜発電所4号機のSG伝熱管のECT結果

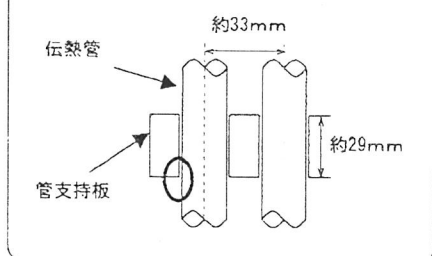
第5および第7管支持板部  
信号指示箇所拡大断面図

その結果、C－SG の伝熱管 2 本について、いずれも管支持板部付近に外面（2 次側）からの減肉とみられる有意な信号指示<sup>※3</sup>が認められました。また、A－SG の伝熱管 1 本および C－SG の伝熱管 1 本の高温側管板上部に内面（1 次側）からの割れとみられる有意な信号指示が認められました。

伝熱管の外面減肉については、2018 年以降、高浜発電所 3 号機および 4 号機の定期検査においても同様の事例が発生しており、原因はスケール<sup>※4</sup>による摩耗減肉と推定しています。

なお、有意な信号指示が認められた伝熱管 4 本については、高温側および低温側管板部で施栓し、使用しないこととします。

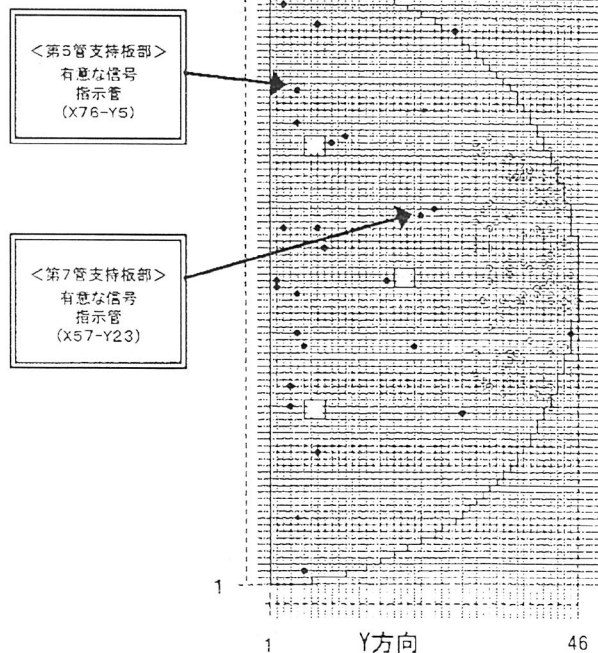
C-SG(高温側)上部から見た伝熱管位置を示す図

- : 今回外面減肉指示が認められた位置 ( 2本 )
- ◆ : 今回内面に指示が認められた位置 ( 1本 )
- ⊙ : 既施検管(外面減肉) ( 13本 )
- : 既施検管(拡管部応力腐食割れ) ( 13本 )
- : 既施検管(拡管部応力腐食割れ以外) (110本)

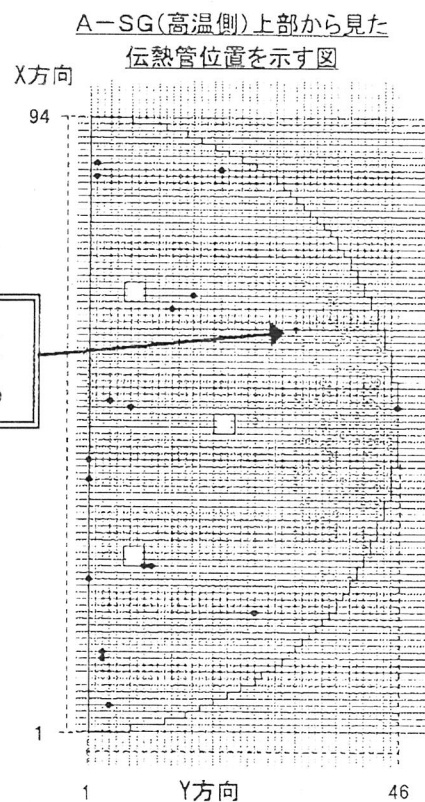
- ◆ : 今回内面に指示が認められた位置 ( 1本)
- : 既施検査(外面減肉) ( 9本)
- : 既施検査(拡管部応力腐食割れ) ( 8本)
- : 既施検査(拡管部応力腐食割れ以外) (129本)

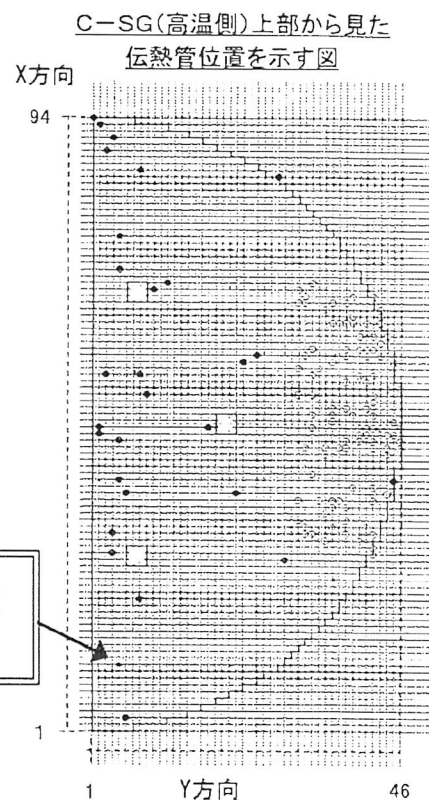
- : 今回外面減肉指示が認められた位置 ( 2本)
- ◆ : 今回内面に指示が認められた位置 ( 1本)
- : 既施検査(外面減肉) ( 13本)
- : 既施検査(拡管部応力腐食割れ) ( 13本)
- : 既施検査(拡管部応力腐食割れ以外) (110本)

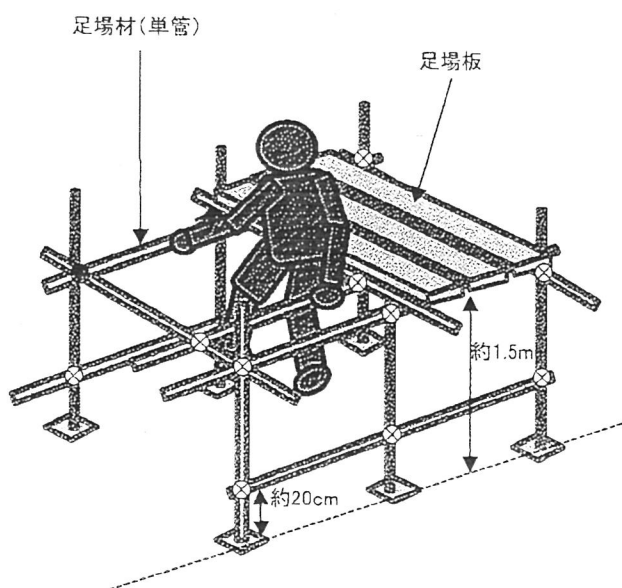
### <転倒前>

原子炉補助建屋（管理区域内）において、7月21日11時00分頃、Aほう酸タンク※6内に設置していた足場の解体作業中の作業員が、高さ約1.5mの足場板に腰かけ、タンク床面に降りようとした際、右手で掴んでいた足場材（単管）の接続金物が緩んでいたため単管が外れ、体勢を崩し前かがみで転倒しました。

今後、原因について調査を行い、再発防止に努めてまいります。

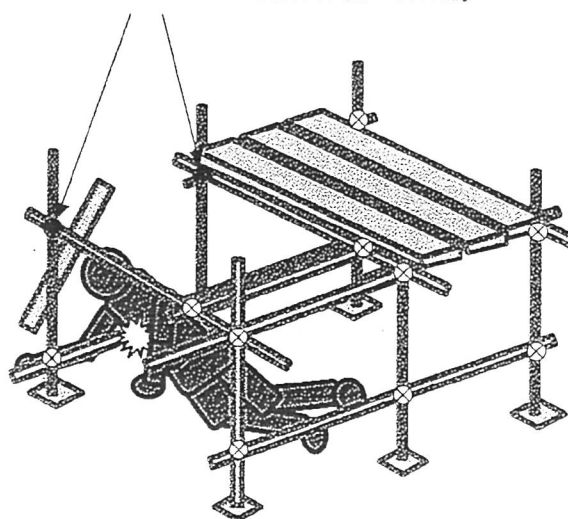
### <転倒後>

その際、右脇腹を打ち付けたが、特に痛みを感じなかったため作業を継続していました。しかし、翌日7月22日に右脇腹に痛みを感じたことから病院で診察を受けた結果、約1～2週間の入院加療を要すると診断されました。

右手で掴んでいた足場材(単管)の接続金物が解体のため緩んでいたことから足場材(単管)が外れた。
