中央新幹線日吉トンネル南垣外工区における  
井戸の水位低下等に関する報告書

2025年9月  
2026年2月（一部更新）

東海旅客鉄道株式会社

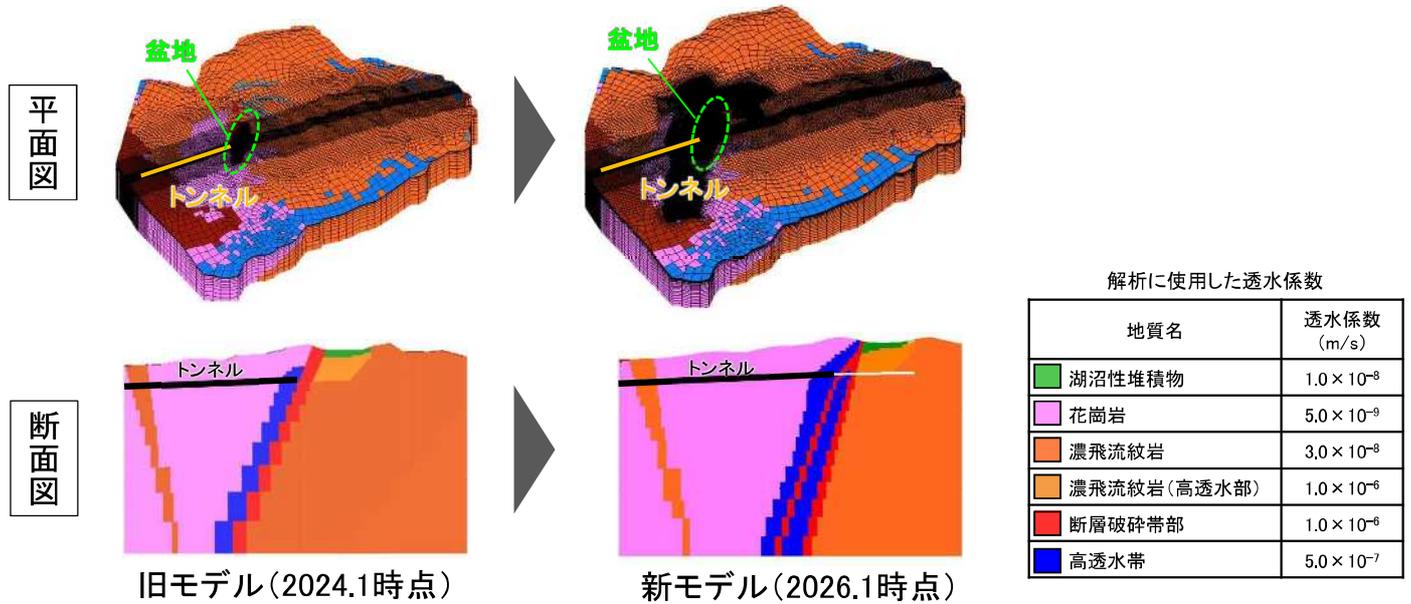
## 解析モデルの再修正

- 地質調査(地表踏査、電気探査、ボーリング調査等)、水文調査の結果を踏まえ、改めて解析モデルを以下の通り修正し、地下水位の面的な低下範囲について解析を行った。
  - トンネル及び断層周辺のメッシュを細分化
  - 断層周辺の地質区分をより詳細化
  - 降雨涵養量を再設定(2023年1月～2025年12月までの大湫コミュニティセンター降雨量データを使用)

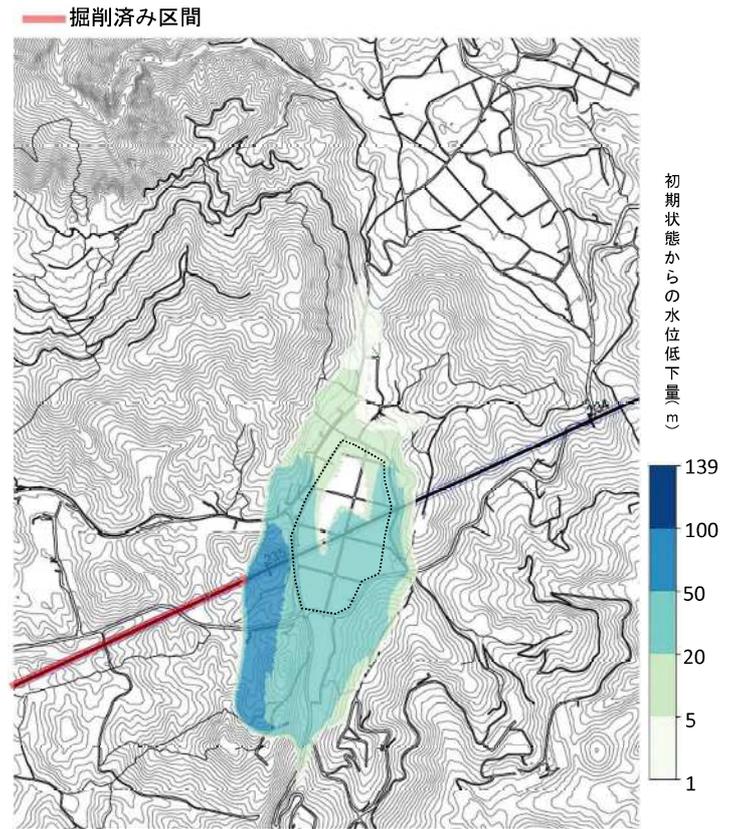
地下水位低下影響範囲解析結果

また、上記の解析後、各種実施している地質調査等（地表踏査、ボーリング調査、電気探査）によって得られた知見により、トンネル周辺、断層周辺のメッシュを細分化したうえで、断層周辺の地質を詳細に区分したモデルの改良を行った（別紙 3-12-2 参照）。そのモデルを用いて、改めて水位低下の見込みを予測した結果を別紙 3-12-3 に示す。解析結果は、これまでの代表地点のみの低下量ではなく、影響が面的にわかるように地下水位の低下範囲を示す。解析の結果、面的な地下水位の低下量としては、トンネル切羽に近い箇所では水位低下量が大きく、一方で東側及び南北方向に離れるほど小さい結果となった。なお、この結果は、別紙 3-12 に示した代表地点の水位の低下量とほぼ同じ傾向を示している。

- 解析の結果により得られた、地下水位の面的な低下範囲を右図に示す。
- 面的には、トンネル切羽に近い盆地西側では水位低下量が大きくなった。一方、盆地東側及び南北方向に離れるほど、水位低下量は小さくなる結果となった。
- 本結果は、これまで代表地点にて観測された地下水位の低下量および、別紙3-12に示した今後の地下水位低下量の見込みと概ね同様の傾向を示している。
- なお、本解析結果は現時点での速報値であり、今度、解析モデルの再修正などにより、変更が生じる場合がある。

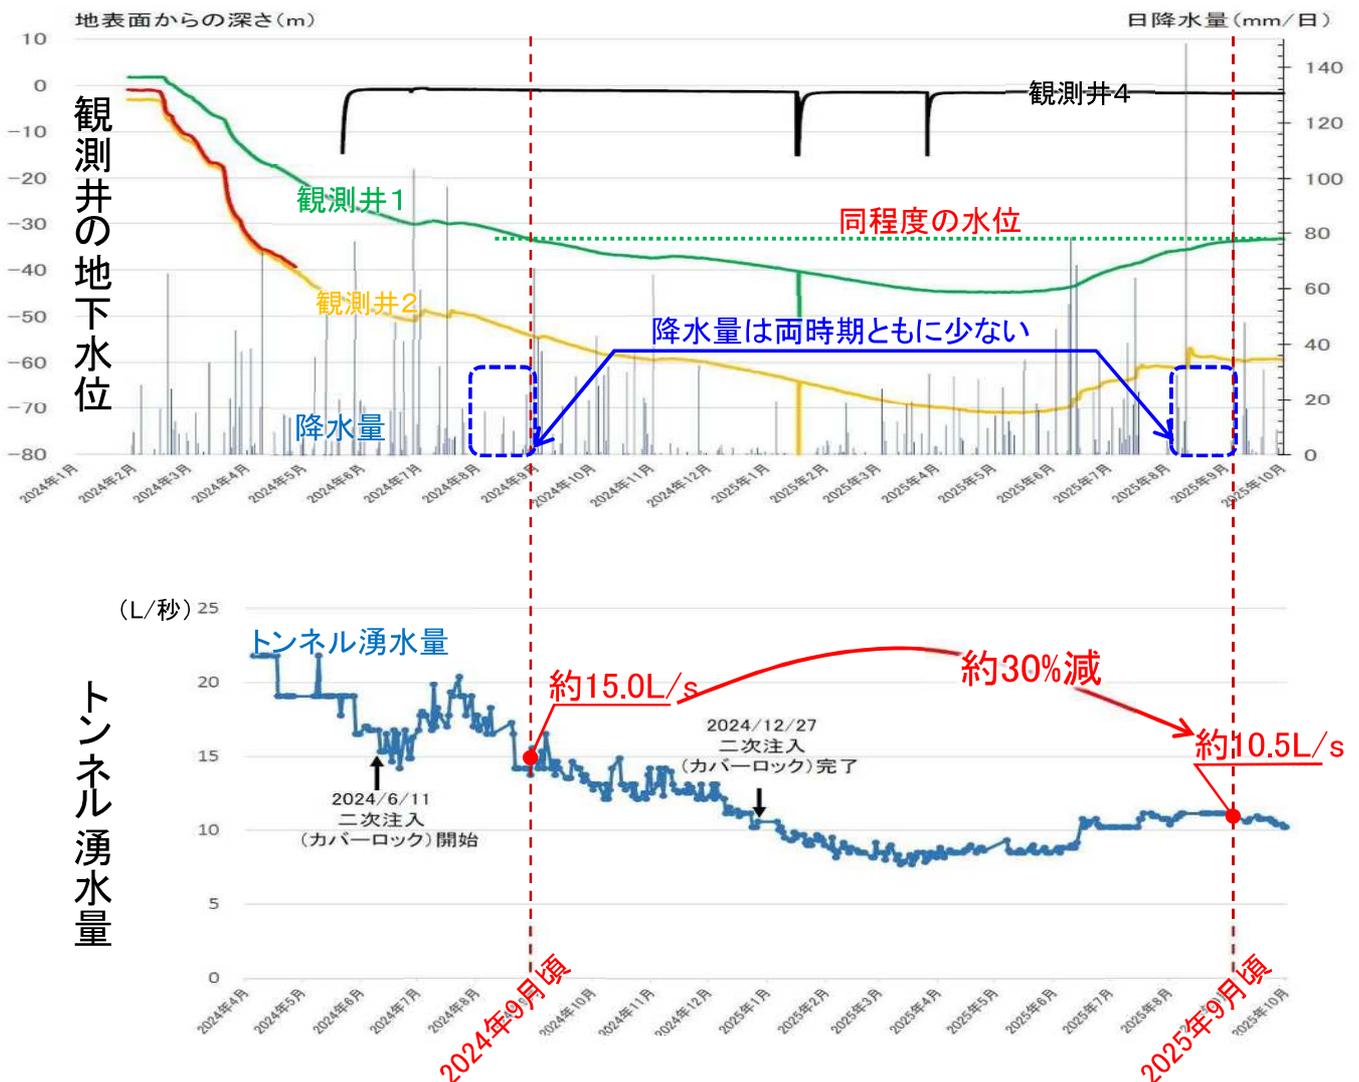
## カバロックの効果

カバーロックの効果について、正確な数値により評価することは難しいと考えるが、カバーロック実施前後のトンネル湧水量を比較することで定量的に評価を行った。詳細は別紙 5-13-2 の通りであり、カバーロックを実施したことにより、約 30%のトンネル湧水量の低減ができていますと考える。

上段に観測井の地下水位と降水量、下段にトンネル湧水量のグラフを示す。

トンネル湧水量については、天候やその時点の地下水位の影響を受けるものと考えられるため、カバロック実施前後のトンネル湧水量を比較するにあたっては、その時点の地下水位や降雨の状況がある程度類似している必要がある。

2024年9月頃と2025年9月頃を比較すると、観測井1の地下水位は-32m付近で一致しており、またその直前の1ヵ月程度の期間(青点線囲み部の期間)においては、双方ともに降水量が少なく、状況が類似している。なお、2024年9月時点ではカバロックの施工中であり、効果はほとんど出ていない状況である。

両時期のトンネル湧水量は、カバロックの効果が表れる前の2024年9月時点では、約15.0L/sであり、カバロックの施工2024年12月に完了し、効果も十分に表れていると思われる2025年9月時点では、約10.5L/sである。

よって、両者の比較により、カバロックによるトンネル湧水の低減効果は、約30%と考えられる。
