環境保全計画書における環境保全措置の実施状況について

R7年度第2回地盤委員会資料 3

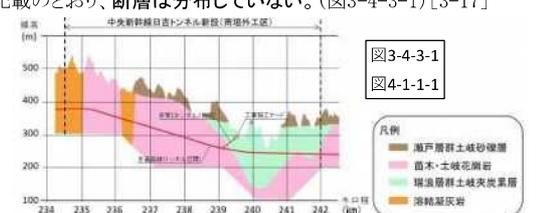
<p>環境保全計画書 (H28.10提出、R4.4更新) []環境保全計画書の頁数</p>	<p>報告書(R7.9提出) []報告書の頁数</p>
<p>①【断層の分布】 本工事における事業計画地及びその周辺には、評価書(表層地質図)に記載のとおり、断層は分布していない。(図3-4-3-1)[3-17]</p>
