## 令和7年度に建設工事で発生した事件事例（飛来物・落下物事故） 1-1

### 【事故概要】

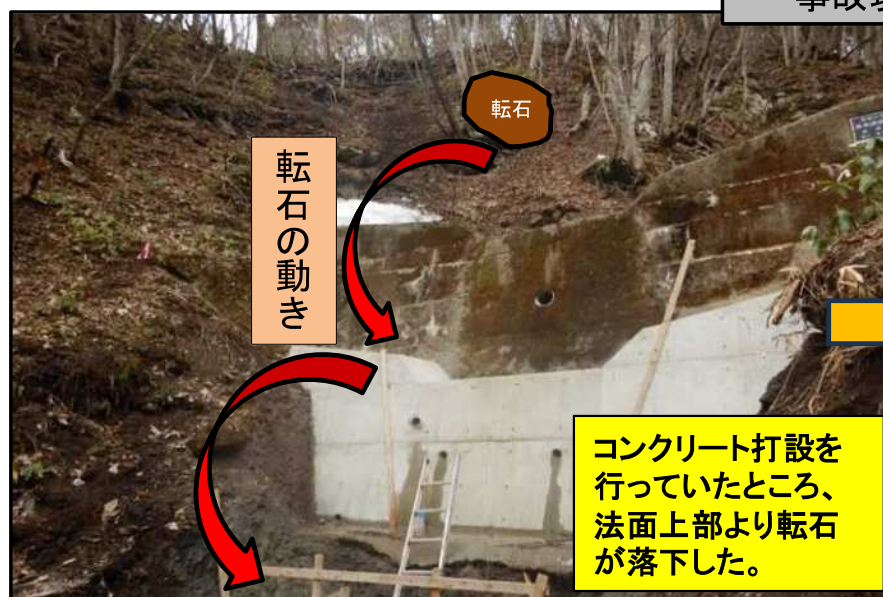
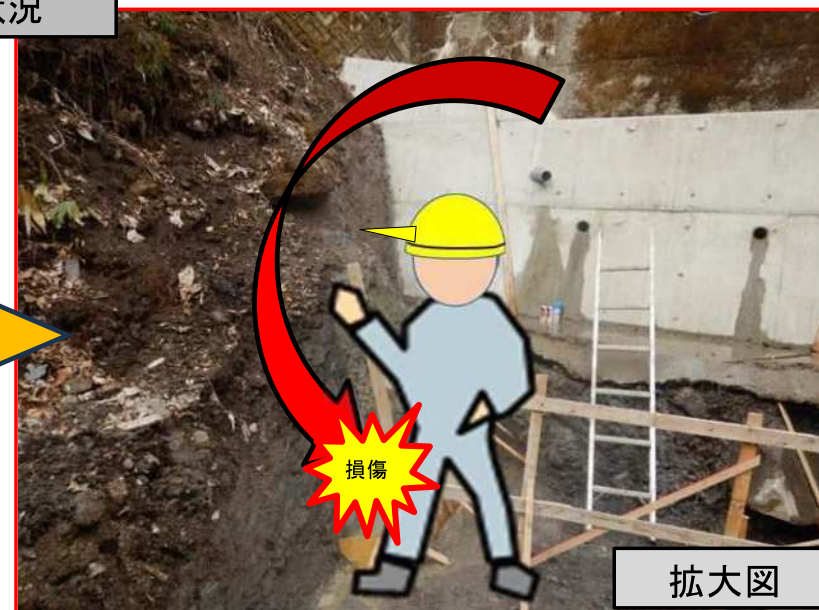
### 事故現場状況

治山工事にて、3名（元請1名、下請2名）で導流工（ブロック積）基礎均しコンクリート打設中に突如右岸斜面上部から転石（25cm×15cm）があり、下請作業員1名の右上腕（肩）をかすめ、右大腿部（もも太）に当たり、打撲及び切傷した。

・事故現場は、相当の積雪が一斉に雪解けし、その融雪水が地山に影響して転石を引き起こしたと考えられ、地山の崩壊または土石の落下により作業員に危険を及ぼす恐れがあるにもかかわらず、落下の恐れがある土石を取り除き、または仮設防護柵、防護網などを設けるといった措置を行っていなかった、または必要な措置を指導していなかったことによる。

- ・作業前に斜面の状態を従事作業員が各自目視で点検する。
- ・作業前に斜面、浮石の点検をチェックリストで実施する。
- ・上下作業を行わないよう、上下作業禁止の看板を設置し注意喚起する。
- ・作業前の点検結果に応じて防護ネット等を設置し、逸脱の恐れがある場合は、二段の防護ネット等を設置する。

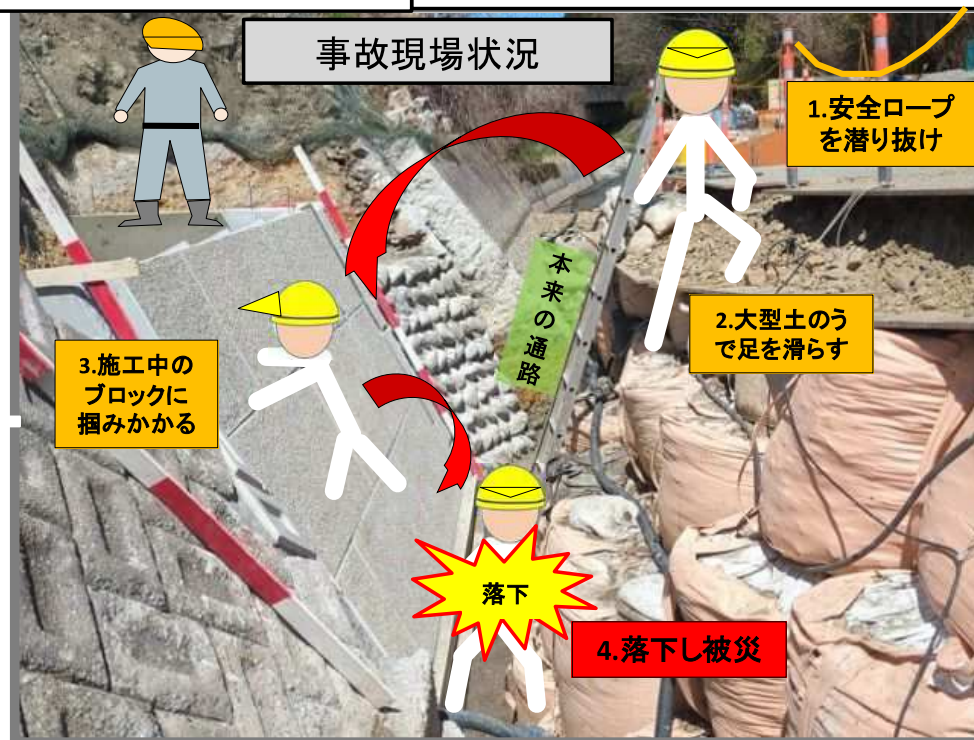
河川災害復旧事業工事において、朝から大型ブロックの設置作業を行い、設置後に大型ブロックに水抜きパイプを設置・固定する作業を行っていた。左岸大型ブロック裏面にいた作業員から水抜きパイプの固定材として番線を渡すよう頼まれ、被災者は右岸の仮設道路の敷き鉄板位置から安全ロープを潜り、大型土のうの上に載って渡そうとした。その際、大型土のう上で足を滑らせ、対岸の護岸ブロックに張り付くようにジャンプした。落ちないように両手（素手）で踏ん張ったが、手を擦りながら護岸基礎上に仰向け（頭下流向き）で落下した。

- ・事故を起こさないとする意識が低く、安易に危険な行動をとった。  
正規のルートを通行せず、立入防止ロープを潜り抜け、近道行動をした。

本来の通路から外れ、安全ロープを潜り抜け、左岸側の作業員へ資材を受け渡そうとした。

- ・緊急の事故再発防止会議を開催し、関係者全員の安全意識向上を図る。
- ・毎日の朝礼、KY活動にて安全意識向上（細かな危険性を含め指導）を徹底する。
- ・月に一度安全教育を行っているなかで、今後類似した事故事例やヒヤリハットを加え、今回起こった事例を改めて周知し、安全意識の向上を図る。
- ・危険性の高いポイントに適宜対策（安全柵、ステップ階段の設置）を実施する。
- ・目につく場所に注意表示板を設置する。

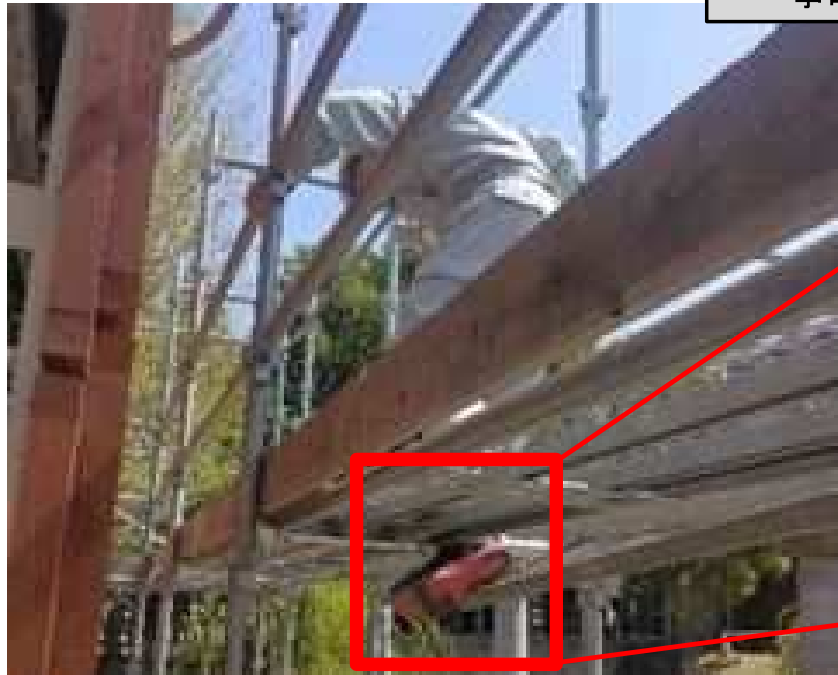
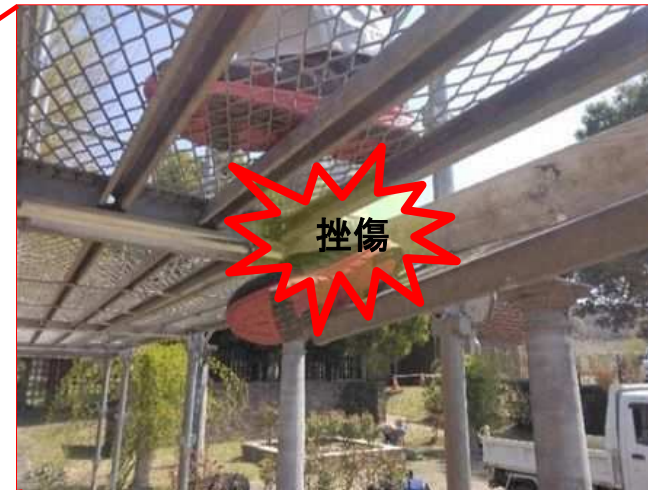
### 事故現場状況

公園内のバリアフリー改修工事にて、事故当日は、照明器具を復旧する作業を実施していた。仮設足場の1段目にて作業員が道具を拾おうとしたところ、片足に体重がかかり足場材の踏板のフックが溶接箇所から破断したことにより段差が生じ、踏板に腿をぶつけ負傷した。

- ・事故当日も安全ミーティング・危険予知活動、日常足場点検を実施し足場材等に異常が確認できなかった。
- ・今回の事故はフック部の金属破断であるが破断した足場について腐食や破損も確認出来ず事故発生の予見が難しい状況であった。

- ・今回の事故は足場材のフック部の金属破断であり、足場材料の腐食や破損があるものは使用しないようにし、組立完了時の足場の点検において異常の有無を確認し、異常がある場合は入れ替えを行う。
- ・使用時前に行う日常点検においても、腐食や破損の有無を確認し同様の処置を行う。

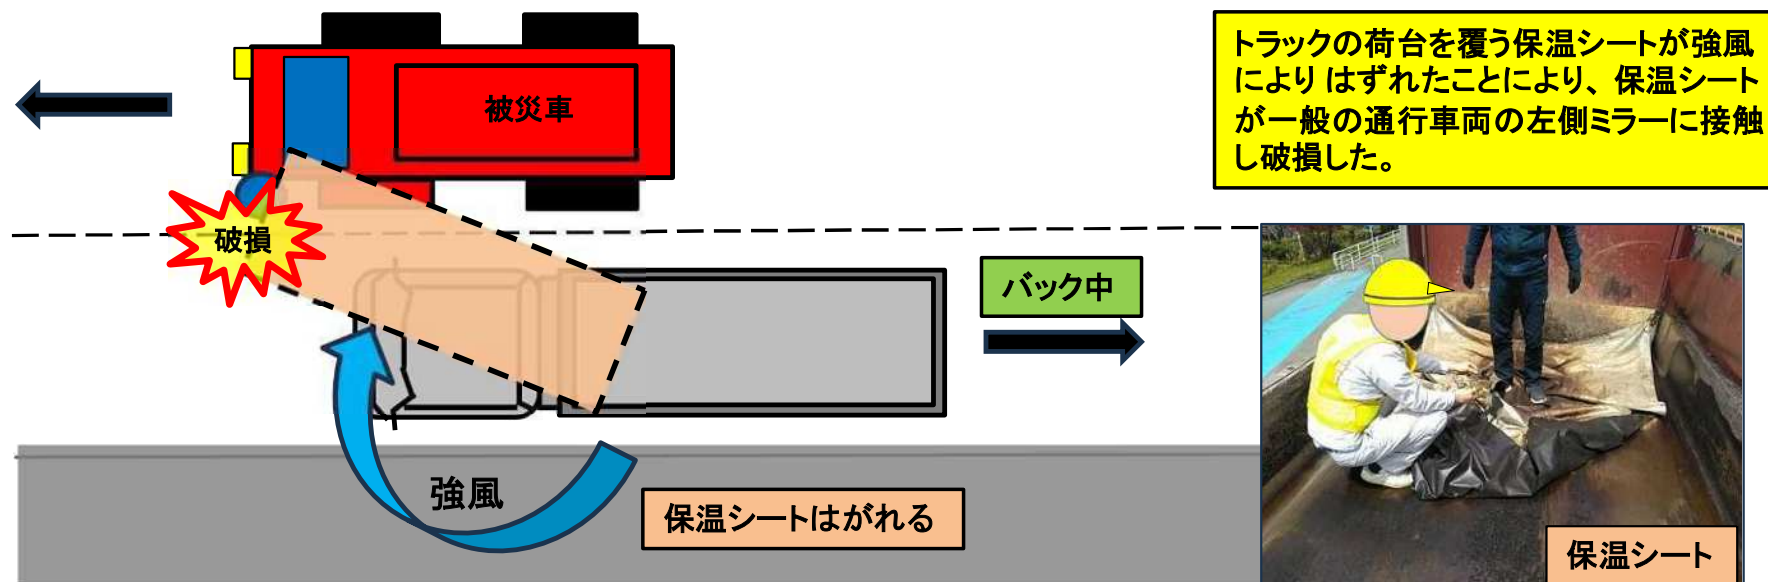
### 事故現場状況

舗装工事において、北進片側通行規制区間内でアスファルト合材搬入業者が運転するトラックがバックしていたところ、トラックの荷台を覆う保温シートの中間部および後部ゴム留め部計4箇所が強風により1箇所破断し、3箇所のゴムバンドがはずれたことにより、保温シートが一般の通行車両の左側ミラーに接触し巻付きミラーが破損した。

- ・ゴム留め部のゴムの劣化と強風による引張り作用により、止めゴムが破断したことで中間及び後部のゴムバンドもほどけ、保温シートがめくれ上がり、規制区間外へ出たことにより通行車両と接触してしまった。
- ・納入資材運送業者に対し、現場状況（強風）に対する、安全対策など注意喚起を実施しておらず、ゴム留め部の確認ができていなかった。

- ・納入資材運送業者に対して、現場状況（強風）に対する安全対策等の注意喚起を行う。
- ・請負業者において規制区間到着前にゴム留部のゴムの劣化状況の点検を実施する。
- ・風向きによっては規制区間を一時的に通行止めし、保温シートの撤去作業を行うことを検討する。

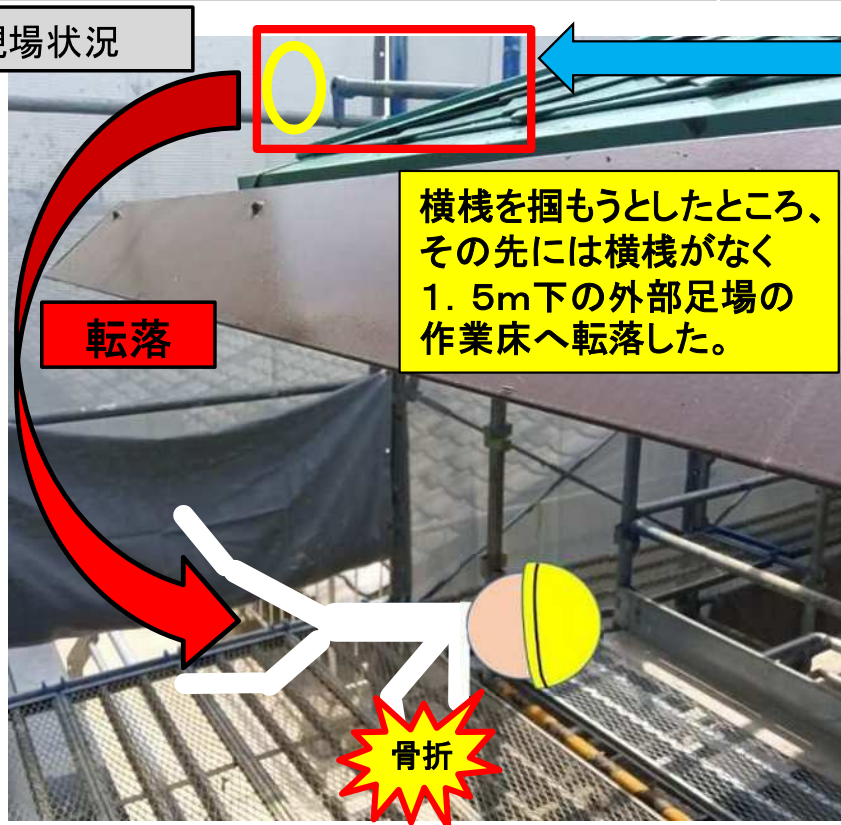
### 事故現場状況

屋上外壁内部改修工事にて、被災者は勾配屋根東面の屋根先端部分にて、かがんだ姿勢で外部足場の横棧を掴みながら既設軒樋の清掃作業を行っていた。南から北へ向かい順次作業を行っていたが、北面と東面のコーナー部に到達した際、それまでと同様に横棧を掴もうとしたところ、その先には横棧がなく1.5m下の外部足場の作業床へ転落した。

- ・被災者は安全帯を装着しており、北面作業時は安全帯を足場に固定していたが、東面作業時は安全帯を足場へ固定していなかった。
- ・手すりがあると思い込み手元だけ見ながら移動していたことによる不注意。

- ・安全教育を実施。
- ・作業床から工事が行えるように、足場の組み換えを行い、作業床の位置を変更。
- ・外部足場使用者は入場時、安全教育を受けてから作業を開始することを徹底する。
- ・墜落制止器具の使用について、啓蒙掲示物を増設する。

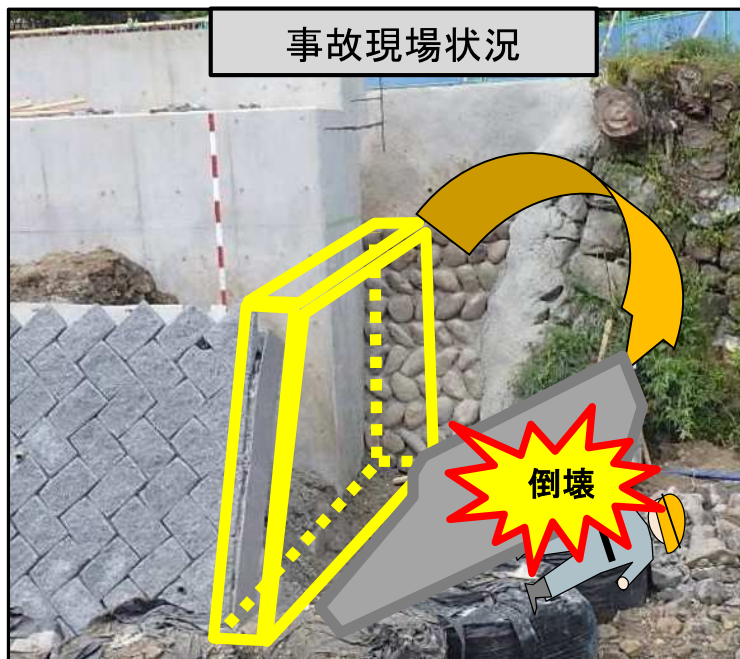
事故現場状況

河川改修として護岸工を施工していたところ、コンクリート壁（高さ約3m、幅約3m）が転倒し、被災者はその下敷きとなり、病院に搬送されたが死亡した。

- ・施工計画書作成から現場作業に至る過程において、作業手順や倒壊の危険性を検討することなく現場に着手したこと
- ・会社として、現場代理人等に対する事故リスク低減化に向けた必要な指導を怠るなど事故を防ぐ体制が不十分であったこと

1. 施工計画書における危険性及び安全対策の確認
  - ・施工計画書は、関連法令、岐阜県建設工事共通仕様書、土木工事安全施工技術指針、各種施工要領書（製品の施工要領書を含む）に基づき適切に作成されていることを確認すること
  - ・特に、施工順序や関連工種の進め方が通常と異なるなど安全確保に支障が生じるおそれがある場合は、施工現場条件及び施工方法に係る危険要因の洗い出しが適切に実施された安全対策が施工計画書に反映されていることを確認すること。また、監督員は施工計画書に記載された安全対策が適切なものであることを施工前に現地で必ず確認すること
  - ・さらに、今回の事故のような主要工種ではない高さ2m以上の小口止等の構造物で、施工中に片土圧が作用し倒壊するおそれがある場合も同様に対応すること
  - ・指示または協議により追加された工種については、施工に先立ち施工計画書の提出を求めること
2. 小口止の施工にかかる留意点
  - ①倒壊防止措置の徹底
    - ・小口止が倒壊することのないよう、適切なサポートを設置したうえで施工を行うこと
  - ②両側ブロック積等の高さの均等化
    - ・小口止の両側におけるブロック積等は、均等の高さを保ちながら施工すること
  - ③段階的施工の実施
    - ・小口止を製作する場合は、一括で施工することなく、ブロック積等の進捗に合わせて段階的に施工すること

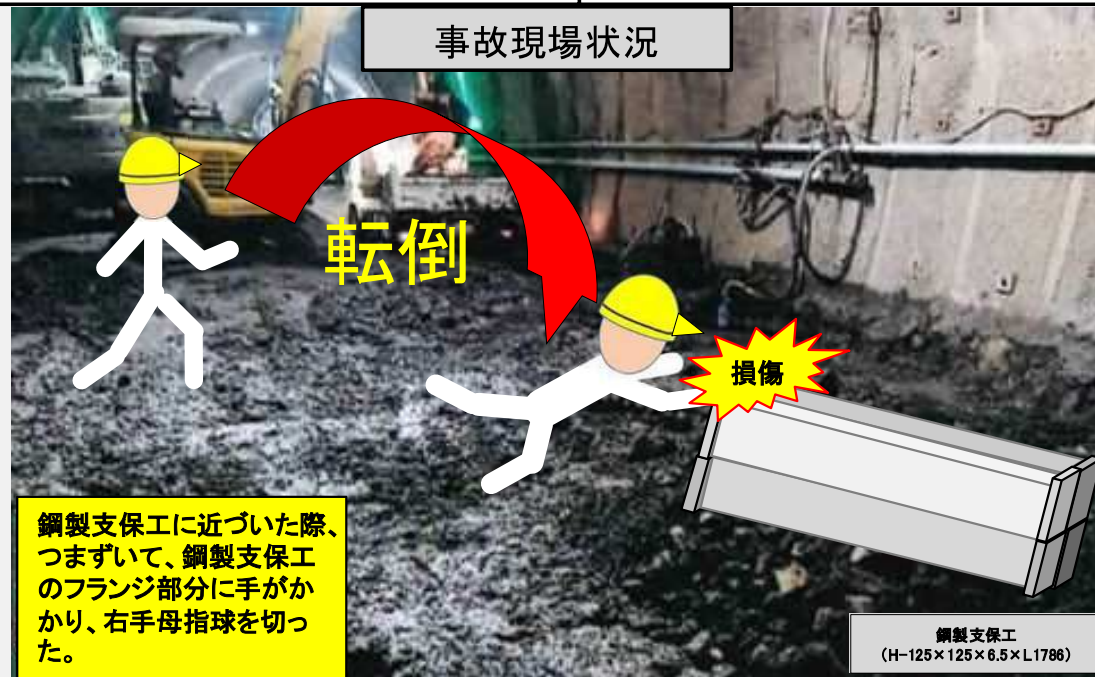
### 事故現場状況

トンネル工事において、被災者は、下半支保工の玉掛作業を行うために地面に仮置きしていた鋼製支保工に近づいた際、つまずいて転倒しそうになり、鋼製支保工のフランジ部分に手がかり、右手母指球を切った。

- ・作業員が足元の確認を怠り、つまずいて転倒しそうになったことにともなう事故。
- ・路盤が凸凹で数日前からの湧水により泥濘化していたことから、当日KYにおいて、つまずき転倒しないように足元の確認を行うこととされていた。被災した作業員は、足元の確認を十分に行うべきであった。
- ・重機位置によって照明が遮られ薄暗い状況が生じることがあるため、被災した作業員もハンドライトを携帯していたが使用していなかった。

- ・KYの徹底を再確認するとともにヘッドライトやハンドライト使用を促す注意喚起看板を現場事務所及びトンネル坑口付近に設置することで作業員の不注意を抑止する。
- ・ズリ出しの最後に路盤表層のぬかるみ状況を確認し、必要に応じて乾いたズリと入れ替える1工程を加えることにより、泥濘化に伴うぬかるみを除去する。
- ・重機の影となる箇所に補助照明を新たに設ける。
- ・ぬかるんだ暗い場所では、ヘッドライト又はハンドライトの点灯を徹底する。（現場にはライト点灯を促す注意看板を掲示する。）
- ・天井照明を照度の高いものに交換する。
- ・切創防止手袋の使用を原則とする。（切創防止手袋の硬度により作業安全性が低下する場合は、作業内容に見合った手袋を使用する。）

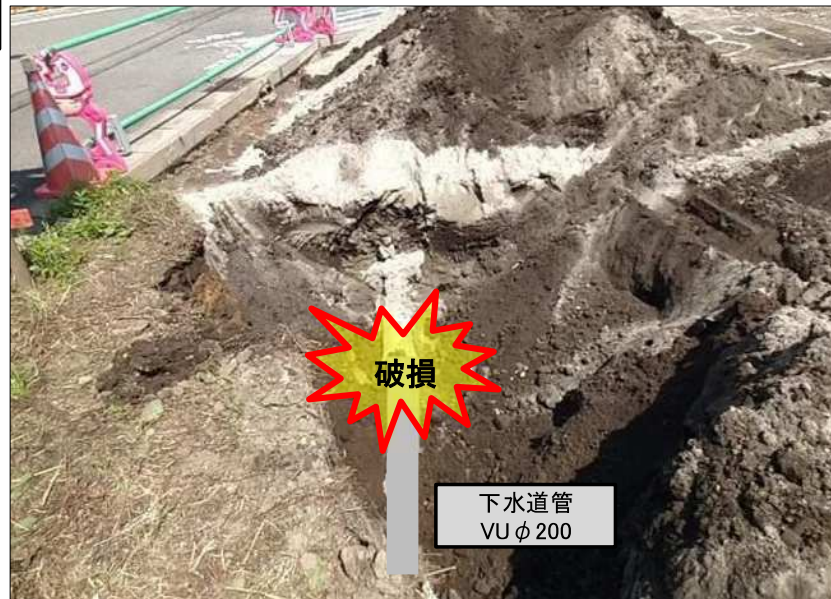
### 事故現場状況

バイパス道路の路床セメント安定処理工（BH混合）の作業中、交差する市道付近に埋設されていた下水道管を破損させ、近隣の2軒を、一時下水道利用不能とした。

- ・上水道管及びガス管については事前に管理者により現地にマーキングを実施されたことから、下水道管についても現地マーキング済みであると思い込み、掘削作業を実施した。しかし、実際には下水道管についてはマーキングされておらず、埋設されている下水道管に気付かず作業を進めてしまい、バックホウで下水道管を損傷させた。
- ・マンホール蓋を開けて管路の方向を確認する等の調査を実施すべきであったが、現地では、ほぼすべてのマンホール蓋がバイパス歩道内に設置してあったため、下水道管は、掘削作業範囲には埋設されていないと思い込んだことにより、調査を実施しなかった。しかし、実際には下水道管は掘削作業範囲に接続しており、埋設されている下水道管に気付かず作業を進めたことで事故が発生した。
- ・当該事故は埋設状況が明らかでないにもかかわらず、埋設物管理者と埋設物の確認を怠ったことにより、事前の埋設占用物の情報収集が十分でなかったことが原因である。

- ・地下埋設物の事故防止マニュアルに基づき、埋設物管理者と埋設物の確認を実施した上で、現地のスプレーでの目印設置等現場における注意喚起を徹底する。
- ・元請及び掘削業者とで現地にて掘削作業開始日毎に地下埋設物（有無、深さ、位置等）の確認を実施する。
- ・地下埋設物近接箇所での掘削作業時には、周辺に「地下埋設物注意」の蛍光のぼり旗を設置し、当該業者への注意喚起を徹底する。
- ・毎朝、全業者が出入りする現場事務所兼休憩所出入口及び掘削作業で使用するバックホウ搭乗部に「作業前埋設物確認」のステッカーを表示し注意喚起を徹底する。
- ・本工事に携わる下請けを含めたすべての作業員を対象に、今回事故の原因及び対策に関する安全訓練教育を実施する。
- ・今後の工事においても、十分な事前の情報収集を行うとともに、地下埋設物の事故防止マニュアルに基づき、工事内容と地下埋設物が近接している箇所については、試掘の立会を要請し、管理者立会の上で試掘を行い、埋設物の確認を行う。

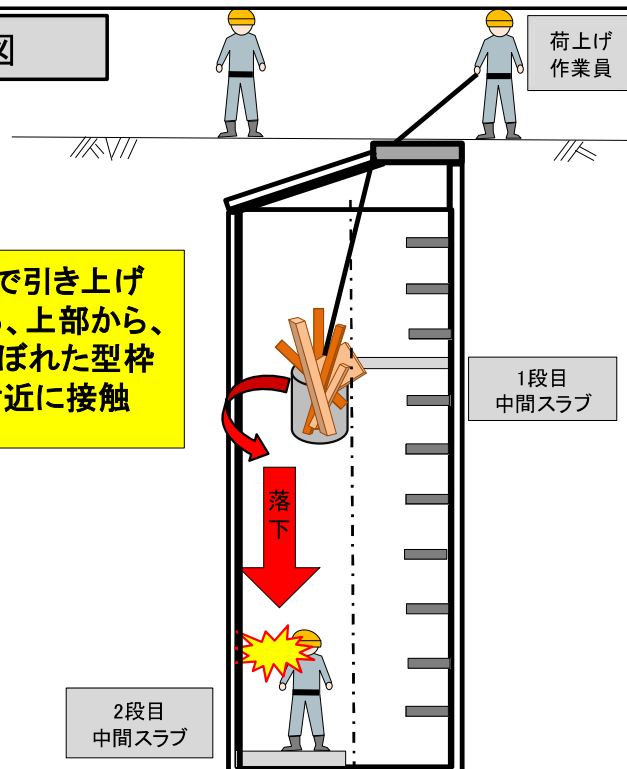
断面模式図

- ・作業員は安全教育や作業手順の指導を受けていたにもかかわらず、荷あげ作業が終盤でもあり、荷詰め作業員は過信・不注意から無理に資材を詰めて使用したため荷あげ袋が中間スラブに引っ掛かり荷崩れを起こした。
- ・被災した作業員は荷あげ袋のバランスが悪いと感じながら、今まで事故なく作業出来ているから大丈夫といった過信・不注意から荷あげ作業員に引き上げの合図を行った。

2段目スラブ上で引き上げ合図をしたところ、上部から、荷あげ袋からこぼれた型枠資材が右肩付近に接触

- ・荷あげ袋には荷崩れを起こさない範囲で詰めるよう作業員への安全教育で周知徹底する。
- ・作業員の合図・確認は丁寧かつ確実に実施するよう周知徹底する。

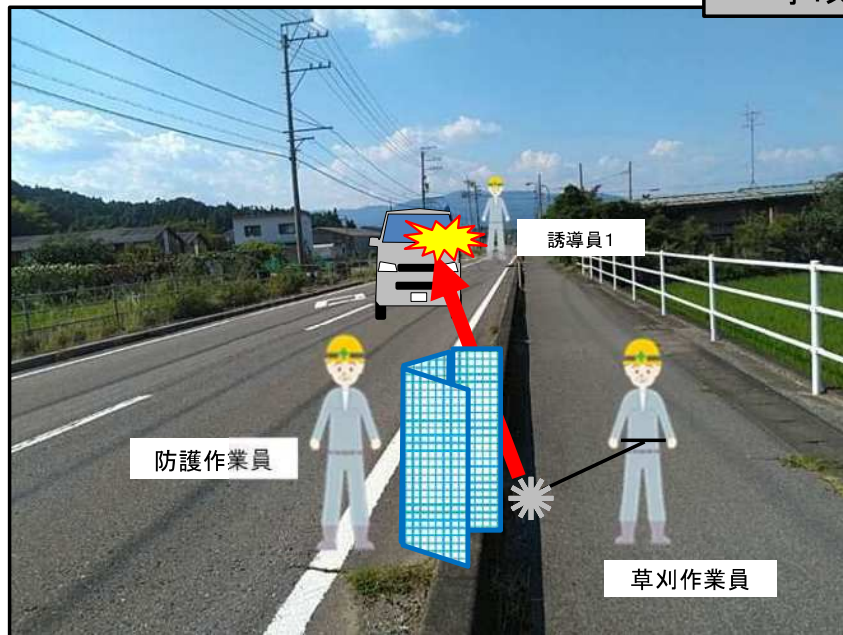
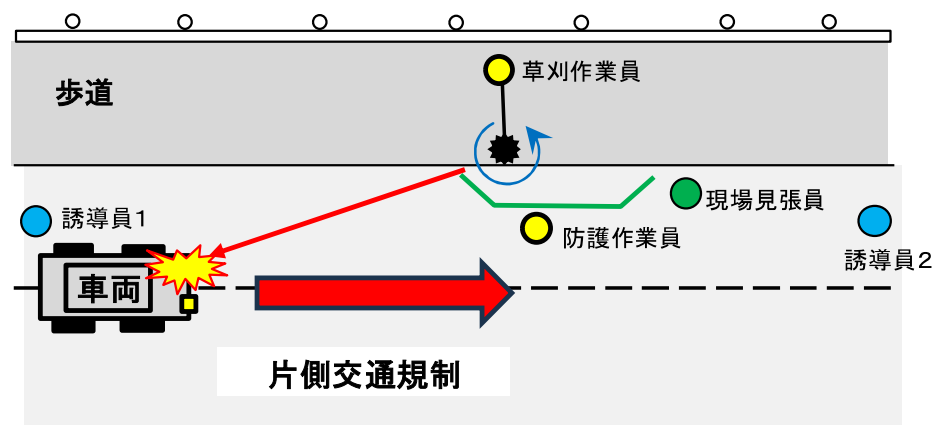
### 事故現場状況

道路維持修繕業務委託工事にて、車両が通行する際は、誘導員による合図（笛を使用）を実施し、それに基づき作業を中断、かつ防護ネットによる飛び石対策を実施していた。しかし、事故発生時は車両が通行する際に誘導員が合図を送ったが、合図が刈払機の音により聞き取りづらく刈払作業員は作業中断が遅れたこと、防護ネットのサイズは、道路除草エチェックシートにおいて「高さ 1m × 幅 2m × 袖幅 1m 以上」と規定されているが、確認不足により「高さ 1m × 全幅 2.3m」を使用した。以上により、飛び石が走行中の一般車両のフロントガラスを損傷した（20 mm 程度の傷）。

・誘導員の笛の合図が聞こえにくかったため、作業中断が遅れ刈払機を左から右へ戻したこと、及び既定のサイズ以下の防護ネットを使用していたことが重なり事故が発生した。

- ・KY 活動、作業開始前の打合せにおいて、飛び石による事故を防止するための注意喚起及び作業手順の周知を改めて徹底する。
- ・安全教育において作業リスクを十分に洗い出し、全作業員への指示を徹底する。
- ・誘導員による車両接近時に早期の合図（笛による）を確実に実施するとともに、作業の中断（刈払機のアクセルを離して出力を落とす）を徹底する。
- ・刈払機や走行車両の音により誘導員の笛の合図が聞こえにくかったため現場見張員（一次下請による現場全体作業を監視する者）による笛による二重の合図を徹底する。
- ・刈払機と防護ネットの離隔距離について離れないよう改めて注意するとともに、車両通行時は確実に刈払作業を停止（刈払機のアクセルを離して出力を落とす）する。
- ・草刈は確実に右から左へ実施し、刈払機を左から右へ戻す際は地面から十分に離れて戻すことを徹底する。
- ・防護ネットは道路除草エチェックシートに記載されている寸法例（高さ 1m × 幅 2m × 袖幅 1m）以上のものを使用する。道路除草エチェックシートの詳細内容について、安全教育において再度全作業員で確認をする。

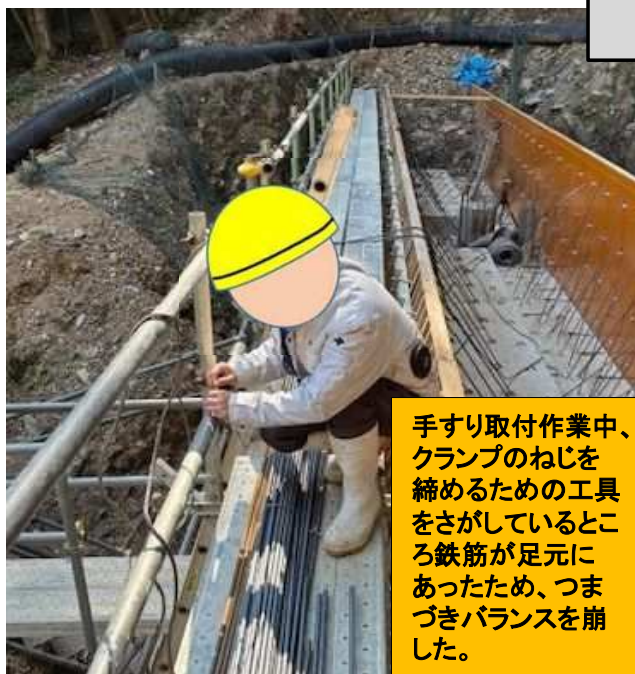
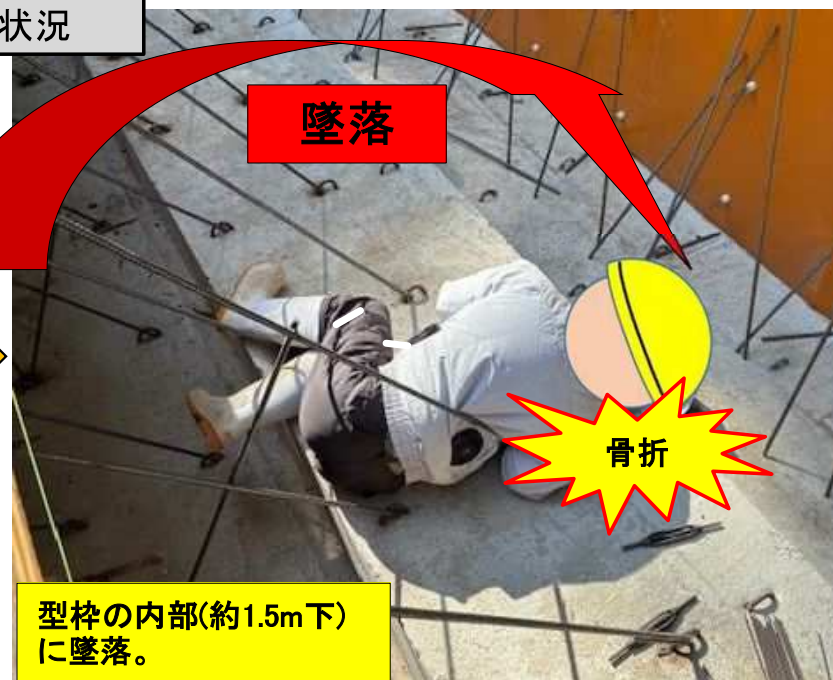
### 事故現場状況

治山工事にて、谷止工の型枠に足場の手すりを取り付けていた際、クランプのネジを締めるための工具を探していたところ、足元の鉄筋につまずいて型枠内（1.5m下）に墜落し、右手で体を支えようとして、右手首を骨折した。また、転倒した際、型枠内部のコンクリートに埋め込まれていたアンカー用鉄筋に当たり頭部を擦りむいた。

- ・次の作業に使用する鉄筋を足場板に置きながら、足場を設置していたことから、足元の確認が疎かであったこと。
- ・一つの作業が終了してから次の作業に入るといった、作業手順が周知徹底されていなかったこと。

- ・型枠組立作業・足場設置の作業手順書を見直し、必要な項目を追加した新たな作業手順書を作成する。
- ・資機材を指定場所以外に置かない。整理整頓を徹底する。
- ・作業前に通路の点検・確認を行ってから作業を開始する。
- ・作業員全員の安全に対する意識の向上を図るため、従来は1日1回としていた危険予知活動を朝と昼の2回行う。
- ・足場の高さが2m未満であっても周囲の状況から危険と感じる作業であれば墜落制止器具（胴ベルト型）を使用して作業を行う。
- ・型枠内で転倒した際、刺さるなど負傷する恐れがある鉄筋やL形アングル等の先端にはその都度、保護カバーを設置する。

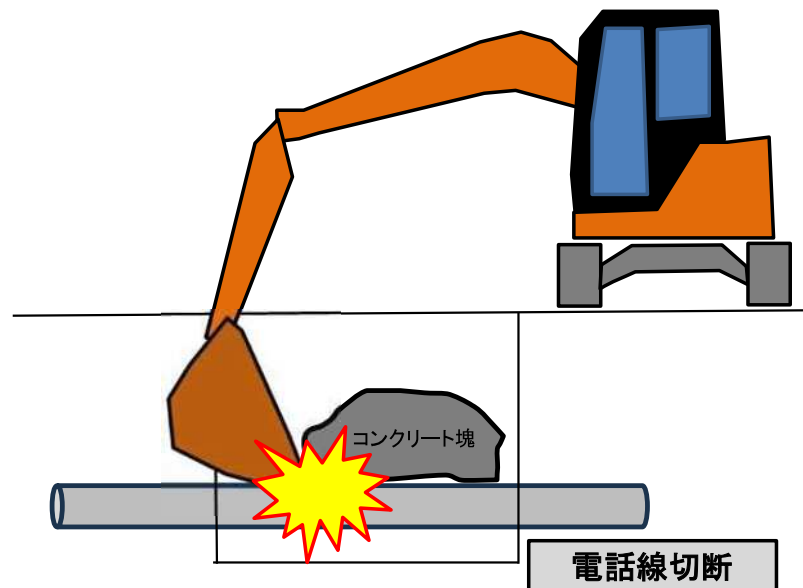
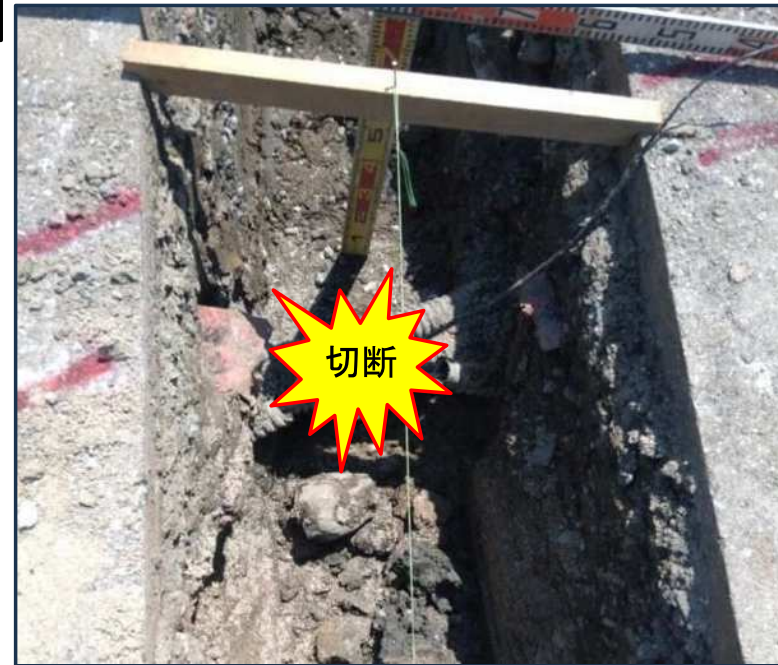
事故現場状況

配管改修工事にて、埋設管工事のため掘削をしていたところ、人力では動かせないコンクリート塊があり、バックホウで取り除いた際にその付近にあった電線管まで一緒に引きあがり内部の電話線を切断した。

- 掘削作業中、地中に想定外のコンクリート塊があり、それを撤去するにあたってバックホウを用いたため、電線管も一緒に引き上げてしまった。

- 既設図面や周囲のマンホールを再度確認し、掘削範囲に他の埋設物が無いか確認を行う。掘削時に想定していない埋設物が出てきた場合は作業を中断し複数人で目視確認する。疑わしい時は手掘りで確認する。
- 移設できない地下埋設物が発見された場合は、掘削工事から埋戻・路面復旧の段階まで適切に防護し維持管理する。

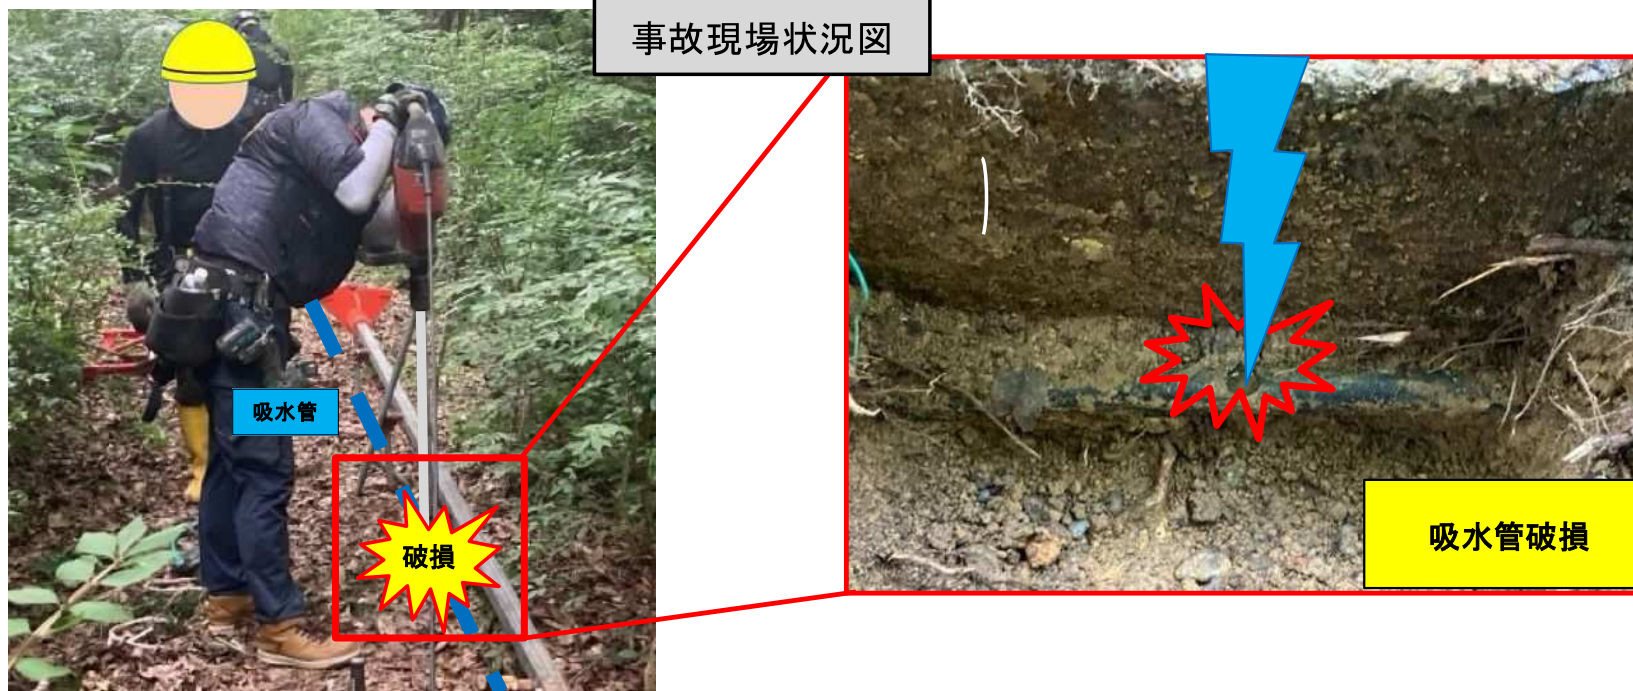
事故現場状況図

屋上外壁等改修工事にて、工事用モノレール支柱杭（長さ約 1m、打込ピッチ 1200mm）の打込作業を行っていた際、直下にあった既存給水管を支柱杭で傷付け漏水が発生した。

- ・試掘調査を50mにつき 1ヵ所程度行い、実際の配管位置を特定する。特定した配管位置をマーキングして、杭の打込みを避ける。
- ・試掘調査で想定していない埋設物が出てきて、打込杭と干渉することが想定される場合は、打込杭の位置を調整する。
- ・通水している給水管の位置が、打込杭と干渉する場合は打込杭の位置を調整する。干渉が避けられない場合、打込杭以外のモノレールの固定方法を検討する。
- ・再発防止会議を実施する。

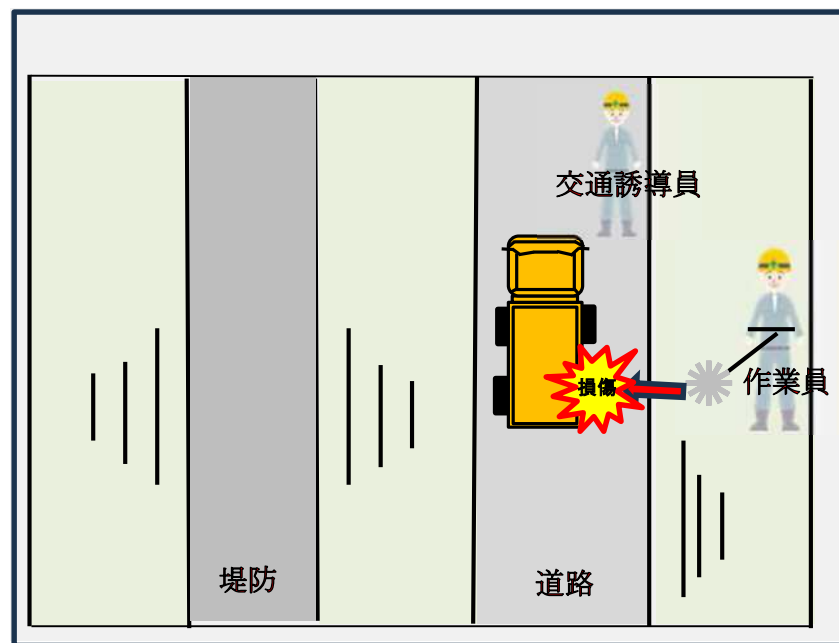
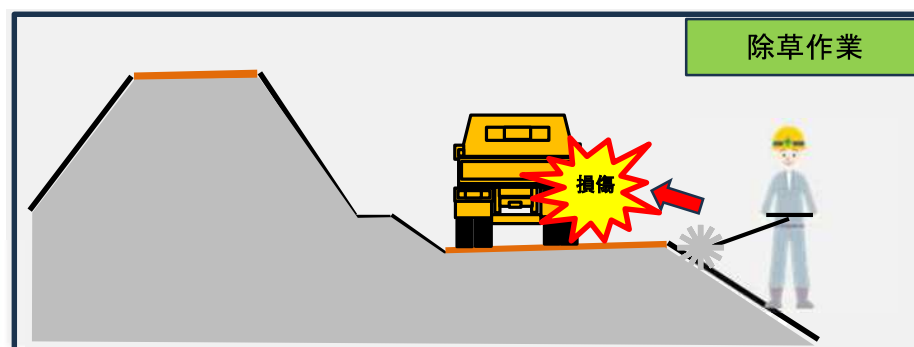
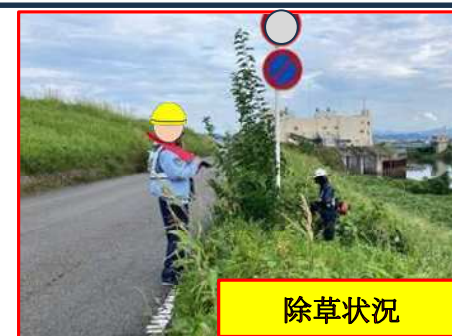
### 事故現場状況

道路維持修繕工事にて、当日は構造物（デリニエーター、標識等）周囲について、肩掛式草刈機で防護板を使用せず除草作業を行い、交通誘導員による警笛を合図に通行車両通過時は作業を停止するようにしていたが、通行中の車両の車の右側面（後部座席ドア周辺）に飛び石が接触し、損傷させた。

通行中の車両の車の右側面（後部座席ドア周辺）に飛び石が接触し、損傷させた。

- ・除草作業時に道路交通、近隣家屋等への飛び石による被害が想定される場合は、防護板を設置し必要に応じて片側交互規制を実施し作業員の安全を確保しながら作業を行うよう徹底する。
- ・作業前に、刃の回転方向の確認と飛び石方向を予測した刈り方（草刈機の動かし方）など周知徹底する。

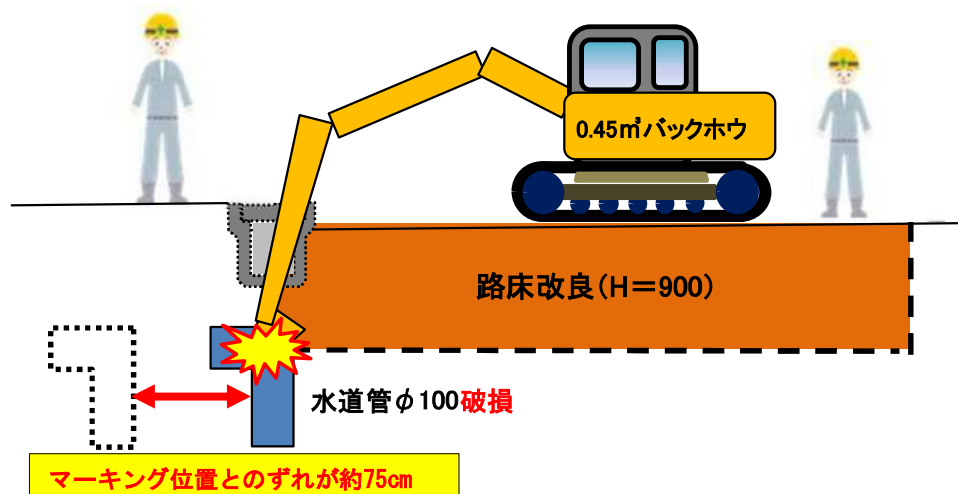
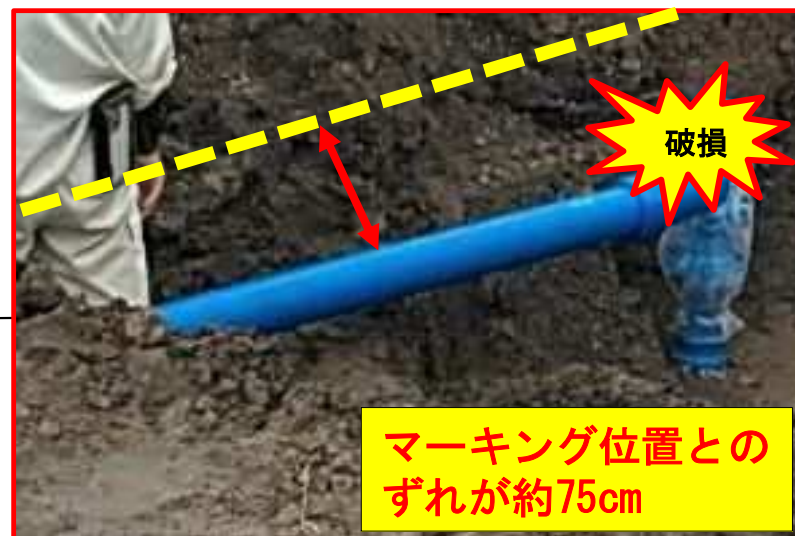
### 事故現場状況

道路改良工事にて、路床セメント安定処理工（バックホウ混合）の作業中、道路内に埋設されていた市の上水道管（φ100）をバックホウのバケット先で破損させた事故である。

- ・路床セメント改良施工箇所のうち、残施工箇所について4分割し、エリアごとに対策を取る。
- ・路床セメント改良以外の工種において、上水道管と近接する場合は、当該市立会の上で試掘を行い、上水道管を一部露出させて位置を確定させる。
- ・事前調査により地下埋設物が近接していることが判明した場合は、工事竣工図等入手し、埋設物管理者に事前に聞き取りを行う。特に、工事経験の少ない市町村で工事を行う場合は、埋設物管理者から丁寧に聞き取りを行い、現場ごとに安全管理計画を策定し施工計画書に記載する。
- ・掘削作業前に従事作業員全員に対して、手掘りでの確認を周知徹底する。
- ・今回事故の原因及び対策に関する安全教育について、下請業者を含めた作業員を対象に実施する。
- ・元請及び掘削業者双方で、掘削作業日ごとに現地で地下埋設物（有無、深さ、位置等）の確認を実施する。
- ・地下埋設物近接箇所での掘削作業時には、周囲に「地下埋設物注意」の蛍光のぼり旗を設置し、当該業者への注意喚起を徹底する。
- ・現場事務所兼休憩所出入口及び掘削作業で使用するバックホウ搭乗部に「作業前埋設物確認」のステッカーを表示し注意喚起を徹底する。

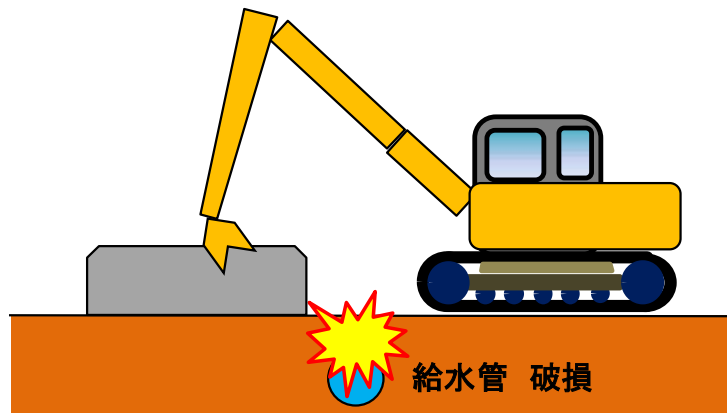
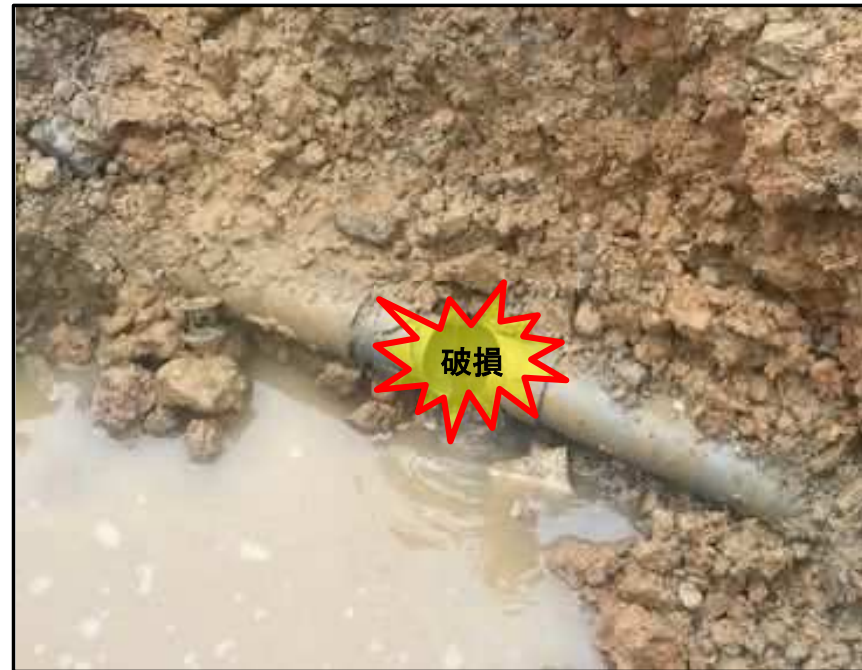
### 事故現場状況

住宅解体工事にて、棟の躯体を解体している際、地上に堆積したコンクリートがらの上を重機で走行したところ、地上から70cm程度下に埋設されていた給水管が破損し、漏水が発生した。

・破損箇所を確認したところ、管の継ぎ手部分で破損していたほか、破損した継ぎ手の両側で管の位置に上下、左右方向ともずれが生じていた。周囲の状況から、管のずれは埋設当初からの可能性が高く、常に負荷がかかっていたと思われる。その状態で、今回重機による荷重が加えられたことが引き金となり、地中で管が破損した。

地上にて重機で解体した住棟の構造体コンクリートの小割り及び鉄筋等の分別作業を実施していたところ、地中の配管で漏水が発生。

・給水管が埋設されている箇所の付近で作業を行う際は、重量物を埋設箇所の上に極力載せないような作業体制とするとともに、やむを得ず載せる必要がある場合は鉄板等で養生を行う。

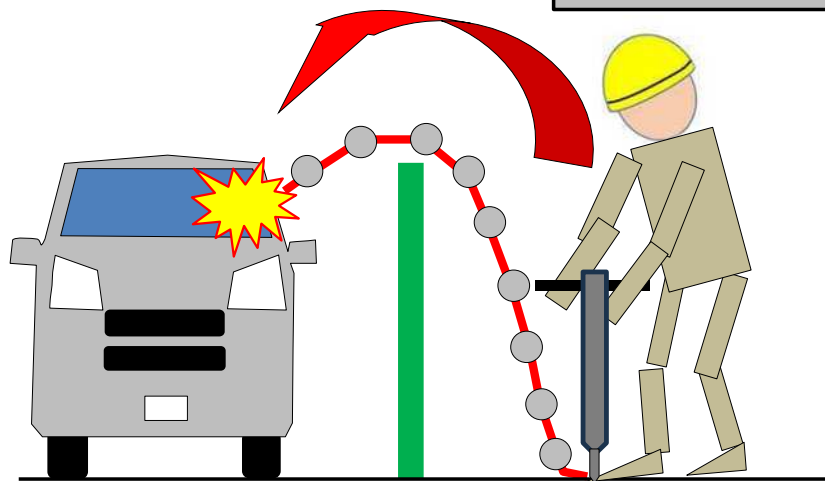
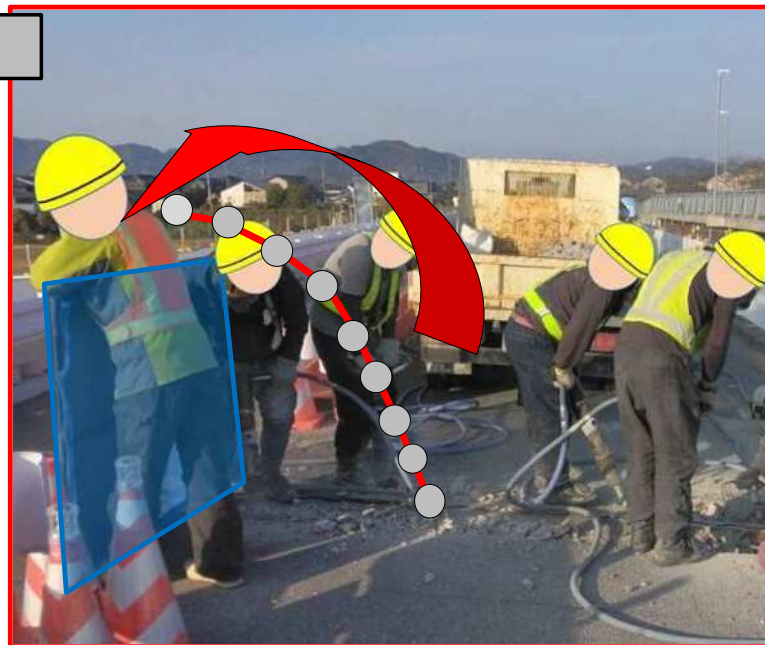
### 事故現場状況

・コンクリート破片の飛散が予見されたため、飛散防止ネットの使用や注意喚起は行われていたが、飛散防止ネットが小さかったことが原因と考えられる。

はつり作業をしていたところ、  
コンクリート破片が飛散し、通  
行していた一般車両のフロント  
ガラスに当たりキズがついた。

・施工箇所と通行車線との境界位置に設置する飛散防止ネットを大きくすることと併せて、地覆際（通行車線の反対側）での斫り作業による飛散を防止するため、二重防護を行う。通行車線際で作業する場合は、二重防護ができないため、一般車両が通過しないタイミングを見計らって施工を行う。

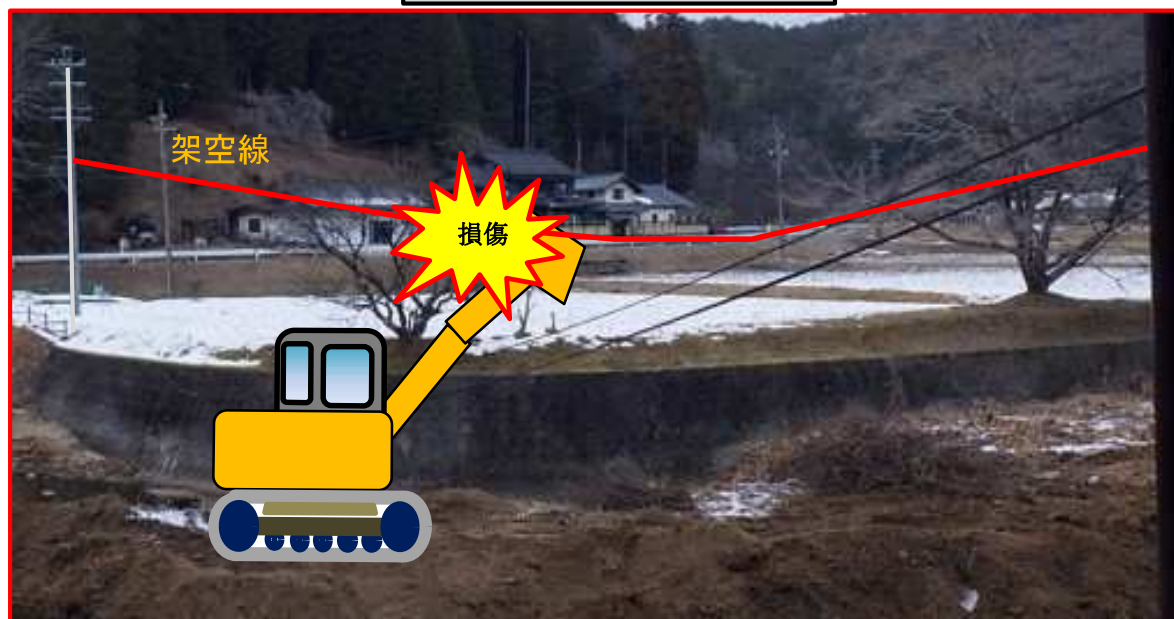
### 事故現場状況

アームを前に伸ばしたところ、架空線を押すようにバケットの爪が接触し、ケーブルが引っ張られたことにより、引き込み柱1本が傾倒し、ケーブル引き込み部が損傷した。

- ・架空線に目印（リボン）を取り付け、視認性の向上を図るとともに、架空線下で重機オペレーターから視認可能な位置に注意看板を設置する。
- ・現場代理人は、朝礼時に架空線監視員を指名し、監視に専念することを指示する。
- ・架空線等上空施設の事故防止マニュアル（案）の架空線チェックリストを用いて、事前の現場調査を徹底する。
- ・現場内に潜む危険性を事前に確認するため、作業の有無にかかわらず、毎月第二月曜日の安全点検実施を徹底する。

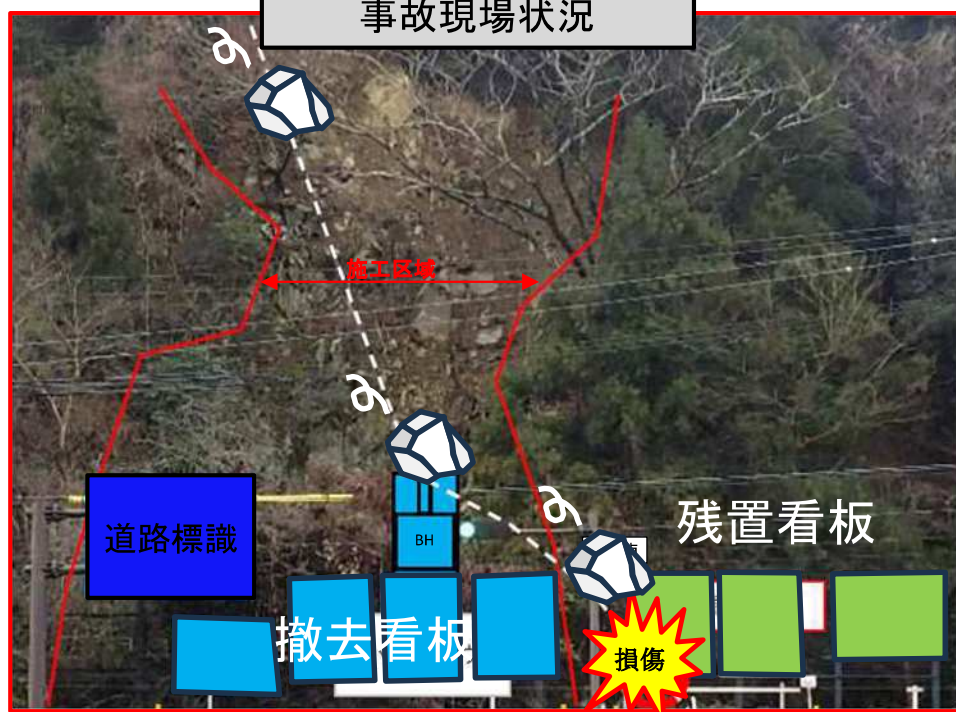
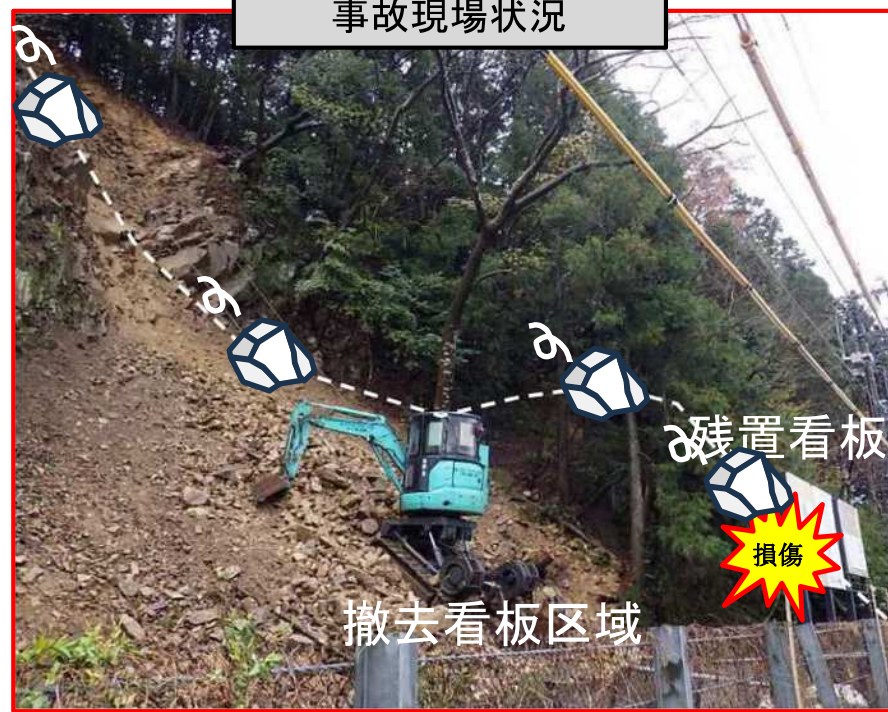
事故現場状況

道路法面崩落対策工事において、崩壊土砂防止柵の設置に先立ち、BHによる道路法面の整形作業を実施していた。法面下には広告看板が複数設置されており、法面からの落石が懸念されたため、施工開始前に広告看板を一時取り外して施工する計画であったが、施工箇所直下のみを影響範囲と考え、広告看板の一部を先行して取り外して施工した。事故当日は降雨により休工していたが、点検の結果、法面が降雨により洗堀され、浮き石が想定していた範囲外に落石し広告看板に直撃して破損した。

- ・ 広告看板の移設及び、既設落石防護柵の嵩上げ（既設柵から単管・スロープネットを用いてH1500の仮設柵を設置）を実施する。
- ・ 仮設柵の点検や法面点検、法面作業時の監視員配置、上下作業禁止の徹底、毎日のKY活動、新規入場者教育で作業員に危険箇所の周知を徹底させる。
