# 美浜発電所3号機 6A 高圧給水加熱器常用水位制御弁出口配管の 空気抜き弁周辺からの水の滴下に関する調査状況

2026年9月25日

関西電力株式会社

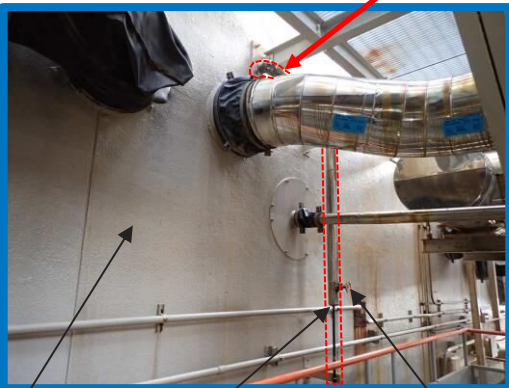
## 母管から空気抜き弁までの配管

当該配管（配管径：約22mm、厚さ：約3mm）の外観点検の結果、母管との接続部（以下、管台）から約20cm離れた位置（炭素鋼箇所）に縦約14mm、横約4mmの貫通穴があることを確認しました。また、その周辺に腐食があることを確認しました。

水の滴下箇所

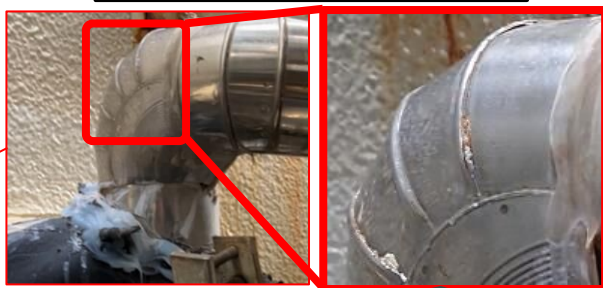
## 配管曲がり部を覆う外装板

保温材を取り外す前に外装板の施工状況を確認した結果、貫通穴の直上にある配管の曲がり部を覆う外装板（以下、当該カバー）が、上下逆に取り付けられていました。このため、当該カバーの合わせ面から雨水が浸入する状態であったと推定されます。

カバーの合わせ  
面から雨水が  
浸入

また、当該カバーが上下逆に取り付けられ雨水が浸入する状態であったと推定されることから、他の屋外配管のカバーの取付状態を確認します。

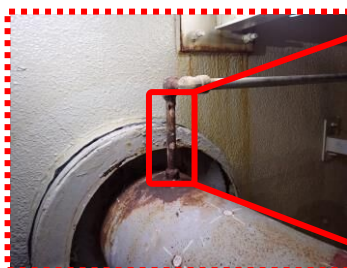
## (保温材取外し後)

貫通穴: 縦約14mm×横約4mm

なお、損傷箇所の復旧にあたっては、ステンレス鋼製の配管に取り替える予定です。
