第2回 主要地方道乗鞍公園線「路側崩壊」対策検討会

2 第2回 主要地方道乗鞍公園線「路側崩壊」対策検討会

議事1：崩壊メカニズムの検証

1. 令和4年9月9日の被災状況

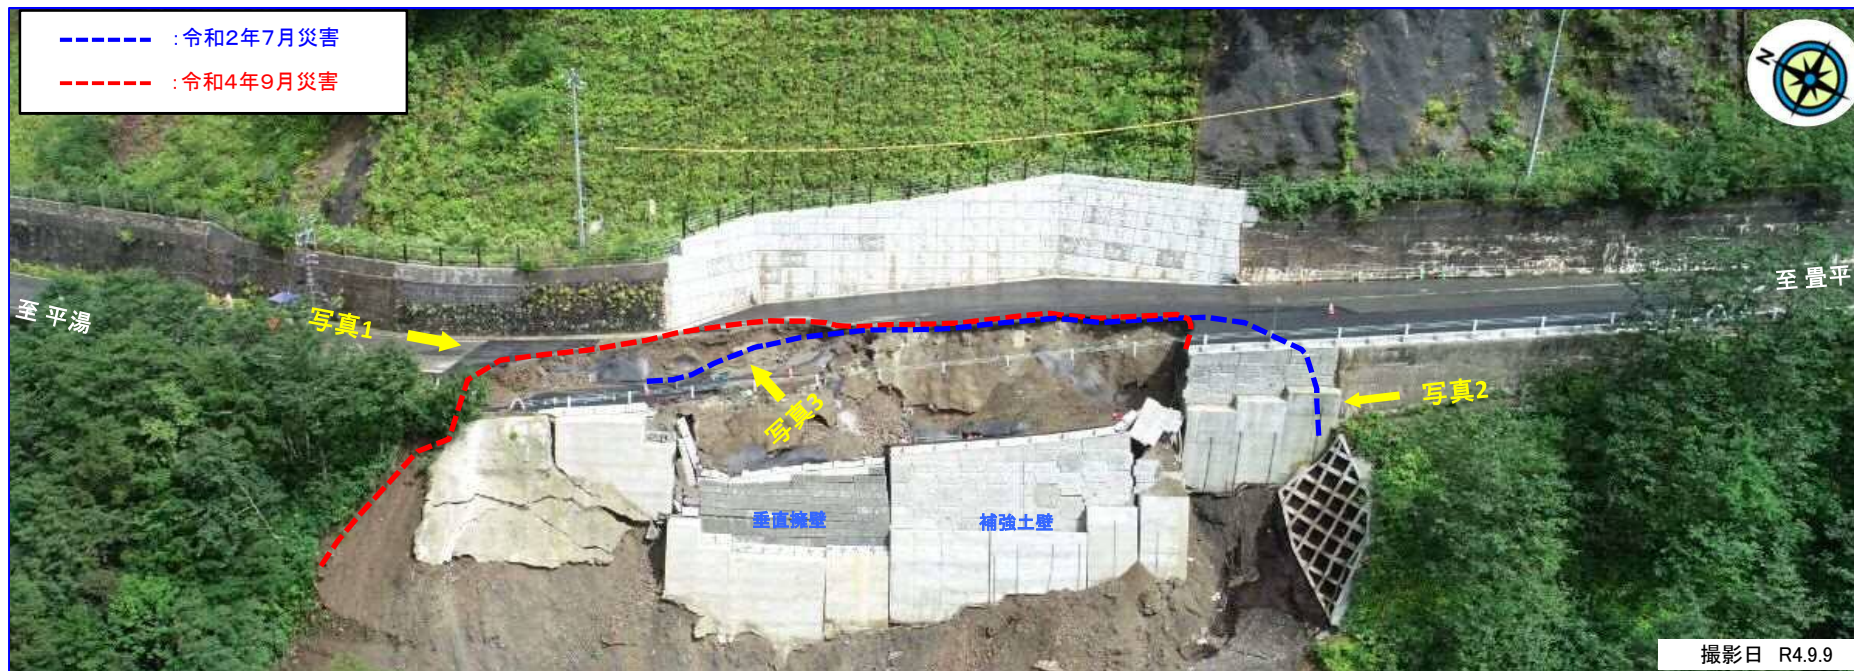
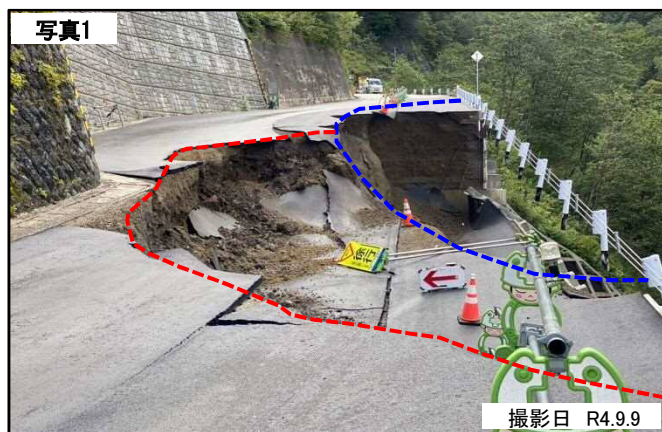
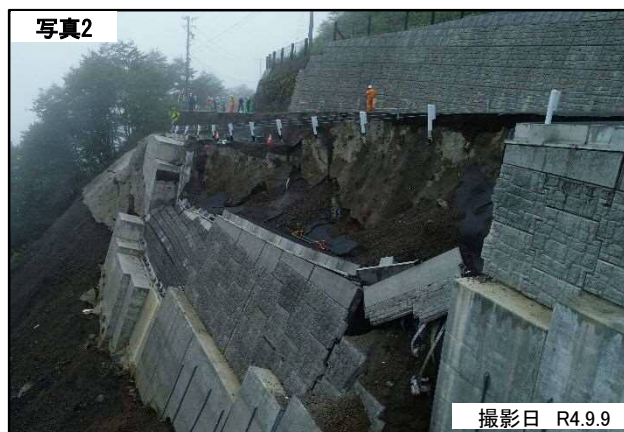
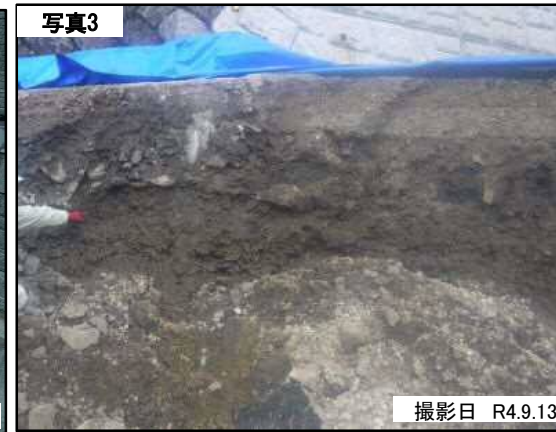
- ・平湯ゲート側（垂直擁壁にて復旧した箇所）を中心に、擁壁背面の地山から大きく崩壊が発生した

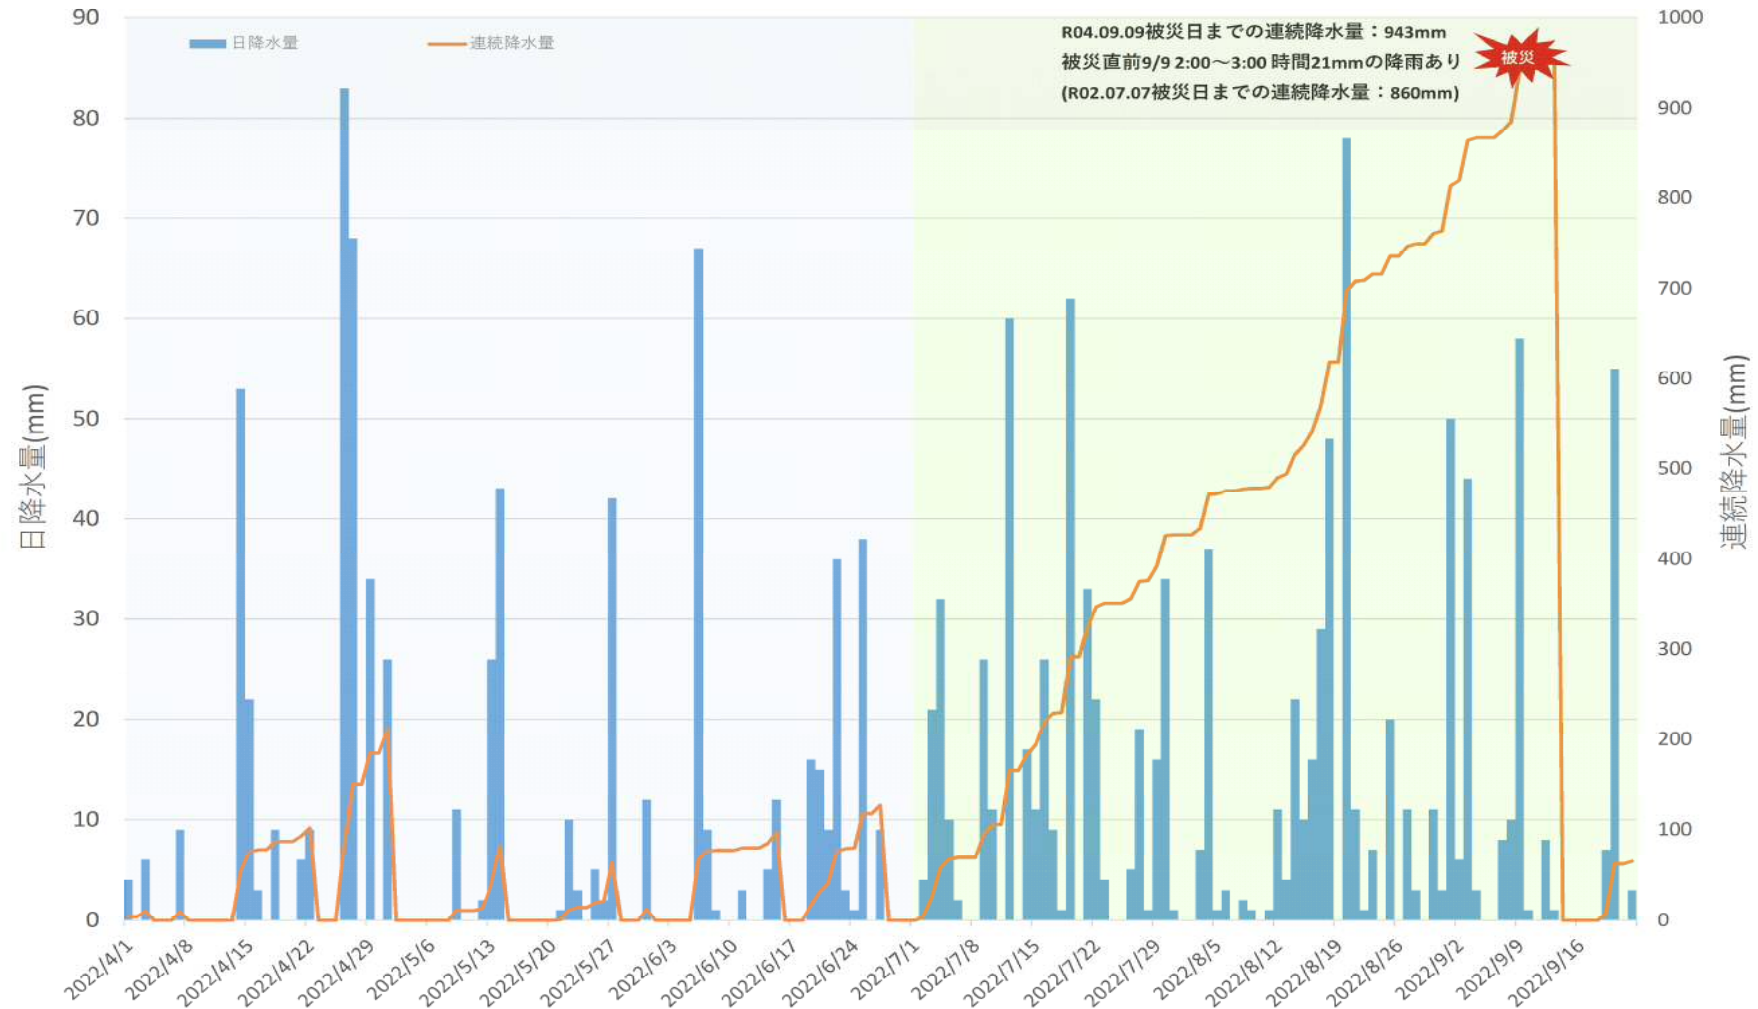
令和4年4月～9月までの日降水量と連続降水量

- ・ 7月から9月に被災するまで間、連続した降雨により、地下水量が増加した

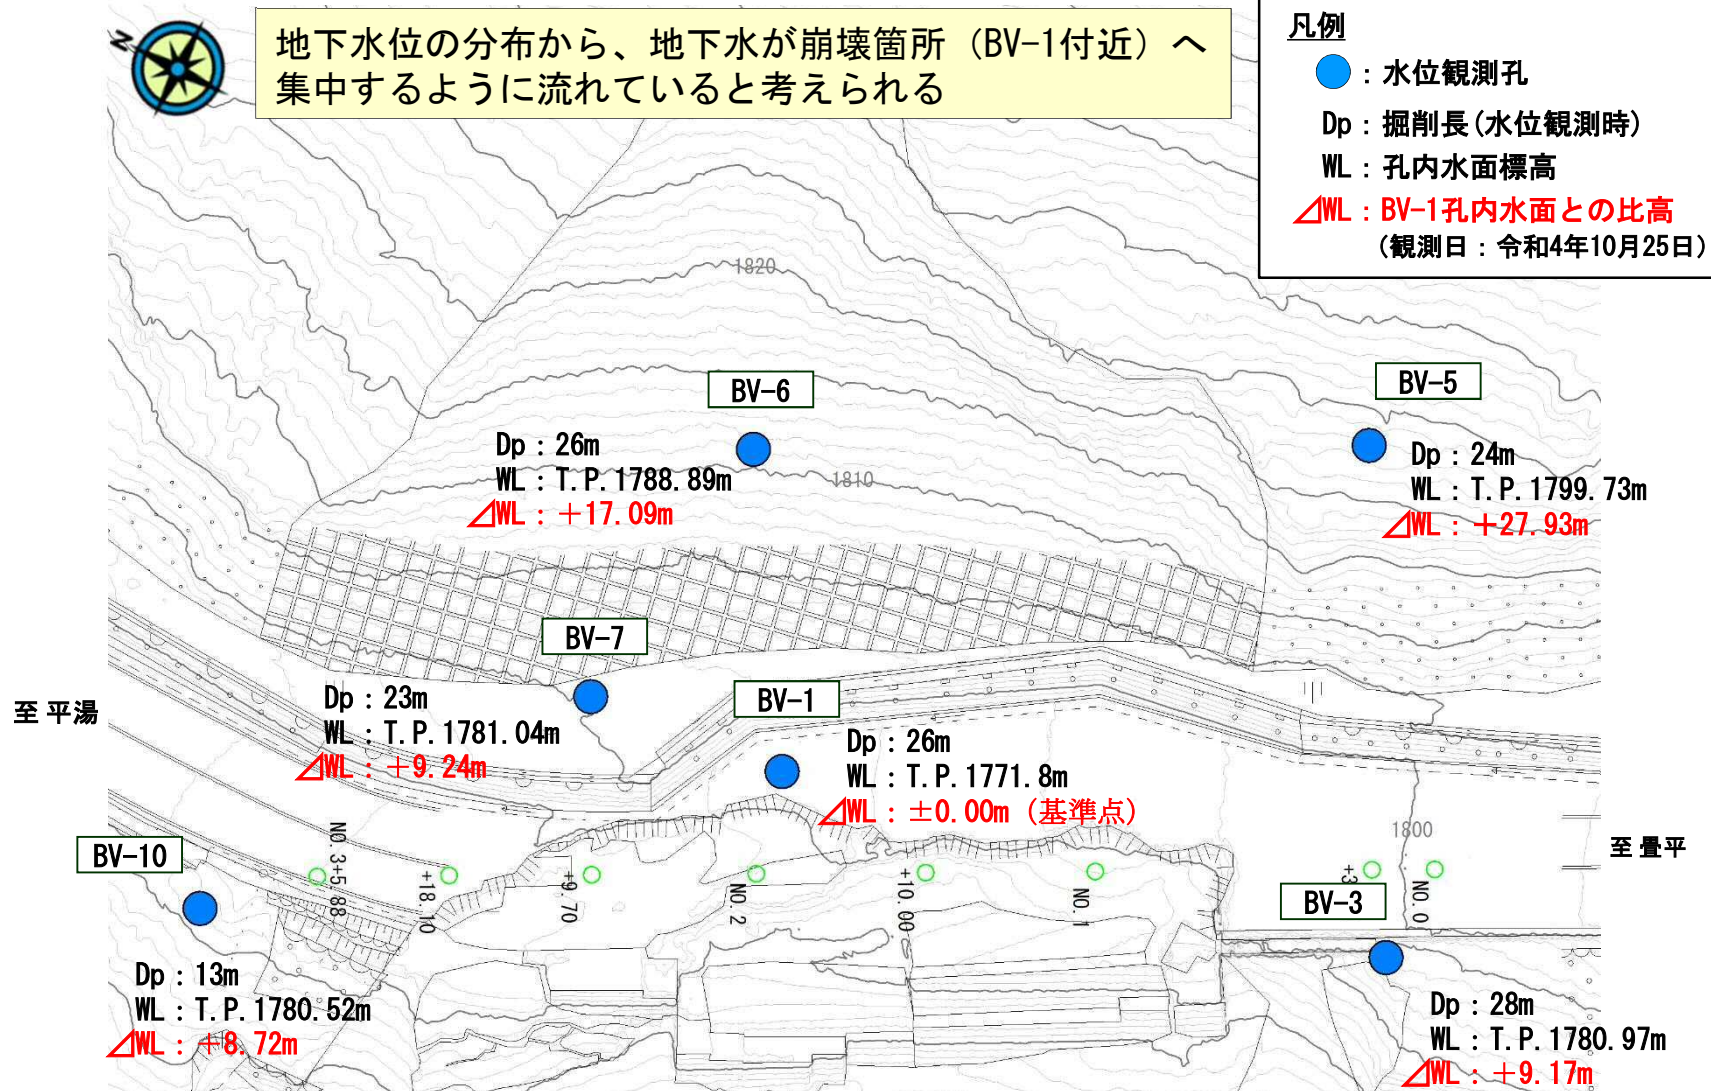
ボーリング孔内の水位観測結果

- 山側の地下水は、崩壊箇所集中して流入したと考えられる

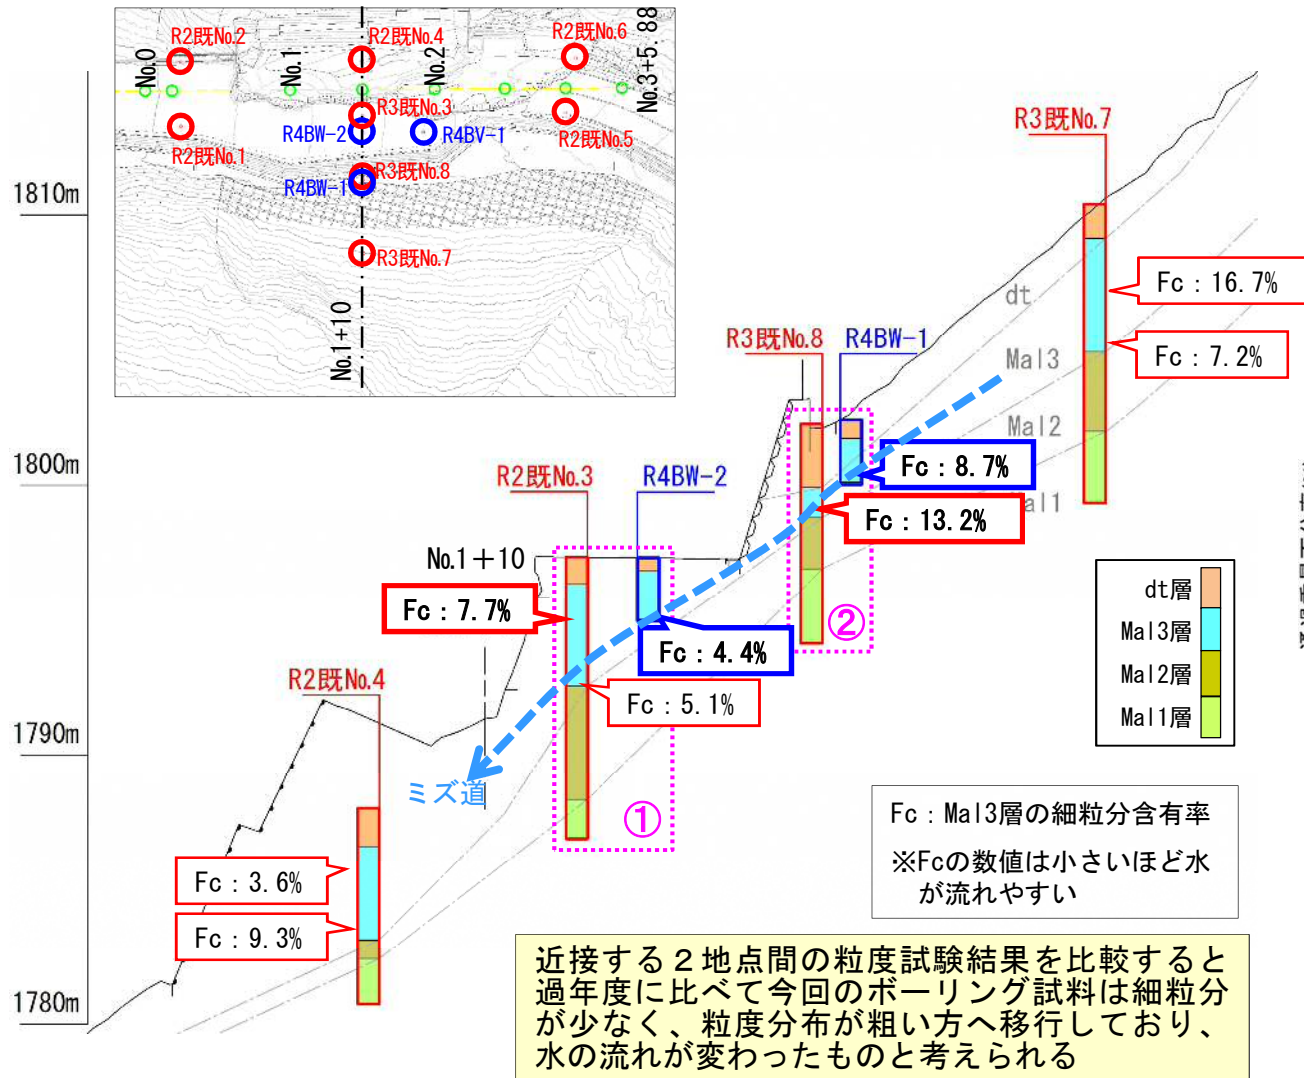
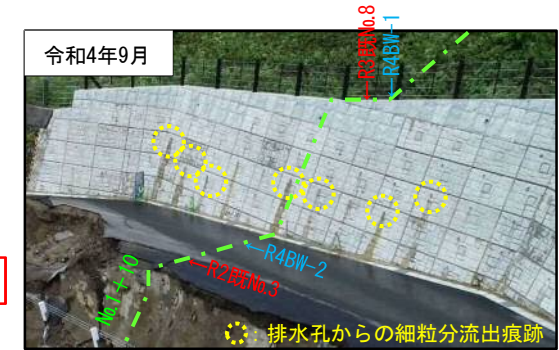
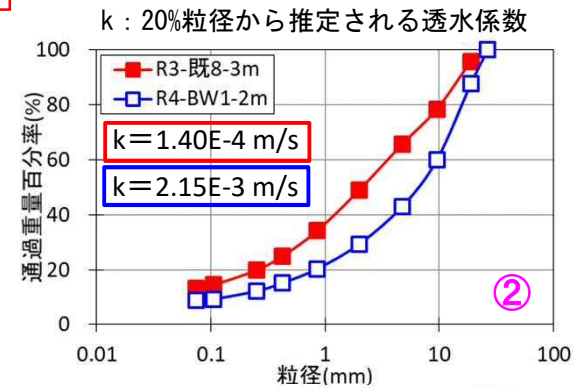
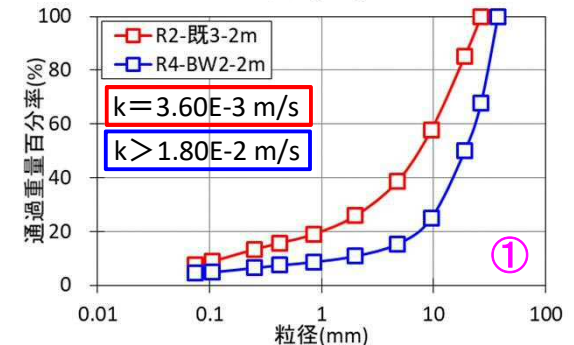
- ・ 過年度と比較すると、細粒分の割合が減少している
- ・ 切土補強の水抜管から茶色い湧水が出ている事象とあわせると、細粒分が抜けたと考えられる

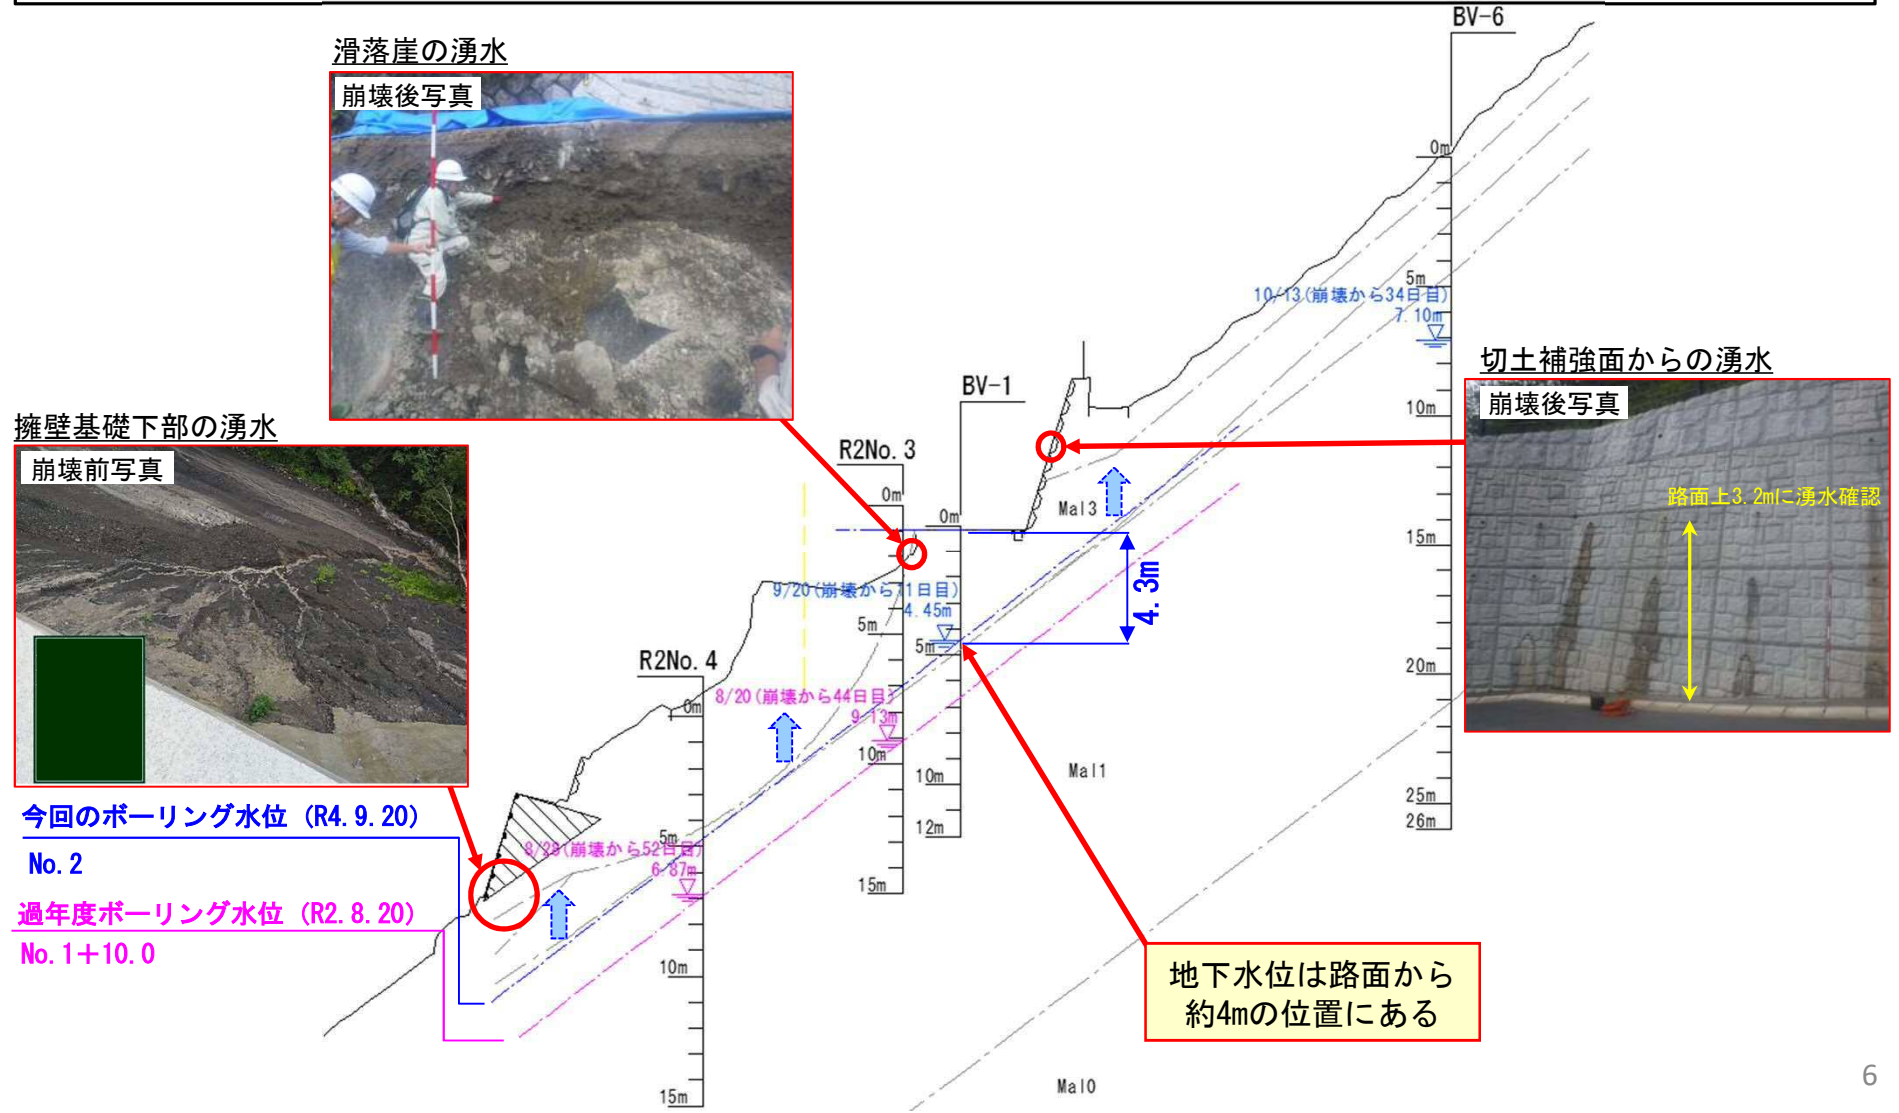
- ・ 令和2年度の設計時に想定していた地下水位より、今回の水位は高い位置にあった可能性がある
- ・ 被災時には、水分量が増加し地下水位がさらに上がっていた可能性がある
- ・ 崩壊前後に擁壁基礎下部や切土補強壁面の水抜管、滑落崖において湧水を確認

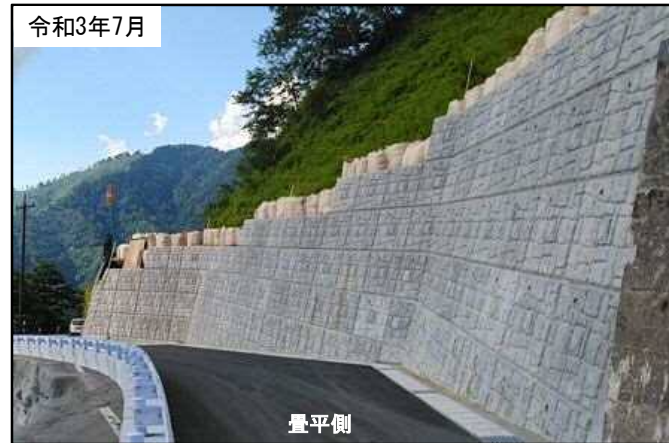
切土補強壁面（復旧構造）に明瞭な湧水跡は確認できない

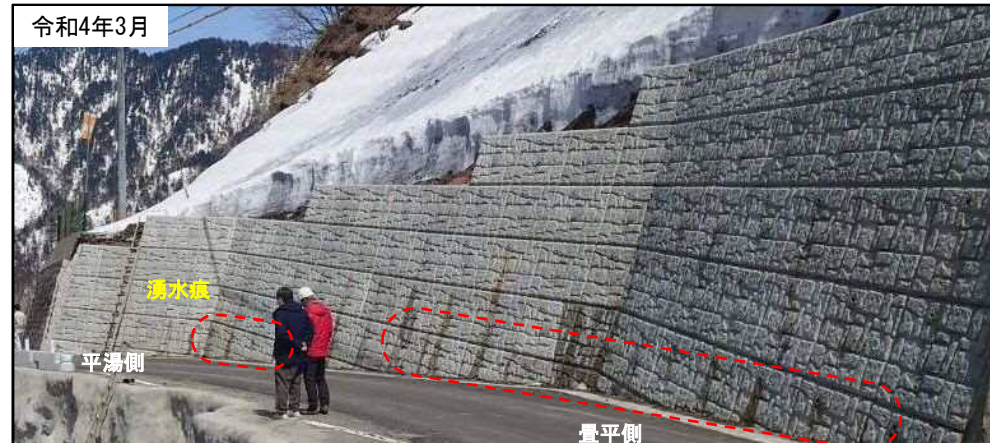
切土補強壁面下部の排水管から湧水痕が確認される

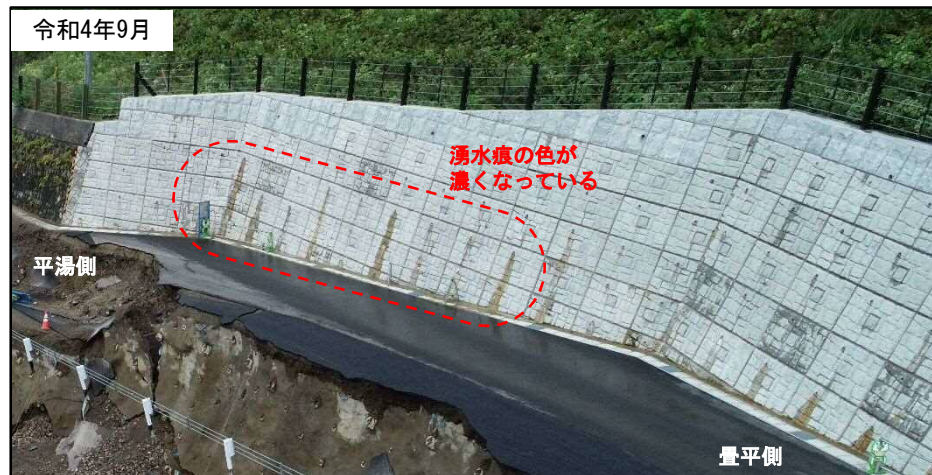
切土補強のほぼ全体に湧水痕が確認できるが、平湯側は高い位置からの湧水痕が色濃くなっている

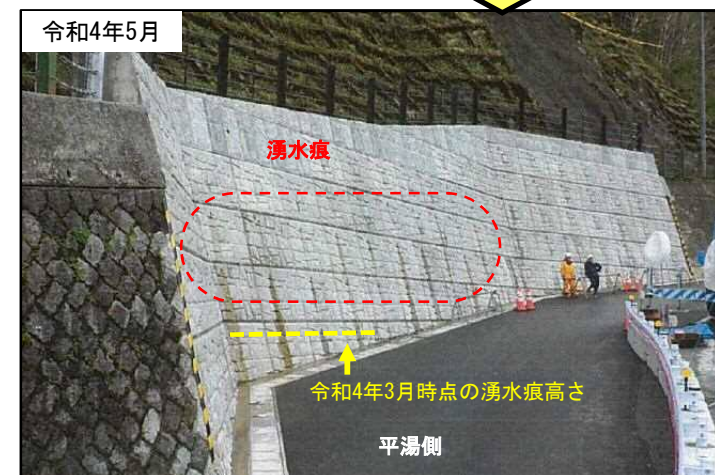
- ・ 令和3年度の冬期前には、背面擁壁からの湧水は確認されなかった
- ・ 冬期後からは、特に平湯側から細粒分を含んだ茶色い湧水が高い位置で確認された
⇒ 冬期を経て、地中の水の流れが変わり、垂直擁壁背面部に地下水が集水されるようになり、地下水位が上昇したと考えられる

融雪が進み平湯側の湧水痕が高い位置へ変化

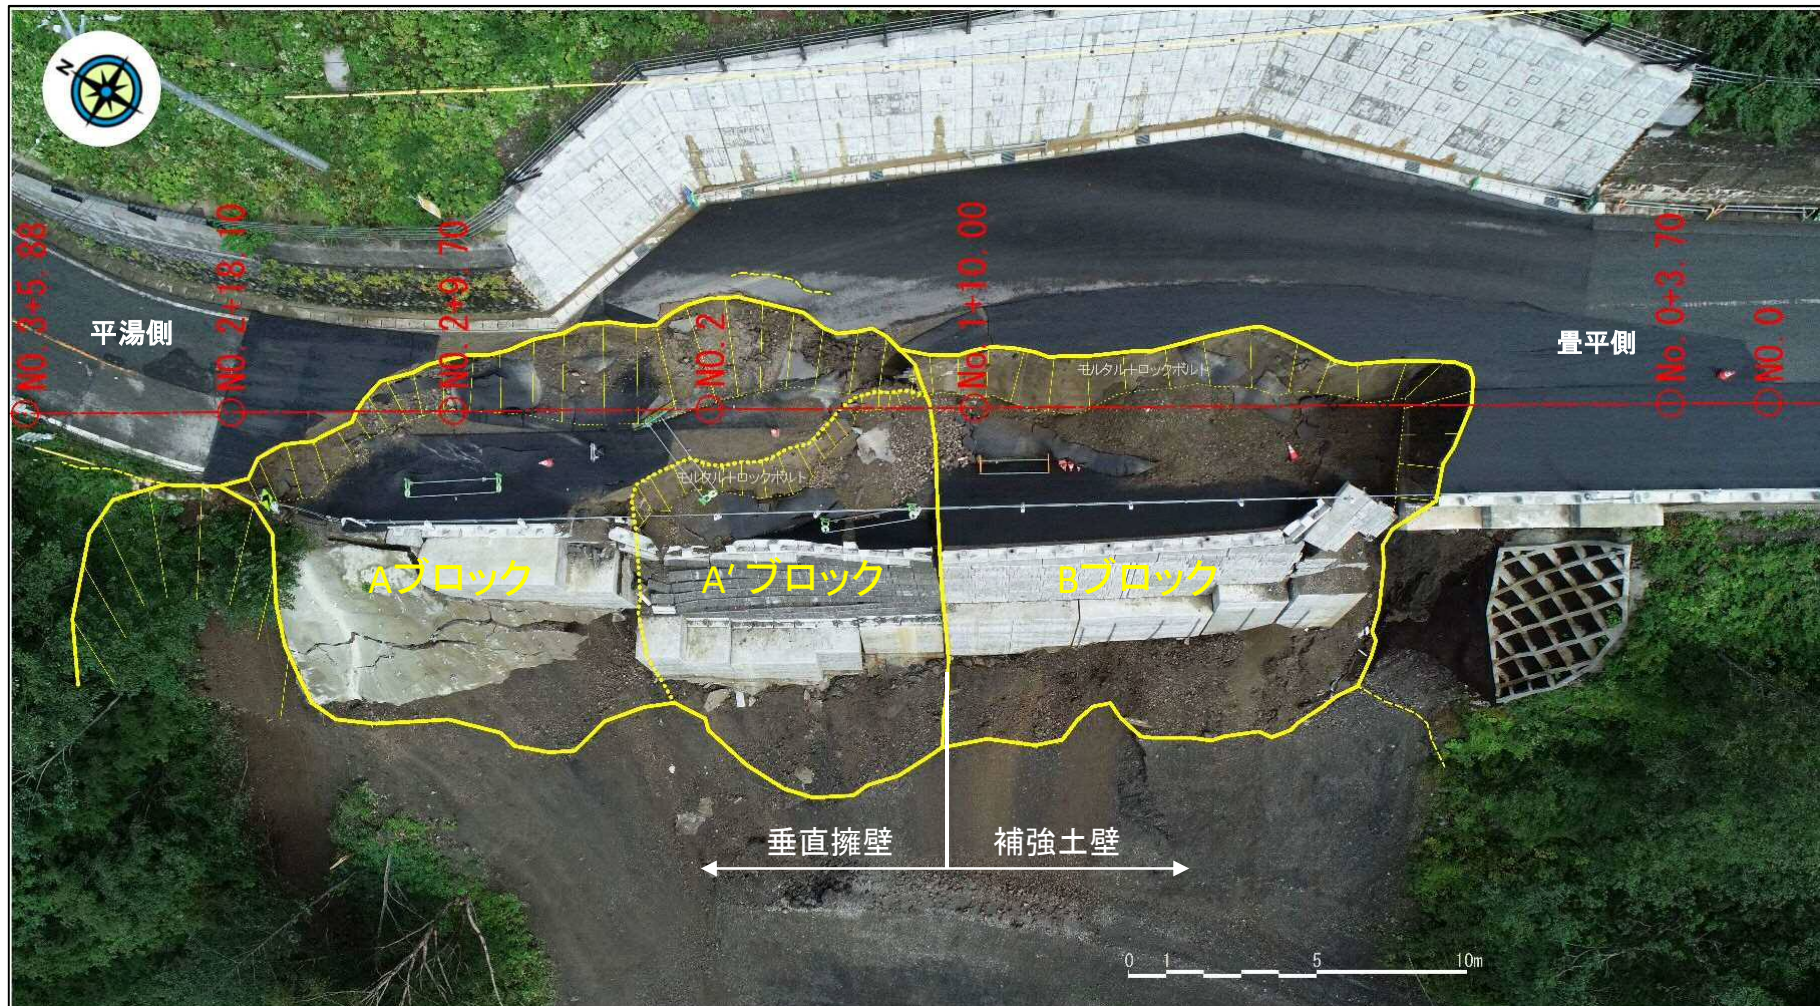
- ・ 崩壊の状況から、新たな崩落箇所（Aブロック）と、旧崩壊箇所の地山補強部が残存している箇所（Bブロック）に分割する
- ・ Aブロックのうち、滑動の状況から、垂直擁壁部をA'ブロックとする

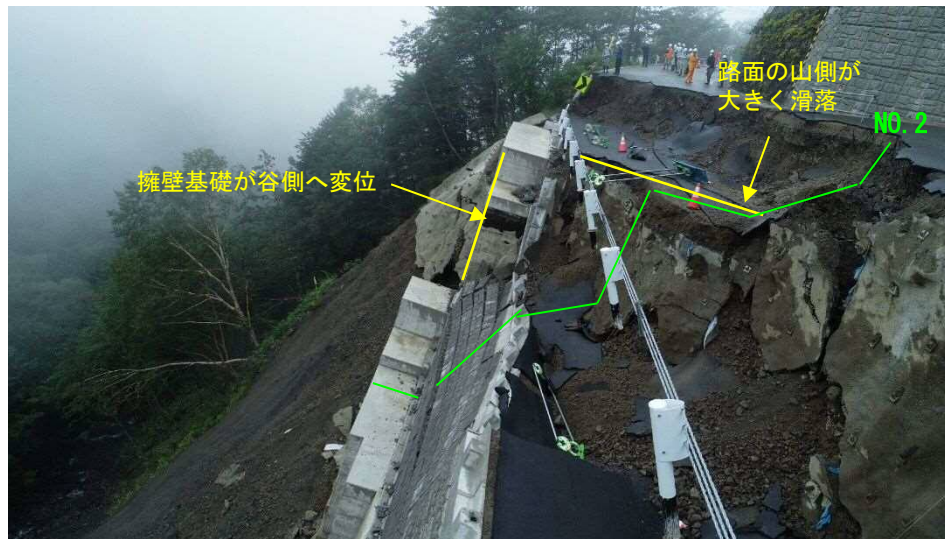
垂直擁壁部の崩壊状況

- ・融雪や降雨により地下水量が増加し、Aブロックの地山に円弧すべりが発生
圧縮補強土の崩壊を伴い、垂直擁壁及び擁壁基礎が崩落
- ・Aブロックにおける圧縮補強土の崩壊に引きずられ、Bブロックの圧縮補強土も崩壊
- ・圧縮補強土の崩壊に伴い、補強土壁と擁壁基礎も斜面を滑落したと考えられる

路面及び擁壁の変状状況より、崩壊は円弧すべりと考えられる

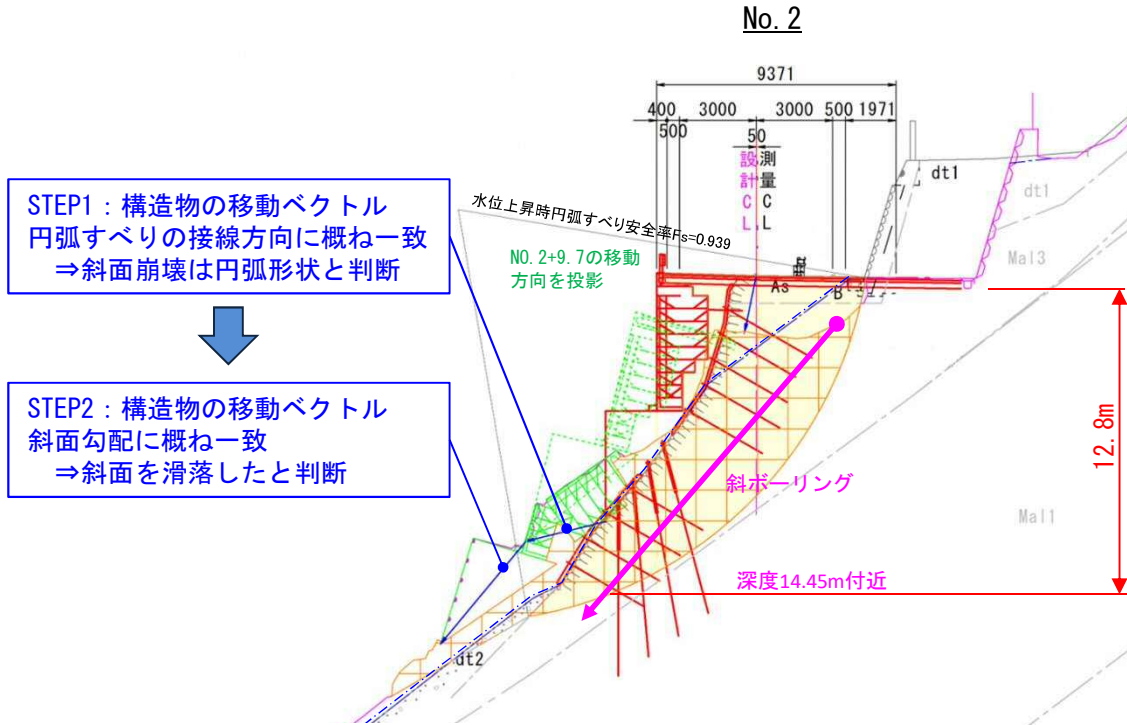
地下水量の増加に伴う安全率の低下について

STEP1: 構造物の移動ベクトル
円弧すべりの接線方向に概ね一致
⇒斜面崩壊は円弧形状と判断

STEP2: 構造物の移動ベクトル
斜面勾配に概ね一致
⇒斜面を滑落したと判断

地下水位の影響	すべり力 (kN/m)	抵抗力 (kN/m)	安全率
R2復旧	なし	689.57	1109.15	1.608
R4被災	あり	918.38	863.03	0.939

R4年度は地下水量の増加により、円弧すべりの安全率が1.0を下回っている (Fs=0.939)

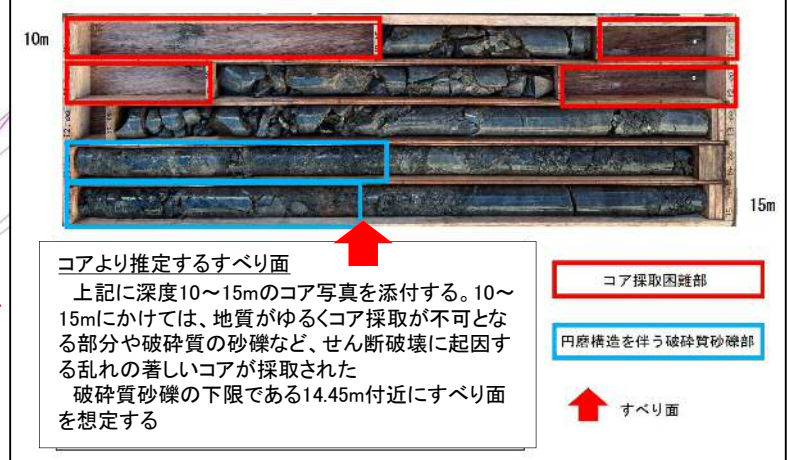
斜めボーリングコア (BS-1)

コアより推定するすべり面
上記に深度10~15mのコア写真を添付する。10~15mにかけては、地質がゆるくコア採取が不可となる部分や破碎質の砂礫など、せん断破壊に起因する乱れの著しいコアが採取された。破碎質砂礫の下限である14.45m付近にすべり面を想定する

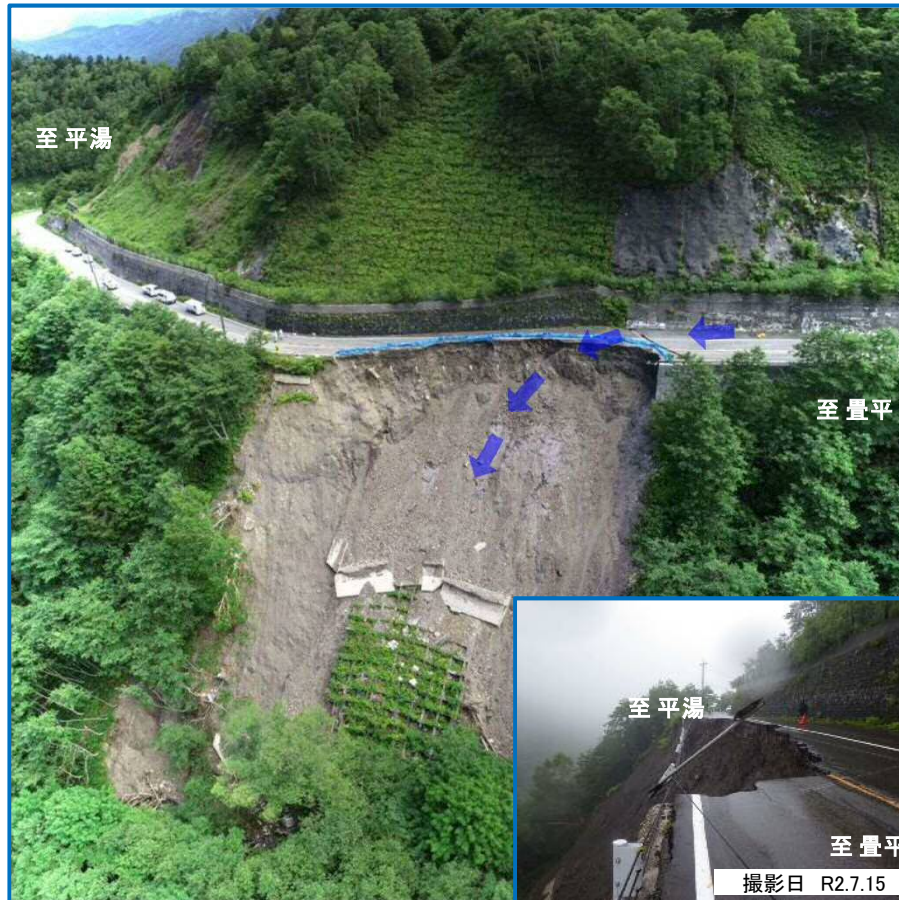
被災状況

- ・ 令和2年の被災時は、豪雨により大量の路面水が谷側路側に流れ込み、飽和した表層の土砂地盤が崩壊

被災日時 : 令和2年7月7日

連続雨量 : 415mm

最大時間雨量 : 32mm

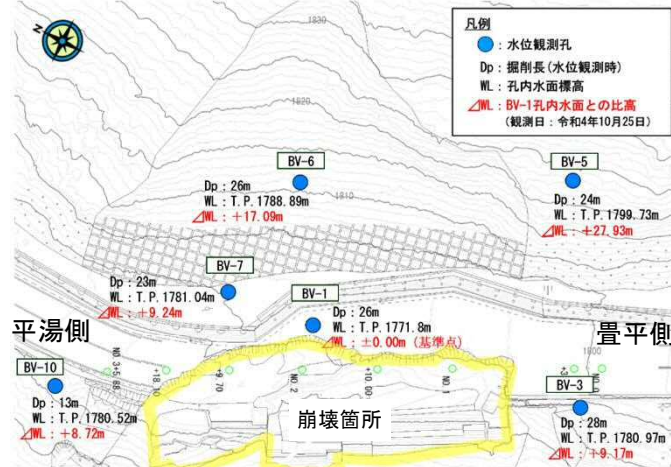
<集水状況>

地下水位の分布から、地下水が崩壊箇所へ集中するように流れていると考えられる

- 対策案：
- ・ 地山の地下水量の増加を抑制するため、**排水ボーリング**の設置を提案
 - ・ **地下水の影響を受けにくい構造（開放型）**を提案

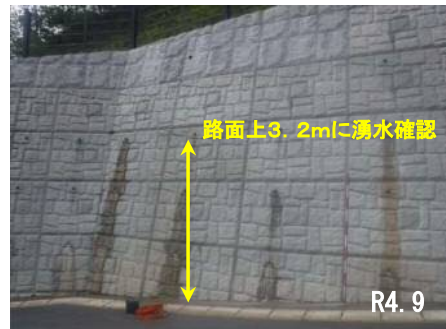
被災直後の山側擁壁部地下水状況

- ・ 山側の地下水が崩壊箇所へ集中して流入し、地下水が上昇したと考えられる。今後も地下水量の増加が懸念される。
- ・ 地山の地下水を円滑に排水させる工法の選定が必要

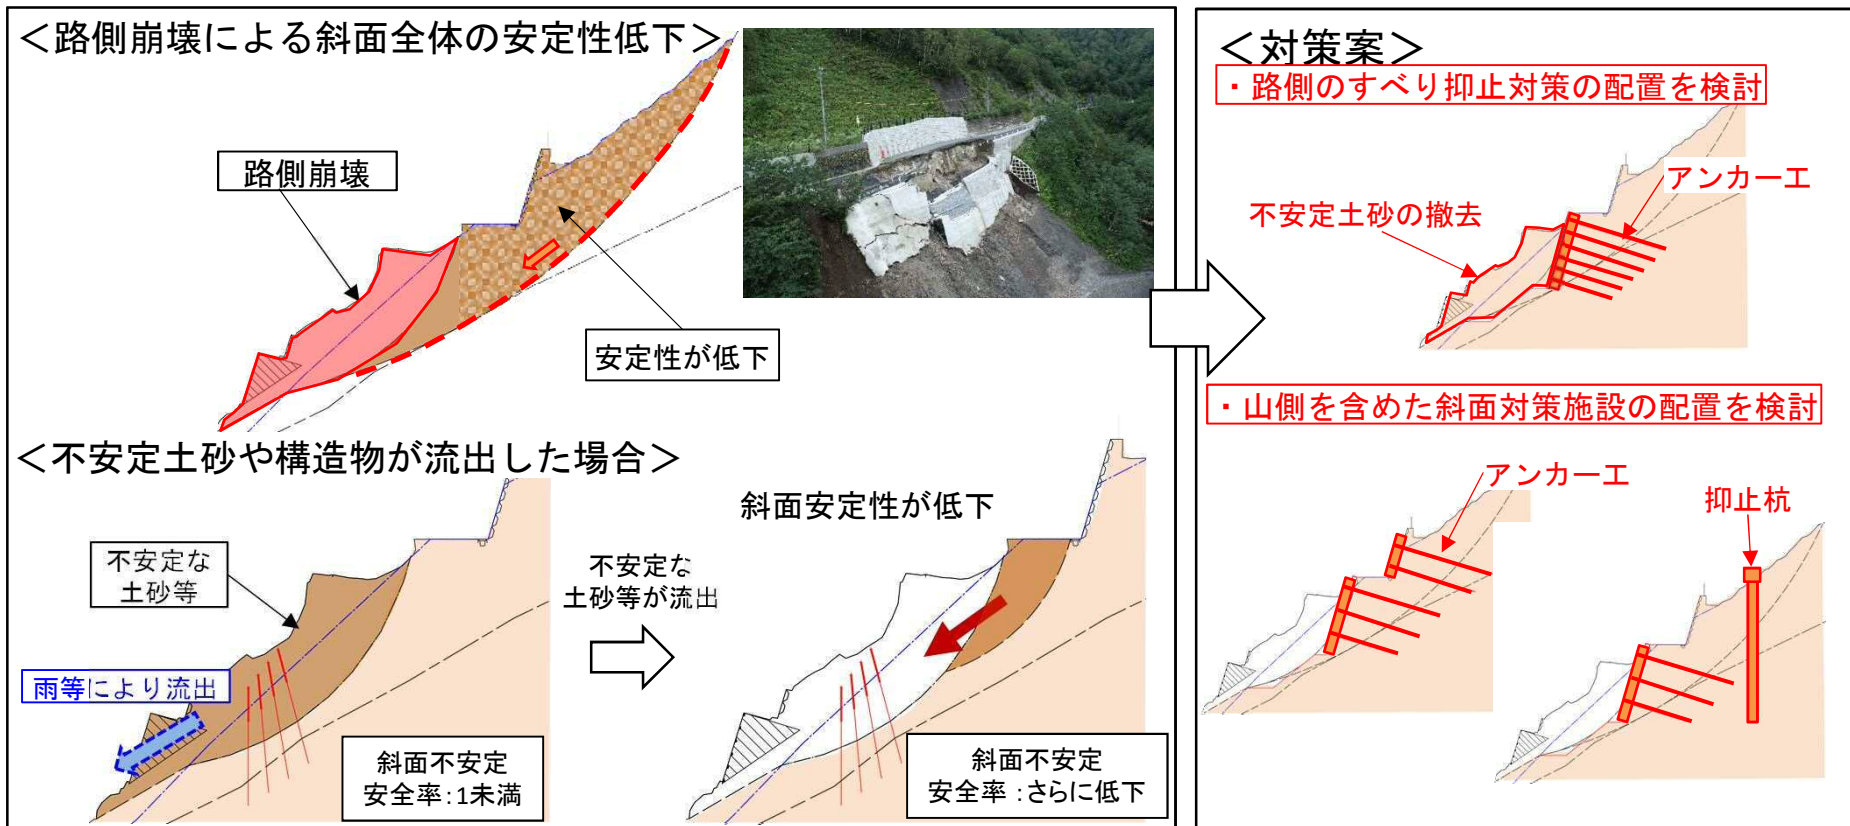
- ・ 路側崩壊により斜面全体の安定性が懸念される
- ・ 堆積している不安定土砂や構造物が雨等により流出した場合、斜面の安定性が懸念される

対策案： ・ 路側崩壊や不安定土砂等の流出により、斜面全体の不安定化を防止するため、斜面のすべり抑止対策を実施し、不安定土砂を撤去することを提案

・ 斜面对策は地質調査結果を踏まえ、山側を含めた斜面对策施設の配置を提案

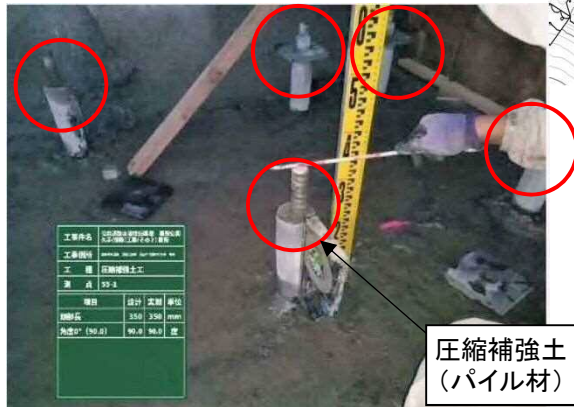
残存圧縮補強材（パイル材）が配置されている範囲

- 被災箇所には、前回の復旧で使用した圧縮補強土（パイル）が地山に残存している可能性が高く、復旧工事の支障となることから、残存物を考慮した対策が必要

対策案：圧縮補強土（パイル）を撤去できる復旧工法あるいは影響しない復旧工法を提案

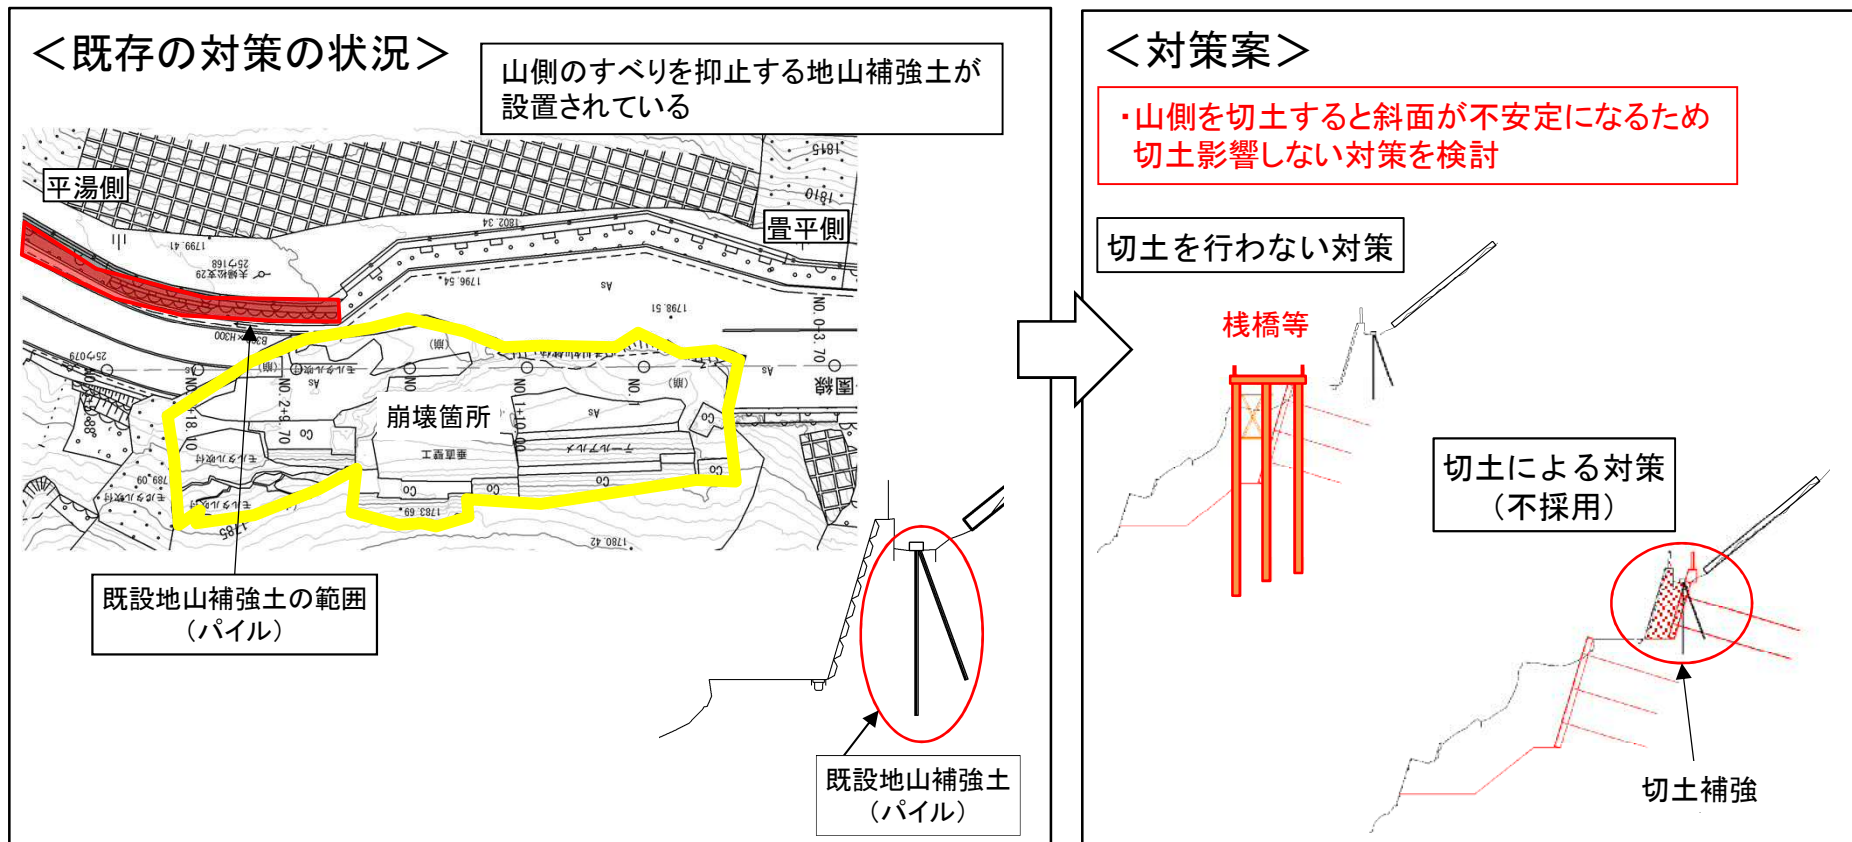
- ・ 山側には地山の滑りを抑止するための地山補強土（パイル）が設置されているため、山側を施工する場合には配慮が必要

対策案：既存の地山補強土（パイル）を撤去した場合、地山が不安定になるため
山側の切土は行わない対策を提案
