# 第3回 主要地方道乗鞍公園線「路側崩壊」対策検討会

### 第3回 主要地方道乗鞍公園線「路側崩壊」対策検討会

# 被災箇所における地質調査結果

## 1. 被災箇所の地質調査結果

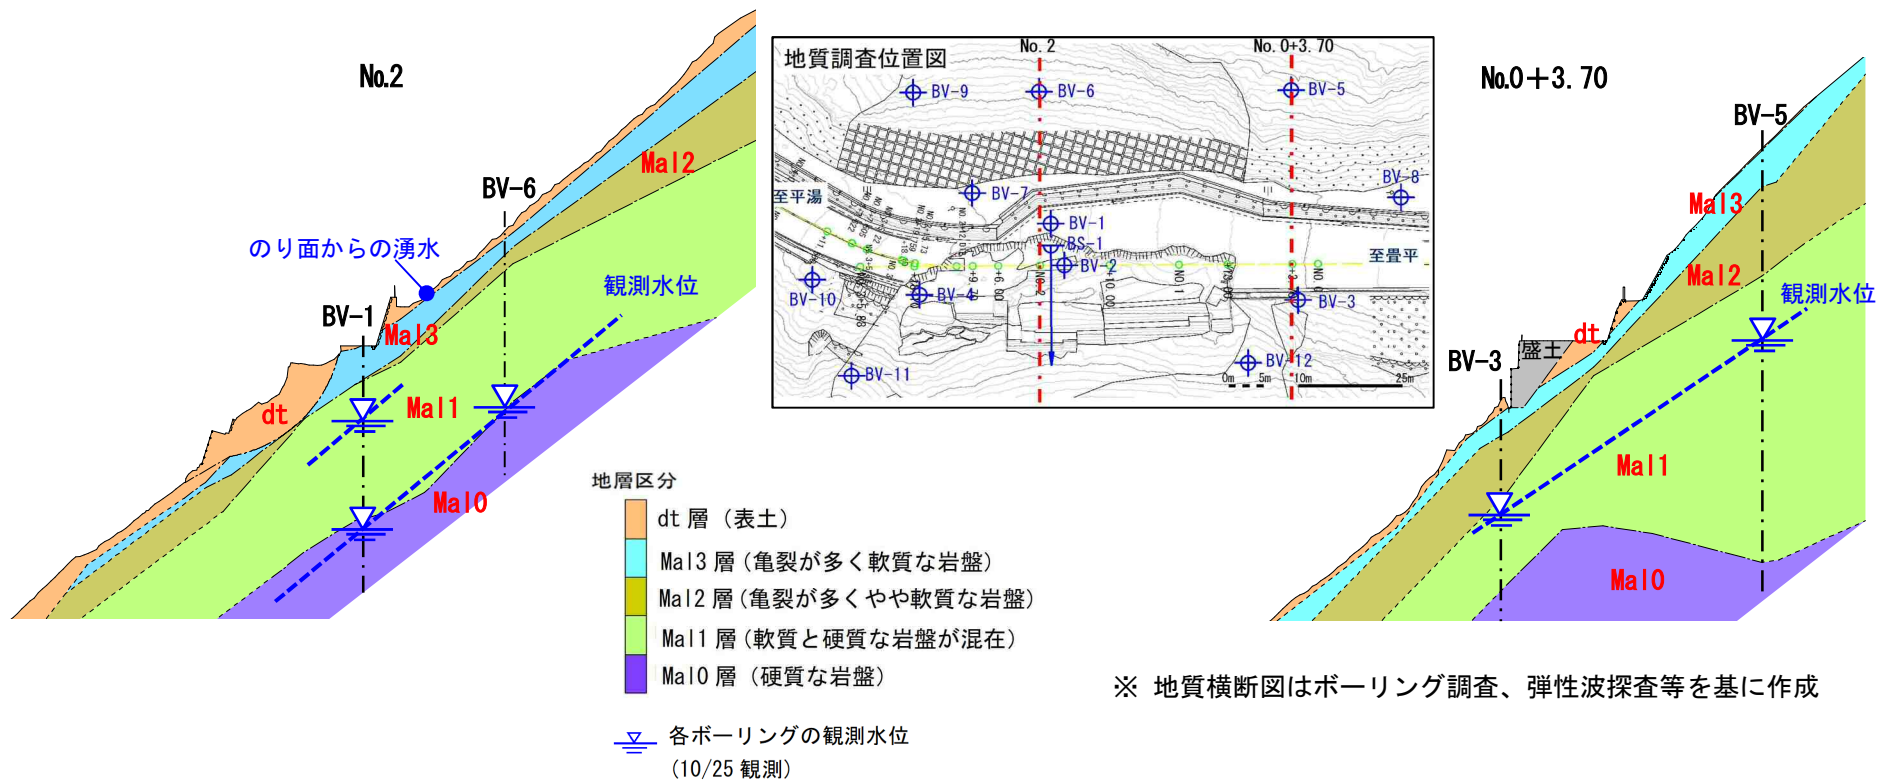
図1 - 2 被災箇所の地質横断面図

- ① 泥岩・砂岩の互層で軟質岩盤と硬質岩盤が混在した不均質な地盤が、深部まで存在することを確認
- ② 観測地点において複数の水位を確認

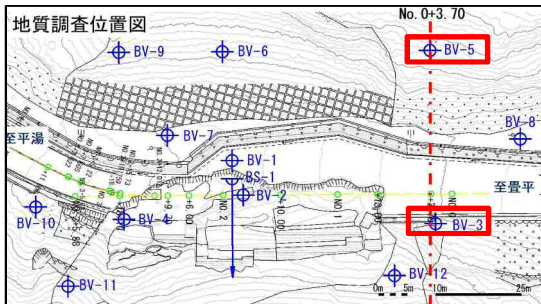
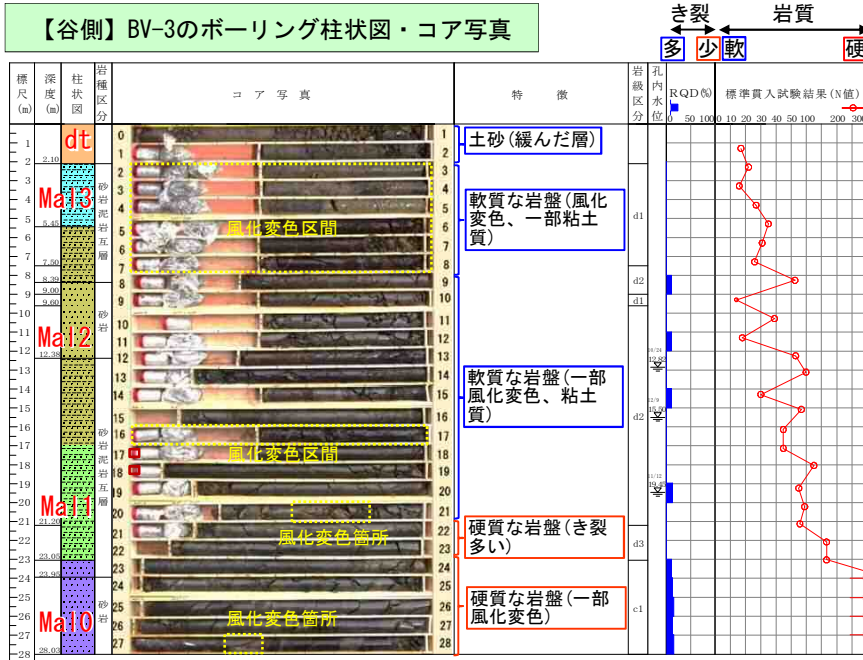
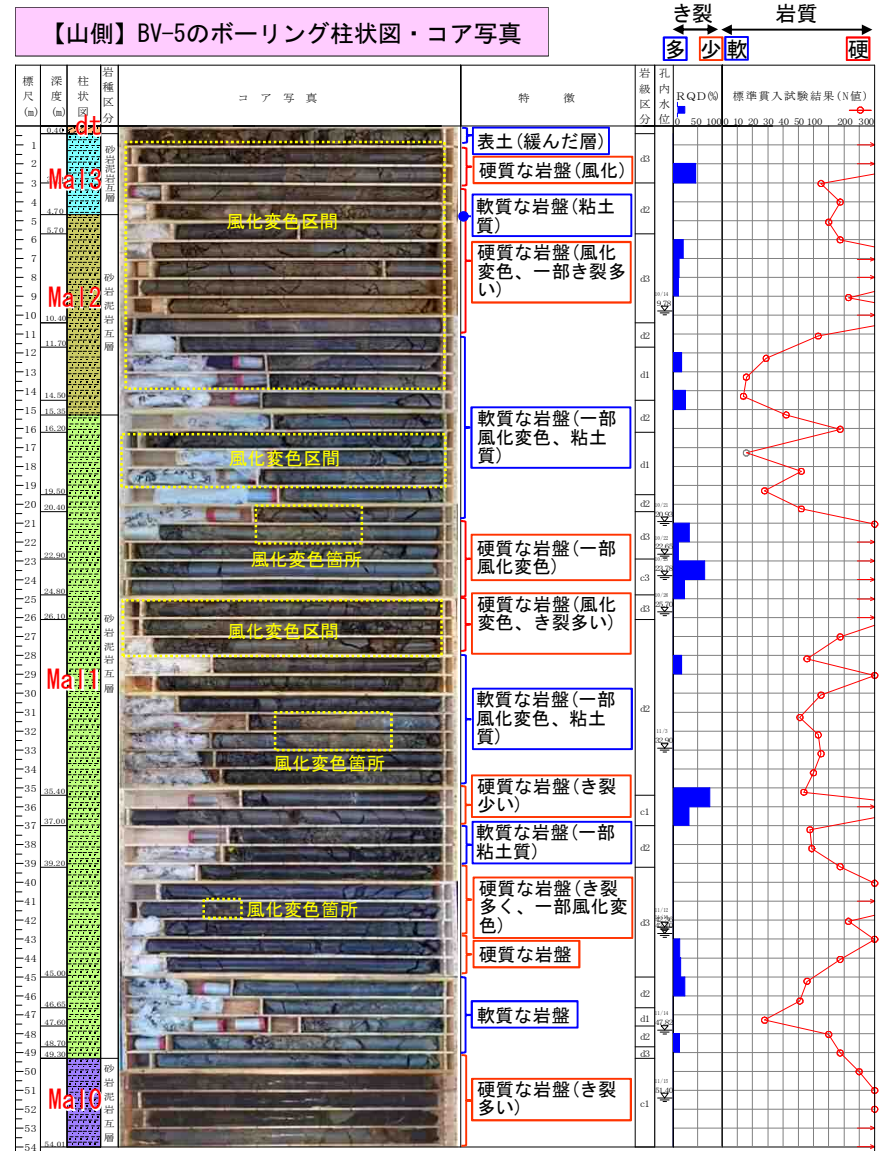
図1-3 被災箇所のボーリング調査結果 (BV-3, BV-5)

➤ RQDの値が小さいこと及びコアの風化変色箇所(地下水変動区間)の分布、風化した岩盤への地下水の浸透により、地下深部まで継続的に風化が進行していることを確認

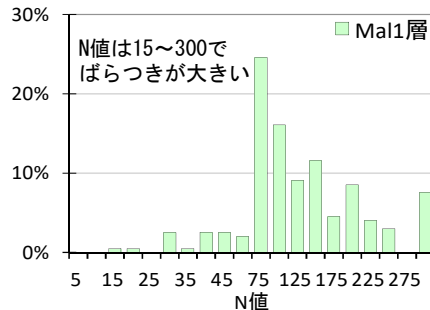
各層ともN値にばらつきがあり、特にMa1層において顕著である

**複雑な地盤**

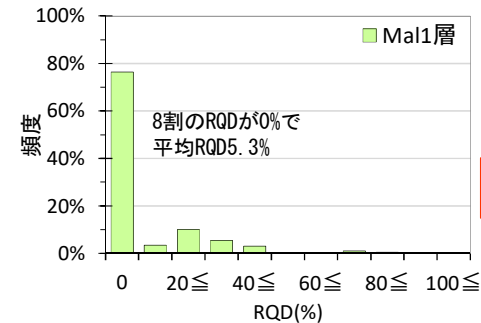
各層ともRQDが小さく  
き裂が発達している  
ことが判る

**著しく風化した地盤**

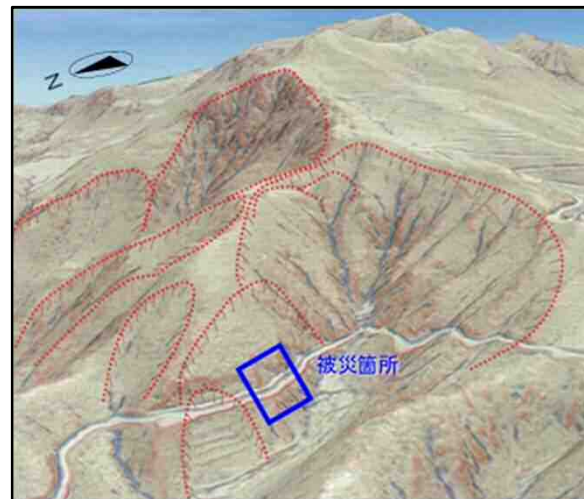
図2 - 2 被災箇所周辺の浸食谷の状況  
(岐阜県森林情報ウェブマップを引用加筆)

被災箇所周辺は急峻な浸食谷が発達している上に、複数の崩壊の痕跡がみられる

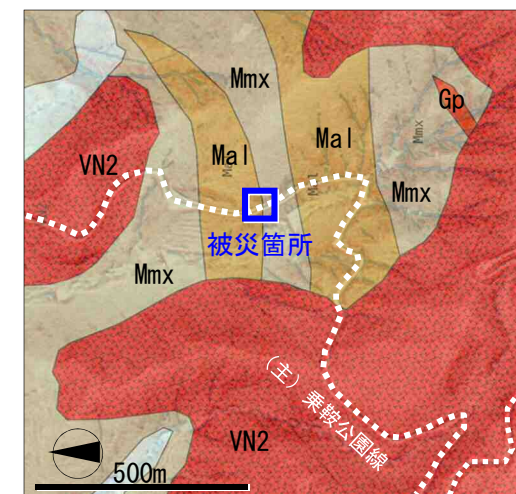
図2 - 3 被災箇所周辺の地質図  
(岐阜県森林情報ウェブマップを引用加筆)

被災箇所は乗鞍火山噴出物が浸食され、美濃帯が露出しており、崩壊が起きやすい地形である。またこの地域の美濃帯は砂岩泥岩互層で、軟質な泥岩部分が細片状に破碎されていることが多い。

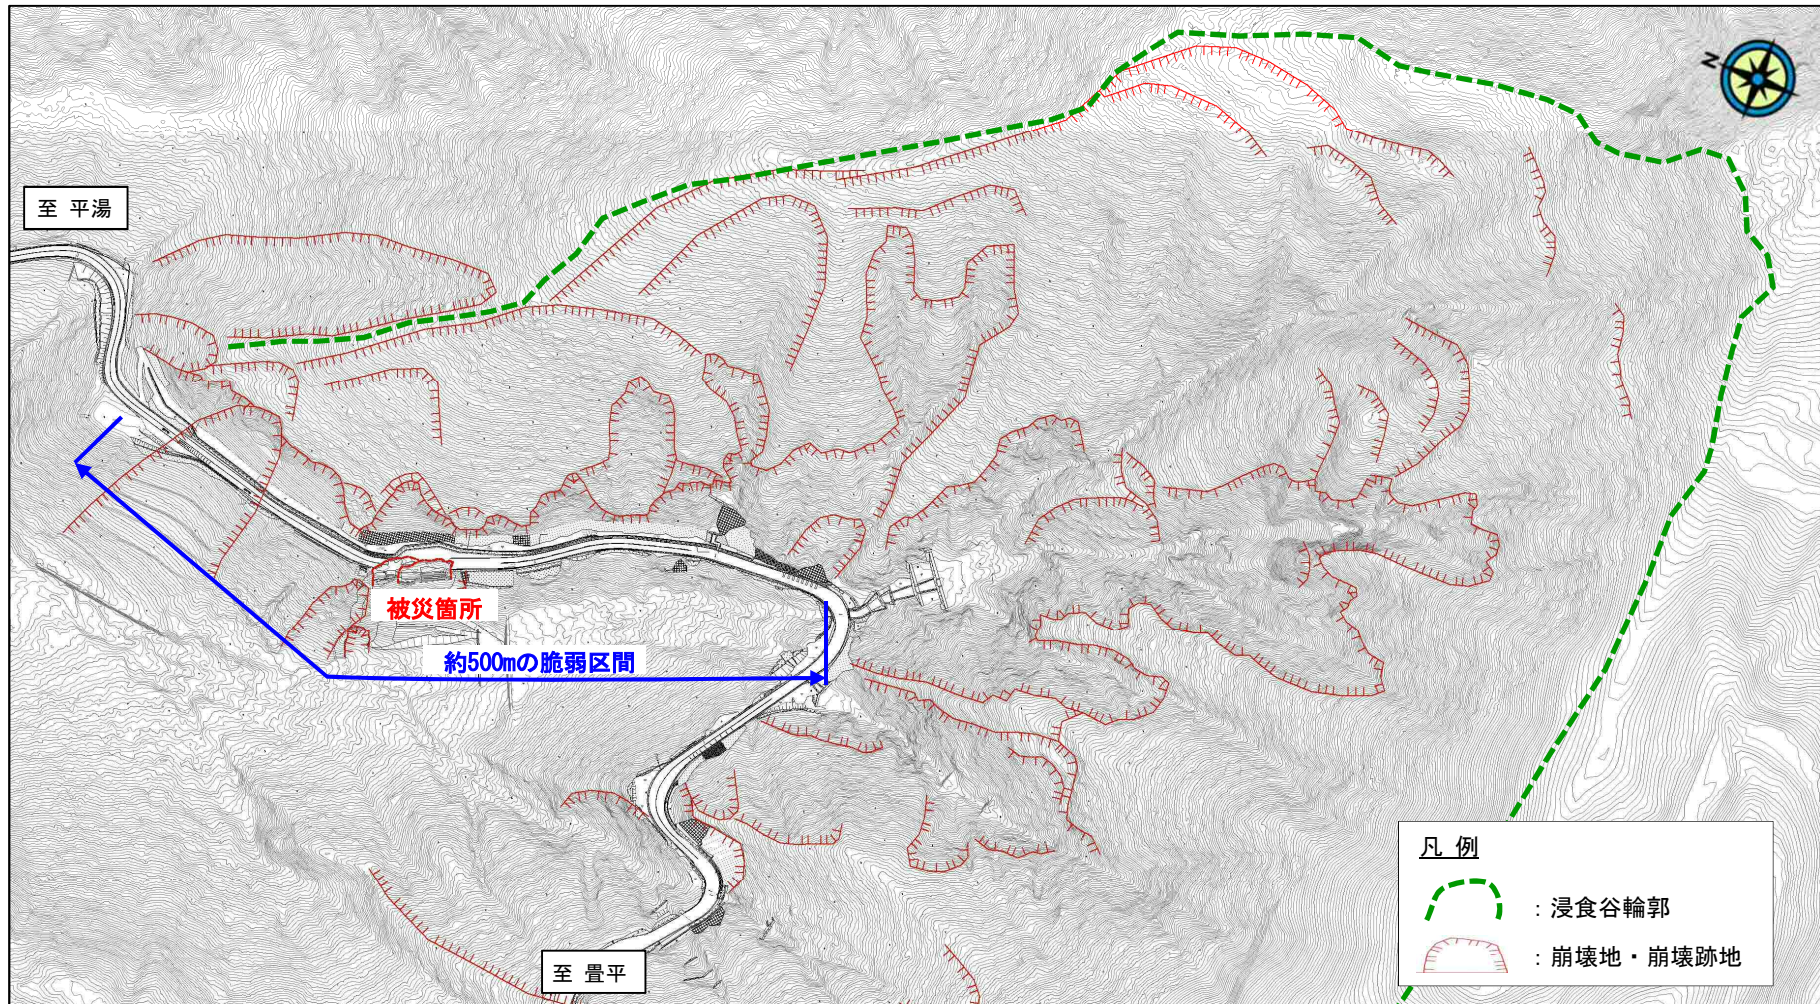
図2 - 4 被災箇所周辺の崩壊地と崩壊跡地

- ① 被災箇所周辺は大小の崩壊跡地が多数存在しており、斜面が脆弱化している
- ② 極寒地であるうえに、被災箇所前後を含めた約500m区間は日当たりの良い西向き斜面となっており、凍結融解による岩盤の風化が進行しやすい
