6. 崩落事故に至るまでの分析

崩落事故の原因の分析

7. 今後の対策

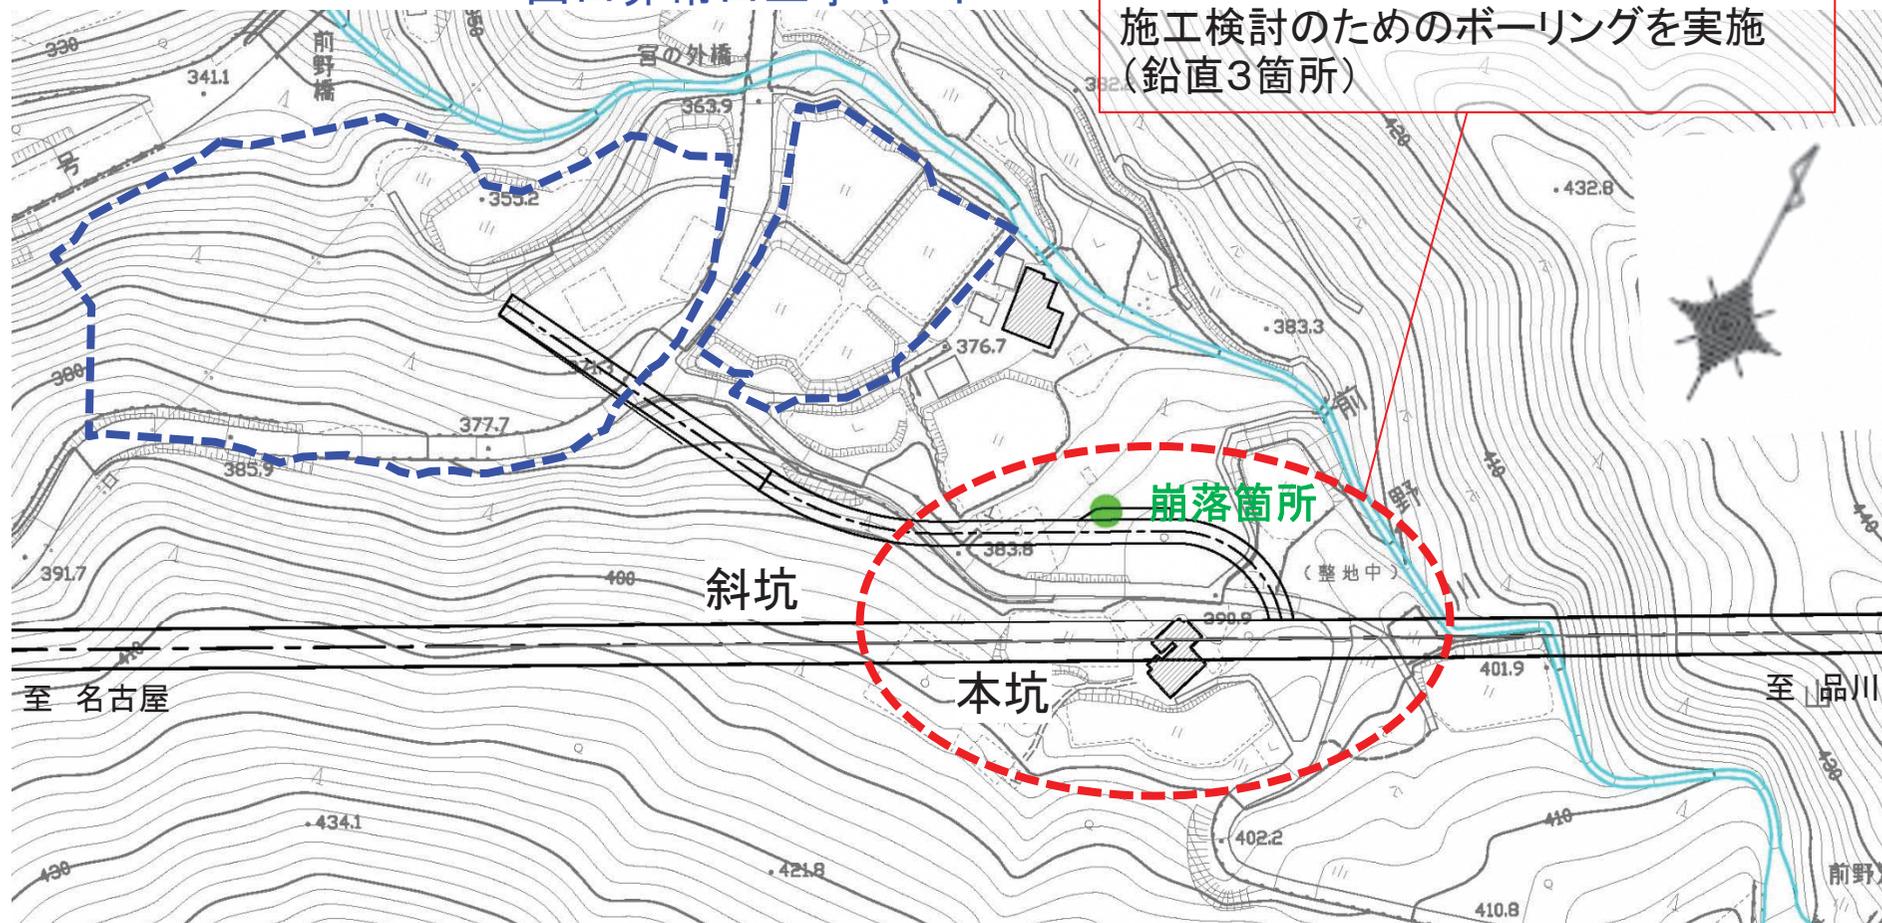
工事前に実施した地質調査箇所

前頁では、一軸圧縮強さを49.9～128.0 N/mm²と説明した。
このボーリングでは、深層の一部で8.58～9.99 N/mm²という箇所がある。
しかし、近傍で実施した他の2箇所のボーリングでは54.6～136.0 N/mm²、
53.1～129.0 N/mm²であるため、B岩種と判断した。

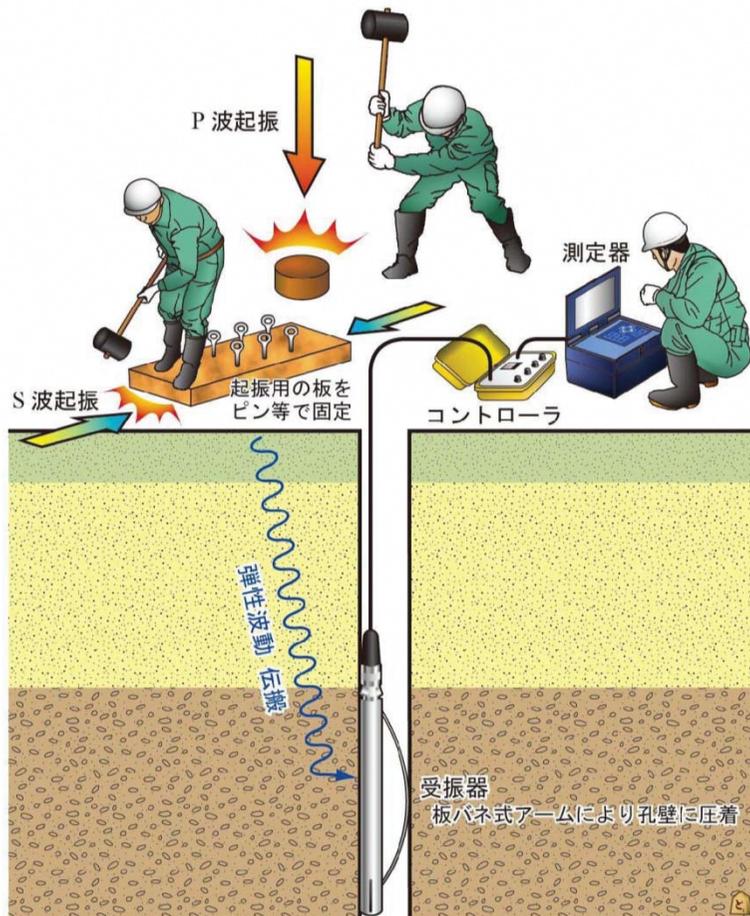
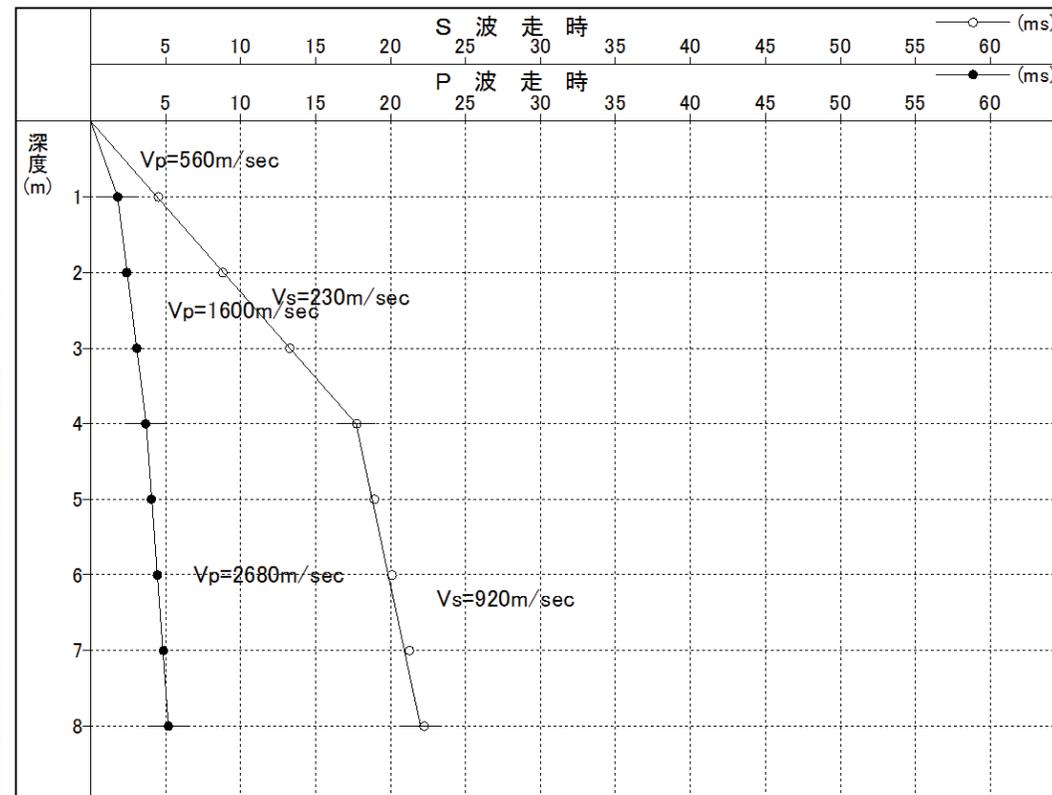
走時曲線

59ページの赤点線で示す範囲で行った地質調査において、PS検層(下図参照)という方法にて弾性波速度を測定した。

測定の結果、深度11~22mにおける弾性波速度は2.97km/secで、深度22~38mにおける弾性波速度は3.15km/secであった。

なお、測定箇所近傍における斜坑の深度は25~32mである。

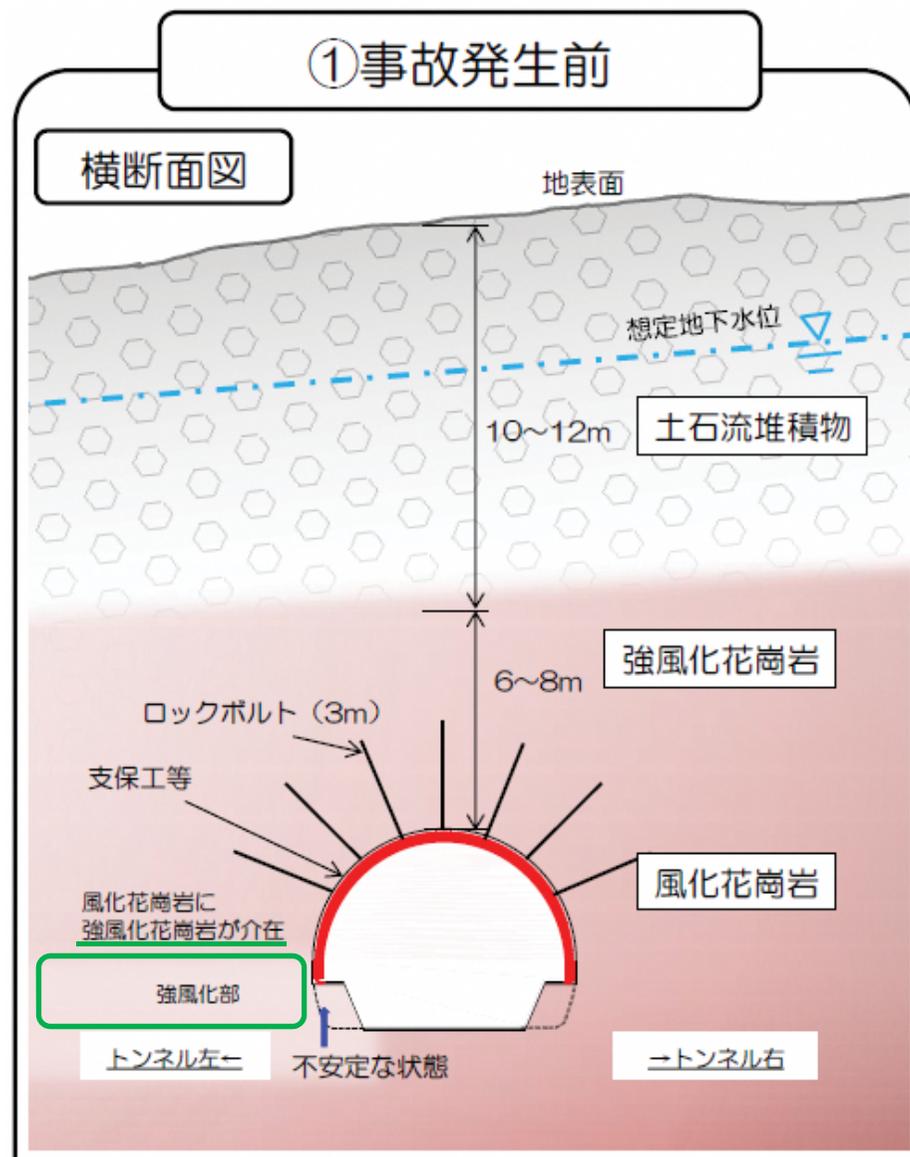
切羽観察において、崩落部付近で左側の強度が低くなってきていることを確認していた。

切羽左側は、風化の影響を強く受けた地山で、ブレーカーで容易に掘削できる程度に軟らかい

しかしながら、補助工法を適用せず、不安定地山に適さない掘削断面形状のまま施工していた。

4月4日にトンネル内で土砂崩落が発生した。

一般的に斜坑などの小断面のトンネルでは、掘削機械の作業スペース確保のために、下段ベンチの中央部を掘削することがある。その場合、地山状況に応じて脚部の補強を行うことがあるが、工事前に実施した地質調査の結果、補強しなくても問題ないと判断していた。

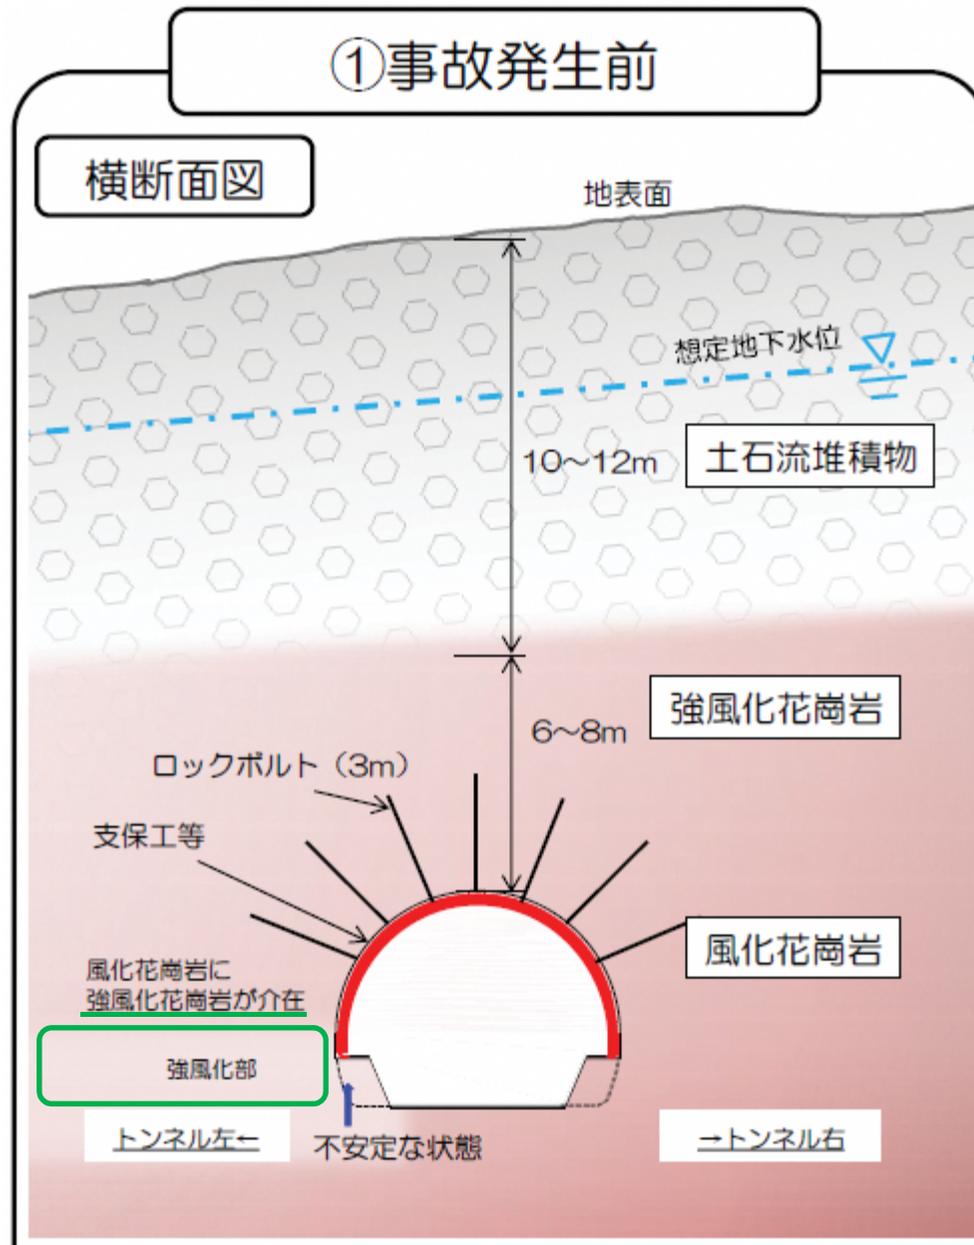
追加鉛直ボーリングの結果

- トンネル左下部周辺は、風化花崗岩に強風化花崗岩が介在した地質であった。
- 崩落部周辺はトンネル直上に風化花崗岩及び強風化花崗岩が6~8m程度まで分布し、更にその上部は土石流堆積物が10~12m程度堆積していた。

- トンネル左下部付近に地耐力の小さい強風化花崗岩が介在していた。
- 掘削機械の作業スペース確保のため、不安定地山に適さない掘削断面形状となっていた。
- 切羽観察を行いながら掘削を行っていて、切羽観察簿の報告を鉄道運輸機構はJVから毎日、JR東海は鉄道運輸機構から1週間分をまとめて受けていた。
- 観察の結果、当該箇所では左側の強度が低くなったものの、切羽全体としては大幅な変化はなかった。ここに至るまでも補助工法を用いずに掘削を行ってきたという実績から、補助工法を用いなくても、また掘削断面形状を変更しなくても掘削可能であると判断した。
- しかし、トンネル左上部の地山荷重を支えられず、4月4日にトンネル内で土砂崩落が発生した。
- 4月5日～4月7日の間、トンネル内から土砂崩落部の空洞充填を実施したものの、緩み範囲が土石流堆積物まで拡がり地上部の崩落に至った。
