## 高浜発電所2号機の定期検査開始

2024年11月1日

関西電力株式会社

## 高浜発電所2号機 第28回定期検査の概要

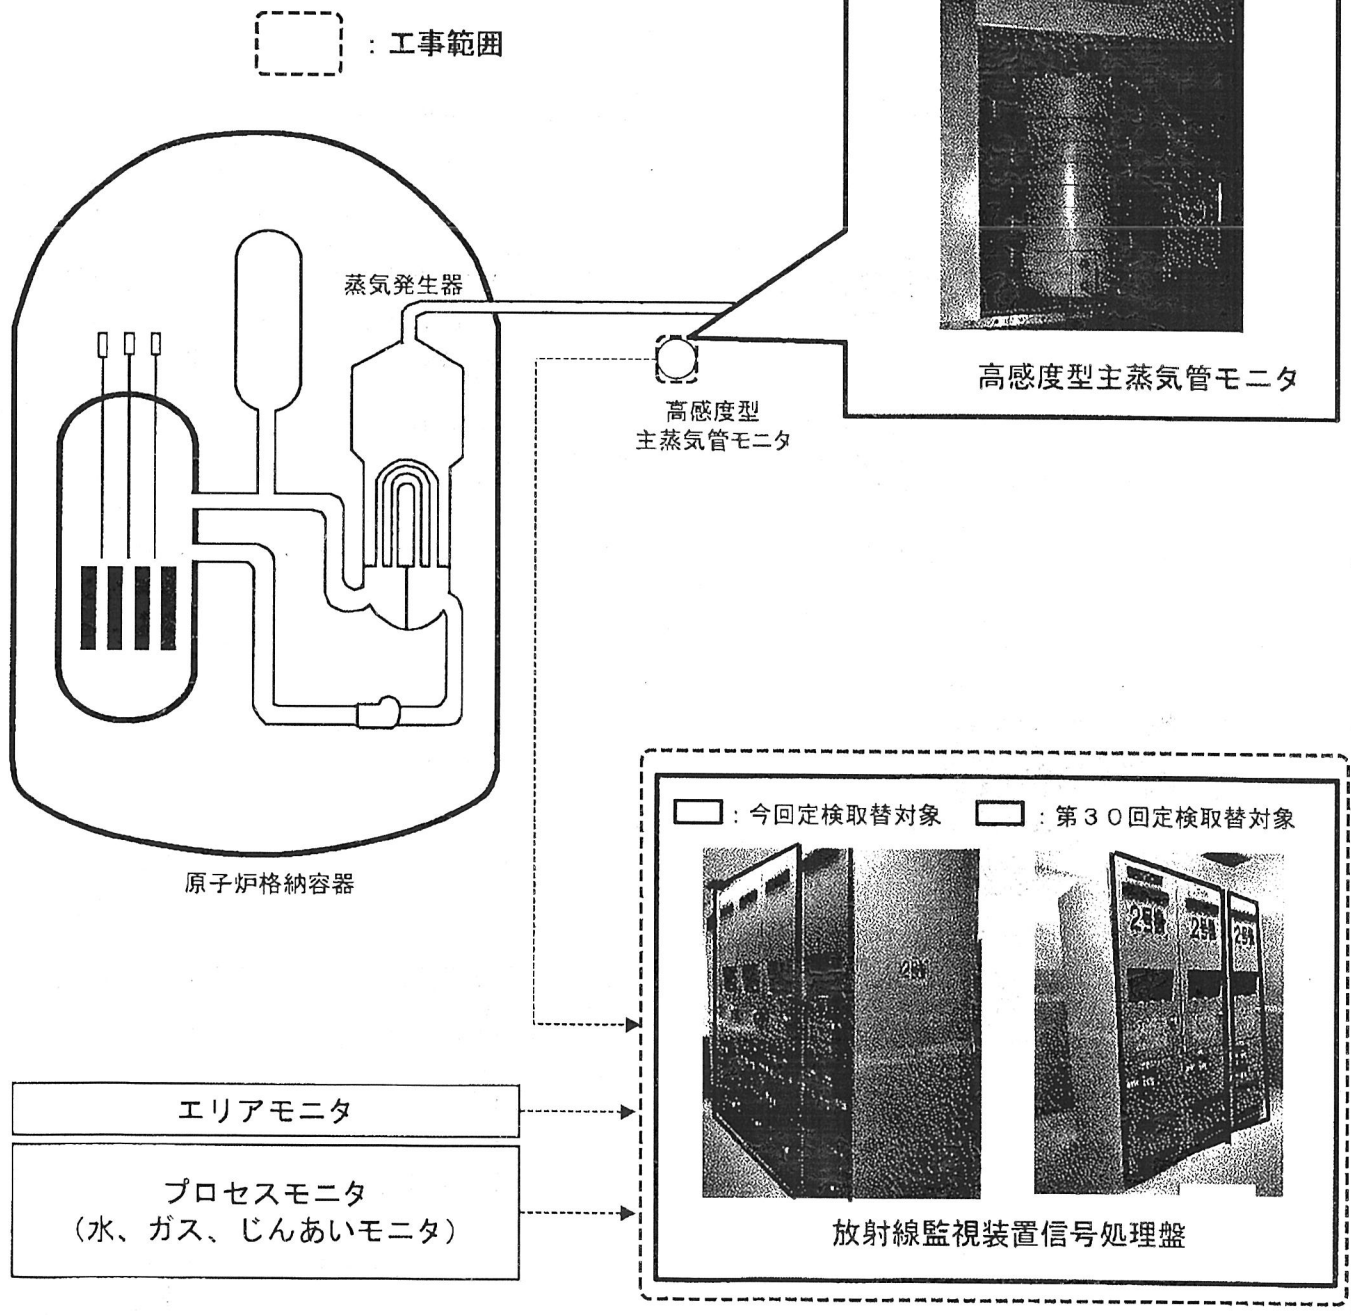
図－１ 高感度型主蒸気管モニタ他取替工事

電子部品の製造中止等に伴う保守性向上の観点から、放射線管理施設プロセスモニタリング設備のうち高感度型主蒸気管モニタ※<sup>1</sup>（３台）および同モニタが接続されている盤を含む放射線監視装置信号処理盤※<sup>2</sup>（２面）を取り替えます。

- ※１：蒸気発生器伝熱管から１次冷却材の漏えいが発生した場合に早期に検知すべく、主蒸気管での放射線量の上昇を高感度で検出するモニタ。（各蒸気発生器（計３台）の主蒸気管に１台ずつ設置）
- ※２：放射線量を計測するモニタから送られる電気信号を線量当量率等に変換し表示させる処理盤。  
また、線量当量率等の上昇を検知した際には、警報を発信させる装置。  
放射線監視装置信号処理盤は７面あり、残り５面は第３０回定検で取替予定。

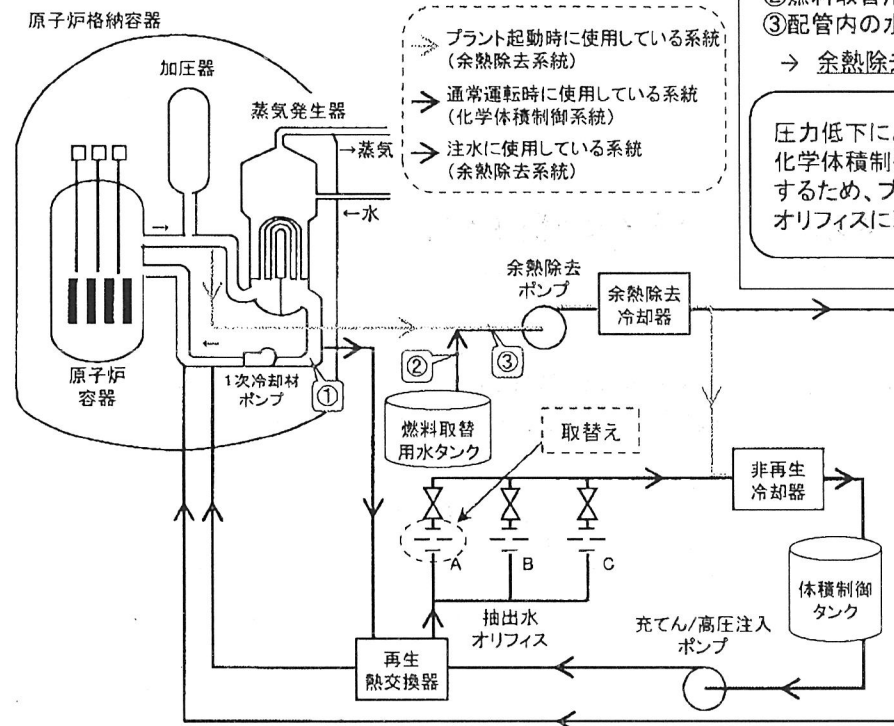
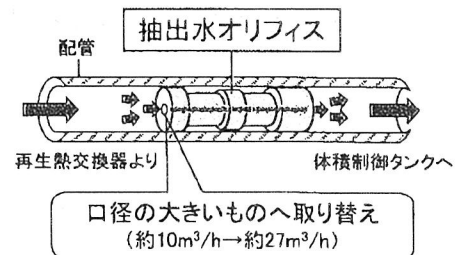
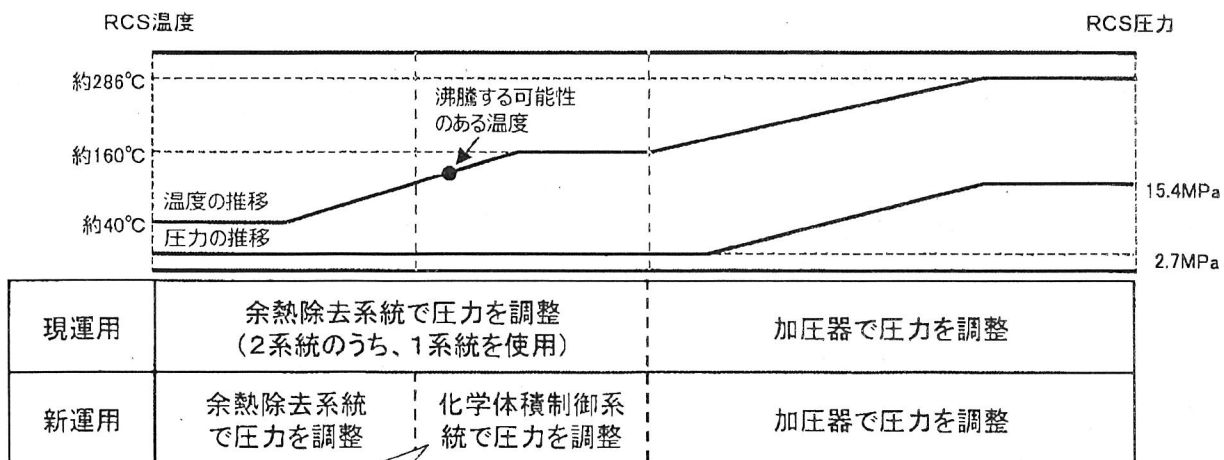
## 図-2 化学体積制御系統 抽出水オリフィス取替工事

※米国原子力規制委員会が米国事業者に対し、「蒸気ボイドによる余熱除去ポンプ機能喪失問題」を通知したことを受け、国内においても原子力規制委員会および事業者が議論し、対策を講じる必要があると評価されました。

#### 異常発生時の状況

- ①プラント起動中にRCSからの漏えいが発生
- ②燃料取替用水タンクからの注水を実施
- ③配管内の水が圧力低下により沸騰

→ 余熱除去ポンプが使用できなくなる可能性がある。

余熱除去系統の信頼性向上の観点から、プラント起動時に化学体積制御系統を用いた1次冷却材系統(RCS)の圧力調整が実施できるよう、当該系統の抽出水オリフィスを口径の大きいものに取り替えます。

圧力低下により沸騰する可能性のある温度に達する前に、化学体積制御系統を用いた調整に切り替える運用に変更するため、プラント起動時の流量に対応した口径の抽出水オリフィスに取り替える。

圧力低下により沸騰する可能性のある温度に達する前に、化学体積制御系統を用いた調整に切り替え、余熱除去系統を早期に隔離。

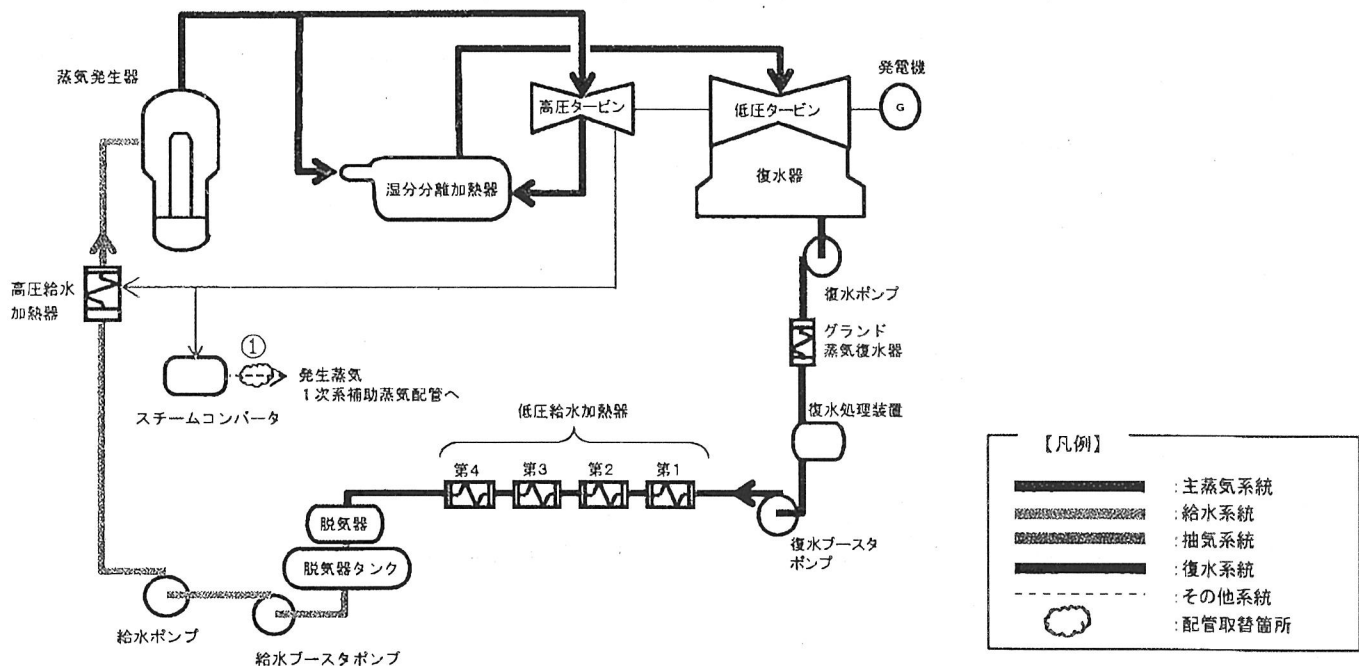
図-3 2次系配管の点検等

合計 1, 5 6 8 箇所について超音波検査（肉厚測定）を実施します。

①過去の点検で減肉傾向が確認されているため計画的に取り替える箇所  
炭素鋼 ⇒ 炭素鋼 1 箇所

過去の点検において減肉傾向が確認された部位 1 箇所を炭素鋼の配管に取り替えます。
