平成30年7月8日発生 梅雨前線豪雨による山地被害について「岐阜県 美濃市 曽代 杉ヶ鼻 地区」

## 平成30年7月8日発生 梅雨前線豪雨による山地被害について「岐阜県 下呂市 焼石 地区」

平成30年6月29日発生 梅雨前線豪雨による山地被害について「岐阜県 下呂市 萩原町上呂 門洞 地区」

## 平成30年6月27日～7月1日発生梅雨前線豪雨災害による林道施設被害【林道 石浦山線】

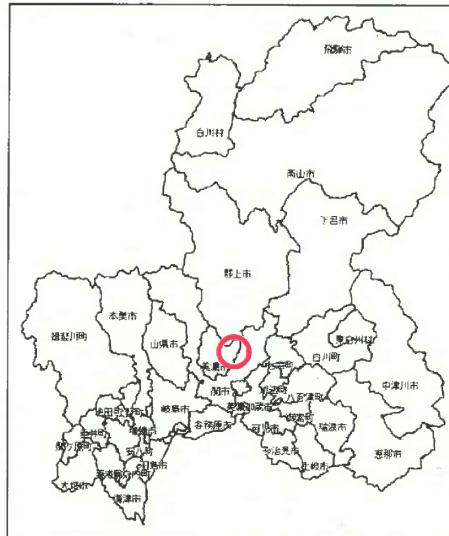
- みのし そだい すぎがはな  
○災害箇所 岐阜県 美濃市 曽代 字杉ヶ鼻  
○被害状況 梅雨前線の影響に伴う記録的な集中豪雨により、溪流内の土砂や立木が、国道156号線及び長良川鉄道軌道内へ流出し通行不能となった。(人的被害なし)  
○気象条件 最大時間雨量70mm(最大24時間雨量183mm)(観測点:美濃)  
○応急対応 岐阜国道事務所、長良川鉄道(株)が土砂撤去を実施中。  
○恒久対応 関係部局と調整のうえ、対応を検討。

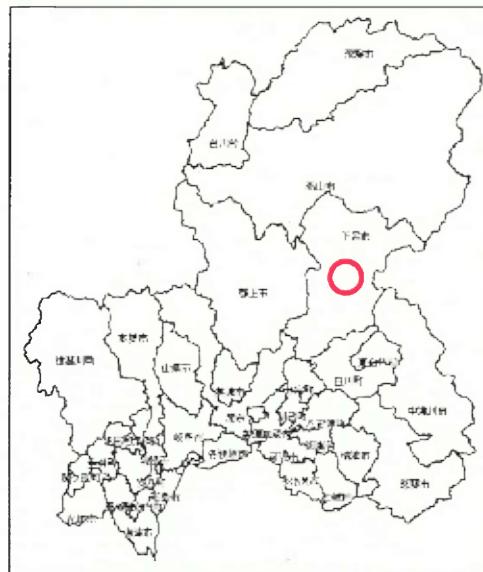
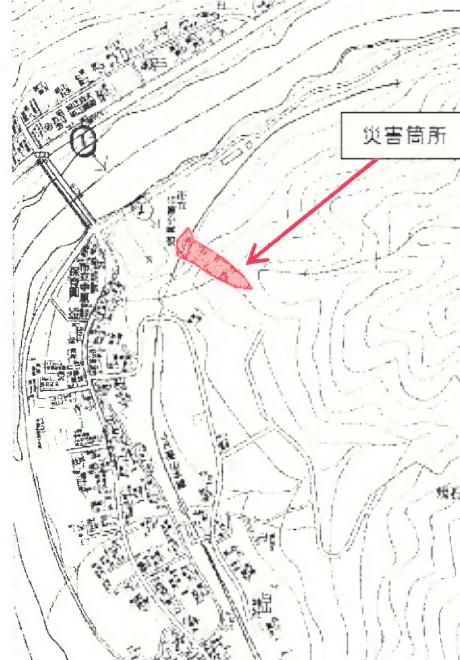
- 災害箇所 岐阜県 下呂市 焼石 ひだし やけいし
- 被害状況 梅雨前線の影響に伴う記録的な集中豪雨により、山腹崩壊が発生し、JR高山本線の軌道内、小学校のグラウンドに流出した。(人的被害なし)
- 気象条件 最大時間雨量104mm(最大24時間雨量274mm)(観測点:金山)
- 応急対応 JR東海による軌道内の土砂撤去、市による小学校内の土砂撤去予定
- 恒久対応 関係部局と調整のうえ、検討。

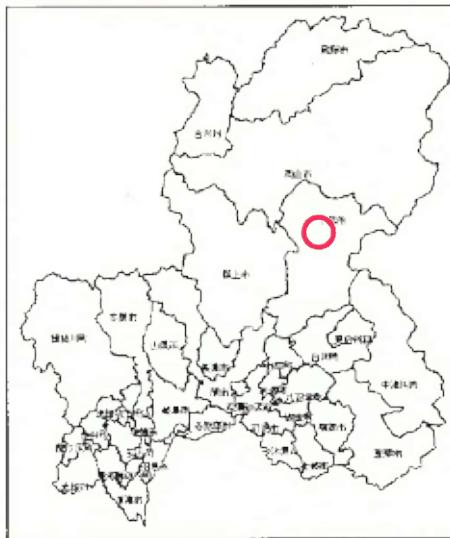
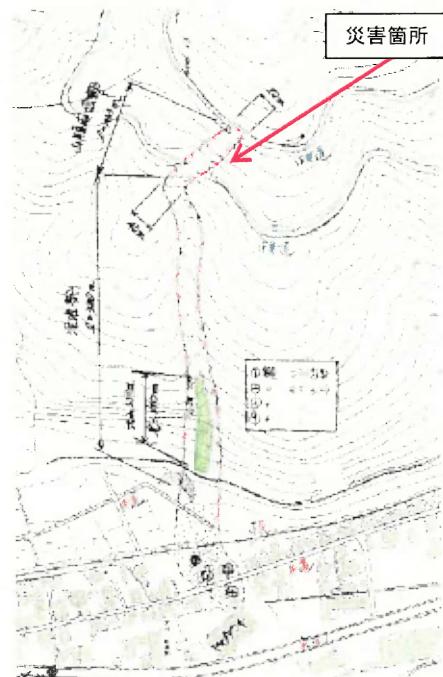
- 災害箇所 岐阜県 下呂市 萩原町上呂 字門洞  
 ○被害状況 梅雨前線の影響に伴う集中豪雨により山腹崩壊(幅平均30m、長さ約400m、面積約1.2ヘクタール)が発生。  
 JR高山本線の軌道内、人家への土砂流入被害が発生(床上1戸、床下3戸、人的被害なし)。  
 ○気象条件 最大時間雨量53mm(最大24時間雨量232mm)(観測点:上呂)  
 ○林地概況 崩壊箇所は治山施工地。(山腹工 H28県単独治山事業)  
 ○応急対応 JR東海による軌道内土砂の撤去、市による人家流出土砂の撤去  
 県土木、下呂市による仮設土留め壁に用いる大型土のう、土砂監視センサー、雨量計の設置。  
 ○恒久対応 関係部局と調整のうえ、災害関連緊急治山事業の実施に向け現地調査を実施中。

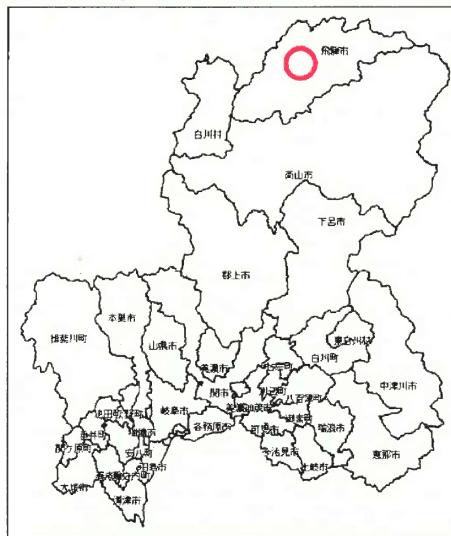
- ひだし みやがわちょうまきど  
○災害箇所 岐阜県 飛騨市 宮川町牧戸  
○被害状況 梅雨前線の影響に伴う記録的な集中豪雨により、渓流内の堆積土砂や侵食された土砂が、JR高山本線の軌道内、市道(旧国道360号)に流出し通行不能となった。(人的被害なし)。  
○気象条件 最大時間雨量21mm(最大24時間雨量181mm)(観測点:河合)  
○応急対応 JR東海、市において検討中  
○恒久対応 関係部局と調整のうえ、検討。

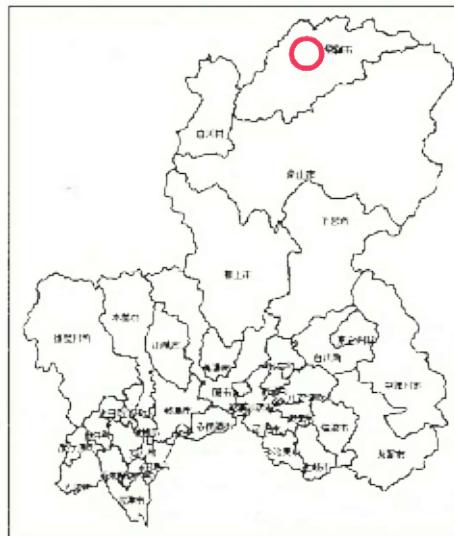
- ひだし みやがわちょううつぼ  
○災害箇所 岐阜県 飛騨市 宮川町打保  
○被害状況 梅雨前線の影響に伴う記録的な集中豪雨により、溪流内の堆積土砂や侵食された土砂が、JR高山本線の軌道内、市道(旧国道360号)、林道万波線に流出し通行不能となった。(人的被害なし)。  
○気象条件 最大時間雨量21mm(最大24時間雨量181mm)(観測点:河合)  
○応急対応 JR東海による軌道内の土砂撤去、市による市道(旧国道360号)上の土砂撤去予定  
○恒久対応 関係部局と調整のうえ、検討。

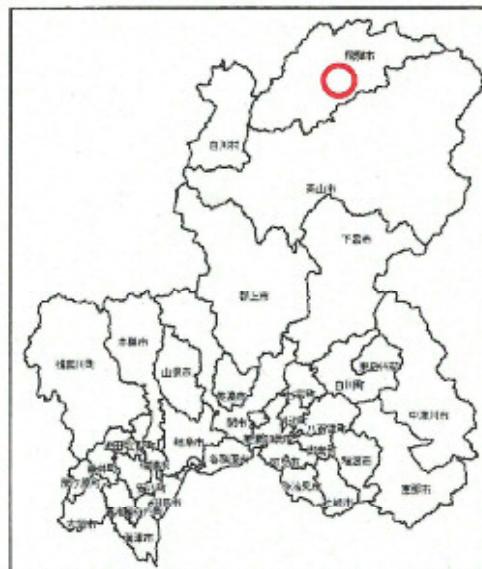
- ひだし ふるかわちょうすごう
- 災害箇所 岐阜県 飛騨市 古川町数河
  - 被害状況 梅雨前線の影響に伴う記録的な集中豪雨により、渓流内の堆積土砂や侵食された土砂や立木が、国道41号線に流出し通行不能となった。(人的被害なし)。
  - 気象条件 最大時間雨量29mm(最大24時間雨量224mm)(観測点:古川土木)
  - 応急対応 高山国道事務所が土砂撤去を実施中。
  - 恒久対応 関係部局と調整のうえ、検討。

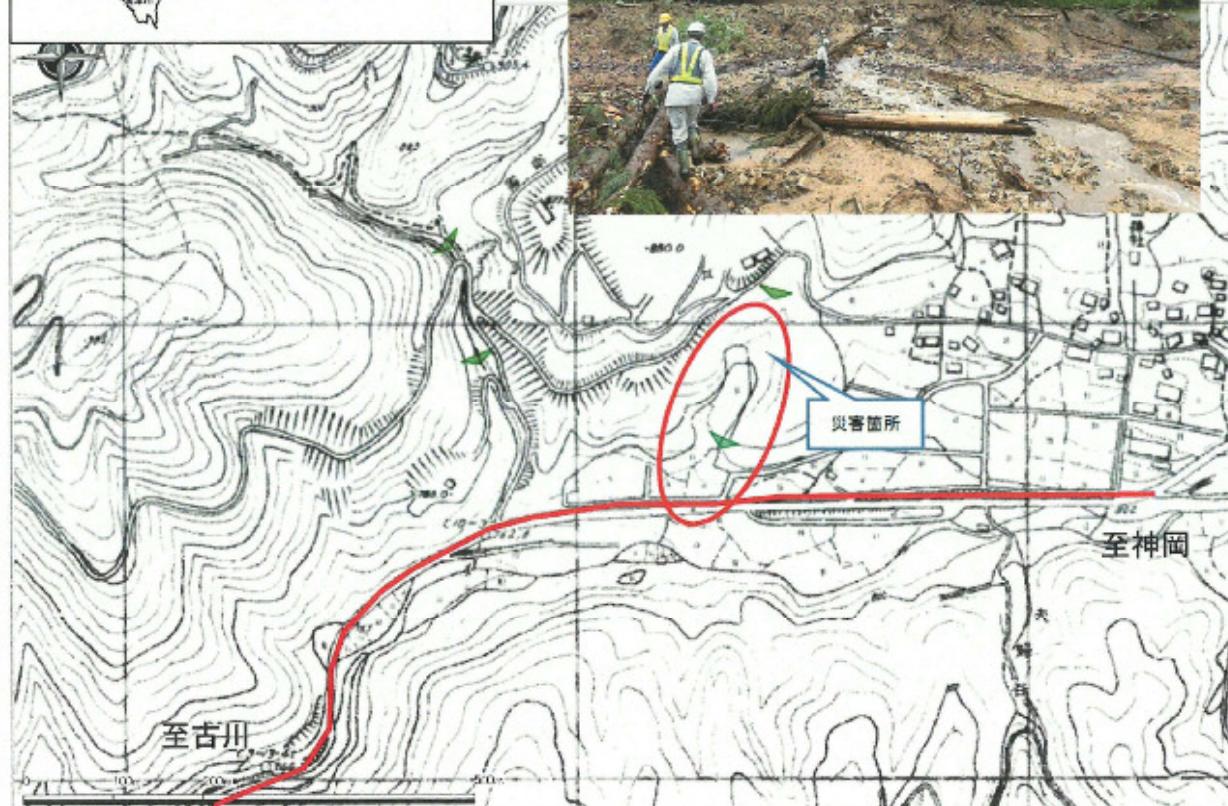
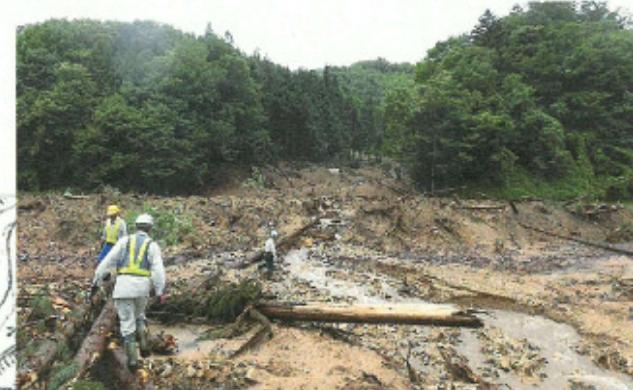
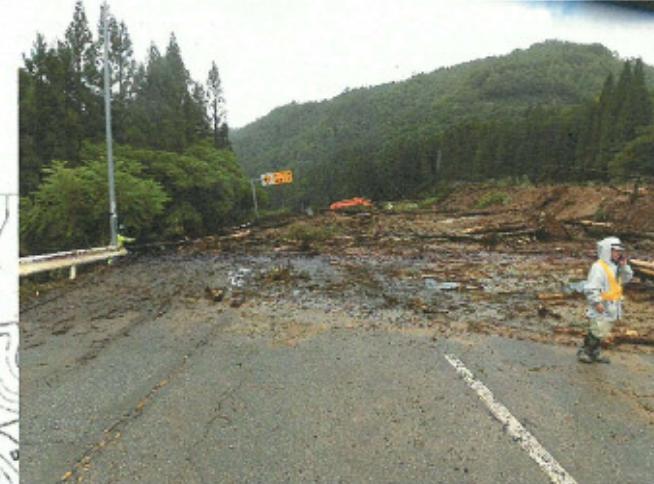
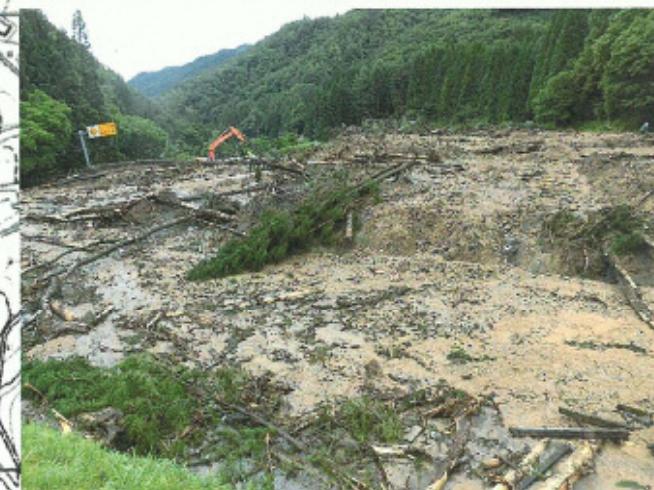
国道41号線被害状況

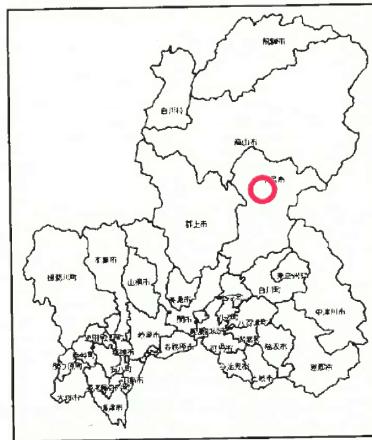
- 災害箇所 林道 石浦山線（岐阜県 下呂市 馬瀬西村 字 石浦山 地内）  
 ○被害状況 6月27日からの集中豪雨により山腹崩壊が発生し、土砂が下方の林道へ流出、林道の床版橋及び水道管が破損した。人的・家屋被害なかったが西村地区の64世帯で断水が発生、現在、水道管は仮復旧済み。  
 ○復旧対応 林道施設災害復旧事業で床板橋を復旧予定（工法は未定）

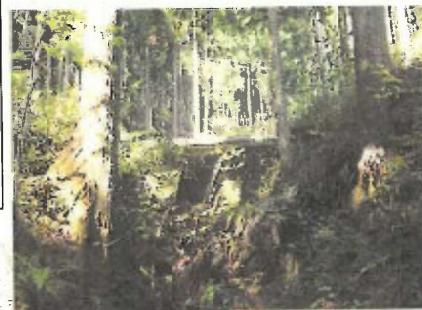
①被災前状況

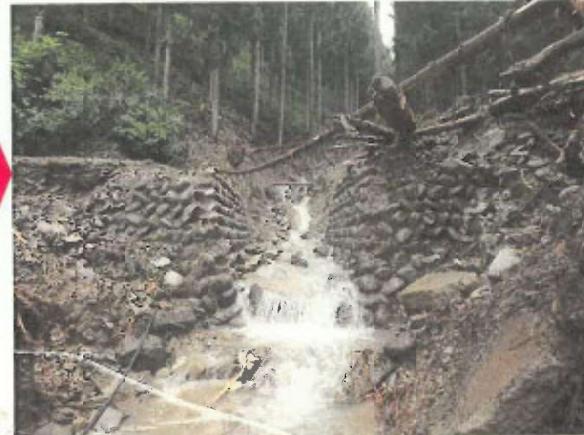
②被災後状況

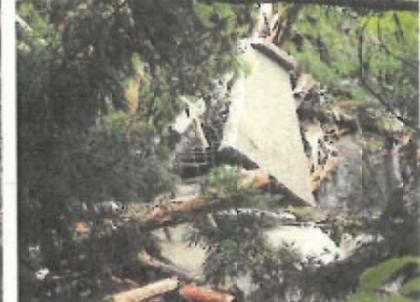
流出した床板

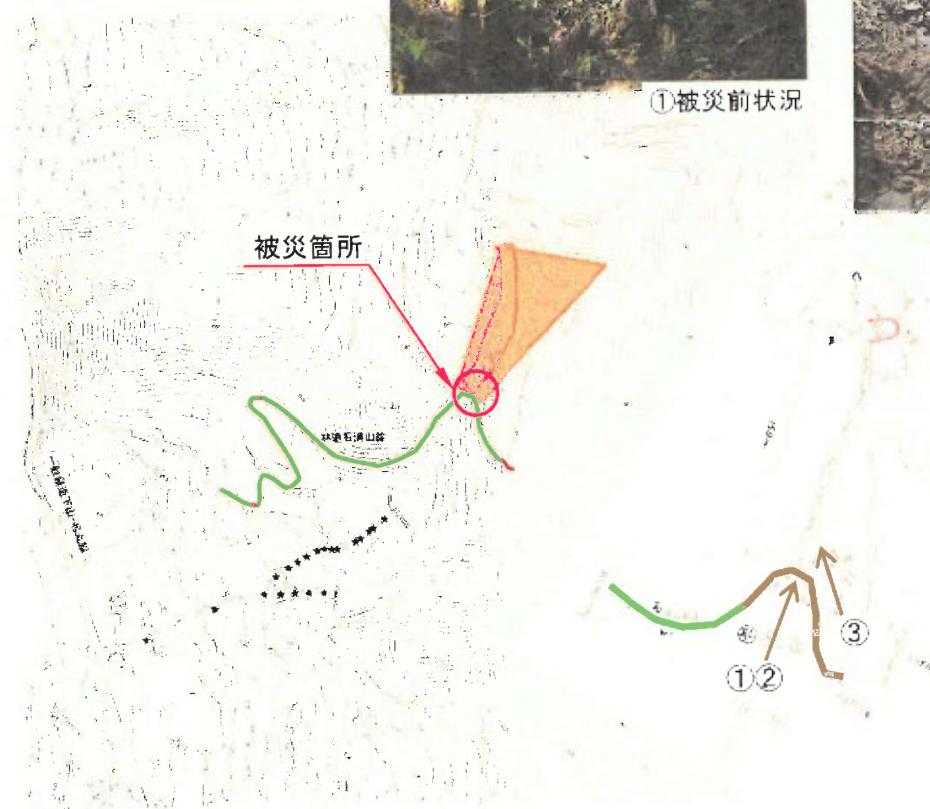
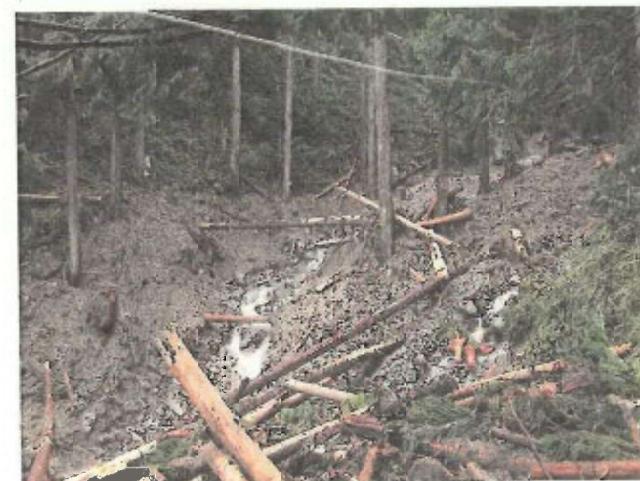
③渓床内の土砂流出状況
