# 平成24年度 中部地方ダム等管理フォローアップ委員会

## 長良川河口堰 平成23年次報告書【概要版】

国土交通省中部地方整備局  
水資源機構中部支社

# 長良川河口堰の更なる弾力的な運用 (モニタリング部会資料抜粋等)

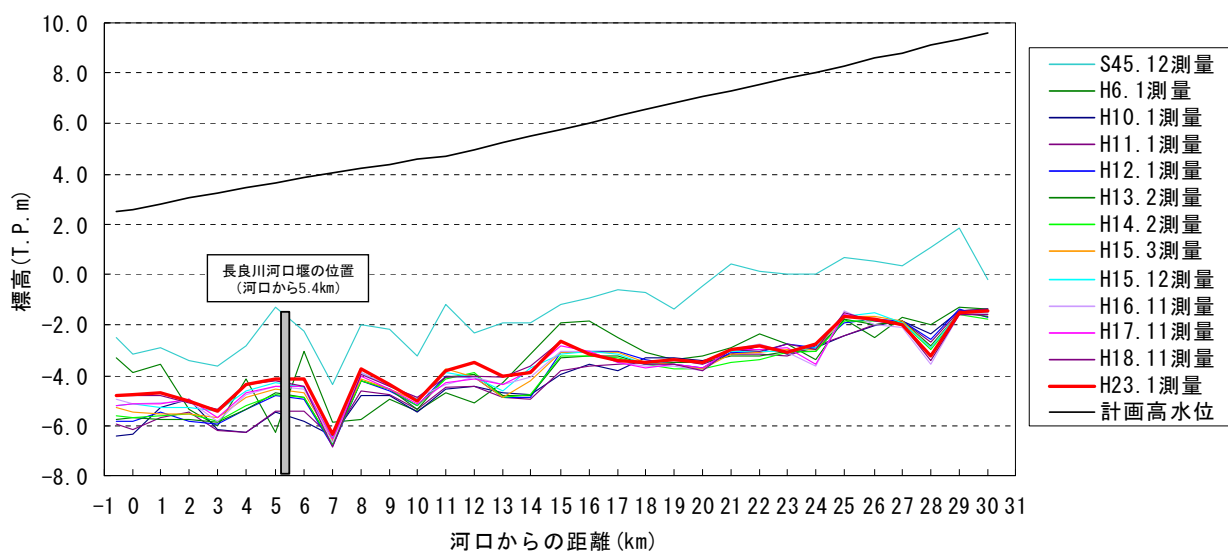
しゅんせつ範囲の長良川平均河床縦断図(経年変化)

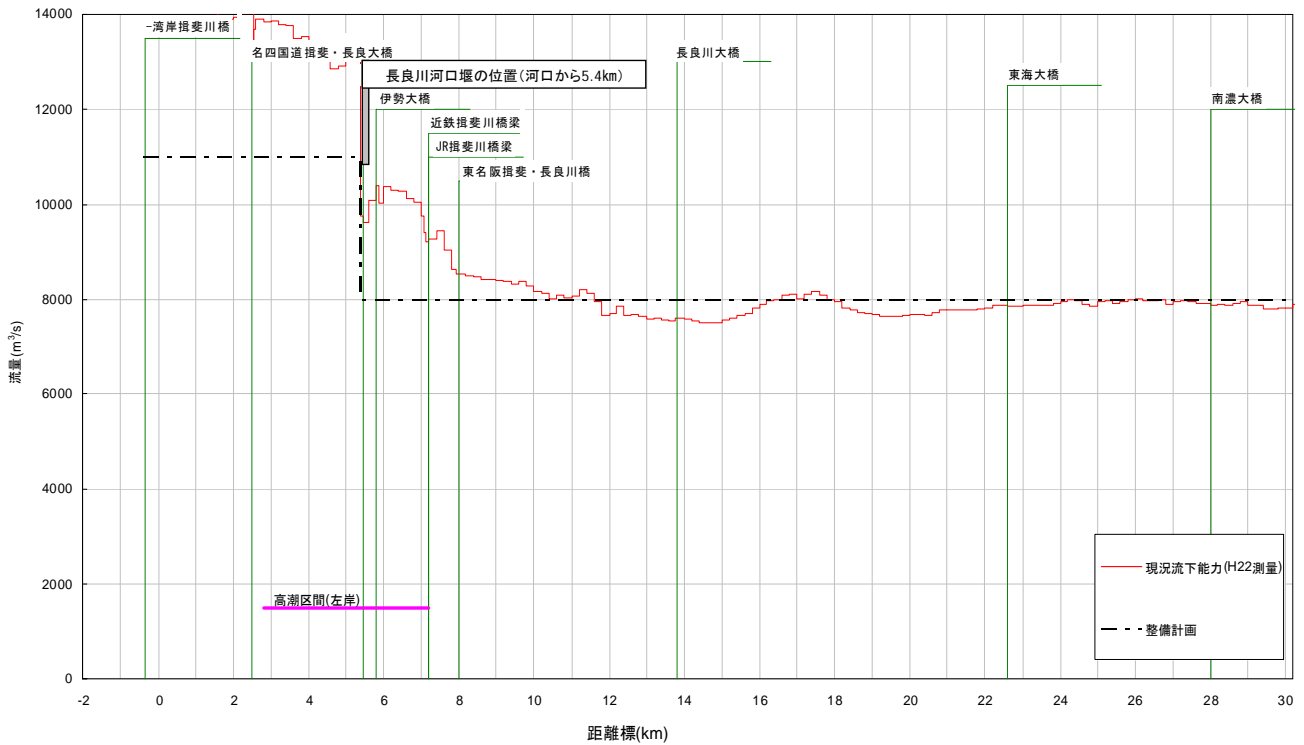
### しゅんせつ後の河床変動に伴う流下能力

樹木の設定範囲及び粗度係数は整備計画策定時
