## 長良川河口堰の更なる弾力的運用等について

- ①平成22年度中部地方ダム等管理フォローアップ委員会年次報告
- ②長良川河口堰の更なる弾力的運用(モニタリング部会抜粋等)

平成22年度  
中部地方ダム等管理フォローアップ委員会  
長良川河口堰年次報告書【概要版】

# 長良川河口堰の更なる弾力的な運用 (モニタリング部会資料抜粋等)

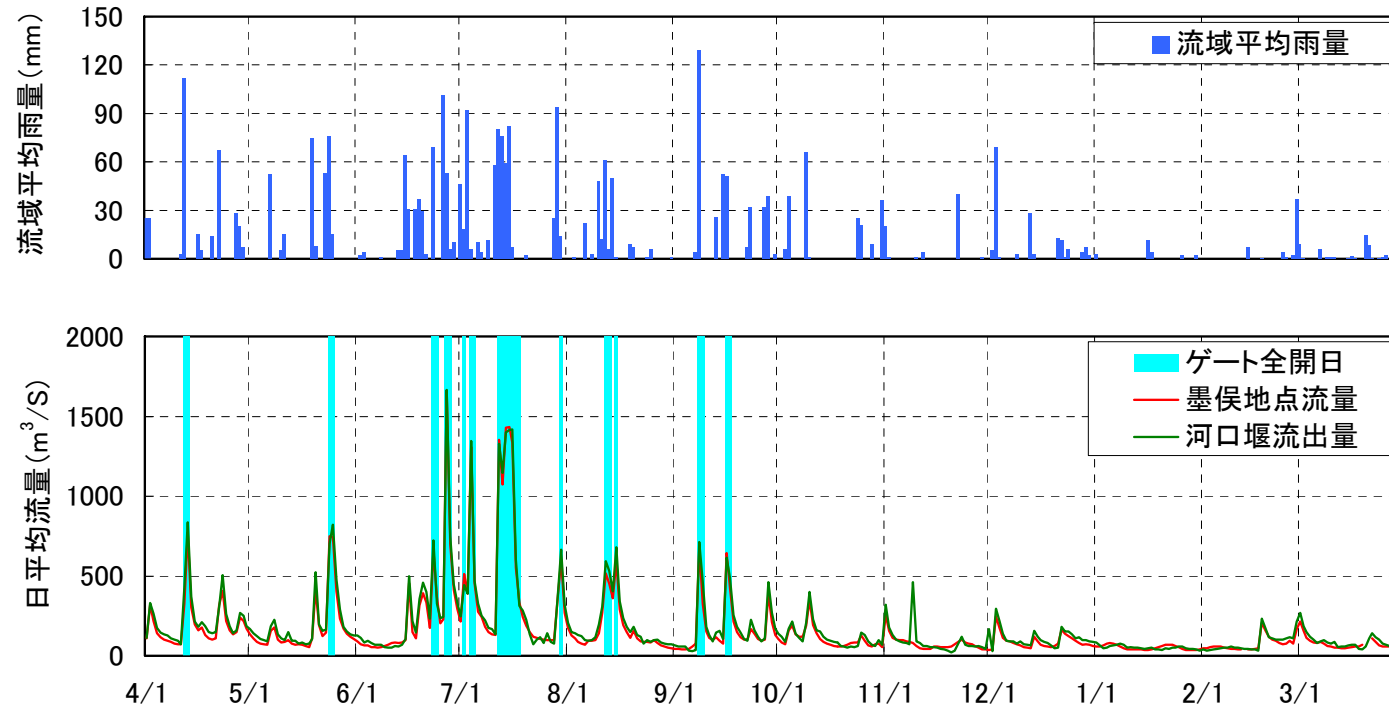
## 長良川流域平均雨量と長良川の流況

全開期間 (H22)	最大 流出量 m <sup>3</sup> /s
1	4. 12 ~ 4. 13	1,200
2	5. 24 ~ 5. 25	1,400
3	6. 23 ~ 6. 24	1,200
4	6. 27 ~ 6. 28	2,500
5	7. 2	810
6	7. 4 ~ 7. 5	2,000
7	7. 12 ~ 7. 18	2,700
8	7. 30	870
9	8. 12 ~ 8. 13	1,030
10	8. 15	860
11	9. 8 ~ 9. 9	1,740
12	9. 16 ~ 9. 17	909

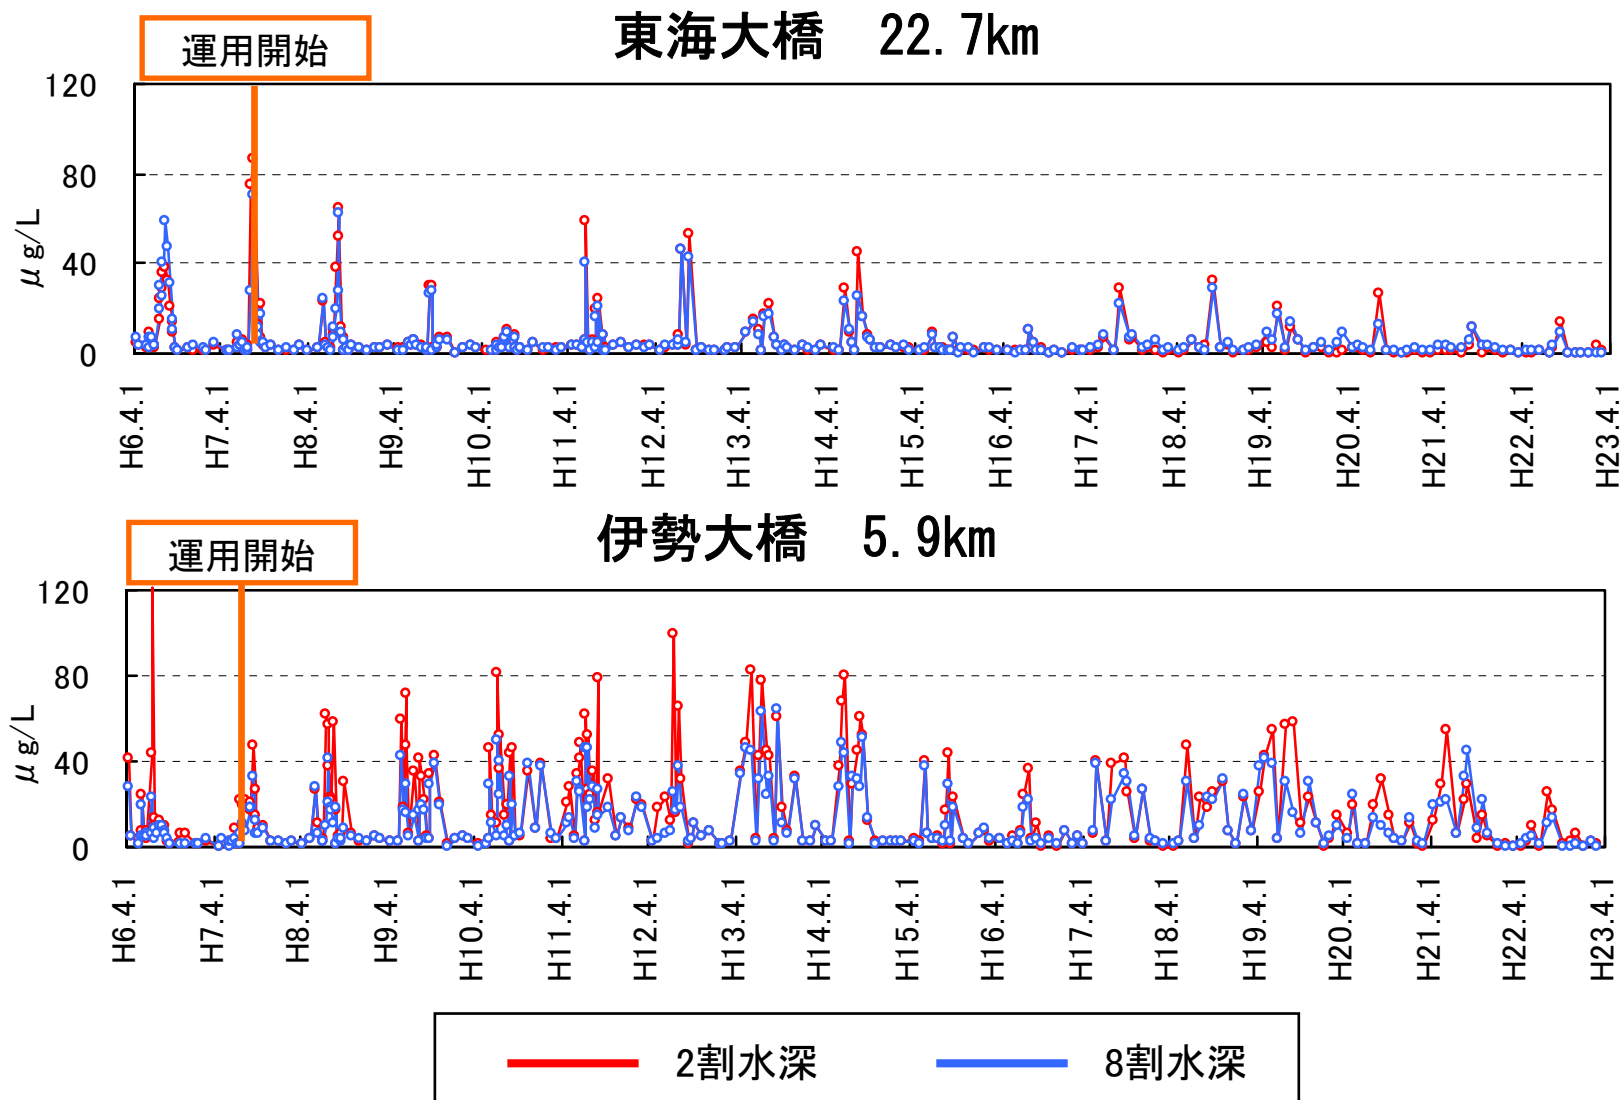
表層・低層水質の経月(季節)変化 (ケロフィル a)

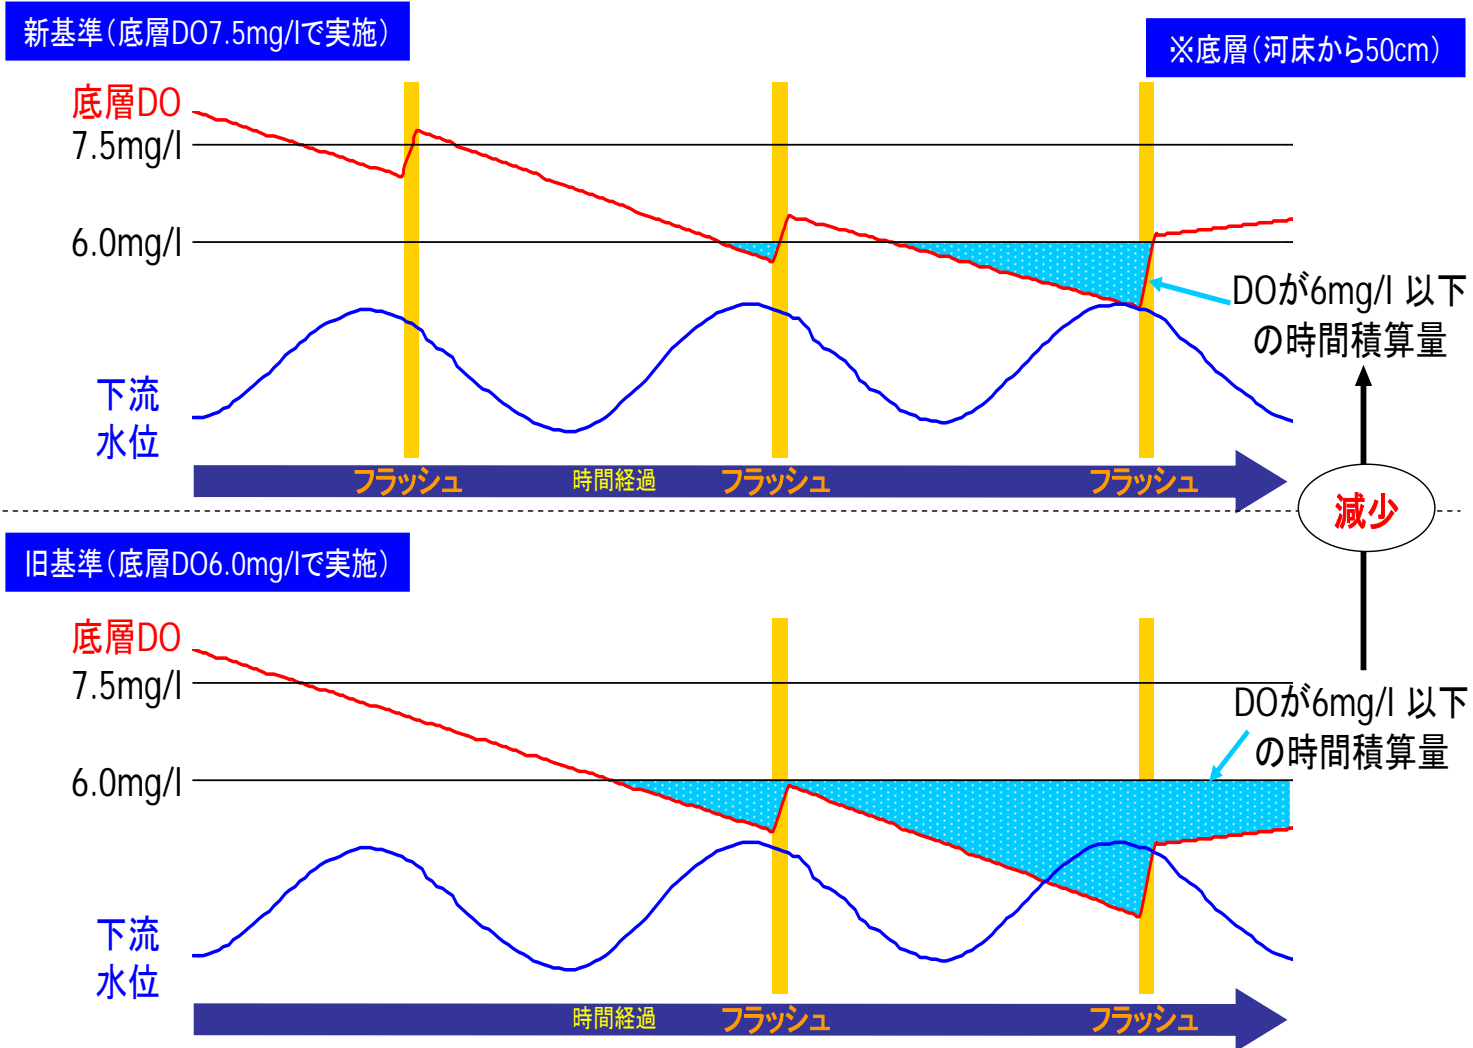
### ●フラッシュ放流基準の変更によるDO低下頻度の減少（イメージ）

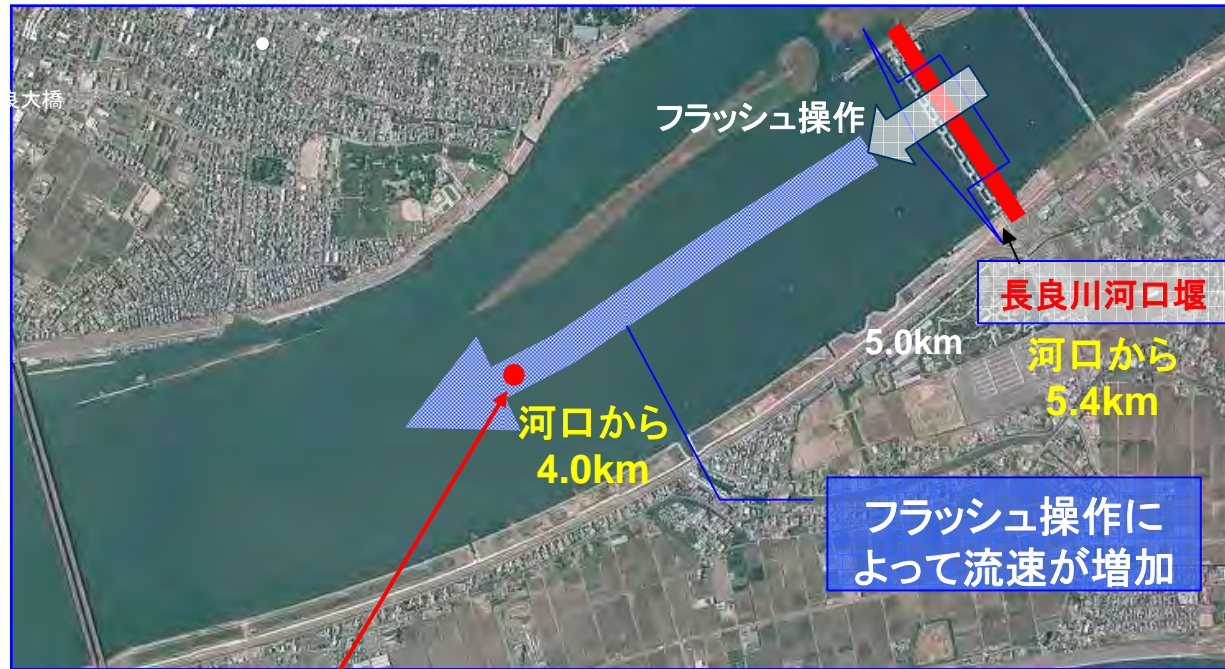
フラッシュ放流によって、河口から4.0km(堰下流1.4km)の地点で流速の増加が確認された。

(定点・横断観測) 4.0km

(縦断観測) 5.2km~3.4km

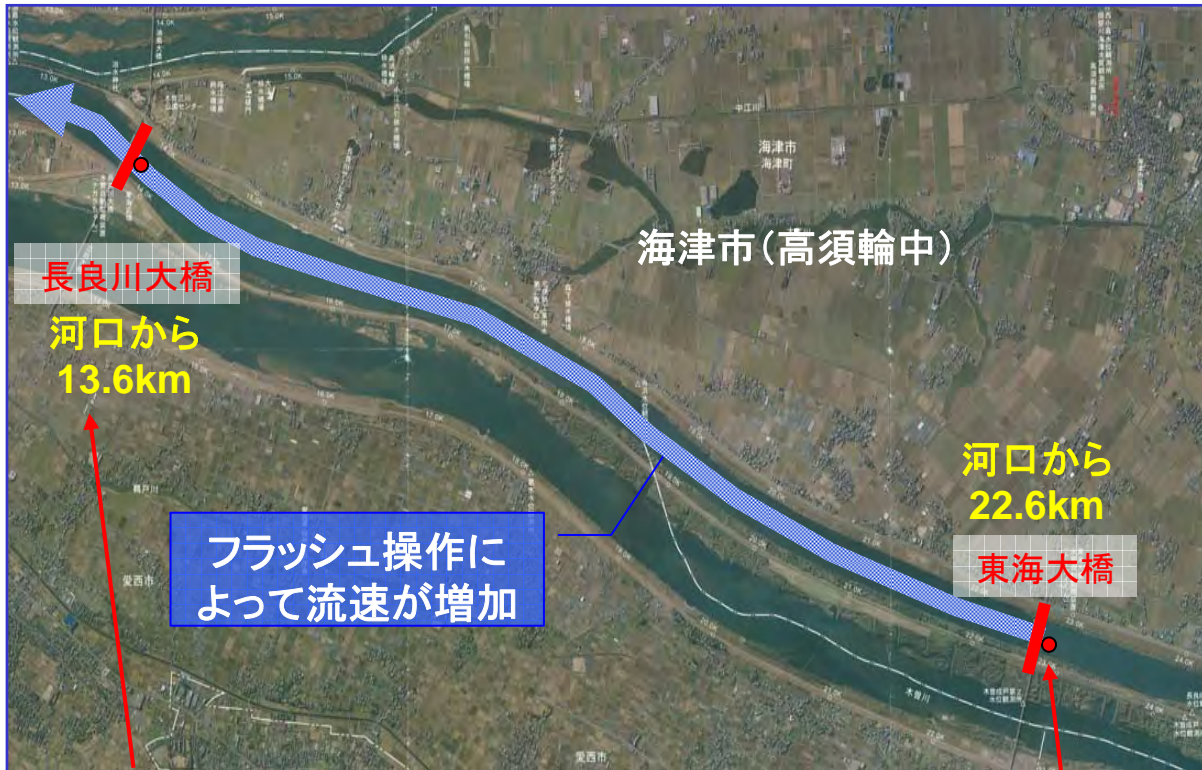
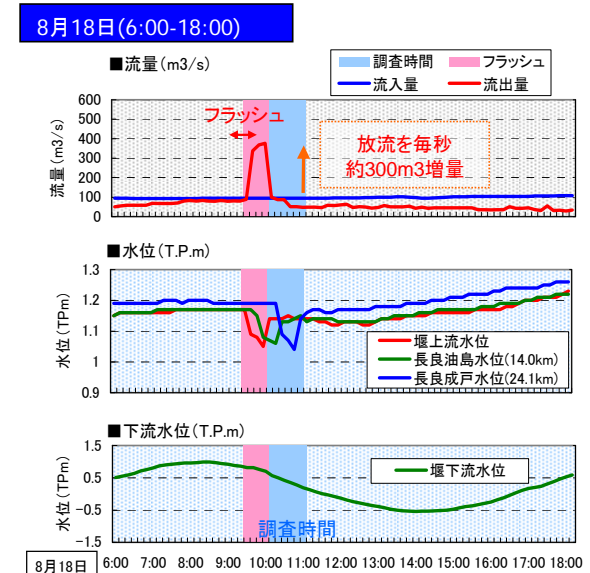
フラッシュ操作によって、河口から22.6km(河口堰から17.2km上流)の東海大橋地点で流速の増加が確認された。

●フラッシュ操作 9:30-10:00

(定点観測)13.6km (堰上流8.2km)

(定点観測)22.6km (堰上流17.2km)

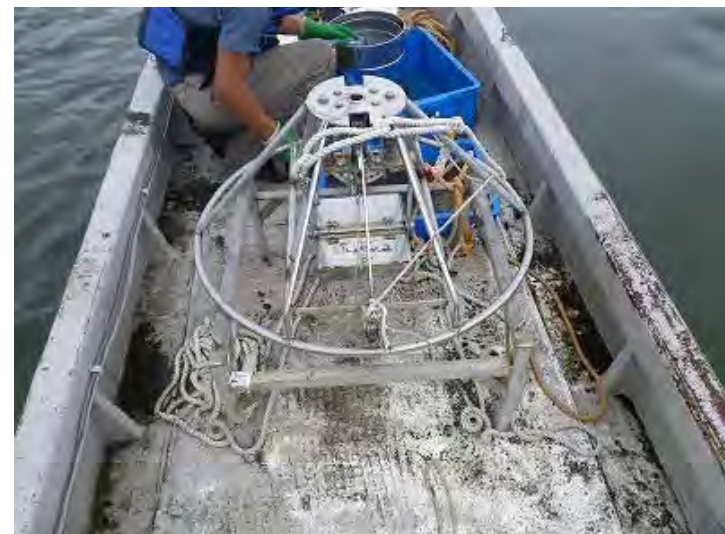
スミス・マッキンタイヤ型採泥器

項目	調査項目	調査方法	調査地点
底生動物調査	貝類、ゴカイ類、水生昆虫類、ミズ類等の底生動物	スミス・マッキンタイヤ型採泥器で、1地点当たり5回(採泥面積:0.05m <sup>2</sup> /回×5回=0.25m <sup>2</sup> )で採泥を実施	長良川河口から、3km、5km、6km、9km各地点左岸、流心、右岸の3箇所
