都市公園の安全管理の強化について

都市公園内において、公園施設に起因する事故が発生したので、以下の通りお知らせいたします。

【事故の概要】

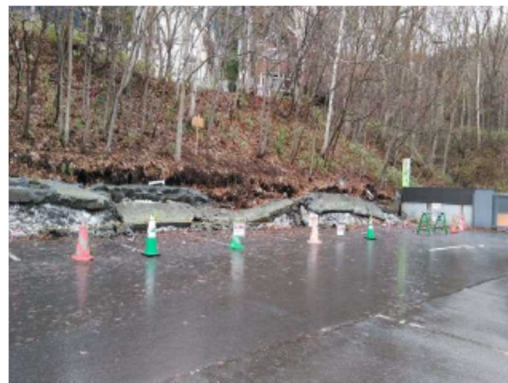
- 発生日 令和3年4月17日（土）
- 発生場所 人口約100万人以上の都市
- 発生公園 風致公園
- 状況
 - ・本事故は、未明に駐車場横に設置されている石積擁壁が倒壊したものの、人的被害の報告はなし。
 - ・数年前から擁壁全体が前面に傾斜していることが確認されたため経過観察を行っていたが、近年、傾斜量の増加がみられたため、ボーリング調査や実施設計を行い、令和3年6月から改修工事に着手予定であった。
 - ・日常巡回で目視による安全確認を行っていたが、倒壊の予兆が見られなかったため、事故当時、擁壁付近の立入りを禁止していなかった。
 - ・事故の要因は、設置から50年が経過し、経年的に土圧を受けることによりコンクリートの耐力が徐々に低下し、倒壊に至ったと推察される。
 - ・事故発生後、カラーコーンの設置等により立入り禁止措置を実施し、応急復旧工事を実施するとともに、6月から本格復旧工事を開始し、10月下旬に完了予定。

事故発生状況

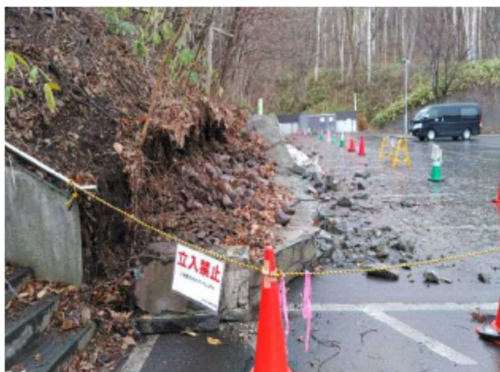
事故発生状況

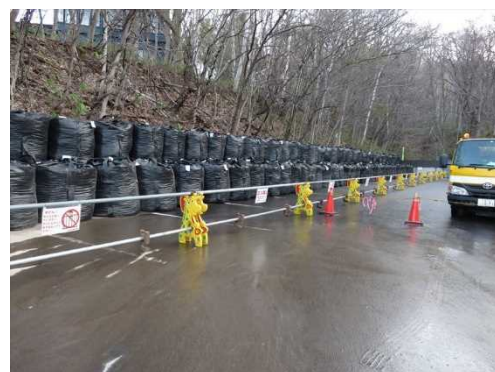
応急復旧完了

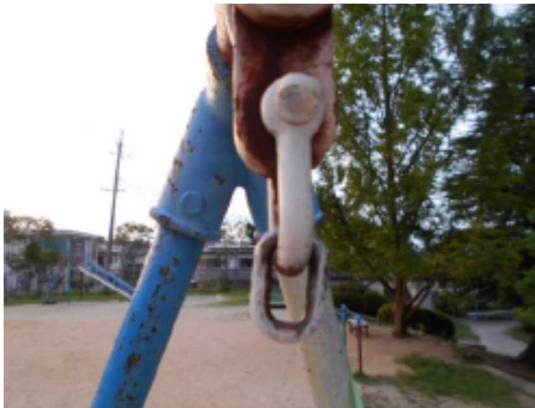
- ・本事故は、親子でブランコに2人乗りしていたところ突然チェーンが外れて落下し、5歳女兒が父親の下敷きになり、左大腿骨を骨折したもの。
- ・過年度の健全度調査においては、振動部のボルト・シャックルは緩み止めの対策をする、と指摘があったが、部材交換はせず点検時の緩み確認のみであった。
- ・事故発生後、市内のブランコの一斉点検を実施し、事故発生遊具と同形状のシャックルについては、脱着防止シャックルに交換をした。
なお、交換時に他の公園においてシャックルの緩みは確認されなかった。

シャックル外れ状況

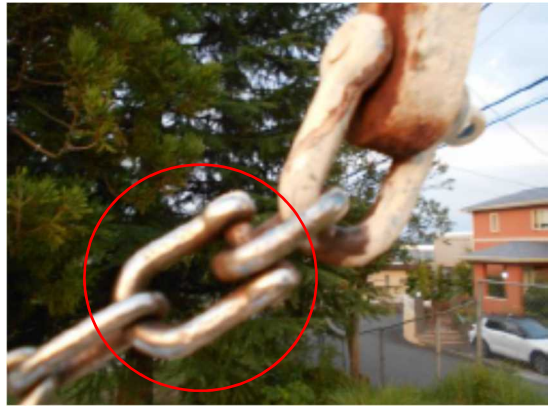
同形状のシャックルの使用状況

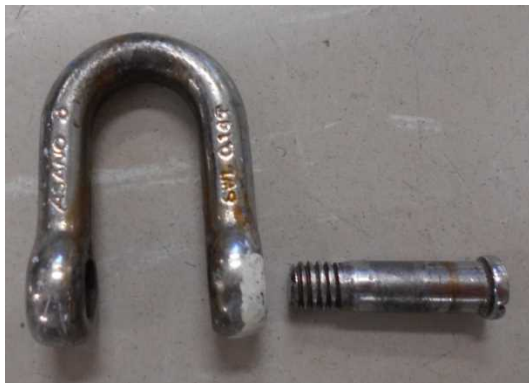
外れたシャックル

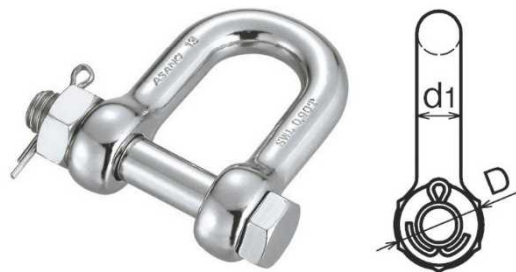
交換後の脱着防止シャックル
