平成26年度に建設工事で発生した事故事例（工具・資材による事故）

平成28年度に建設工事で発生した事件事例（その他による事故）

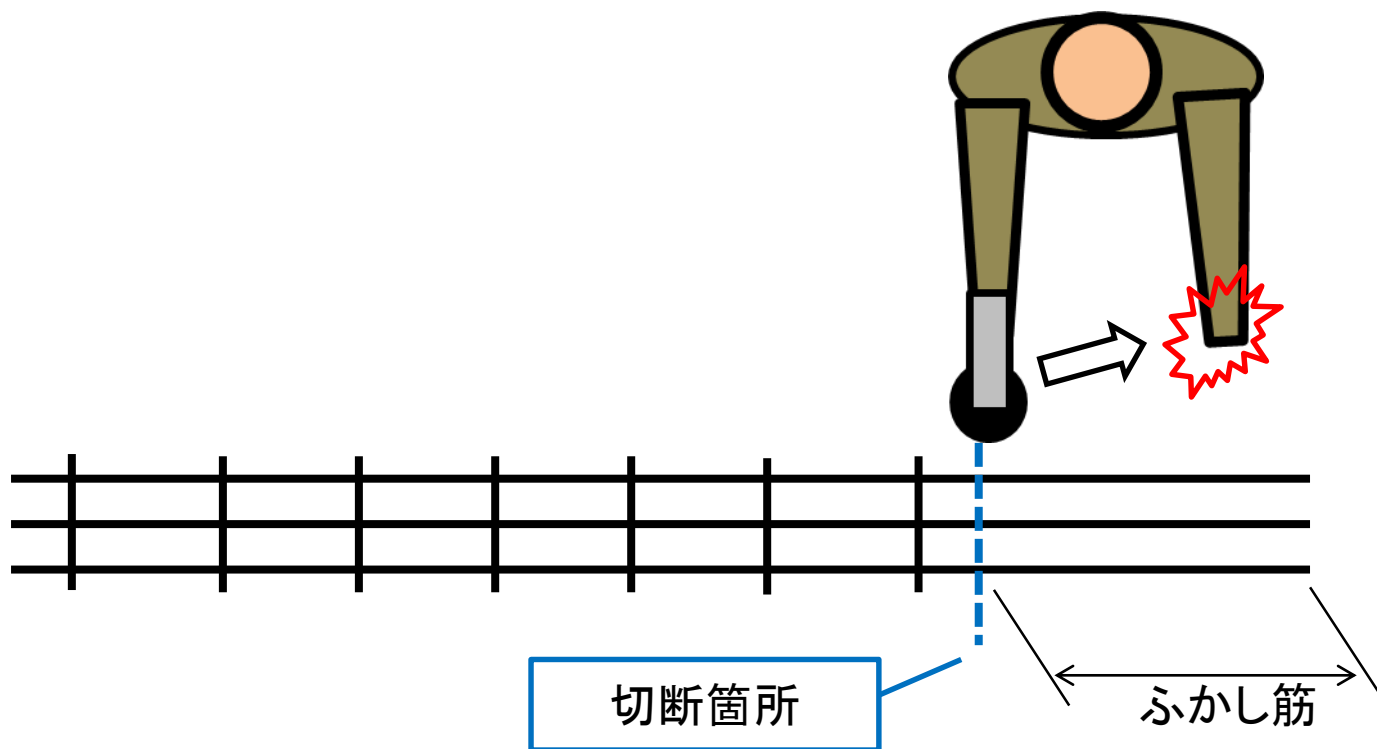
基礎配筋の余分な鉄筋（ふかし筋）をグラインダーにて切断していたところ、工具が軍手をした手より離れ、左手首に当たり負傷した。

・作業員の不注意

被害状況: 2週間の加療（左手関節内側挫滅創）

- ・安全教育の徹底
- ・滑り止め付き手袋を使用する

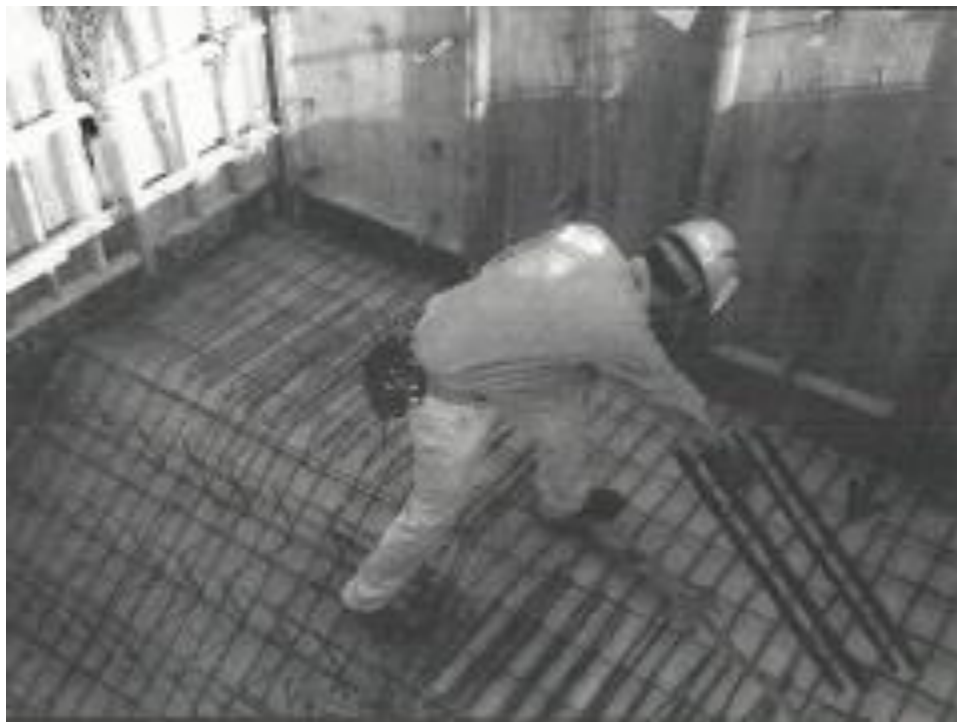
建築工事において2階と3階間の中間踊場で作業員1名が階段配筋を実施していたが、取り外した栈木(階段床型枠の傾斜部分の足掛けとして一時的に釘で取付けていたもの)を、付近の壁型枠金物の上に仮置きした状態で作業していた。配筋作業中、仮置した栈木が中間踊場の床面に釘が上向き状態で落下したが、作業員がこれに気づかず、栈木の釘を踏み左足底を負傷した。

・取り外した栈木を釘がむき出しのまま仮置きし、その付近で作業していた

【被害状況】 左足底挫創 約5日間の加療見込み

・整理・整頓・清掃の徹底
・滑り止め栈木の取り外しに関する作業手順(早期の釘仕舞、片付け等)を規定し周知徹底する
