### 3 人工呼吸器関係の事例 ～呼気弁の接続について～

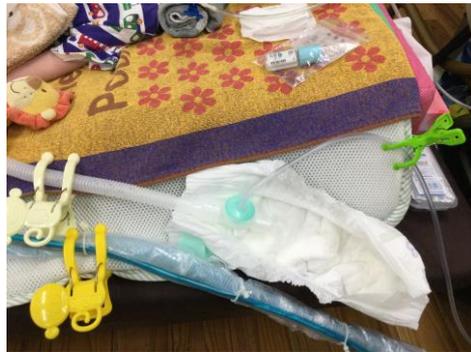
- ・14:20 に下校予定であったため、5 分前の 14:15 に呼吸器回路の蛇管の水払いを行った。直後に呼吸器のアラームが鳴ったため、確認すると、VTI が 700ml で上限アラームが鳴ったことが分かった。SpO<sub>2</sub> 70% まで低下した。
- ・回路を確認すると、呼気弁が回路から外れていた。

- ・看護師と担任が、保護者に直接状況と経過を伝え、回路接続外れの発見が遅れたことを謝罪すると、保護者は、「今朝は自分も、呼気弁の所まで確認していなかったかもしれない。」と言われた。SpO<sub>2</sub> 低下等については、「早めに対応してもらえたので良かった。」と言われた。
- ・登校時から、もしくは蛇管の水払いなどにより、呼気弁部分が外れやすくなっていた可能性がある。登校時に回路の外れやすい部分の確認を行っているが、呼気弁部分は今まで確認をしていなかった。水滴がつくため紙オムツで包んであり、中が見えないため外れていることに気づきにくかった。

- ・水払いの前に、回路がしっかり接続されているか確認する。
- ・保護者と看護師で、回路の外れやすい部分を再確認した。
- ・回路の外れやすい部分を写真に撮り、看護師間で再確認する。
- ・登校後は、紙おむつは開けた状態にし、呼気弁が見えるようにする。
- ・ベッドに降りた際は、呼気弁をくるんでいる紙オムツを開放し、外れていないか見て確認できるようにする。

- 回路の水払いの時は、回路トラブルが一番多い時です。
- 回路の水払いは回路を引っ張ることもあるので慎重にしましょう。
- アラームが鳴るのは、回路の接続に異常があることが多いので回路の全てをすぐに点検しましょう
