## 平成24年度に建設工事で発生した事故事例（草刈・除草による事故）

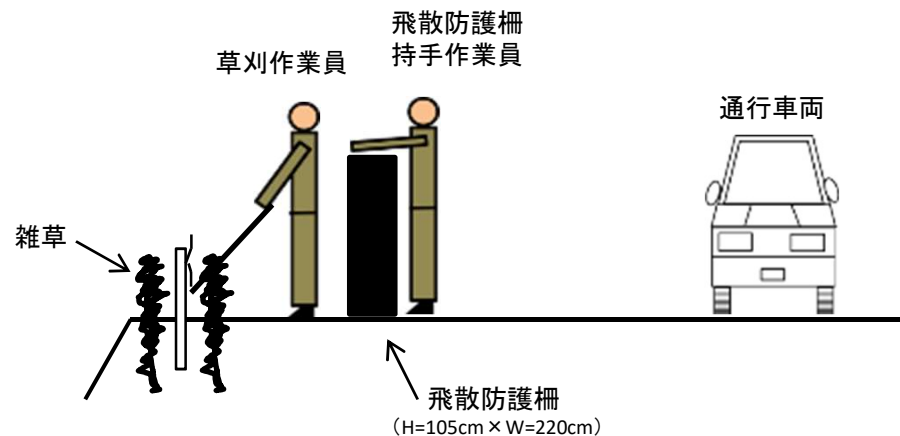
< 事故時横断面図 >

草刈機を用いての除草作業中、作業箇所と反対側の車線を走行中の一般車両に飛び石が当たり、運転席側の窓ガラスが破損した。

- ・飛散防止柵と草刈機の間隔が離れており、防護が満足に行われていなかった
- ・大雨警報が発令されており、注意力が低下していた

被害状況：一般車両の窓ガラスを破損

- ・飛散防止柵と草刈機の距離を常に適切な距離を保ち、通行車両がある場合はいったん作業を止める
- ・異常気象時は作業を中止する

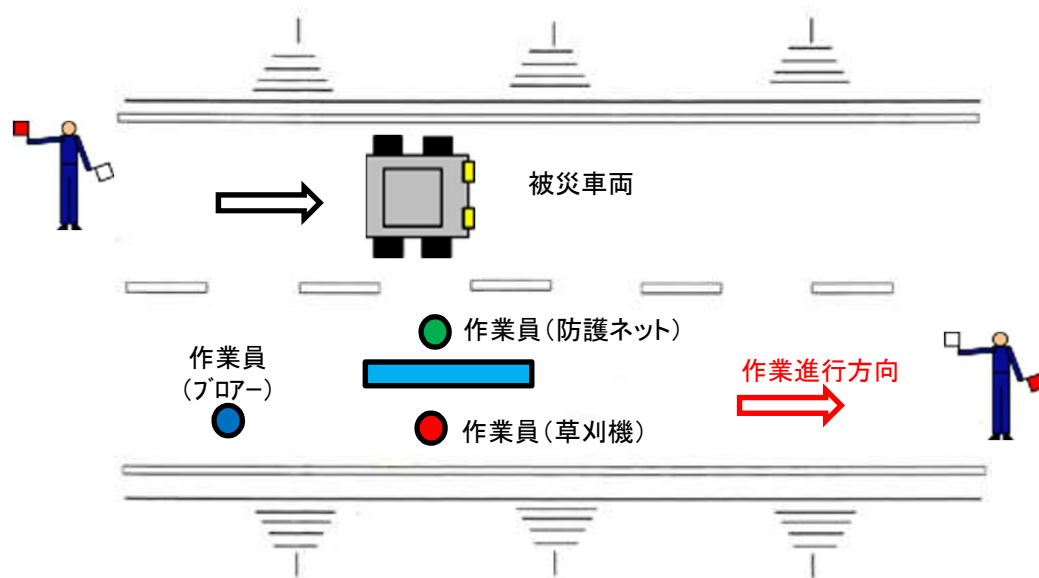
### 平面図

堤防道路の除草作業中、通行者から、飛び石で車のガラスが破損したと申し出があった。

飛散防止柵を用いていたが、柵を飛び石が超えた

被害状況: 一般車両のサイドガラスを破損

- ・飛散防止柵と回転刃の間をできる限り近づける
- ・車両通行時には除草を極力しない
- ・あらかじめ飛散しそうな石は除去する

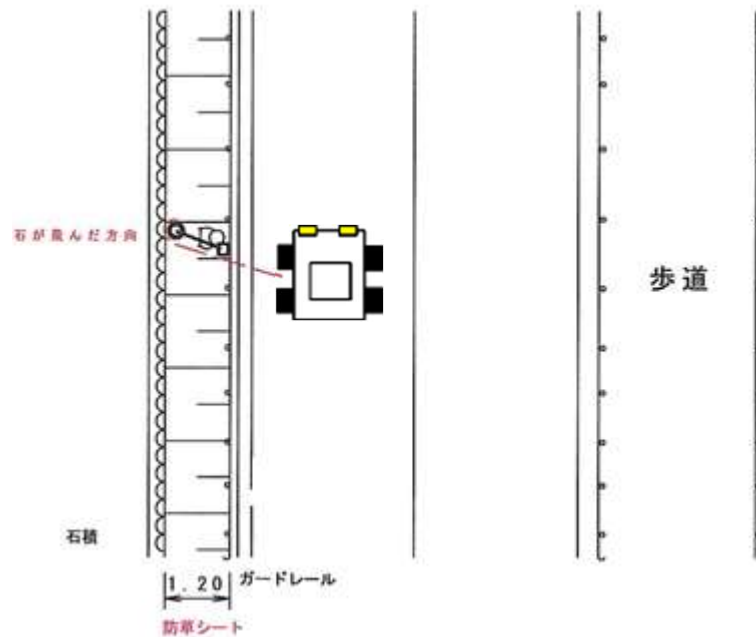
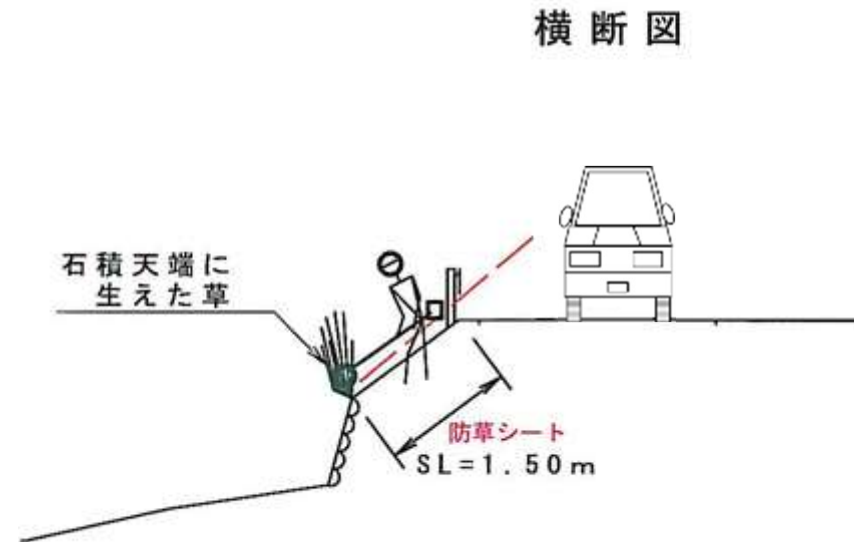
草刈機による除草作業中に小石が飛び、通行車両の助手席側フロントガラスに当たり破損した。

- ・飛散防護板を使用していなかった
- ・飛散の恐れのある石等の回収の指示をしていなかった

被害状況: 通行車両の助手席側フロントガラスを破損

- ・防護板使用の徹底
- ・飛散しそうな石等の除去を事前に行う
- ・通行車両の状況の監視を怠らない

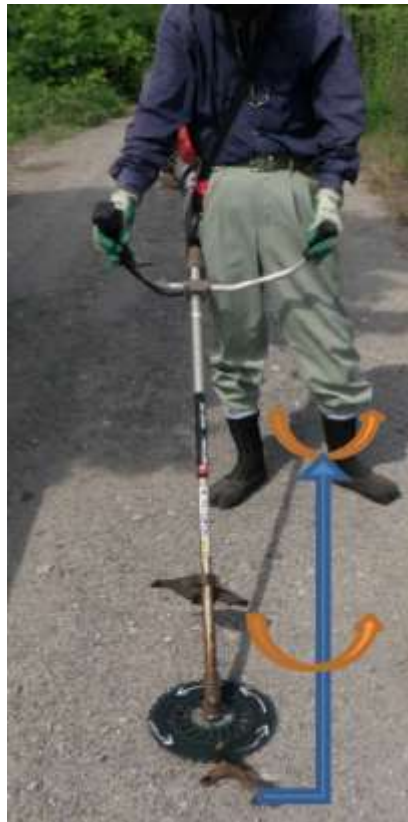
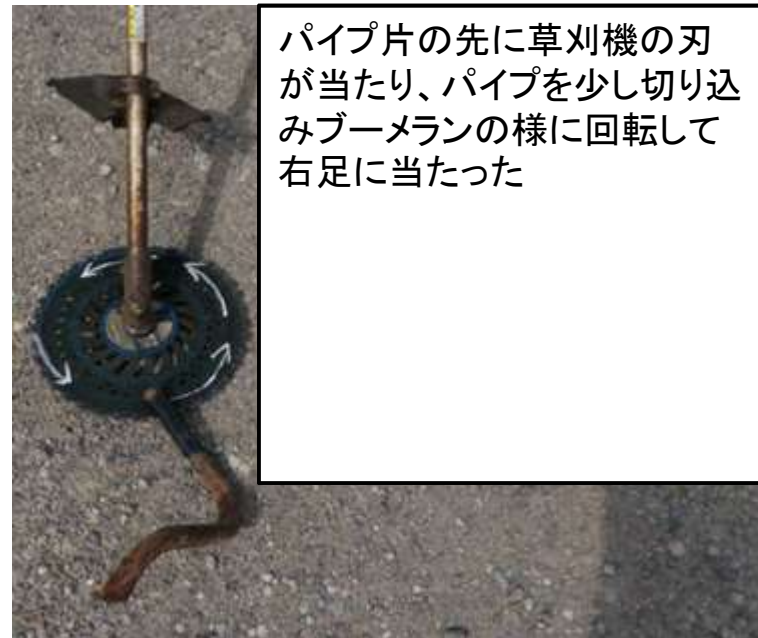
作業員が肩掛け式除草機で除草作業中、現場付近に不法投棄されていた鉄くずを草刈機の刃で跳ね飛ばし、自分の右足に当たった。

除草作業前の現場確認が不十分だった

被害状況：5日間の局所安静加療（右下腿挫創）

事前の現場確認と除去を徹底する

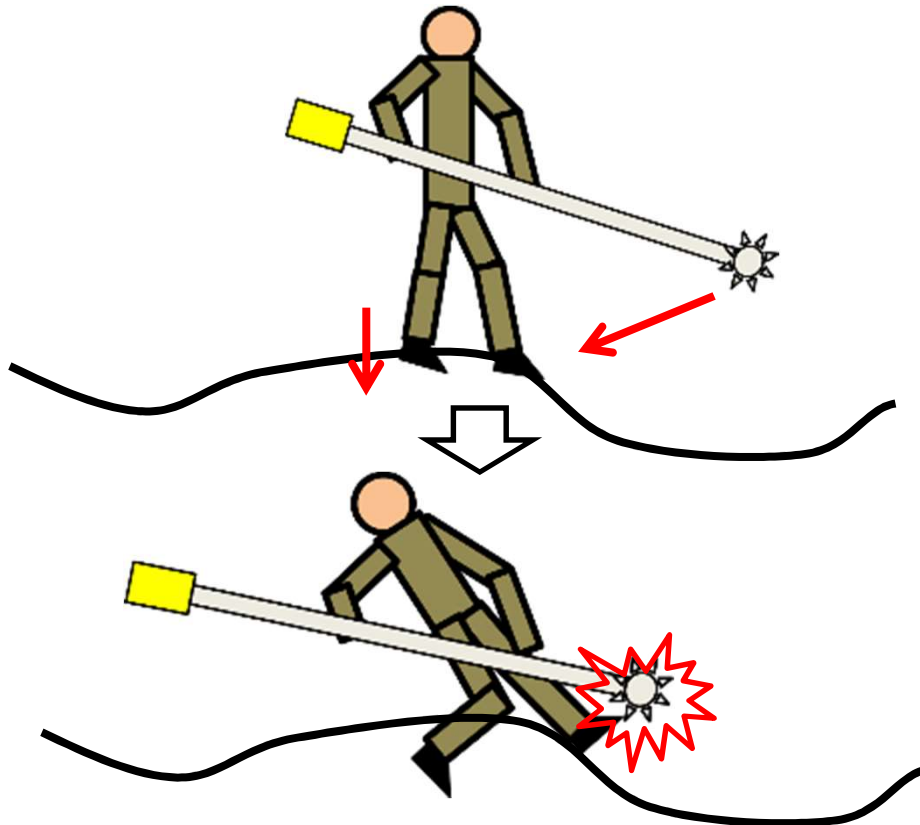
土砂掘削の準備工として肩掛け式草刈機で作業中、段差のある場所で右足を踏み外し、左足が上段に残った状態のところへ草刈り機の刃があたり負傷した

- ・本人の不注意

被害状況: 全治6週間(左第2趾挫傷他)

- ・安全教育の徹底
- ・安全衛生教育受講者が作業に従事する

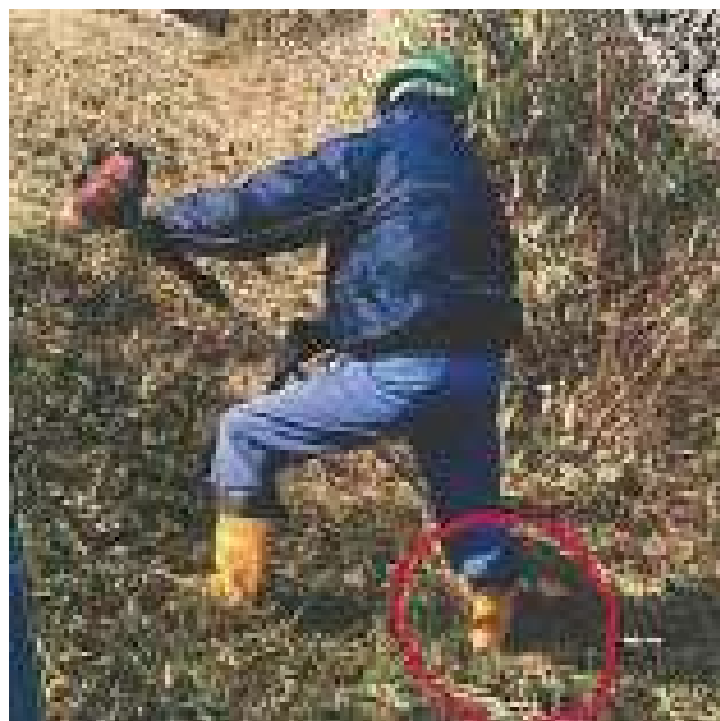
河川改修工事の準備工において、草刈機により河岸法面の除草作業をしていた際、切株に刈刃が当たってキックバックを起こし、前に踏み出していた当作業員の右足の甲に接触、負傷した。

- ・作業箇所の確認不足
- ・肩掛けベルト(腰固定ベルト)の未着用
- ・防護カバー位置をずらしていた

【被害状況】右足部挫創 約1ヶ月の安静加療

- ・作業箇所の安全確認
- ・肩掛けベルト(腰固定ベルト)の着用
- ・防護カバーを正しく装着

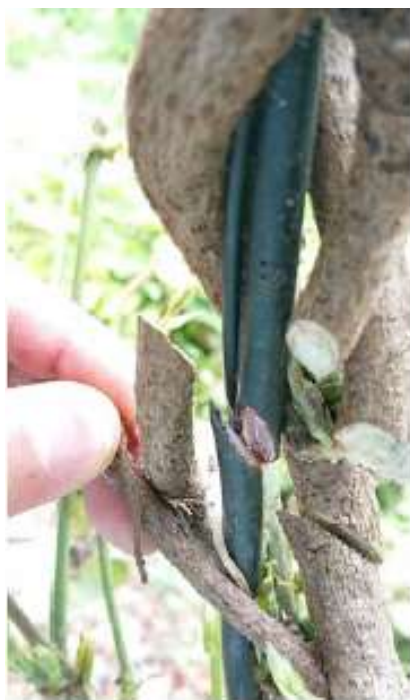
現地測量を行うため草木の伐採作業中に防犯カメラのケーブルを切断した。

・隣接する駐車場に防犯カメラがあるにも関わらず、支障物件の確認を実施せず伐採作業を行った

防犯カメラケーブルの切断状況

【被害状況】 防犯カメラケーブル切断（約6時間後に復旧）

・伐採作業を行う場合は、事前に破損・切断の恐れがある支障物の存在を周辺関係者に聞き取りを行い、目視にて確認後必要に応じて目印を付けて作業を行う  
・安全情報管理チェックシートに「伐採時の注意」を追記する

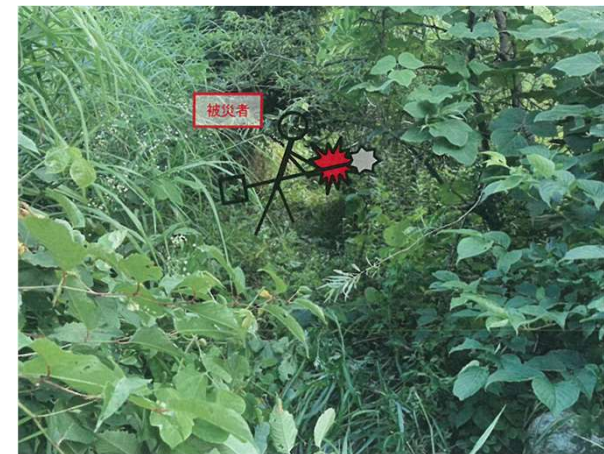
事故現場状況写真

被災者が、測量作業に支障となる草や雑木の伐採を行っていたところ、草刈り機につる草が絡まり、除去するために肩掛けを付けたままつる草を引いたところ、回転している刈刃に左手が接触し負傷した。

【被害状況】 業者人身 男性 1人 左環指等挫創(2週間の加療)

- 「刈払機取扱作業安全衛生教育」を全部員が受講し、受講者のみが作業に従事する。
- 刈払い作業は、防塵眼鏡、手袋、すね当て等の安全装備の装着を徹底する。
- KY活動表へ刈払い機使用時にかかわる要注意事項の追加、及び社内安全規定の改定を行い、社内研修、KYミーティングで危険性の周知を徹底する。
