平成22年度に建設工事で発生した事故事例（流出による事故）

平成25年度に建設工事で発生した事故事例（墜落・転落事故）

令和2年度に建設工事で発生した事故事例（転倒事故）

令和3年度に建設工事で発生した事故事例（火災事故）

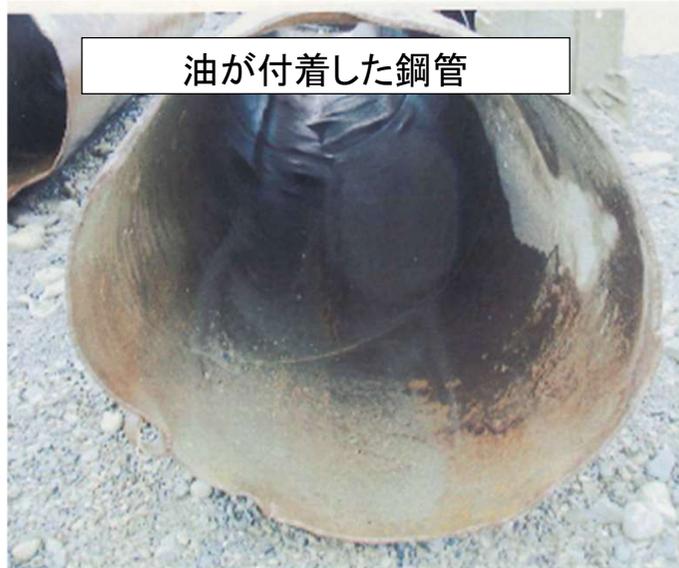
河川内工事用道路の一部に使用する目的で、仮排水管（鋼管）3本を搬入し、河床部付近に仮置きしていたところ、降雨により急激に増水した河川水が鋼管内に侵入し、鋼管の内側に付着していた廃油が下流へ流出した。

過去に同鋼管を流水部で使用していた経緯から、油類が付着しているはずがないとの先入観から、鋼管の状況確認をしなかった

油が付着した鋼管

- ・流水部に使用する資材は使用前点検を徹底
- ・不測の事態に備え、流水部での工事はオイルマット、オイルフェンスを常備する

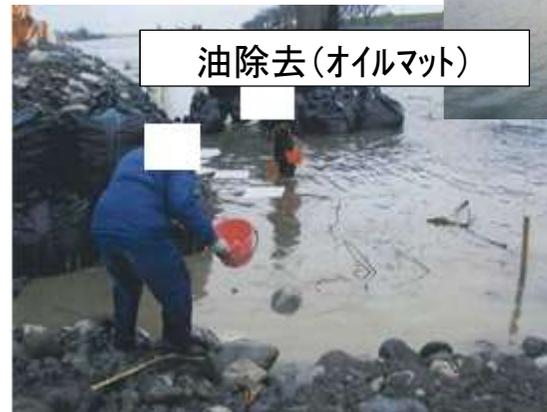
油除去(オイルマット)

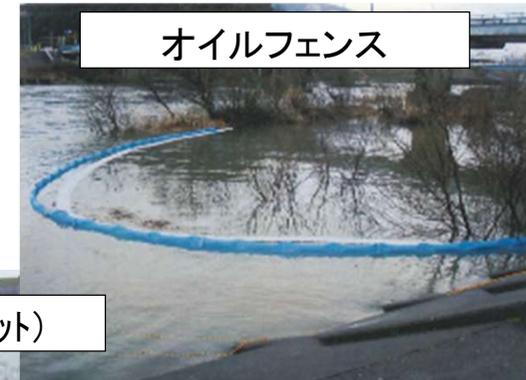
オイルフェンス

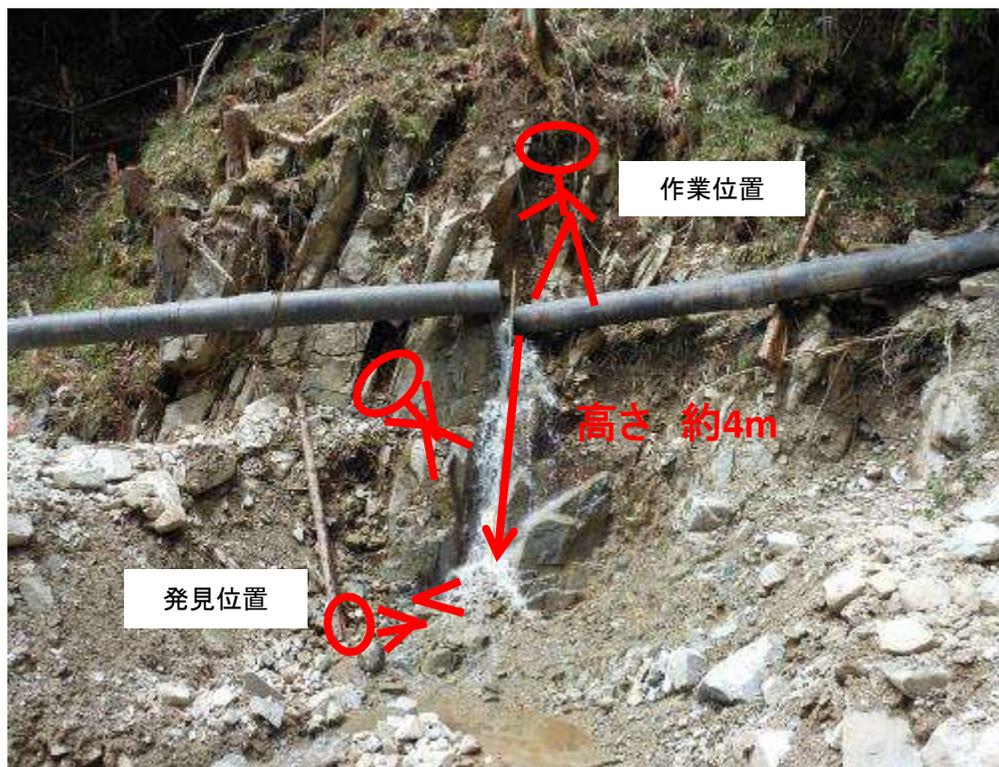
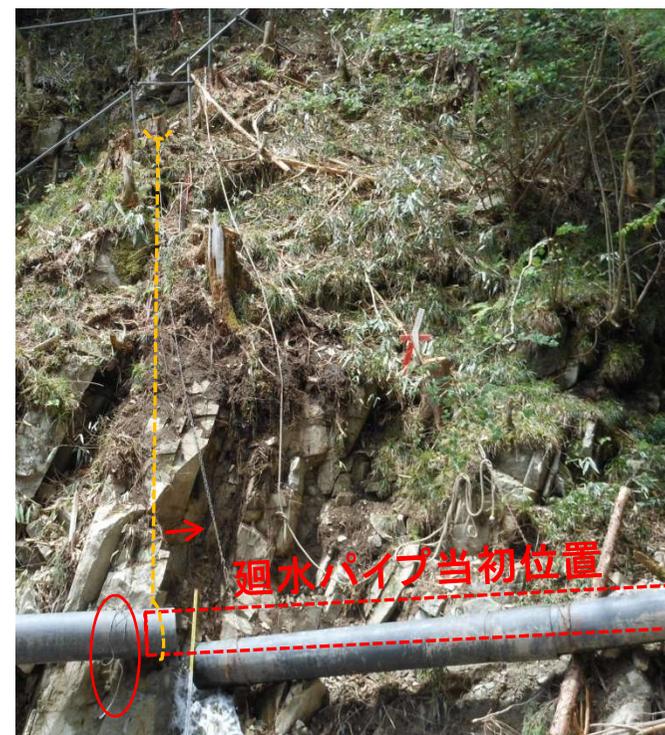
仮設排水パイプを取り外すためパイプに乗り、パイプから降りる際にパイプを吊っていたチェーンに接触したため、パイプが接続部から外れ、作業員が4m下へ転落した。

- ・安全帯を使用していなかった。
- ・安易に考えパイプに乗った。

- ・安全教育の徹底。
- ・仮設排水パイプは下方から支える構造とする。

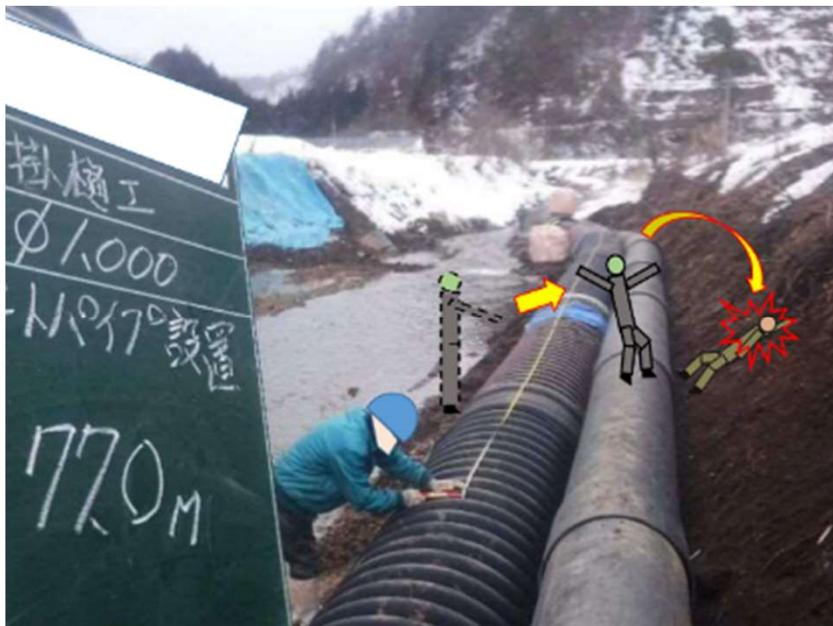
事故現場状況写真

災害復旧工事において、被災者は、2列に並んだ径の異なる仮設管のそれぞれの延長計測中に、管上に登って移動したところ、足を滑らせ護岸側へ転倒し負傷した。

- ・仮設排水管（φ600）の出来形測定の際、足元が不安定になるにもかかわらず、管の上に登り移動したこと。
- ・被災者は、通常の作業用の足元（長靴）で作業を行っていたが、本人の注意不足により足を滑らせた。

- ・仮設パイプへ登らないよう立ち入り禁止措置を講じる。
- ・KY活動や休憩時間内のショートミーティングで、ヒヤリハット等の情報交換を行う等の安全訓練を実施。

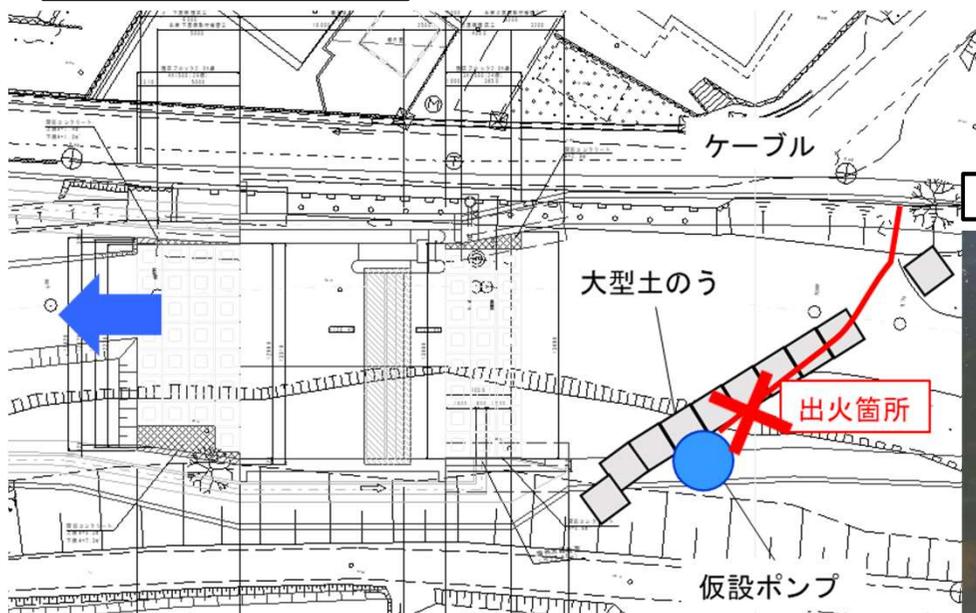
事故現場平面図

河川工事にて、水替えのため設置した仮設ポンプのキャブタイヤケーブルから出火し、大型土のうと分電盤と水中ポンプをつなぐ同ケーブルを損傷。

- ・劣化したキャブタイヤケーブルの交換。
- ・キャブタイヤケーブルジョイント部の防水性の強化。
- ・キャブタイヤケーブルの点検表を作成し、点検を強化する。

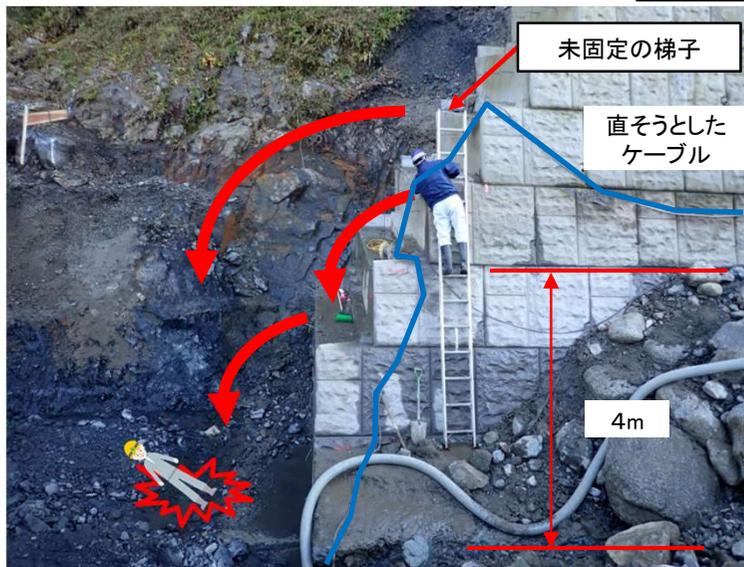
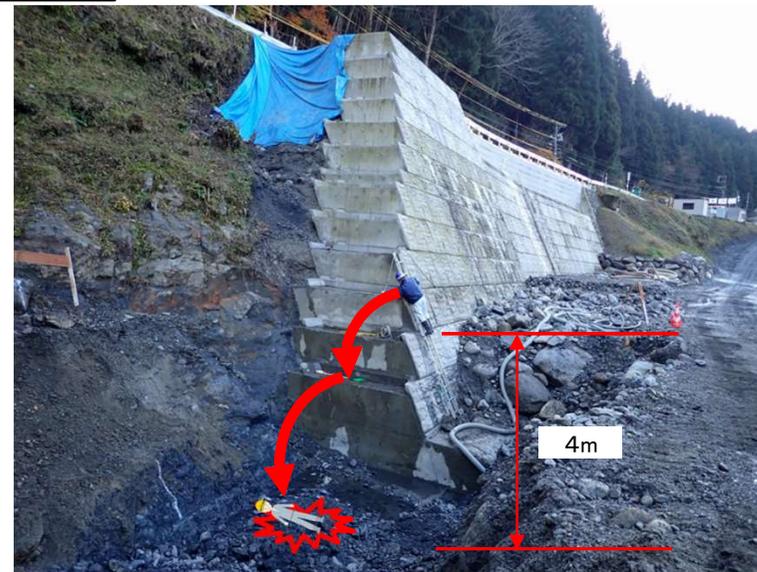
事故現場状況

排水ポンプの据替作業中、ポンプの配線を緩めようと、梯子(未固定)を登って左側に体を出して手を伸ばしたところ、バランスを崩し梯子ごと4m下へ転落し負傷した。

主任技術者が梯子設置作業にあたって追加資材が必要となったため、作業員に対して、未固定のため使用しないようにと伝えたが、作業員はその指示を無視し梯子を使用した。

- ・作業を進めるうえで、打ち合わせ外の作業が発生した場合は、作業を中断して打合せを行う。
- ・移動梯子の使用方法について周知徹底する。
- ・梯子が設置中や不備がある場合は、「使用不可」を明示する。
- ・原則梯子上での作業を禁止する。
