## 平成24年度に建設工事で発生した事故事例（工具・資材による事故）

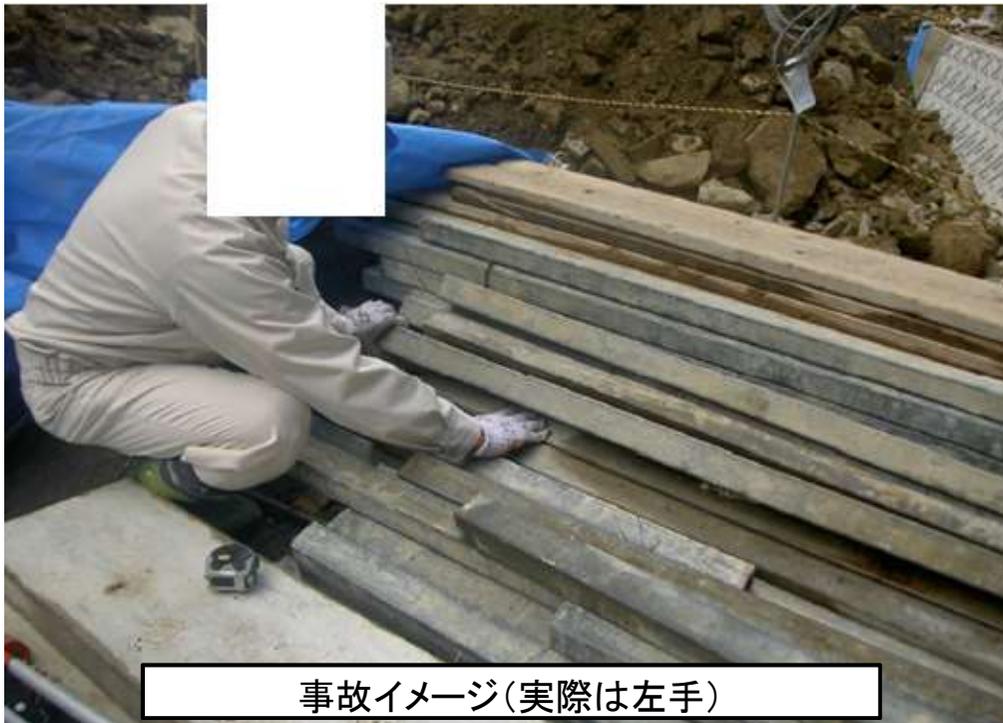
現場内の資材置き場において、作業員が一人で角パイプの仕分け作業中に上部の角パイプが左手の上に崩れ落ち、挟まれた時、手を引き抜こうとした際に負傷した。

- ・被災者は業務経験が浅く安全作業の理解度が低かった
- ・作業員の不注意

事故イメージ(実際は左手)

- ・新入社員には特に作業内容・注意点を詳しく説明し、理解度を確認する。
- ・資材の整理方法の見直し

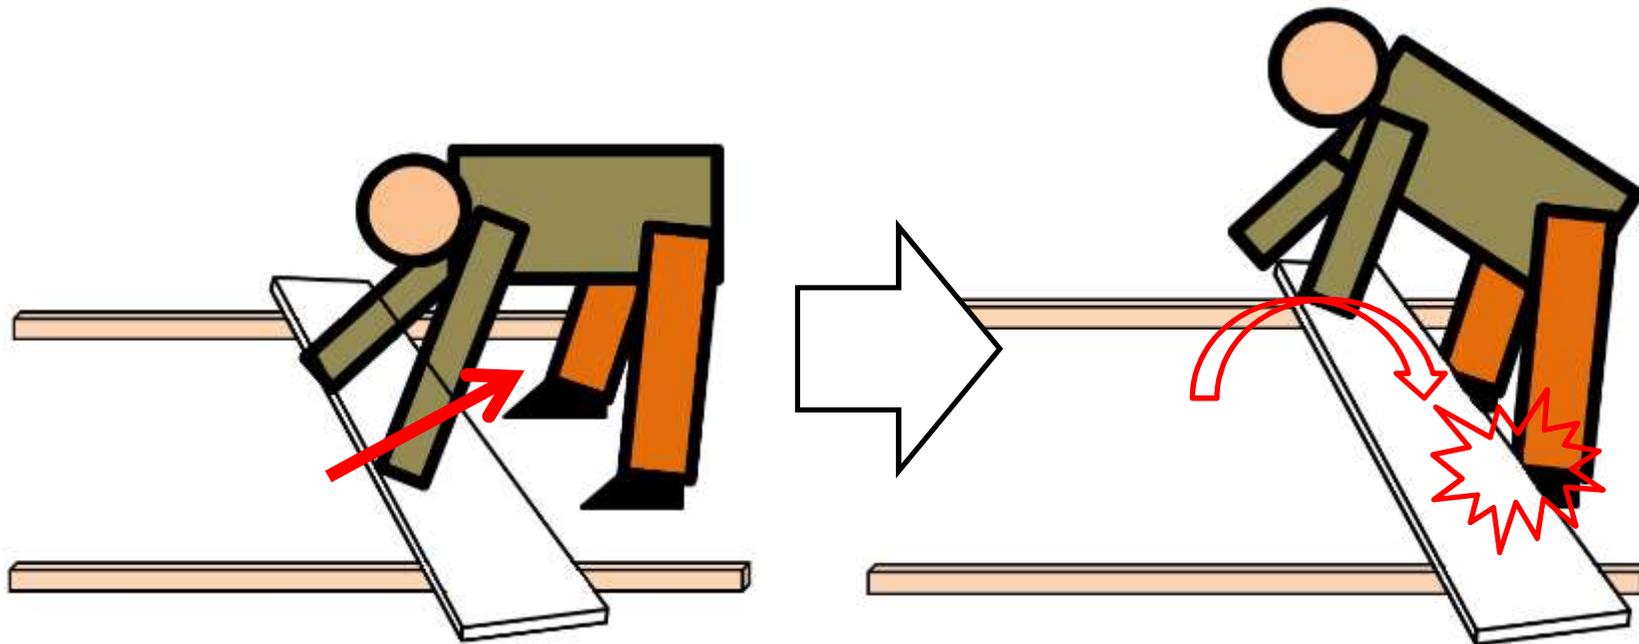
作業員がプレハブ水路のパネル(1495\*300\*50 52kg/枚)を裏返してパネルの向きを揃えようとパネルを起こそうとした際、慎重に行っていなかったため、パネルが勢い余って倒れ、作業員の左足甲に当たり負傷した

・単純作業で慣れもあったため、慎重にパネルを起こさなかった

被害状況: 約1週間の加療(左足背部打撲)

・安全教育の徹底

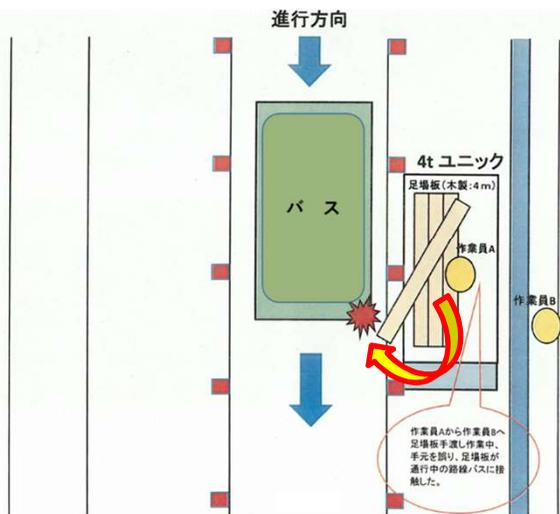
事故現場状況写真2

片側通行規制により車線を規制して橋梁下部工に足場設置作業を行う現場にて。木製足場板を現場に搬入するため、トラック(4tユニック)荷台から木製足場板を路肩側に手卸していたが、荷台上の作業員が手元を誤り上り車線に木製足場板がはみ出した時、走行してきたバスに接触し損傷させた。

- ・事故発生日の安全管理措置においては、長尺物のはみ出しに関する危険性を予見していたものの、具体的な作業方法を定めることなく作業員への注意喚起のみで、防止対策が講じられていなかった。
- ・作業員は、車両が接近しているにも関わらず長尺の資材を扱ったこと、また、作業員が規制範囲外への資材のはみ出しに対する注意を怠った。

- ・規制範囲内で長尺資材を扱う際には、交通整理員を配置し、一般車両の接近を作業員に伝え、車両が通過する間は、作業を中断し、車両通過後に作業を再開することとした。
- ・トラック荷台への長尺資材の取扱作業には一人で作業を行わない。
- ・トラック荷台上での作業時の資材のはみ出し防止対策として、トラック荷台側面にクランプ、単管パイプ、ネットを用い仮設の防護柵を設置する

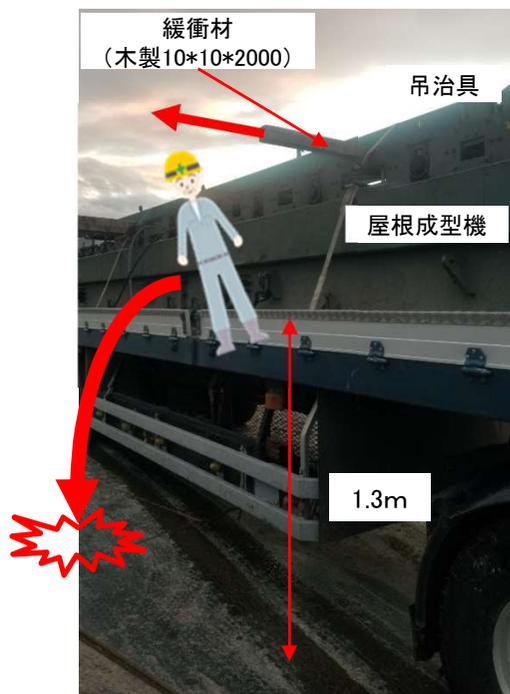
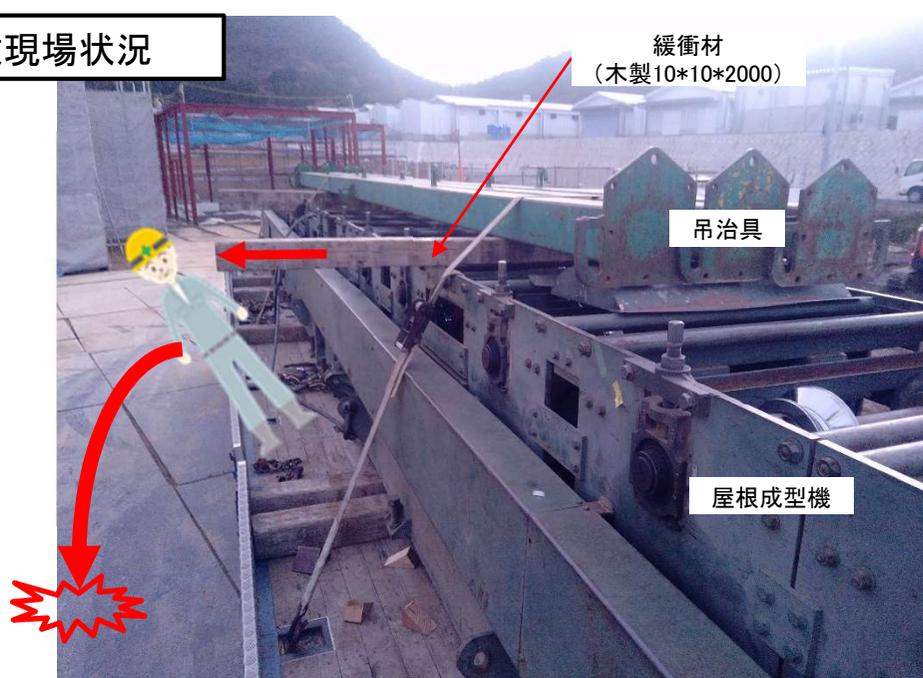
### 事故現場状況

撤収のため、セミトレー荷台に現場屋根成型機と吊治具を積載後、緩衝材（木製10\*10\*2000）の位置を修正しようと荷台の上で掴んだところ、固定されていないため抜け、1.3m転落負傷した。

- ・緩衝材は挟まれており、大きく動かないと思い込んでいた。
- ・荷台には一人立つのがぎりぎりのスペースしか確保できないが、慣れた作業で高さも1.3mとそれほど高所ではないため、危険という認識が希薄だった。
- ・撤収作業であり、早く終了させたい思いもあり、安全確認をしないまま作業を行った。

【被害状況】 業者人身 33歳 肋骨骨折 気胸 血胸

- ・荷台作業時はあおり支柱と親綱、昇降ステップ使用を徹底する。
- ・作業前に施工業者職長と共に現場確認し、巡視を強化する。
- ・不適切な状況で作業開始しないための注意喚起や現場での再教育を実施する。
- ・荷台作業注意安全看板の増設
