## 平成26年度に建設工事で発生した事故事例（工具・資材による事故）

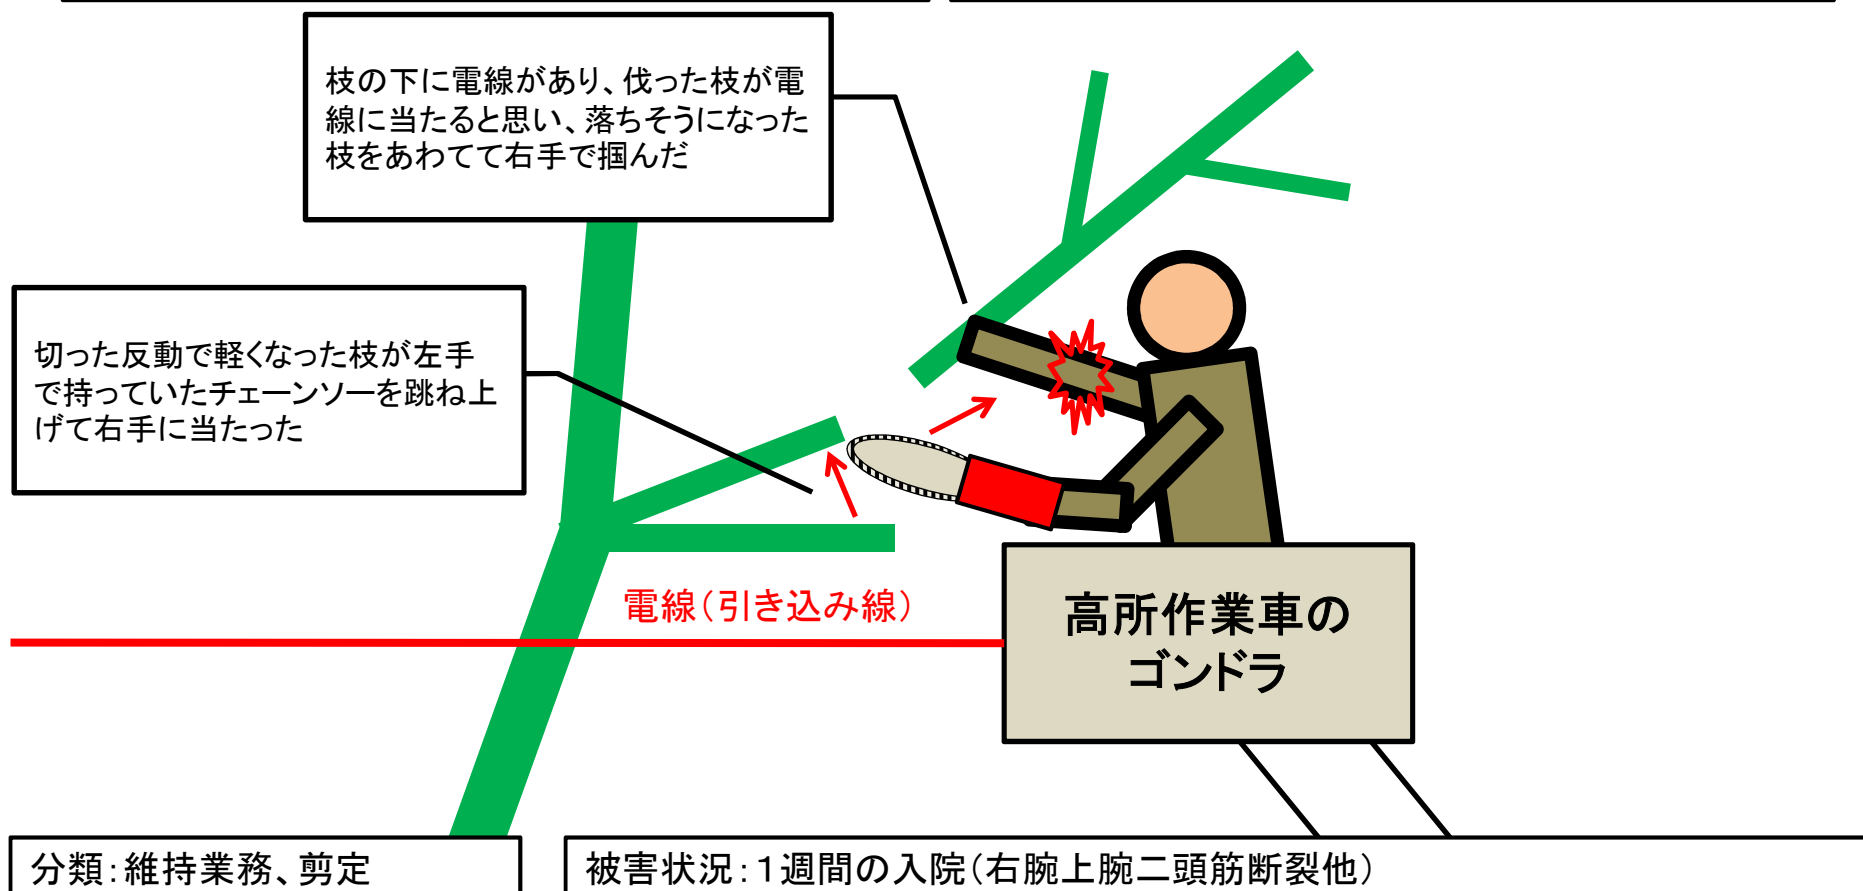
高所作業車で樹木の剪定作業中、枝の下に引き込み線があり、伐った枝が落ちて引き込み線にあたりそうになったため、思わずチェーンソーから右手を離して枝を掴んだ。その際、幹側の枝が反動で跳ね上がり、左手で持っていたチェーンソーに当たり、その勢いでチェーンソーの刃が作業員の右腕に当たり負傷した

・剪定する枝の直下に引き込み線があるにも関わらず、事前に対策を講じていなかった

・事前にゴンドラへ枝を縛り付けて落ちないようにする  
・ゴンドラに2名搭乗し、1名は枝を支える

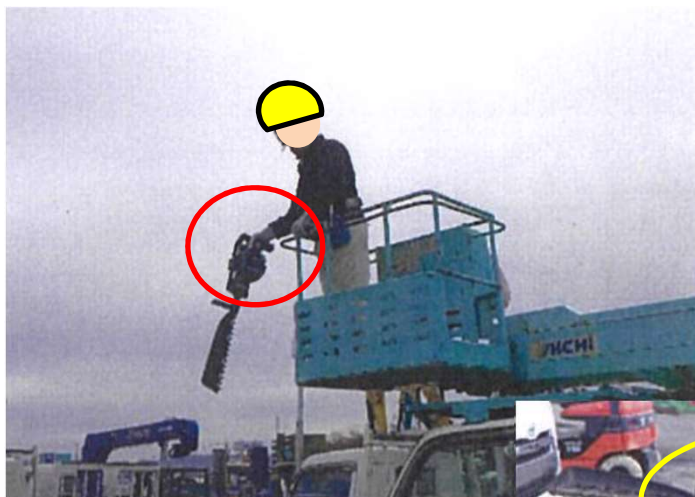
事故時機械の持ち方

高所作業車で支障木伐採作業中、作業員が剪定用機械操作を誤り、左手人差し指に触れ負傷した。

- ・剪定用機械は、両手にて保持し作業を行うものであるが、ゴンドラを適切な位置へ操作しなかったため、離れた位置を伐採することとなり、片手で作業を行っていた。
- ・KYミーティングにおいて、剪定用機械による作業は、キックバック等の可能性があることから、使用時は必ず両手で手保持するよう指示を受けていたが注意を怠った。

- ・KY活動では、全般的な注意事項を周知するだけでなく、各作業における個別の危険性、使用機械の性能を確認し、注意事項の洗い出しを徹底する。
- ・各作業を行う際に、足場等を確実な作業ができる位置に移動し、安全を確保する。
- ・作業員以外の者も作業位置、姿勢などを注視し声掛けなどで適正な作業状況を維持する。

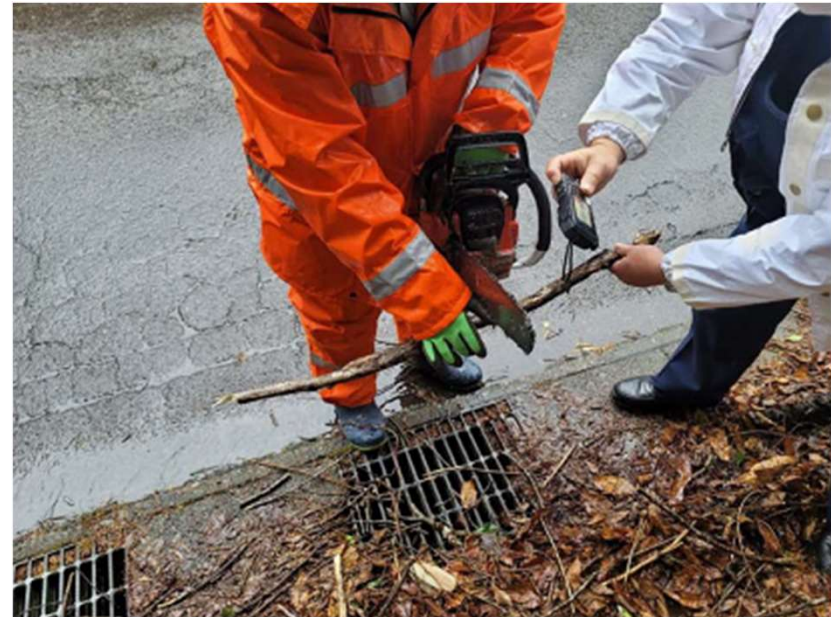
左手だけでチェーンソーを持ち枝を退かそうと、右手で枝を握ったところ、枝に沿ってチェーンソーが右手方向に滑ってきた。

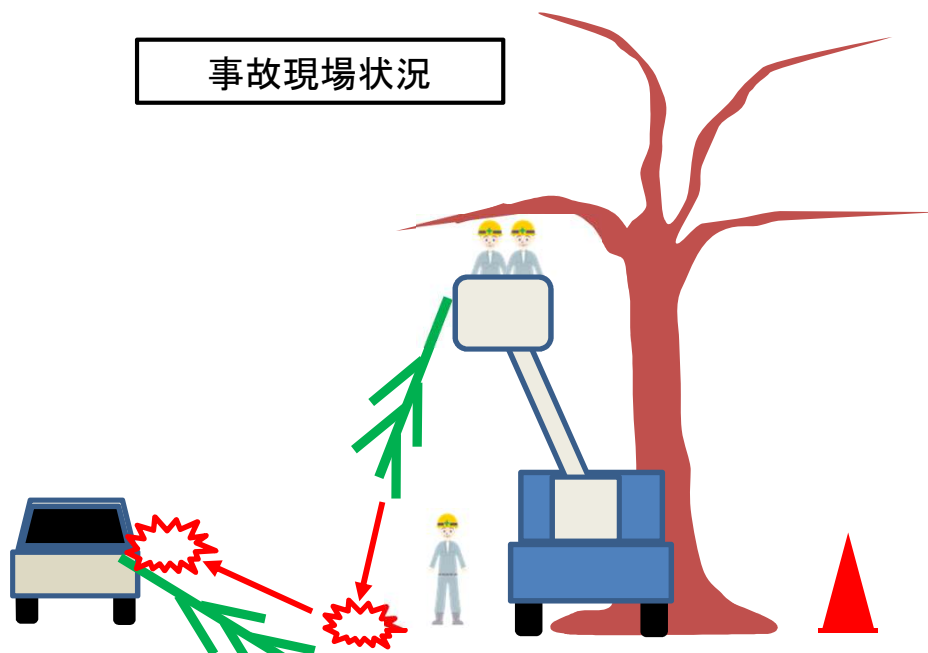
### 事故現場状況

高所作業車を使用して高木(ケヤキ)の剪定作業をしていたところ、剪定枝が下部の枝に引っ掛かったため、渡し損ない、方向が変化して隣接の駐車場側に落下し、地面で跳ね、駐車中の一般車両の後部フェンダーに接触し損傷を与えた。

周辺の現地確認が不十分で、必要な防護措置や周知を行わずに作業を実施した。

【被害状況】 公衆物損 一般車両後部フェンダー損傷

- ・ 防護ネットの使用、剪定等作業手順の見直しを行う。
- ・ 隣接者等への事前周知を徹底する。
