高浜発電所1号機の原子炉起動予定および調整運転の開始予定について

2023年7月26日
関西電力株式会社

高浜発電所1号機 第27回定期検査の概要

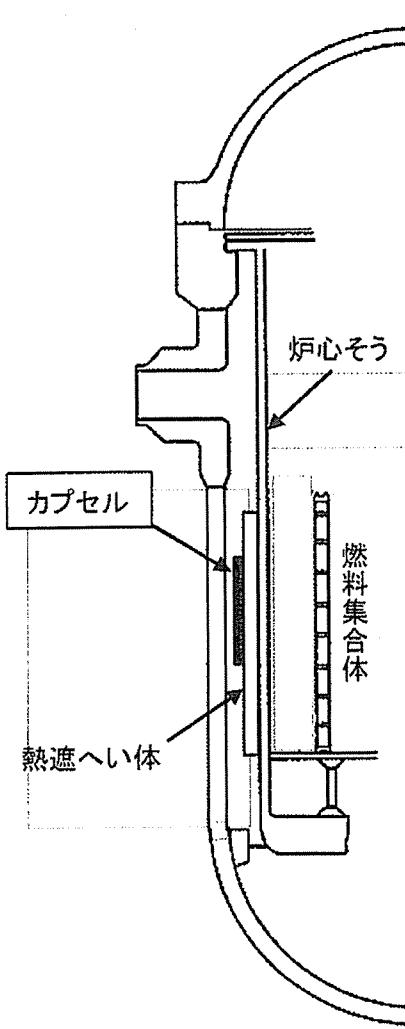
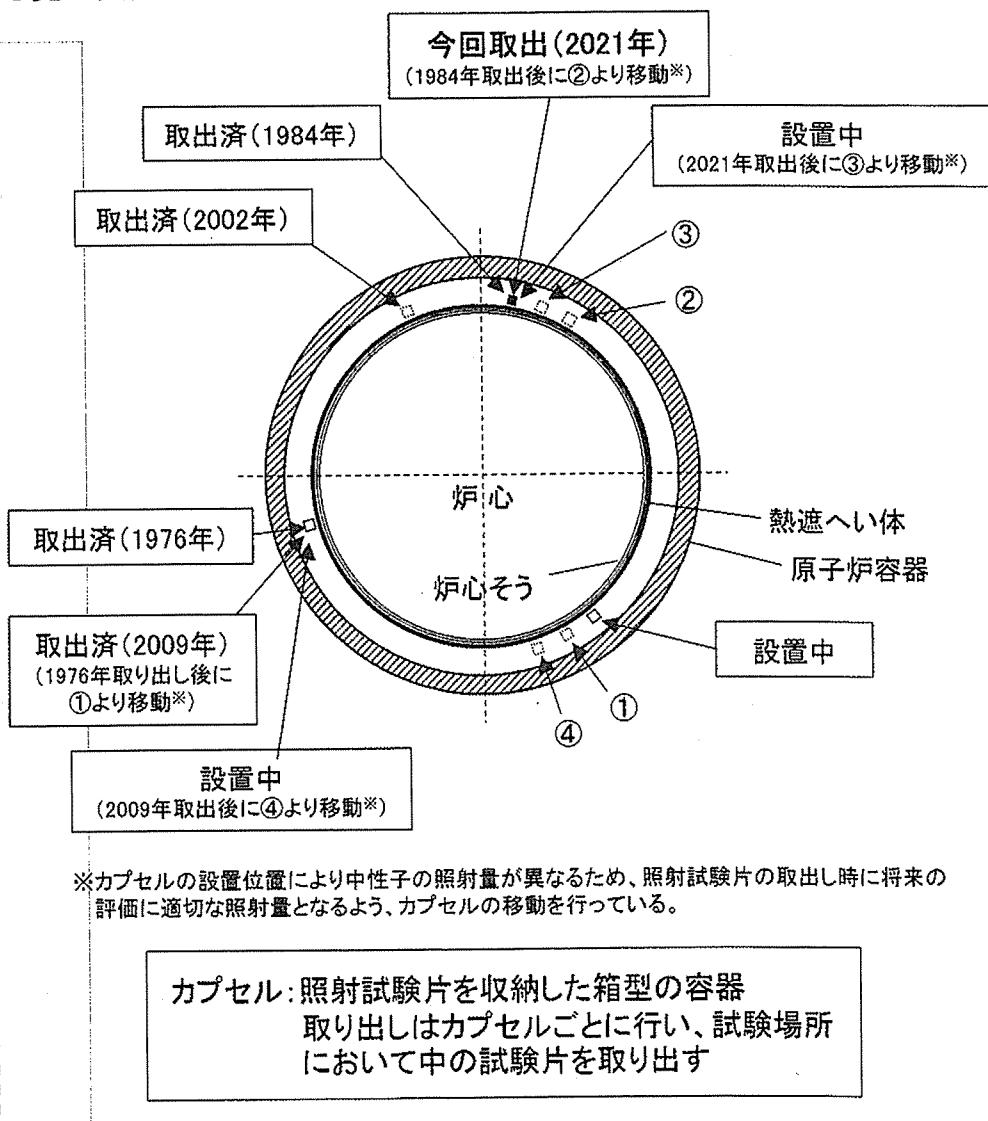
図-1 原子炉照射試験片取出工事

中性子照射による原子炉容器の材料特性変化を定期的に把握するため、プラントの運転年数や「実用発電用原子炉施設における高経年化対策実施ガイド」等を考慮し、原子炉容器内部に設置している照射試験片を2021年に取り出しました。(今回で5回目)

中性子照射による原子炉容器の材料特性変化を定期的に把握するため、プラントの運転年数や「実用発電用原子炉施設における高経年化対策実施ガイド」等を考慮し、原子炉容器内部に設置している照射試験片を2021年に取り出しました。(今回で5回目)

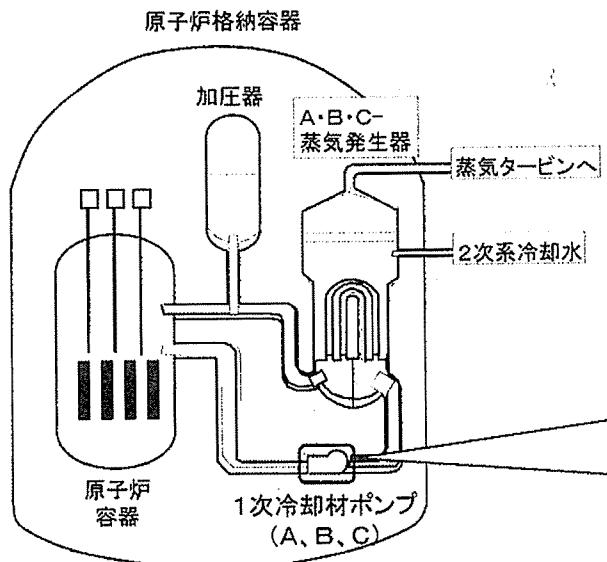
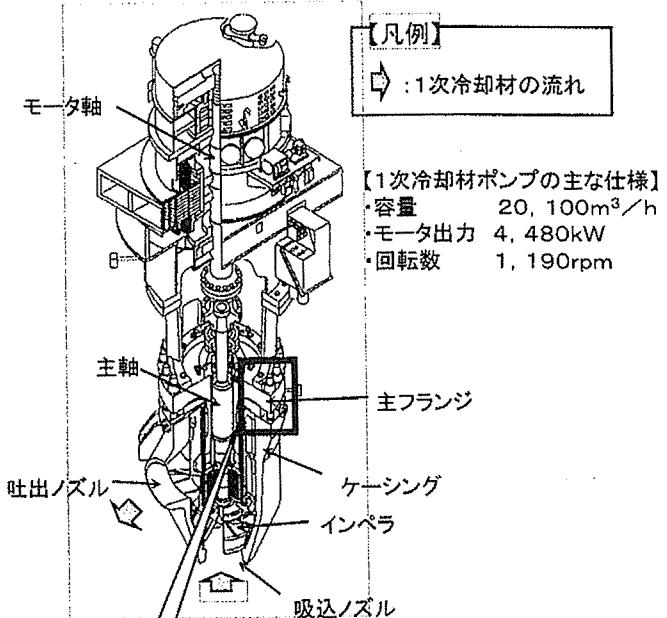
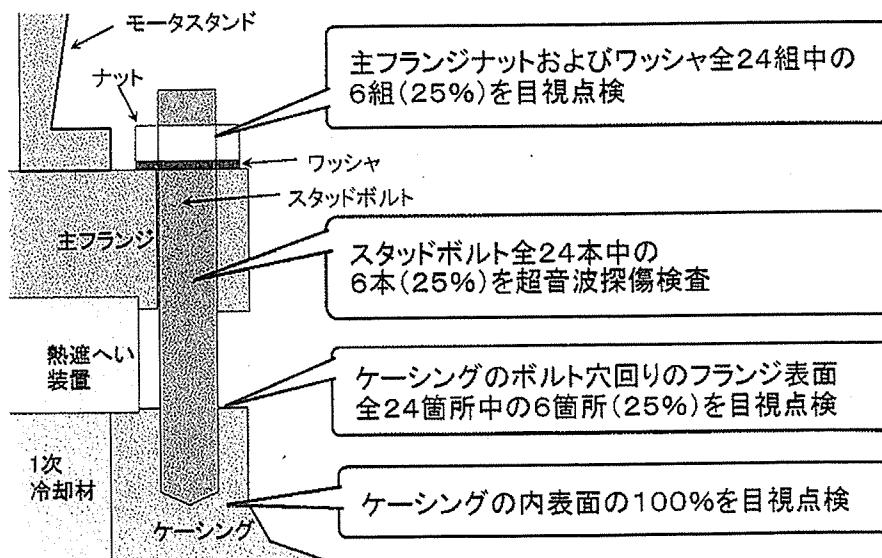
図-2 1次冷却材ポンプ供用期間中検査

1次冷却材ポンプの供用期間中検査として、B-1次冷却材ポンプの主法兰ジ締め付け部やケーシング内表面について目視検査や超音波探傷検査を行い、健全性を確認しました。

1次冷却材ポンプの供用期間中検査として、B-1次冷却材ポンプの主法兰ジ締め付け部やケーシング内表面について目視検査や超音波探傷検査を行い、健全性を確認しました。

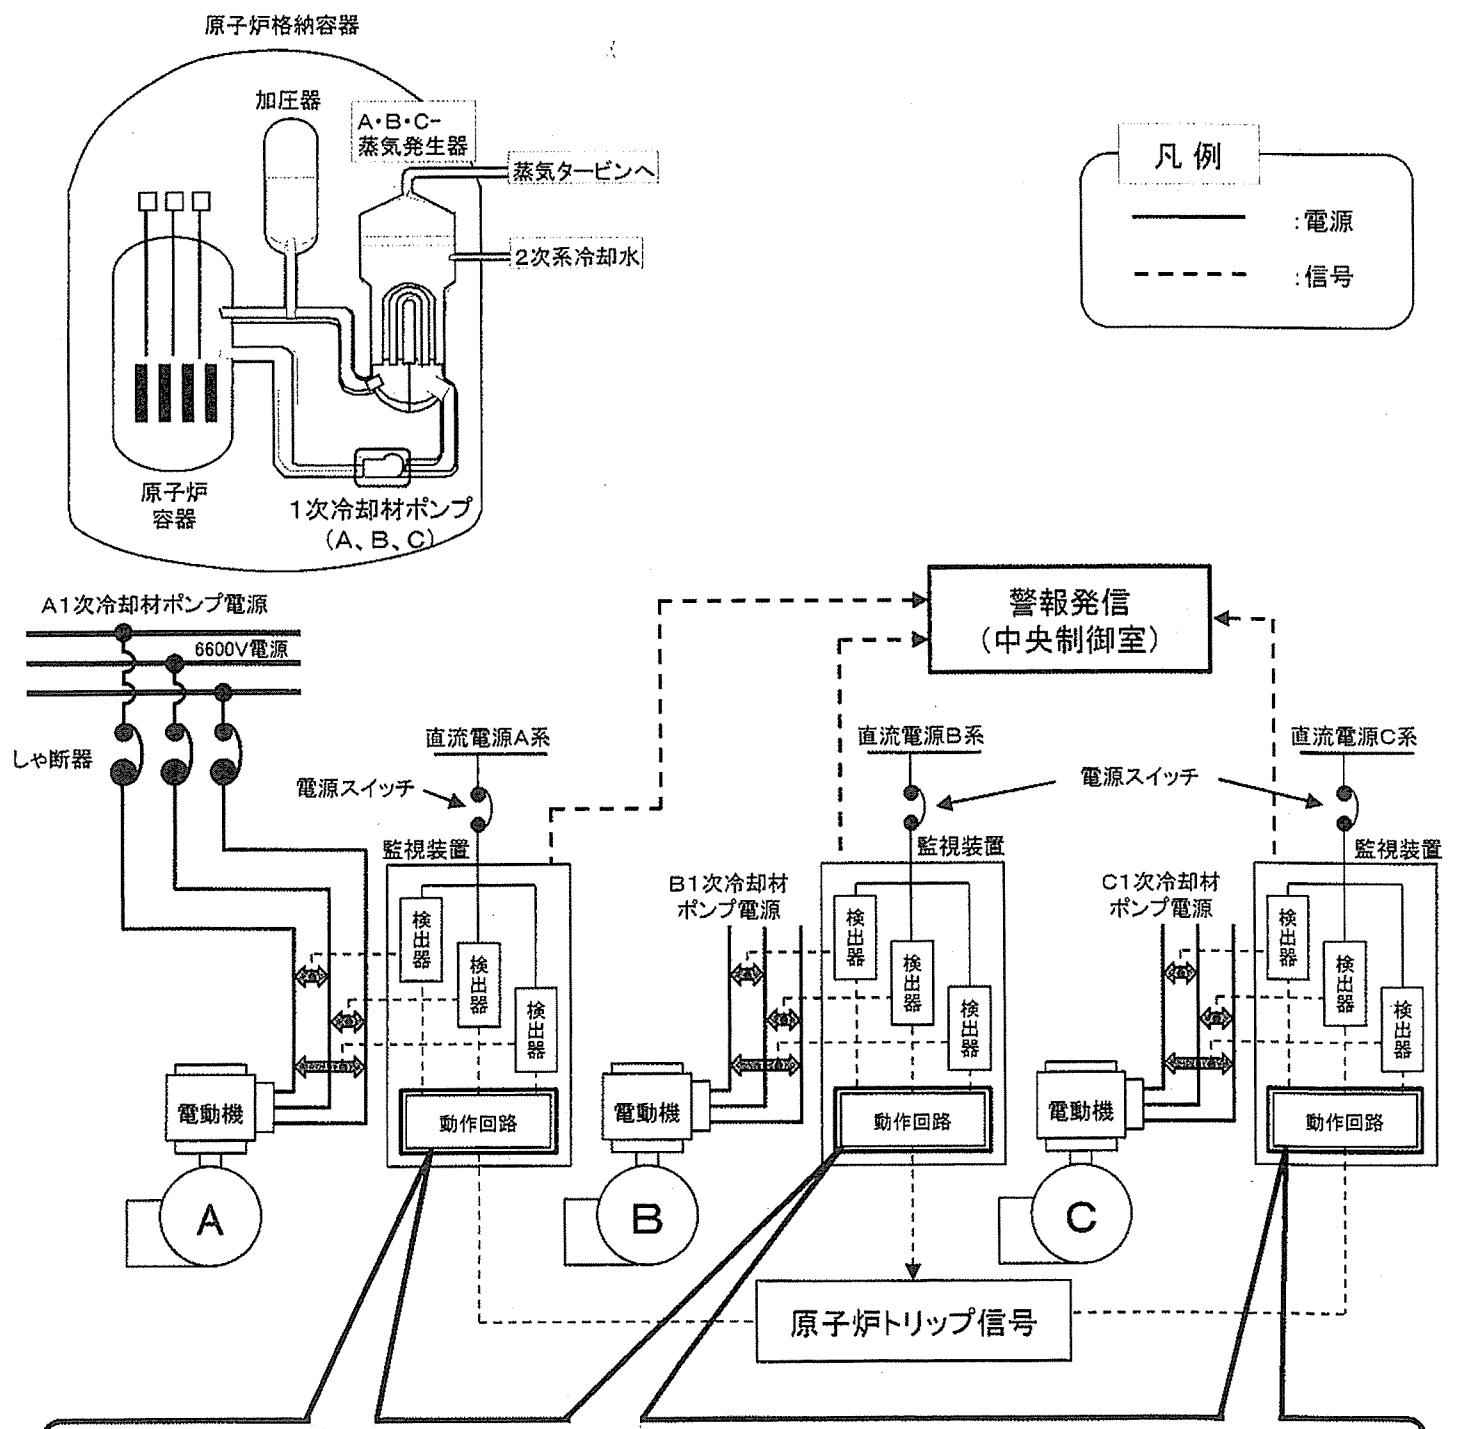
図-3 1次冷却材ポンプ電源監視回路改造工事

1次冷却材ポンプ駆動用電源の電圧および周波数の低下を監視する装置の電源が喪失した状態で運転することを防止するため、監視装置の電源が喪失した場合には、「電源電圧低」および「電源周波数低」の信号を発信する回路に変更し、中央制御室に警報を発報するとともに、3台ある監視装置のうち、2台以上で電源が喪失した場合に原子炉が停止する構成としました。

監視装置の電源が喪失した場合には、「電源電圧低」および「電源周波数低」の信号を発信する回路に変更し、中央制御室に警報を発報するとともに、3台ある監視装置のうち、2台以上で電源が喪失した場合に原子炉が停止する構成としました。

1次冷却材ポンプ駆動用電源の電圧および周波数の低下を監視する装置の電源が喪失した状態で運転することを防止するため、監視装置の電源が喪失した場合には、「電源電圧低」および「電源周波数低」の信号を発信する回路に変更し、中央制御室に警報を発報するとともに、3台ある監視装置のうち、2台以上で電源が喪失した場合に原子炉が停止する構成としました。

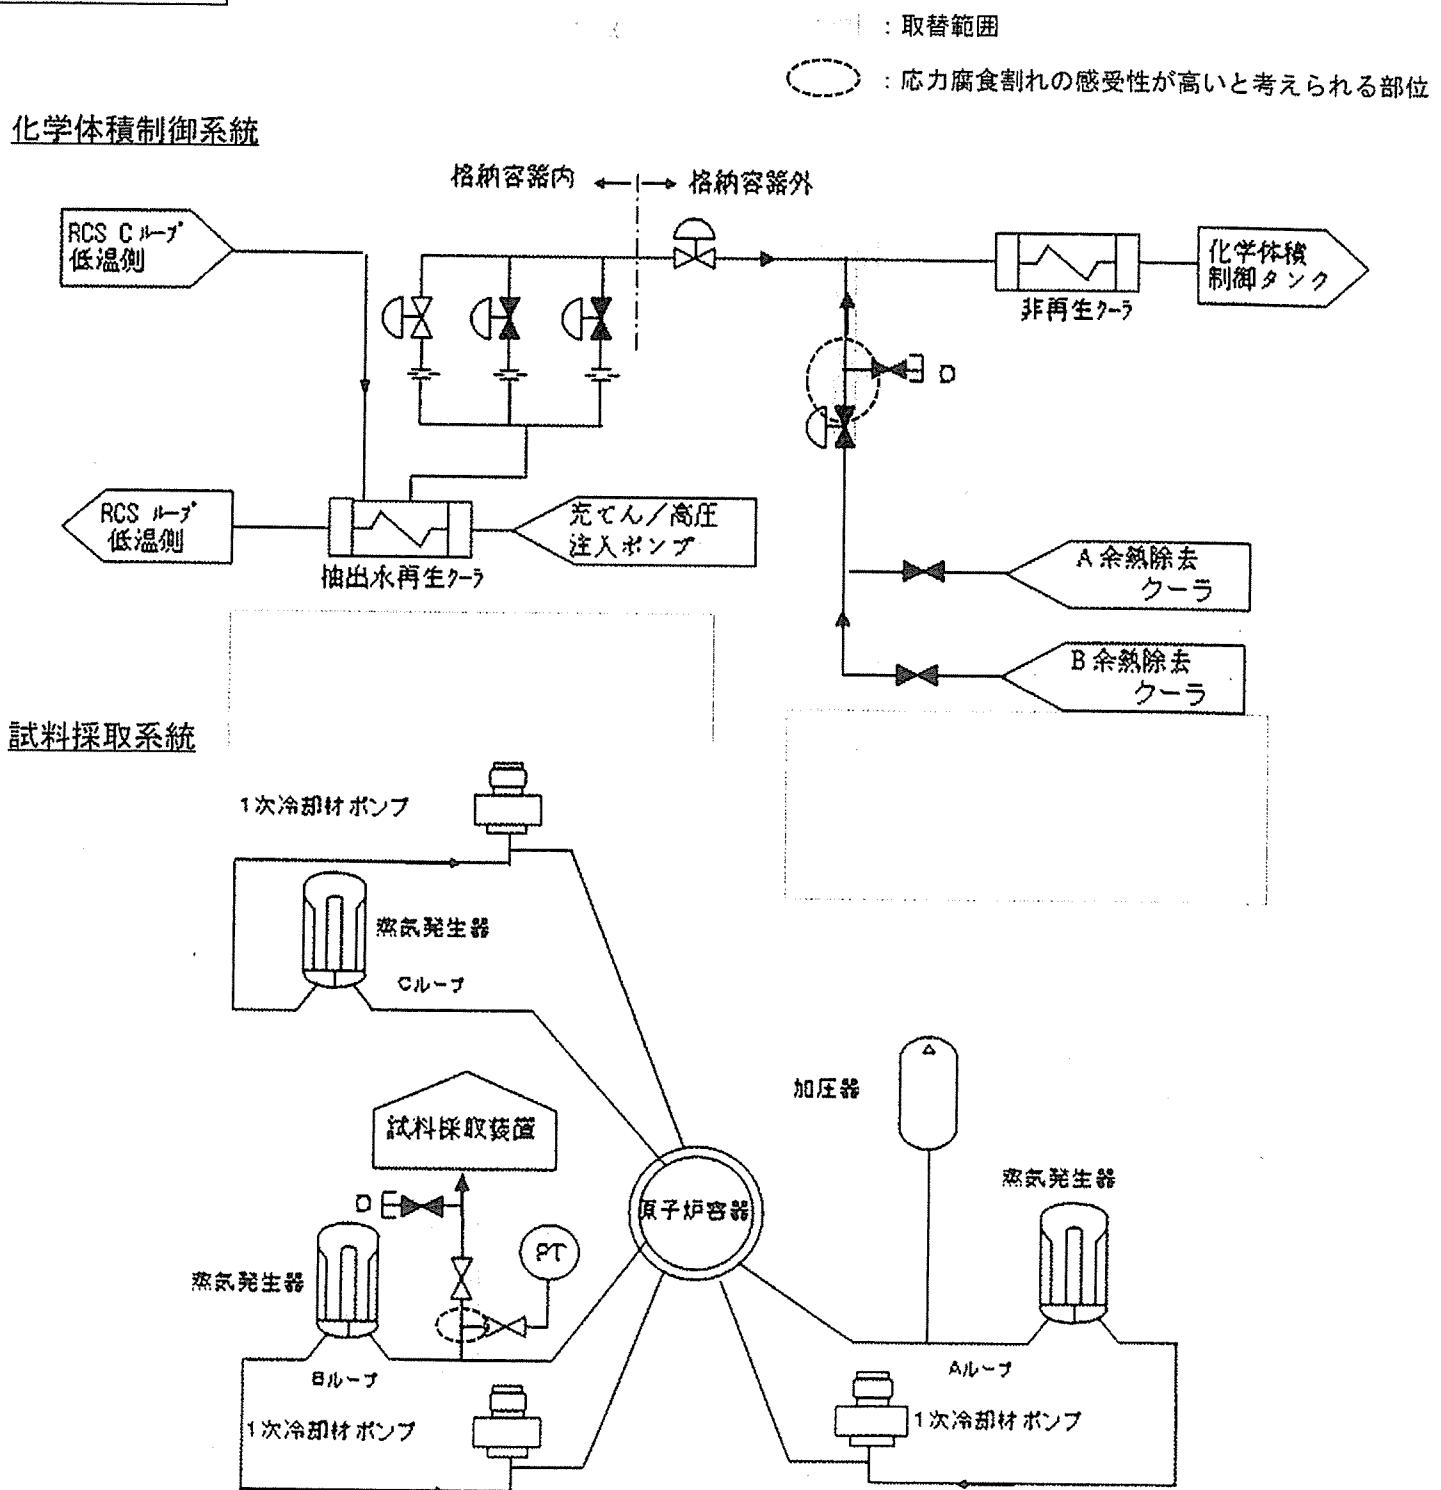
図-4 原子炉冷却系統設備小口径配管他取替工事

国外PWRプラントにおける応力腐食割れ事象を踏まえ、高温環境で溶存酸素濃度が高い1次冷却材系統の配管の溶接部について、計画的に対策工事を実施しています。

今回は、化学体積制御系統1箇所および試料採取系統1箇所について、耐食性に優れた材料に取り替えました。また、取替え時の作業性を考慮し、対象箇所周辺の弁や配管の一部を取り替えました。

国外PWRプラントにおける応力腐食割れ事象を踏まえ、高温環境で溶存酸素濃度が高い1次冷却材系統の配管の溶接部について、計画的に対策工事を実施しています。今回は、化学体積制御系統1箇所および試料採取系統1箇所について、耐食性に優れた材料に取り替えました。また、取替え時の作業性を考慮し、対象箇所周辺の弁や配管の一部を取り替えました。

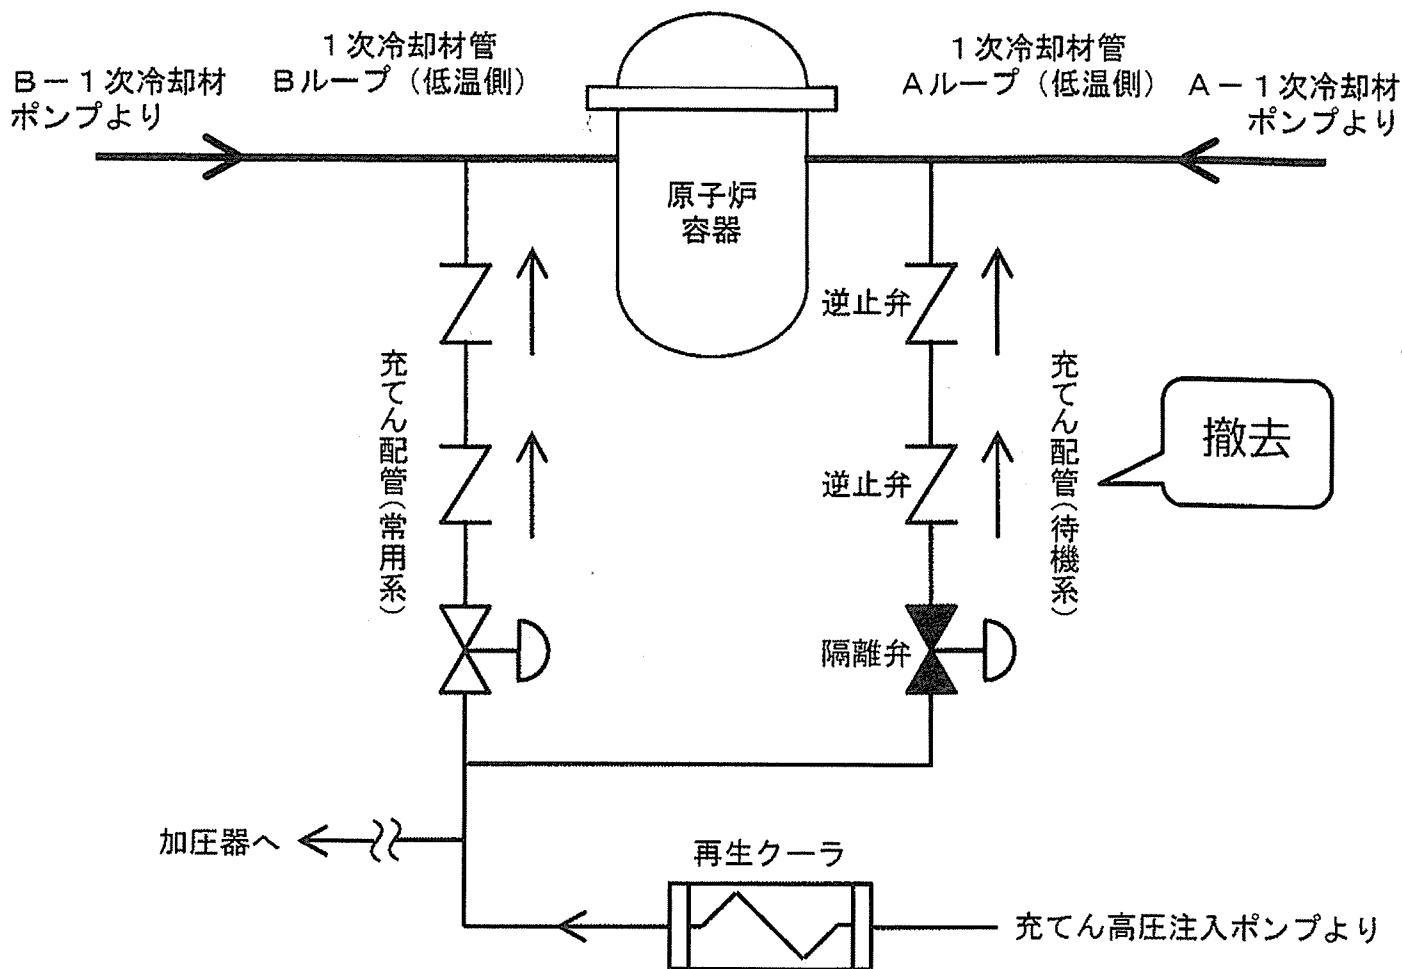
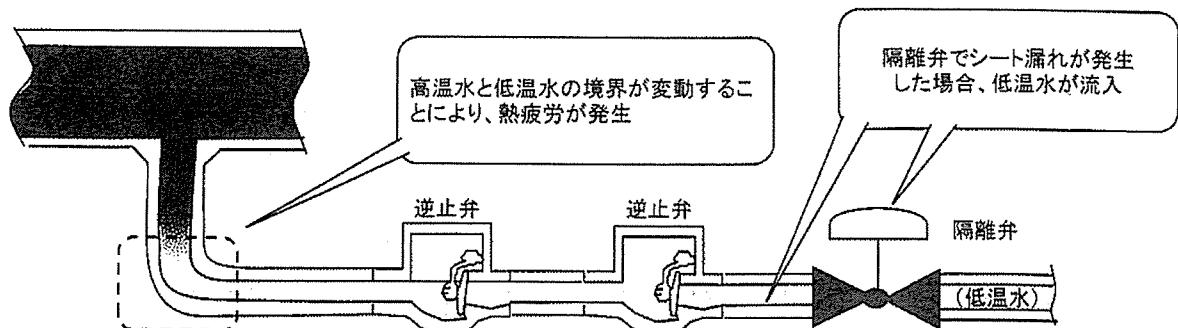
図-5 高サイクル熱疲労割れに係る対策工事

国内外PWRプラントにおける高サイクル熱疲労割れ事象(温度ゆらぎによる熱疲労)を踏まえ、2系統ある充てん配管のうち、使用していない系統の充てん配管(待機系)、隔離弁などを撤去しました。

<高サイクル熱疲労割れ事象(温度ゆらぎによる熱疲労)のメカニズム>

国内外PWRプラントにおける高サイクル熱疲労割れ事象(温度ゆらぎによる熱疲労*)を踏まえ、2系統ある充てん配管のうち、使用していない系統の充てん配管(待機系)、隔離弁などを撤去しました。

*使用していない系統の充てん配管において、隔離弁のシート漏れにより低温水(滞留した水)が高温水側に流入し、高温水と低温水の境界が変動することにより熱疲労が発生する可能性がある

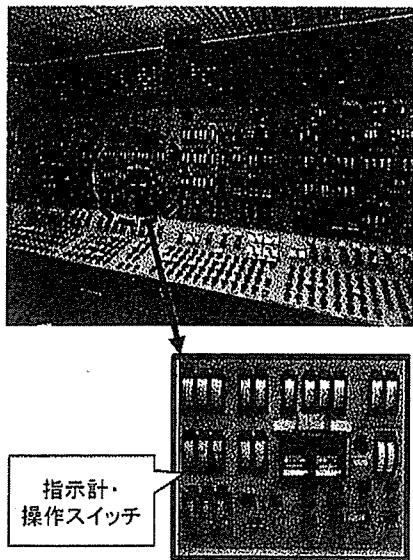
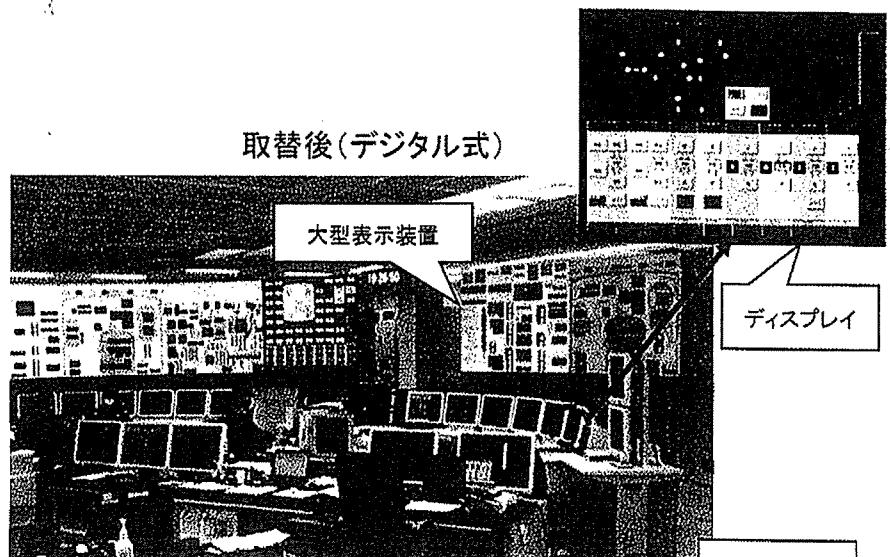
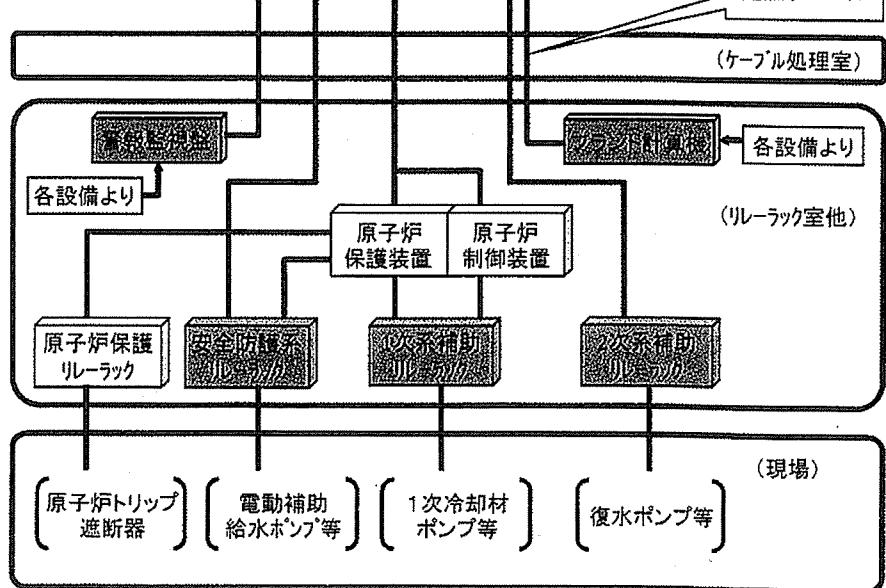
図-6 中央制御盤他取替工事

中央制御盤について、設置されている指示計、操作スイッチ等の機器が製造中止となつたことから、今後の保守性を考慮し、最新のデジタル式に取り替えました。

また、中央制御盤に接続されている原子炉保護装置等についても、電子部品が製造中止になつたことから、今後の保守性を考慮し、最新設計のものに取り替えました。

中央制御盤の取替えに合わせて、機器の操作や監視データの信号を伝送するケーブルを難燃ケーブルに取り替えました。

:中央制御盤全体の取替工事にて、最新式に取りえた箇所

:原子炉保護装置等の取替工事にて、最新設計のものに取りえた箇所

中央制御盤について、設置されている指示計、操作スイッチ等の機器が製造中止となったことから、今後の保守性を考慮し、最新のデジタル式に取り替えました。

また、中央制御盤に接続されている原子炉保護装置等についても、電子部品が製造中止になったことから、今後の保守性を考慮し、最新設計のものに取り替えました。

中央制御盤の取替えに合わせて、機器の操作や監視データの信号を伝送するケーブルを難燃ケーブルに取り替えました。

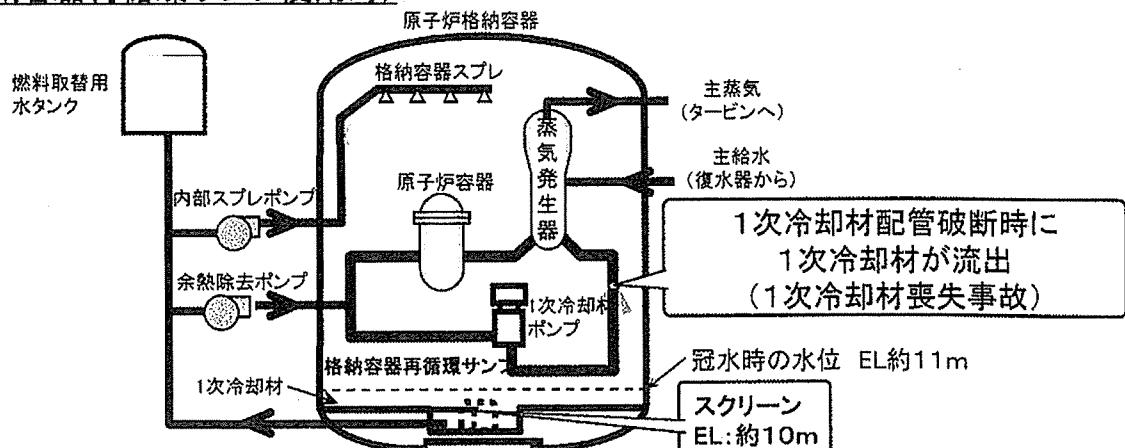
図-7 格納容器再循環サンプスクリーン取替工事

1次冷却材喪失事故時に格納容器再循環サンプスクリーンが異物混入により機能低下することを防止する観点から、スクリーンをより表面積が大きいものに取り替えました。

系統概要図(格納容器再循環サンプ使用時)

項目	工事前	工事後
再循環サンプスクリーンの俯瞰図		
スクリーンの概要	<p>工事前のスクリーン</p>	<p>正面から見た図</p> <p>モジュール構造図</p> <p>【モジュール1基の大きさ】 大きさ: 高さ約1m、幅約1m、奥行き約1m 多孔板24枚、多孔板1枚の面積約1.3m²</p>
う過ぎ穴	縦 約62.0mm × 横 約5.0mm	直径 約1.68mm
全体の表面積	約15.9m ²	約575.0m ²
材質	ステンレス	ステンレス

1次冷却材喪失事故時に格納容器再循環サンプスクリーンが異物混入により機能低下することを防止する観点から、スクリーンをより表面積が大きいものに取り替えました。

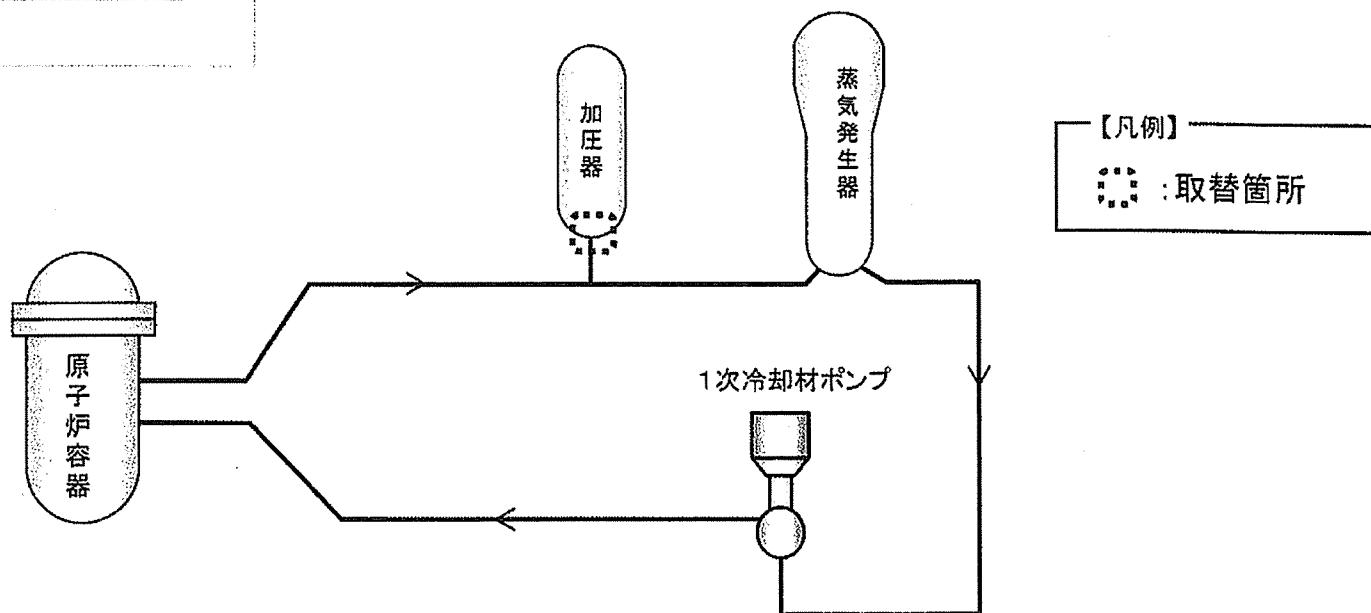
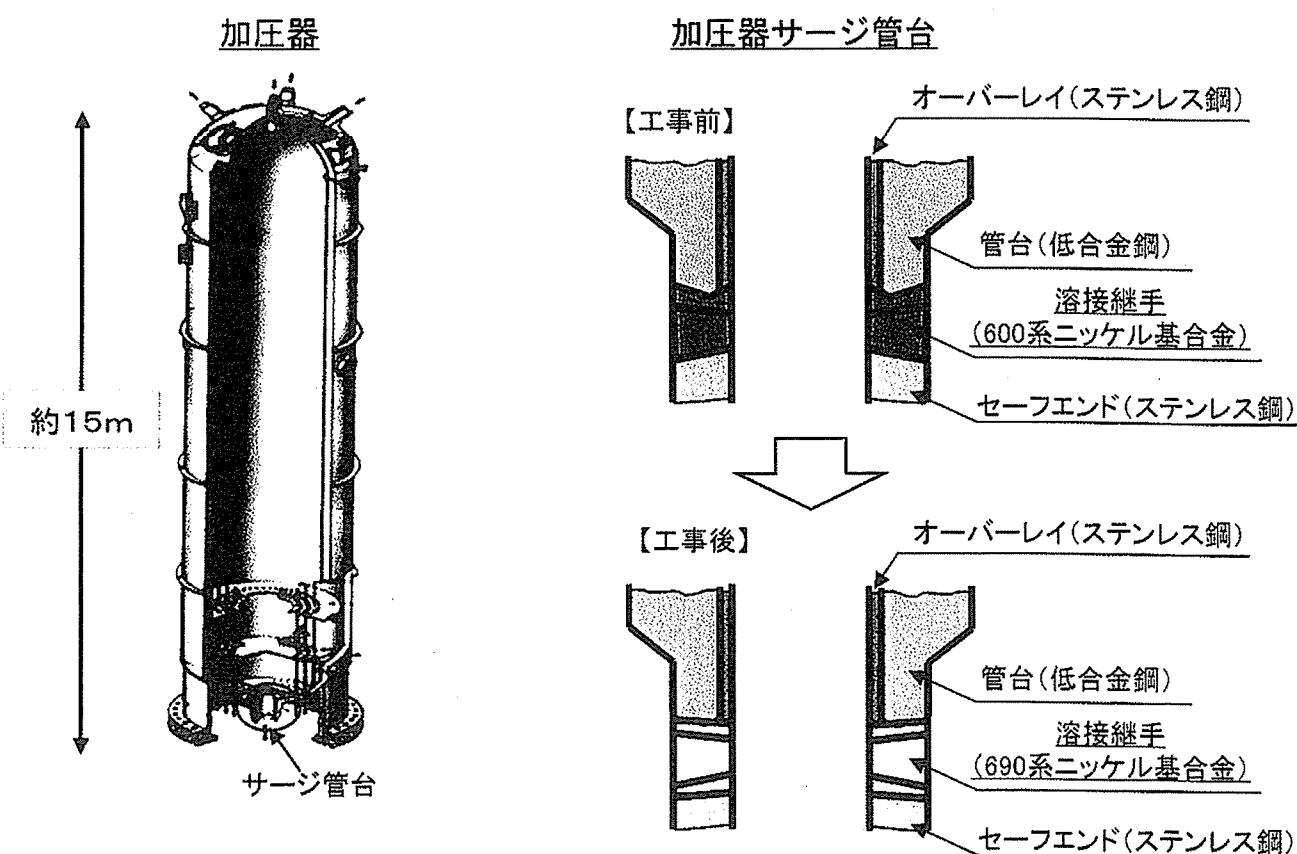
図-8 600系ニッケル基合金溶接部の応力腐食割れに係る予防保全工事

国内外PWRプラントにおける応力腐食割れ事象を踏まえ、予防保全対策として、加圧器サージ管台について、600系ニッケル基合金で溶接された管台から、耐食性に優れた690系ニッケル基合金で溶接された管台に取り替えました。

国内外PWRプラントにおける応力腐食割れ事象を踏まえ、予防保全対策として、加圧器サージ管台について、600系ニッケル基合金で溶接された管台から、耐食性に優れた690系ニッケル基合金で溶接された管台に取り替えました。

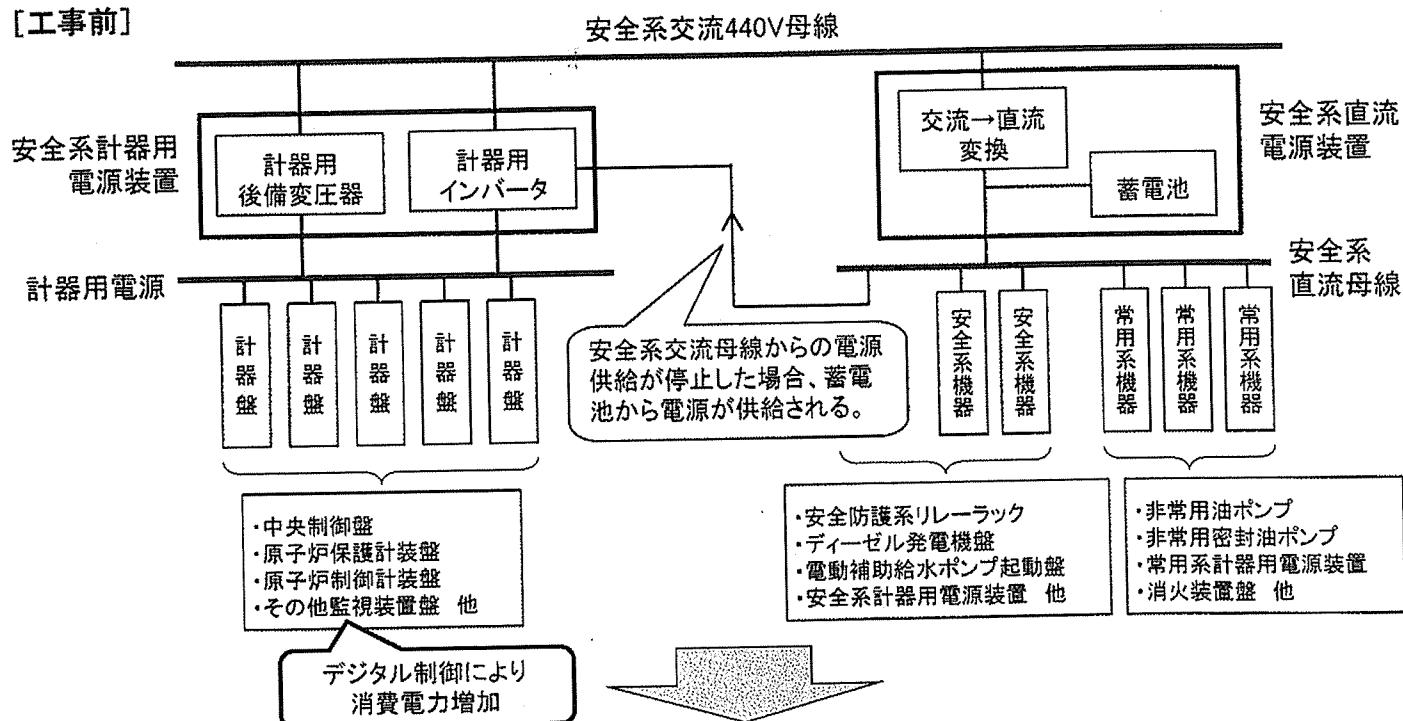
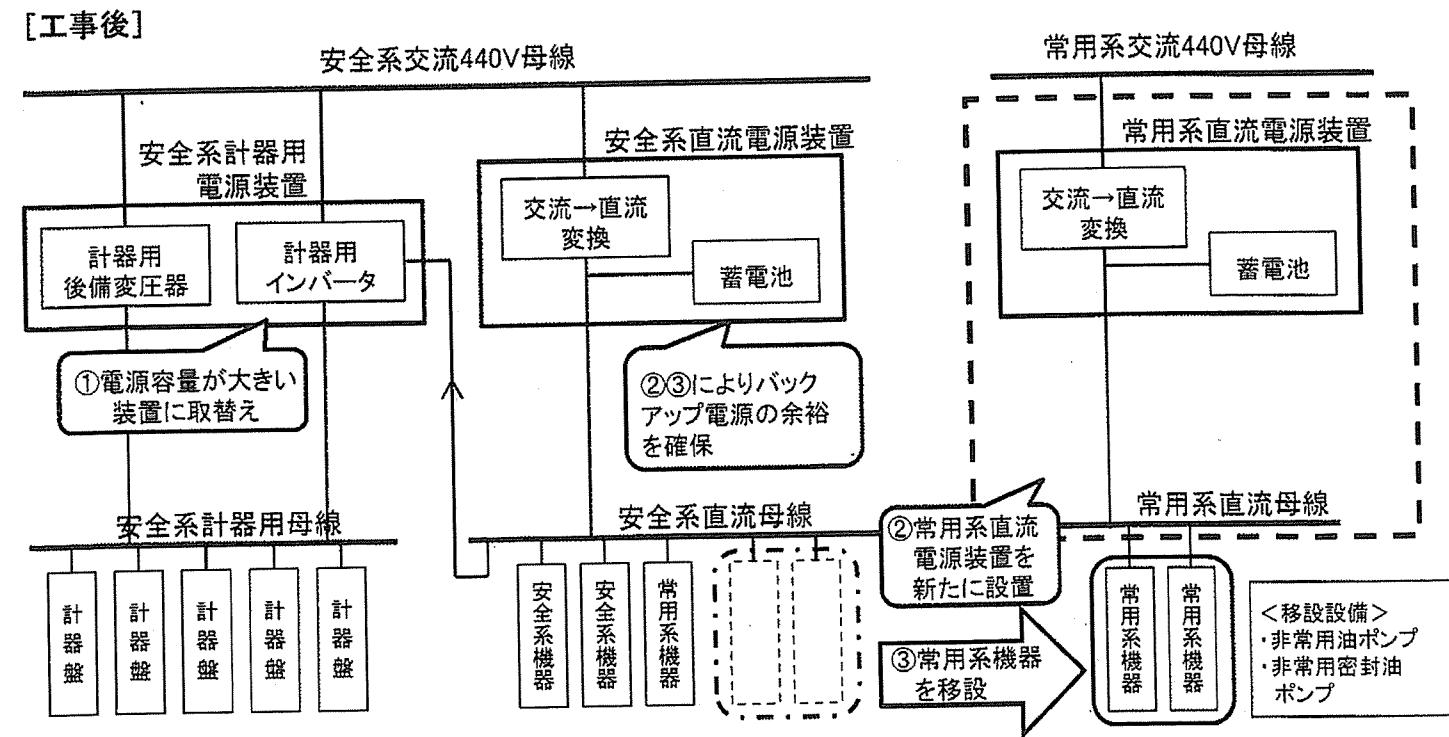
図-9 安全系計器用電源装置取替および常用系直流電源装置他設置工事

安全系計器用電源装置について、構成部品が製造中止となったことに伴う保守性向上および電気・計装装置のデジタル制御化による消費電力の増加を踏まえて、最新かつ電源容量(電源供給能力)が大きい装置に取り替えました。

また、今後の消費電力の増加を見据えて、新たに常用系直流電源装置を設置するとともに、安全系計器用電源装置のバックアップ電源となる安全系直流電源装置に接続している一部の常用系負荷を常用系直流電源装置に接続するよう移設しました。

安全系計器用電源装置について、構成部品が製造中止となつたことに伴う保守性向上および電気・計装装置のデジタル制御化による消費電力の増加を踏まえて、最新かつ電源容量（電源供給能力）が大きい装置に取り替えました。

また、今後の消費電力の増加を見据えて、新たに常用系直流電源装置を設置するとともに、安全系計器用電源装置のバックアップ電源となる安全系直流電源装置に接続している一部の常用系負荷を常用系直流電源装置に接続するよう移設しました。

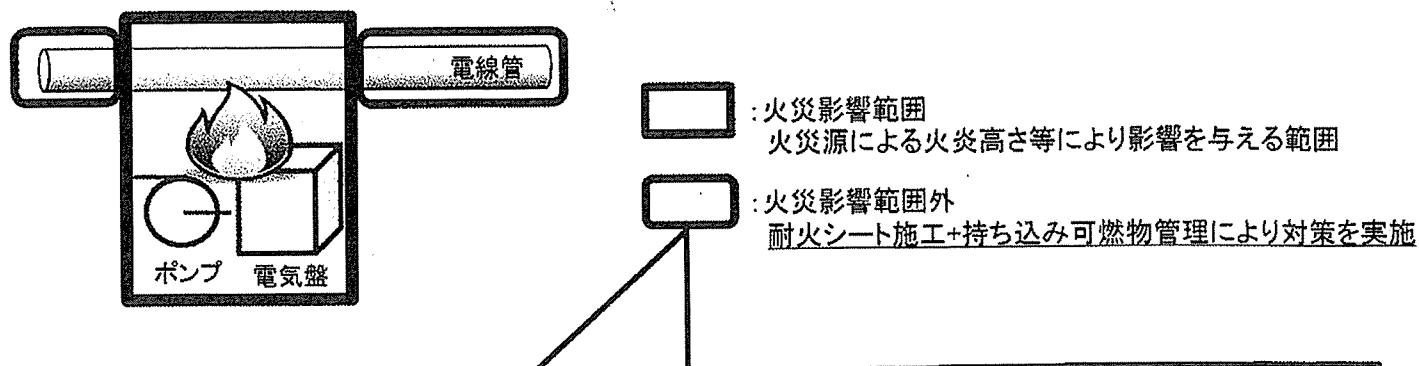
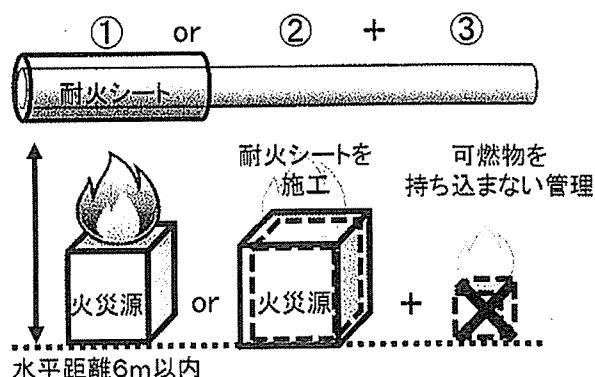
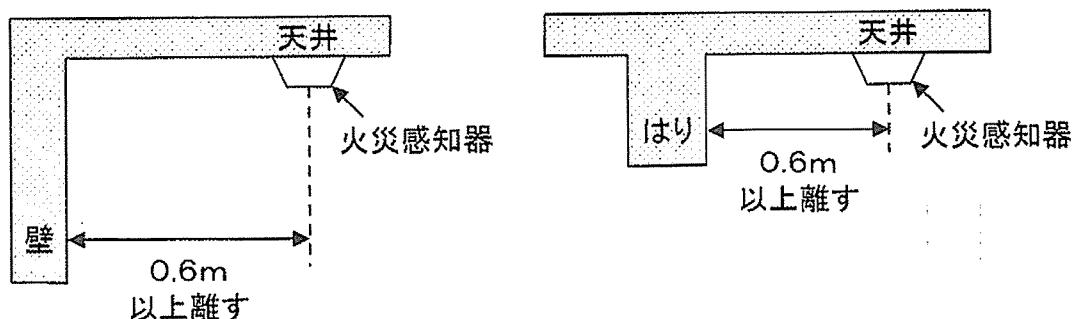
図-10 火災防護対象ケーブル系統分離対策工事等

火災影響範囲外の火災防護対象ケーブルを収納する電線管に関する原子力規制庁の指摘を踏まえ、2023年3月31日に設計及び工事計画認可の申請を行うとともに、耐火シートの施工等の系統分離対策を実施しました。また、火災防護に係る使用前検査における原子力規制庁からの指摘を踏まえ、火災感知器についても適切な位置に移設しました。

火災影響範囲外の電線管側から水平距離6m以内に火災源がある場合

- ①: 電線管側に耐火シートを施工する
- ②: 火災源側に耐火シートを施工する
加えて、同範囲内に
- ③: 可燃物を持ち込まない管理を実施

火災感知器について、消防法における煙感知器設置基準に基づき適切な位置に移設しました。

壁またははりから0.6m以上離隔

火災影響範囲外の火災防護対象ケーブルを収納する電線管に関する原子力規制庁の指摘を踏まえ、2023年3月31日に設計及び工事計画認可の申請を行うとともに、耐火シートの施工等の系統分離対策を実施しました。また、火災防護に係る使用前検査における原子力規制庁からの指摘を踏まえ、火災感知器についても適切な位置に移設しました。

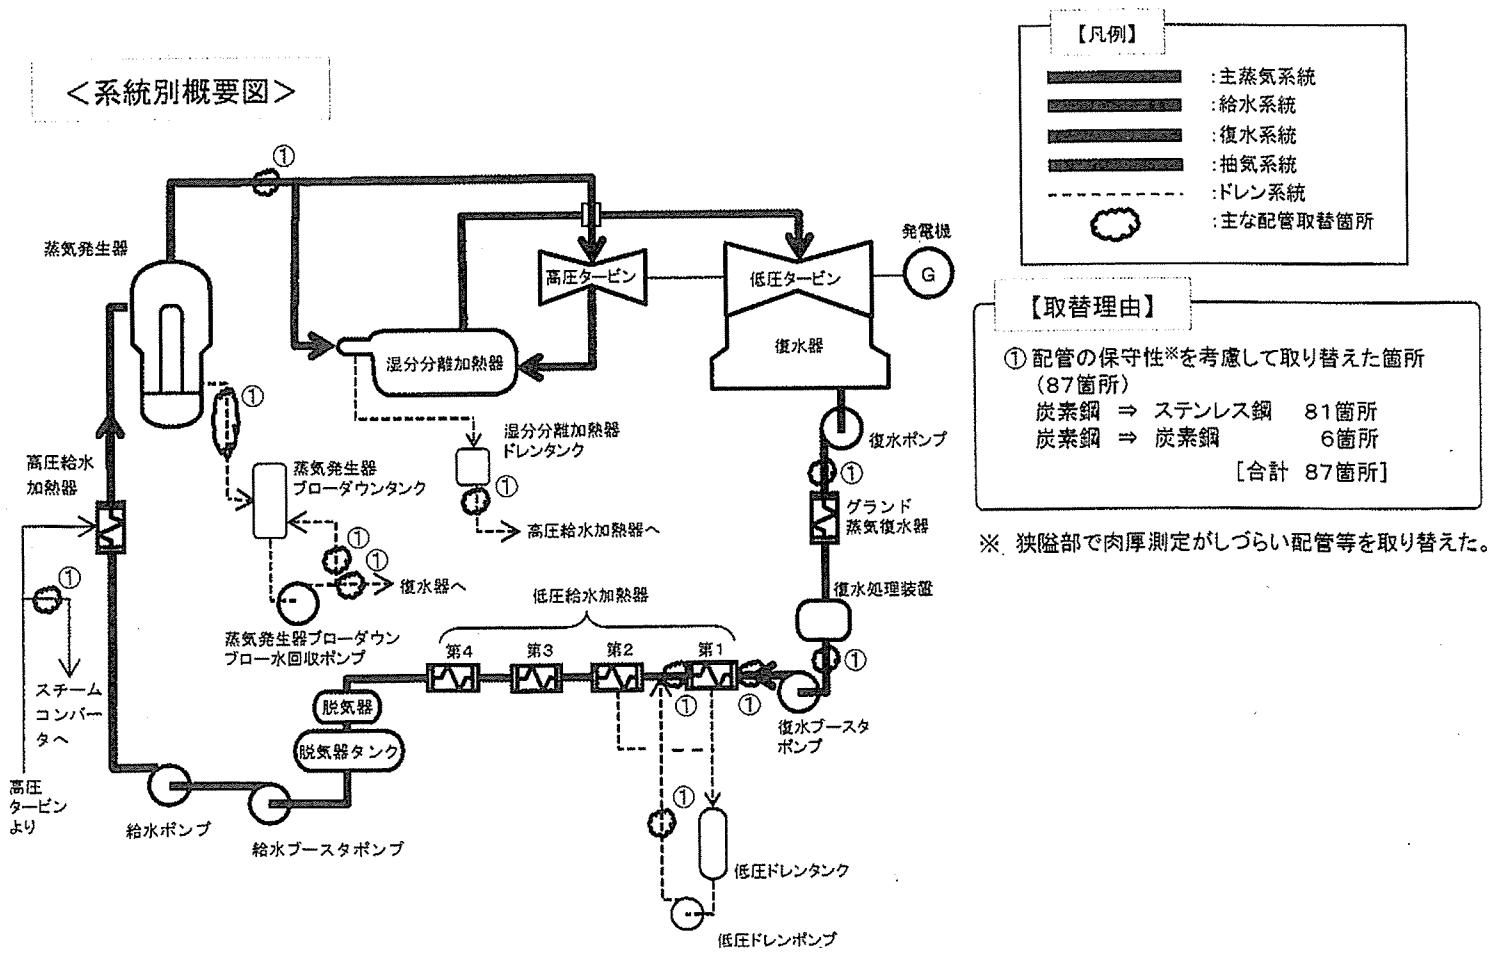
図-11 2次系配管の点検および取替工事

今定期検査において、合計787箇所について超音波検査(肉厚測定)等を実施しました。

高圧排気管の直管部20箇所について、配管内面から目視点検を実施した結果、14箇所の配管内面に減肉が認められたため、超音波検査(肉厚測定)を実施した。

必要最小厚さを下回っている箇所、および次回定期検査までに必要最小厚さを下回る可能性があると評価された箇所はありませんでした。

今後の保守性を考慮した部位87箇所を耐食性に優れたステンレス鋼または炭素鋼の配管に取り替えました。

当社の定めた「2次系配管肉厚の管理指針」に基づき、2次系配管787箇所について超音波検査（肉厚測定）等を実施しました。その結果、必要最小厚さを下回っている箇所および次回定期検査までに必要最小厚さを下回る可能性があると評価された箇所はありませんでした。

また、今後の保守性を考慮した部位87箇所を耐食性に優れたステンレス鋼、または、炭素鋼の配管に取り替えました。

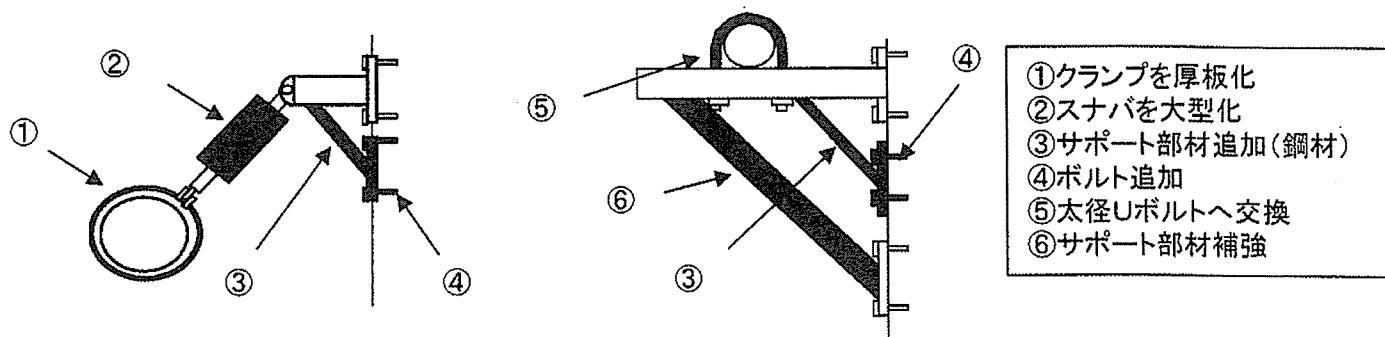
①配管サポート補強

基準地震動の見直し(550→700ガル)に伴い、耐震補強工事を実施しました。

安全上重要な設備およびそれらへの波及的影響を及ぼす恐れがある設備の耐震補強工事を実施しました。

地震対策として、基準地震動の見直し（550→700ガル）に伴い、1次系冷却材系統等の配管や燃料取替用水タンク等の設備について、耐震補強工事を実施しました。

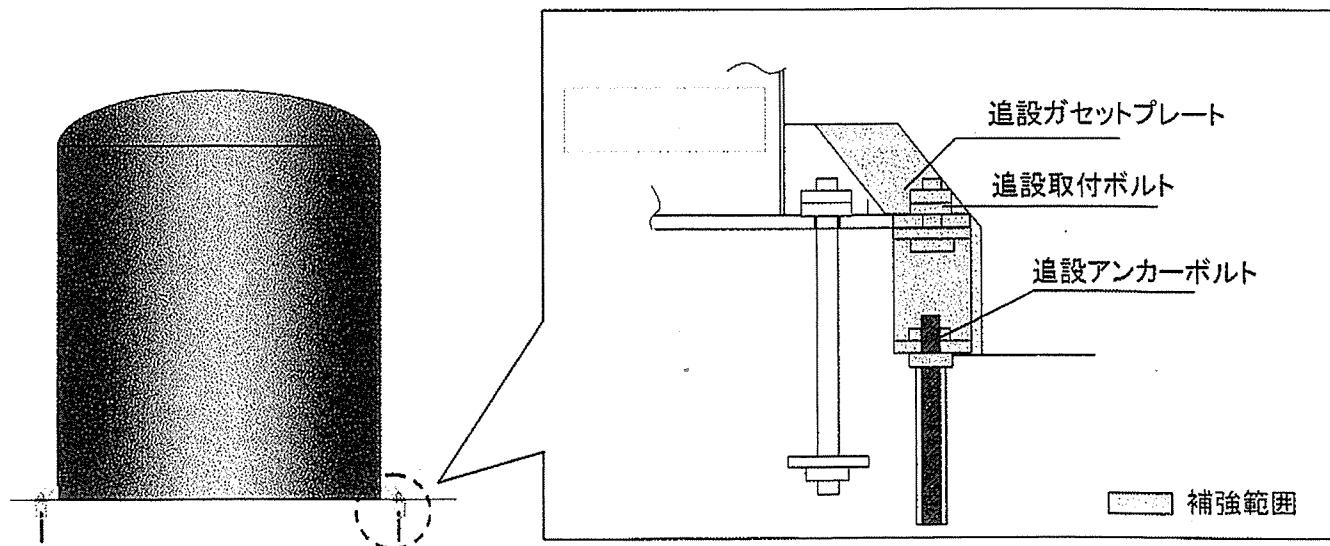
②タンク基礎ボルトの補強

その他、支持脚の補強、胴板の補強、架台の補強を実施しました。

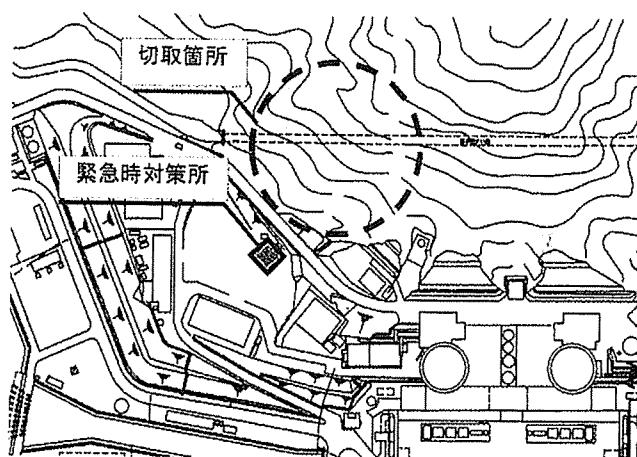
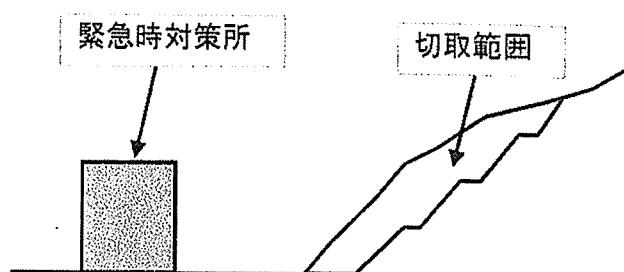
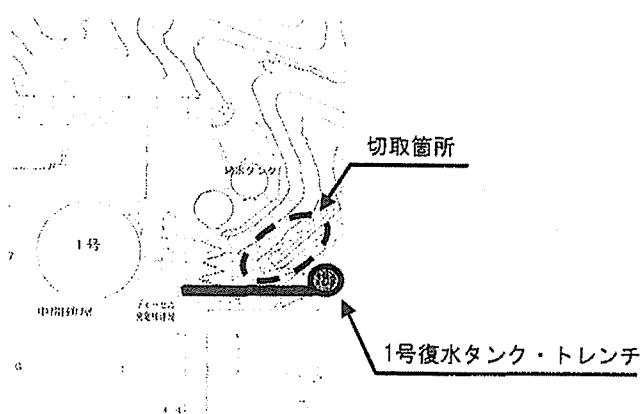
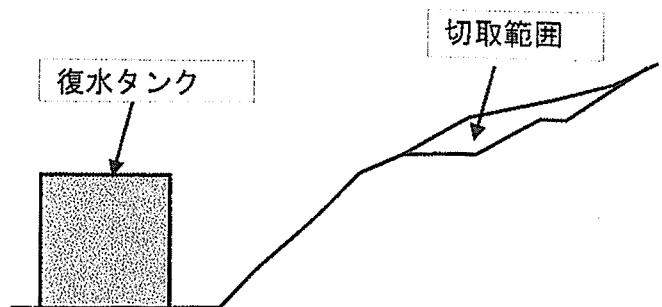
③周辺斜面安定化対策工事

緊急時対策所および1号復水タンク、トレンチ周辺の土砂を除去し、斜面の安定化を実施しました。

斜面表層部の風化層を取り除いた

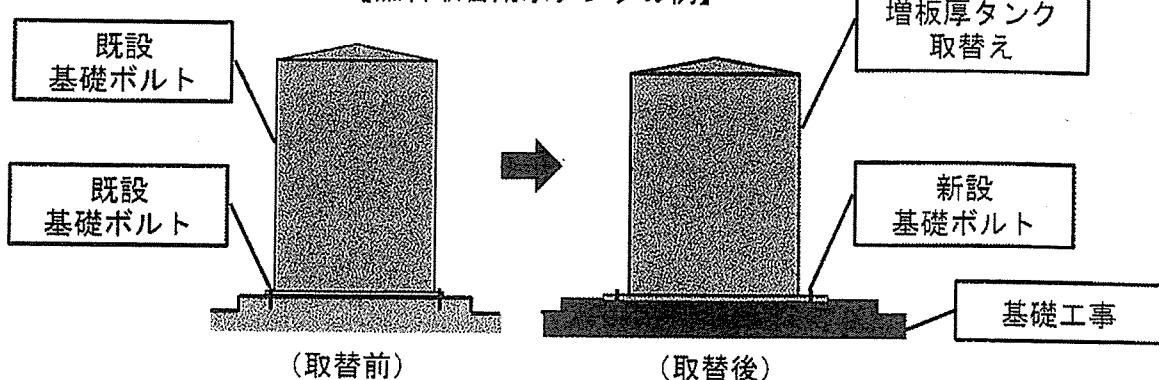
④燃料取替用水タンク他取替工事

燃料取替用タンク等の耐震裕度を向上させるため、増板厚タンクへ取り替えました。

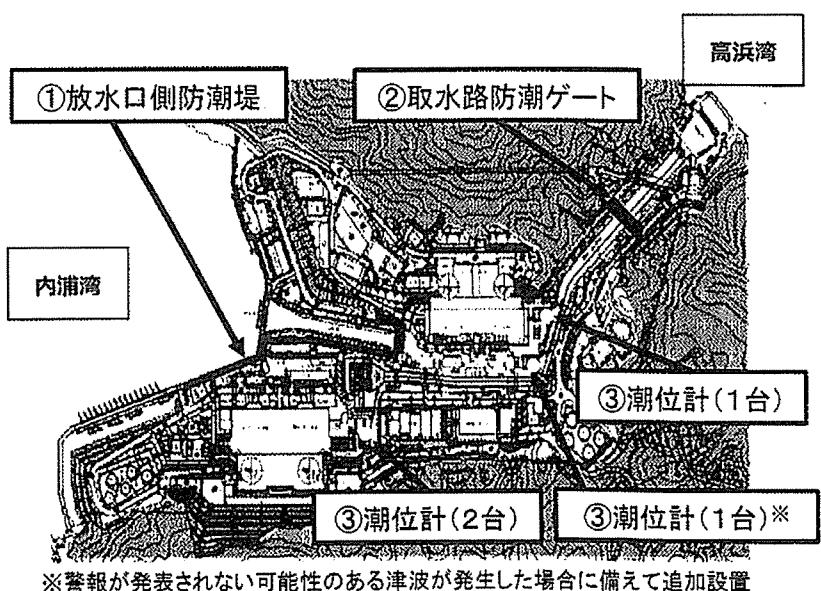
<放水口側防潮堤、取水路防潮ゲート、潮位計>

敷地内への浸水を防止するため、防潮堤等を設置しました。

- ①放水口にT.P.+8.0mの放水口側防潮堤を設置
- ②取水路にT.P.+8.5mの取水路防潮ゲートを設置
- ③潮位計を設置

津波対策として、敷地内への浸水を防止するため、防潮堤や潮位計等を設置しました。その後警報が発表されない可能性のある津波が発生した場合に備えて、潮位計等を追加設置しました。

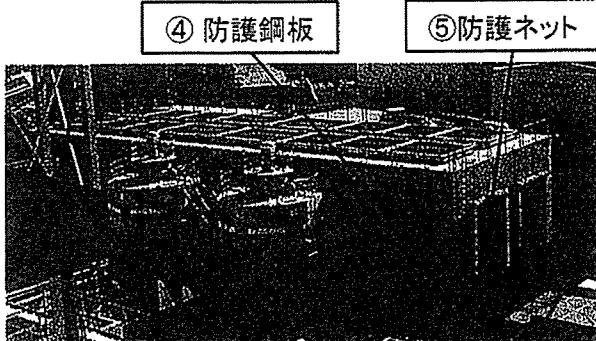
<海水ポンプ竜巻飛来物防護設備>

竜巻による飛来物の衝突を防止するため、安全上重要な屋外設備である海水ポンプエリア等に、鋼板や鋼製の防護ネットの設置等を行いました。

④防護鋼板設置、⑤防護ネット設置

その他自然現象等への対策として、竜巻による飛来物の衝突を防止するため、安全上重要な屋外設備である海水ポンプエリア等に、鋼板や鋼製の防護ネットの設置等を行いました。
