高浜発電所1号機の原子炉起動予定および調整運転の開始予定について

2023年7月26日
関西電力株式会社

高浜発電所1号機 第27回定期検査の概要

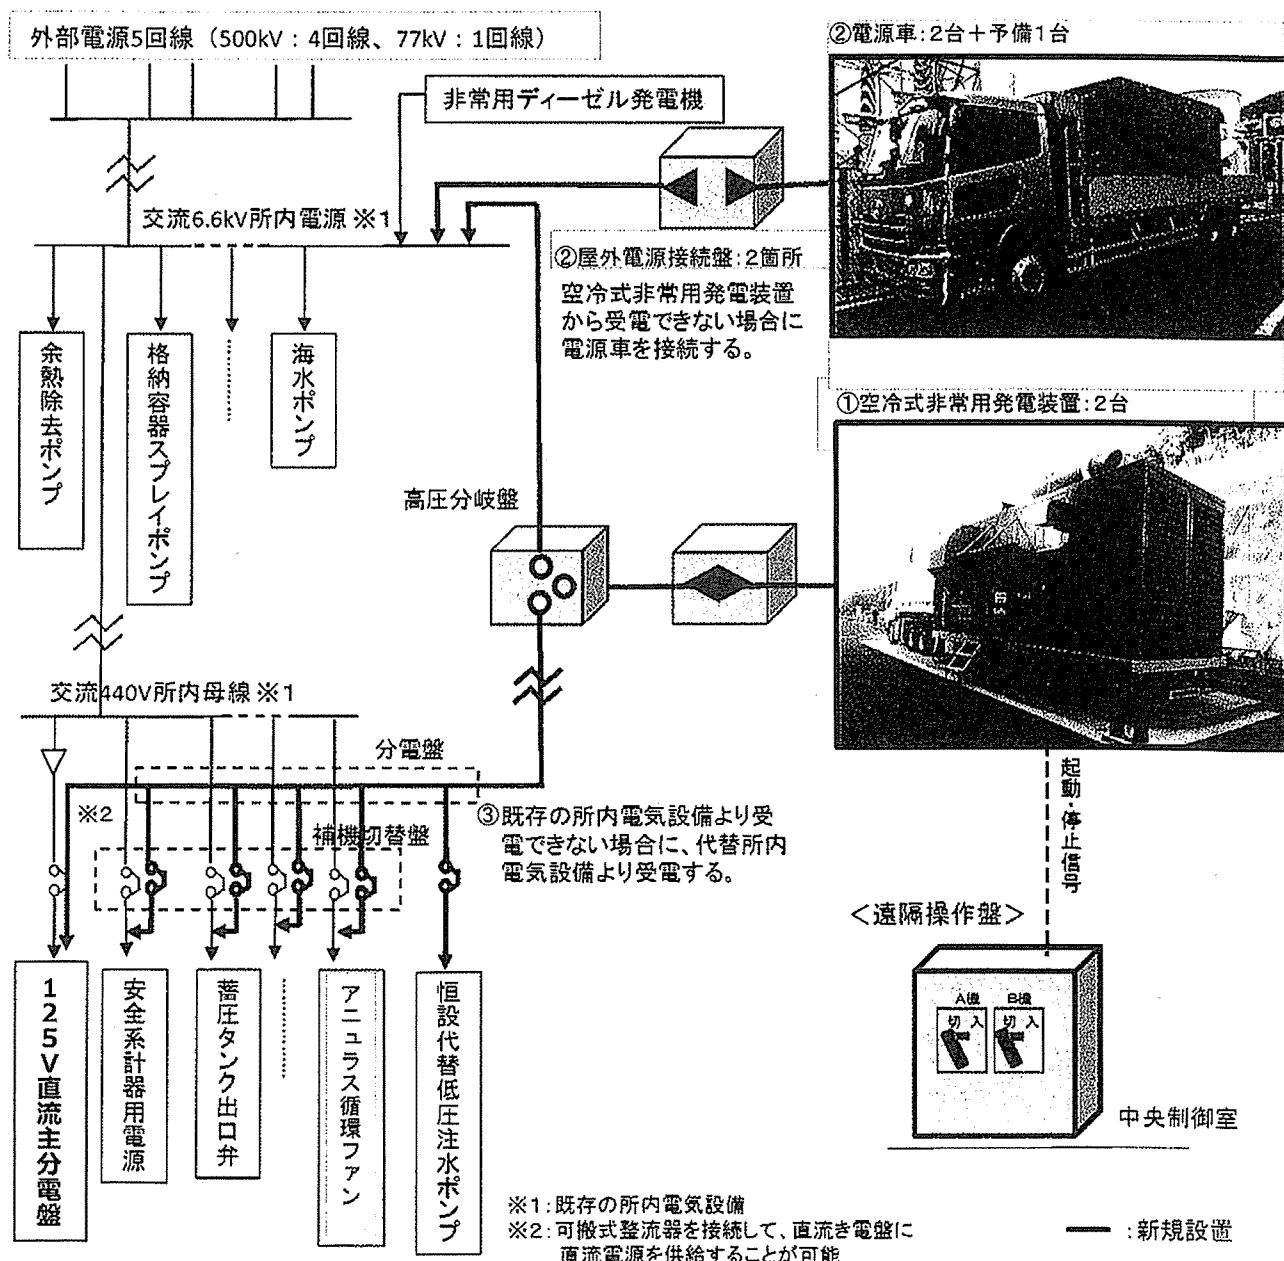
図-15 重大事故への対策(電源の確保:交流電源)

- ①外部電源が喪失して非常用ディーゼル発電機が起動しない場合の代替電源として空冷式非常用発電装置を設置するとともに、中央制御室から遠隔起動できるよう設備を改造しました。
- ②空冷式非常用発電装置からの電源供給等が期待できない場合を想定して、電源車を配備するとともに、原子炉補助建屋側面に接続口を設置し、電源車からの電力ケーブルを接続することで直流主分電盤や計器用電源等への電源供給を可能としました。
- ③既存の所内電気設備が使用できない場合を想定して、空冷式非常用発電装置から恒設代替低圧注水ポンプ等の重要機器に直接給電を可能にするため、代替所内電気設備(高圧分岐盤、分電盤、補機切替盤等)を設置しました。

外部電源が喪失して非常用ディーゼル発電機が起動しない場合の代替電源として空冷式非常用発電装置を設置するとともに、中央制御室から遠隔起動できるよう設備を改造しました。

空冷式非常用発電装置からの電源供給等が期待できない場合を想定して、電源車を配備するとともに、原子炉補助建屋側面に接続口を設置し、電源車からの電力ケーブルを接続することで直流主分電盤や計器用電源等への電源供給を可能としました。

また、既存の所内電気設備が使用できない場合を想定して、空冷式非常用発電装置から恒設代替低圧注水ポンプ等の重要機器に直接給電を可能にするため、代替所内電気設備（高圧分岐盤、分電盤、補機切替盤等）を設置しました。

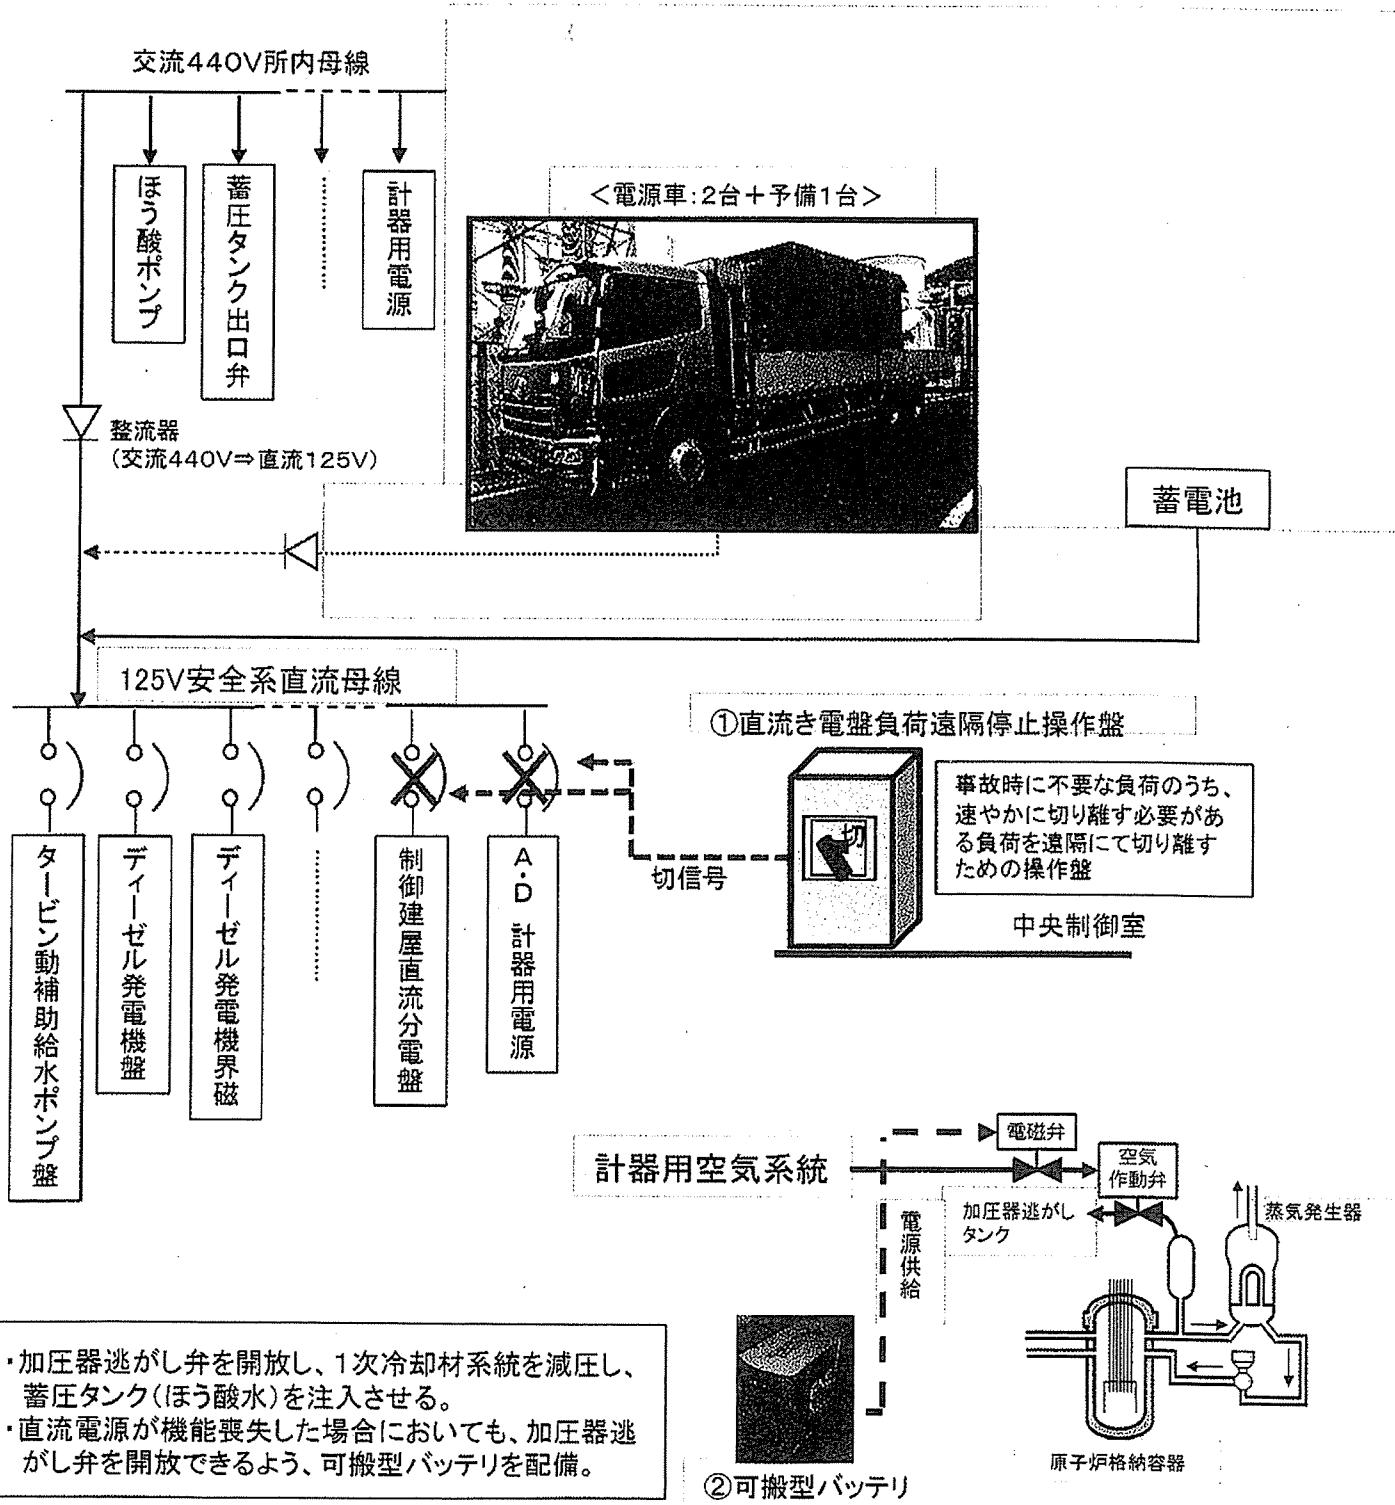
図-16 重大事故への対策(電源の確保:直流電源)

- ①全交流電源喪失時においても蓄電池から必要な電源を24時間以上供給可能とするため、全交流電源喪失時における原子炉の冷却等に不要な負荷のうち、速やかに切り離す必要がある負荷を遠隔にて切り離すための操作盤を中央制御室に設置しました。
- ②直流電源系統が機能喪失した場合を想定して、加圧器逃がし弁を作動させるための電磁弁に直流電源を供給するため、専用の可搬型バッテリを配備しました。

全交流電源喪失時においても蓄電池から必要な電源を24時間以上供給可能とするため、全交流電源喪失時における原子炉の冷却等に不要な負荷のうち、速やかに切り離す必要がある負荷を遠隔にて切り離すための操作盤を中央制御室に設置しました。

さらに、直流電源系統が機能喪失した場合を想定して、加圧器逃がし弁を作動させるための電磁弁に直流電源を供給するための専用の可搬型バッテリを配備しました。

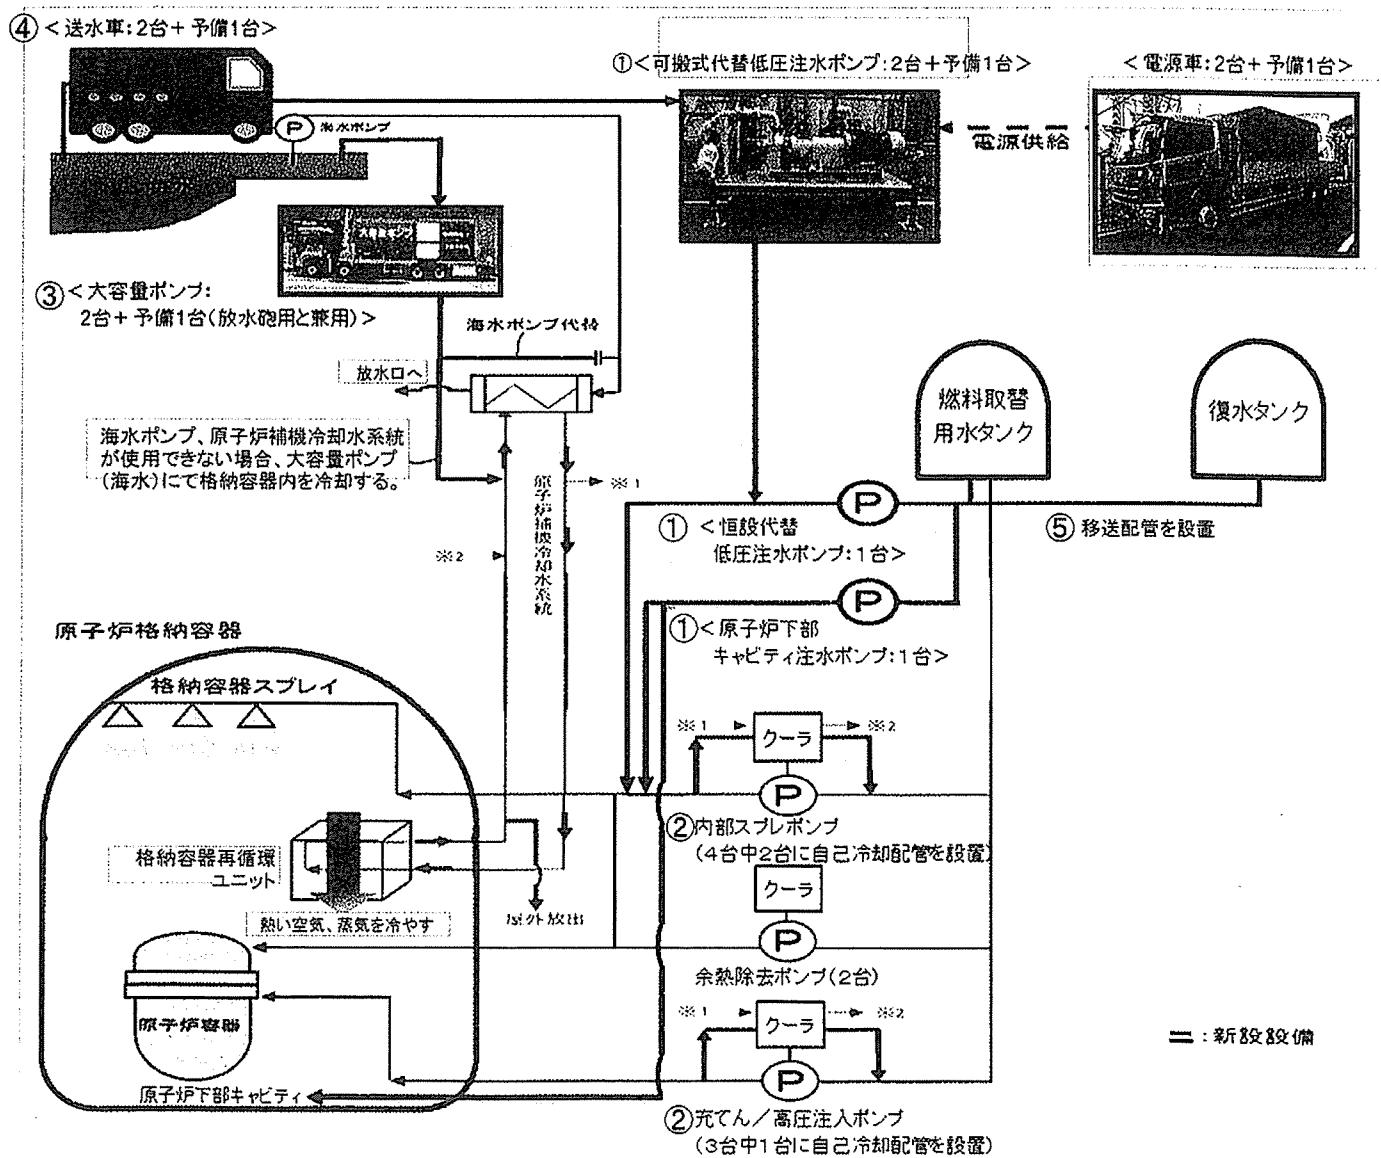
図-17 重大事故への対応
(冷却機能の確保:炉心・格納容器の冷却、水源)

- ①電源が喪失した場合においても、原子炉および格納容器スプレイの注水を可能とするため、可搬式代替低圧注水ポンプ、恒設代替低圧注水ポンプおよび原子炉下部キャビティ注水ポンプを設置しました。
- ②原子炉補機冷却水系統が機能喪失した場合においても、ポンプ自身の吐出水によりモータ等を冷却(自己冷却)するための、配管を設置しました。
- ③海水ポンプが機能喪失した場合等の格納容器の除熱機能の代替手段として、大容量ポンプを配備しました。
- ④原子炉や格納容器の冷却にかかる給水開始までの時間を削減するため、送水車を配備しました。また、重大事故等対処設備の燃料を重油で統一するため、送水車の燃料を軽油から重油に変更しました。
- ⑤原子炉や格納容器を冷却するための水源である燃料取替用水タンクに、純水タンクやほう酸タンクから補給ができない場合を想定して、通常は蒸気発生器を冷却する水源として使用する復水タンクからの補給を可能とするため、移送配管を設置しました。

電源が喪失した場合においても、原子炉および格納容器スプレイの注水を可能とするため、可搬式代替低圧注水ポンプ、恒設代替低圧注水ポンプおよび原子炉下部キャビティ注水ポンプを設置しました。

原子炉補機冷却水系統が機能喪失した場合を想定し、ポンプ自身の吐出水によりモータ等を冷却（自己冷却）するための配管を設置しました。

海水ポンプが機能喪失した場合等の格納容器の除熱機能の代替手段として、大容量ポンプを配備しました。

原子炉や格納容器の冷却にかかる給水開始までの時間を削減するため、送水車を配備しました。また、重大事故等対処設備の燃料を重油で統一するため、送水車の燃料を軽油から重油に変更しました。

原子炉や格納容器を冷却するための水源である燃料取替用水タンクに、純水タンクやほう酸タンクから補給ができない場合を想定して、通常は蒸気発生器を冷却する水源として使用する復水タンクからの補給を可能とするため、移送配管を設置しました。
