**大飯発電所3号機**  
**排気筒ガスモニタの一時的な指示値の上昇に関する原因と対策**

2025年3月6日  
関西電力株式会社

添付資料：大飯発電所3号機排気筒ガスモニタの一時的な指示値の上昇の原因

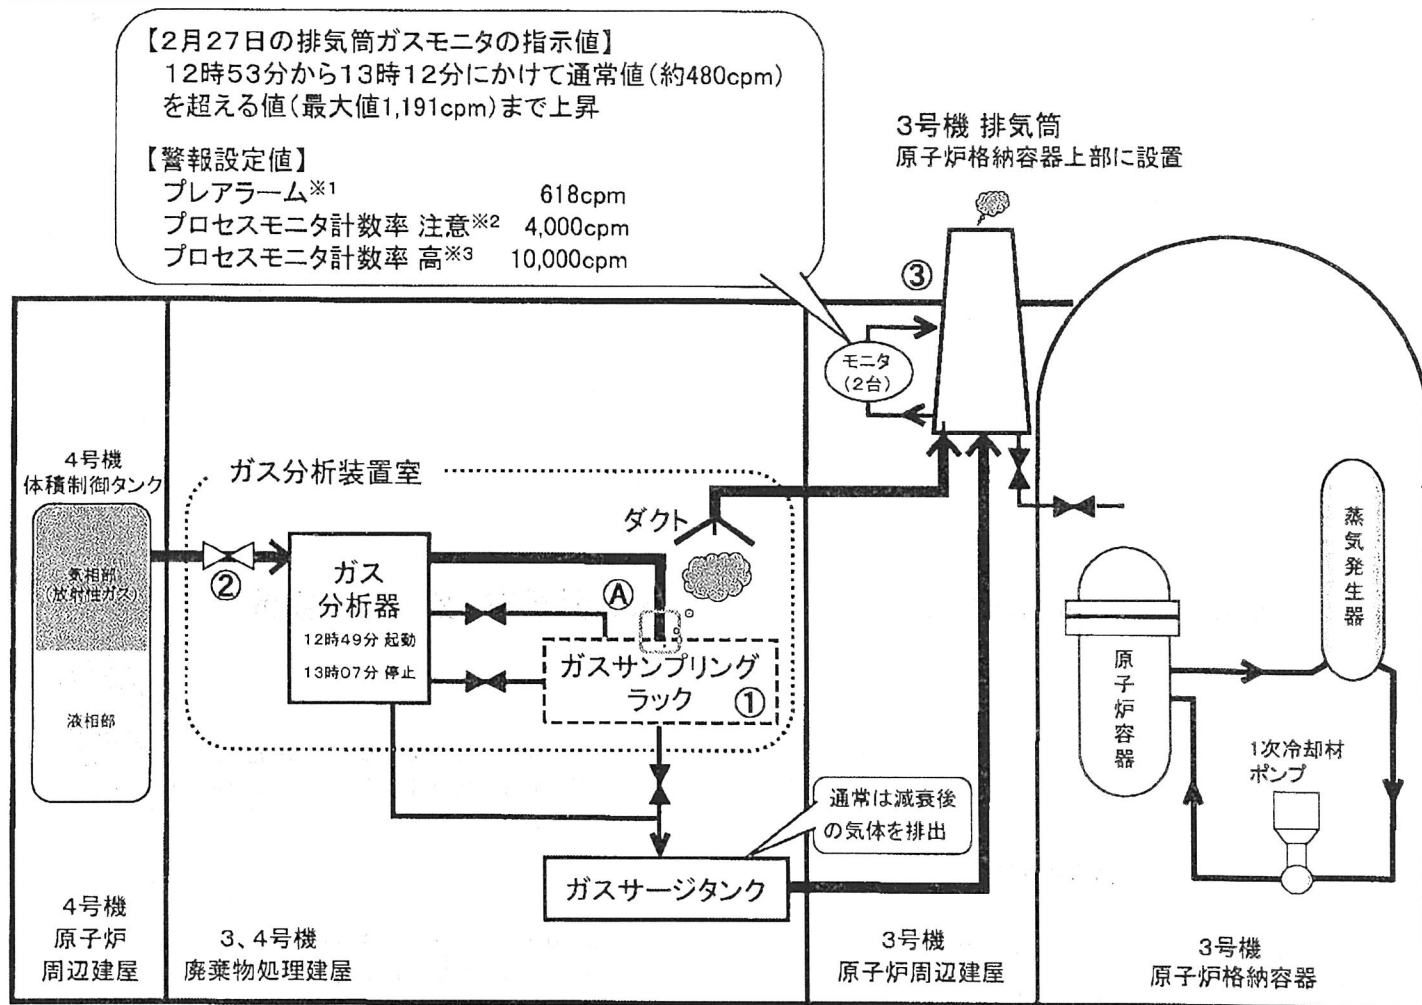
## 系統概要図

モニタの指示値が上昇した原因は、廃棄物処理建屋のラック取外し時に、十分な隔離ができていなかったため、VCTのガス分析の際、ガスが開放端の養生袋から室内に漏えいし、換気系を通じて3号機排気筒から排出されたものと推定しました。

※1: 警報発信前に、運転員へ指示上昇傾向にあることの注意を促すアラーム

※2: 異常を早期に検知するため、プロセスモニタ計数率高より低い値で設定される警報

※3: 放出管理目標値( $1.0 \times 10^{15} \text{Bq/年}$ )を超えないように設定される警報

- ①ガスサンプリングラックの取外し
- ②ガス分析器起動弁「閉」→「開」
- ③排気筒ガスモニタの指示値上昇、排気筒から放射性気体廃棄物が排出

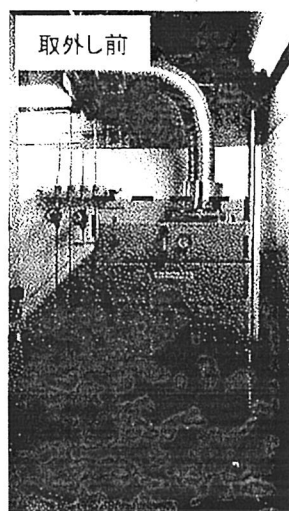
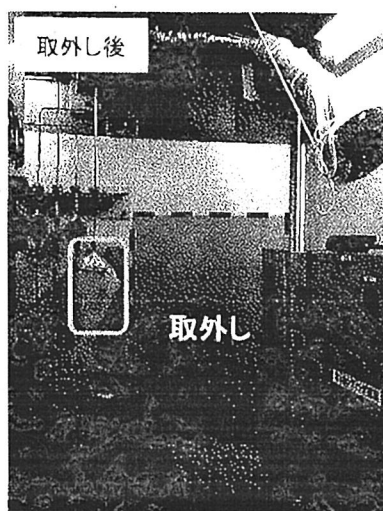
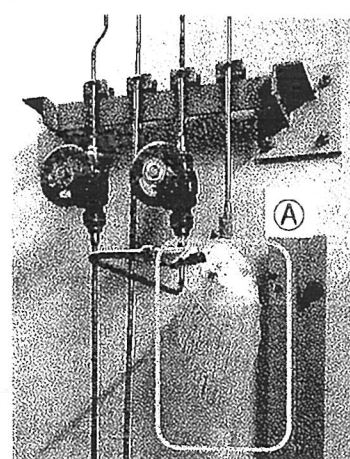
## ガスサンプリングラック取外し前後の状況

作業計画書に基づき、2月27日の午前にガス分析器<sup>※5</sup>に接続されているラックを取り外しました。取り外し後、ガス分析器と接続された配管の開放端については、異物混入防止と凝縮水を受けるため、テープと袋で養生していました。作業は午前中に終了し、モニタの指示値が上昇した期間(12時53分～13時12分)に現場に作業員はおらず、作業は行われていませんでした。

ガス漏えい箇所を特定するため、ガス分析器の入口配管にヘリウムガスを注入した結果、ラック配管の開放端の養生袋から漏えいしていることを確認しました。

- ・再現性確認で漏えい箇所と特定された開放端については、閉止プラグを取り付け、当該箇所から漏えいしないことを確認しました。
- ・今回の事例および過去の放射性物質の排出に係る事例を題材に社内教育資料をまとめ、工事所管課（美浜・高浜発電所も含む）を対象に系統隔離の重要性と放射性物質の計画外排出に至った場合の重大性について、再認識させる研修を継続的に実施します。
- ・放射性物質を含む設備の取替・改造工事においては、工事所管課の役職者と担当者が一緒に作業計画書を確認します。
