1. 過去の災害

1.1 過去の主要洪水の概要

1.2 過去と今回の災害における浸水範囲

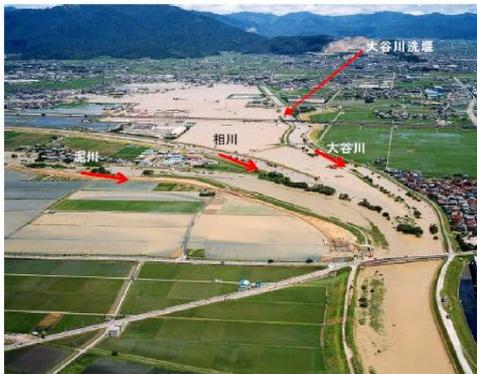
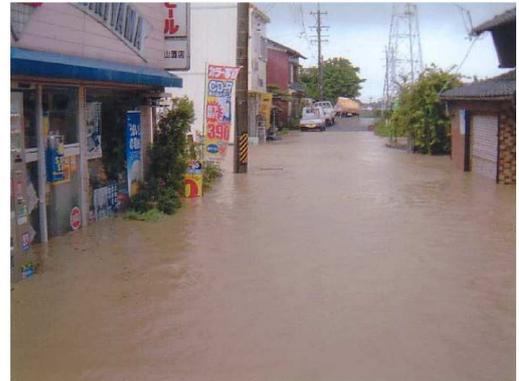
写真 2-1 相川、大谷川、泥川合流点の浸水状況（平成 14 年）（左側）
杭瀬川（塩田橋右岸）周辺の浸水状況（平成 14 年）（右側）

西日本南海上を北東に進む台風第 6 号が 9 日から接近し、梅雨前線を刺激したことも重なって、根尾雨量観測所では 10 日 1 時に 1 時間降雨量 111 mm を記録するなど、岐阜県西部で記録的な豪雨となった。このため、揖斐川では戦後最大洪水と同規模の洪水となるなど河川の水位も上昇、河川からの越流及び大谷川洗堰からの越流等を生じ、浸水戸数は約 714 戸にのぼり、大きな災害となった。この水害により、大垣市に災害救助法が適用された。

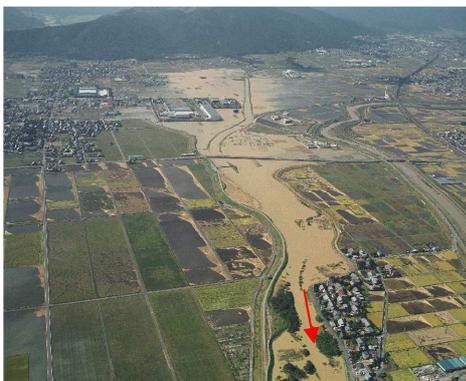
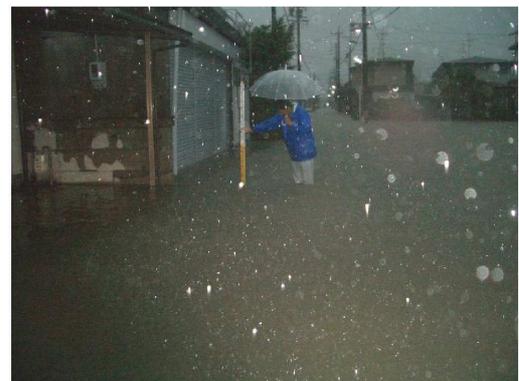
写真 2-2 泥川（相川合流点付近）周辺の浸水状況（平成 16 年）（左側）
水門川八島町地区の浸水状況（平成 16 年）（右側）

20 日 18 時前に大阪府泉佐野市に再上陸した台風第 23 号は 21 時には岐阜市付近を通過した。当圏域では 20 日昼過ぎから強く降り始め、赤坂観測所では、20 日 17 時に時間最大雨量 63mm の激しい降雨となった。牧田川の各支川では、多くの箇所でも護岸侵食、堤防の漏水や、河川からの越流が発生し、圏域の床上床下浸水は 452 戸にのぼった。

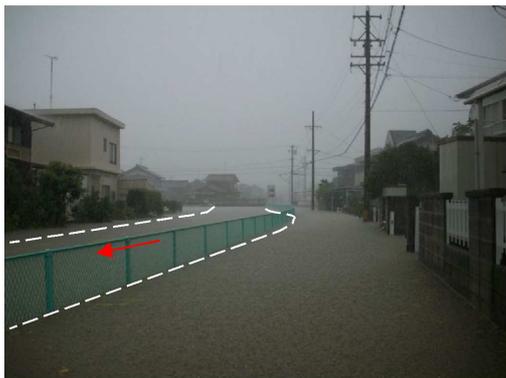
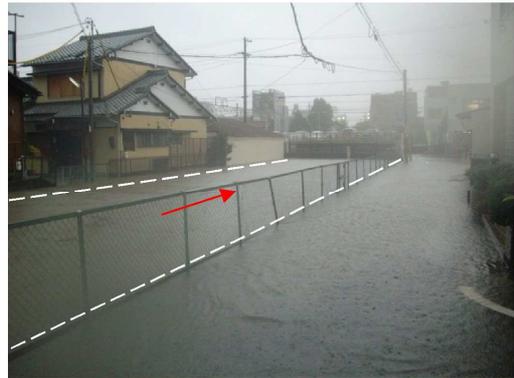
写真 2-3 水門川の浸水状況（平成 25 年）（左側：八島町地区）（右側：林町地区）

このため岐阜県では 15 日から 16 日にかけて雨が降り、累計降雨量は、上石津観測所で 392.5mm、関ヶ原観測所で 302.0mm、時間最大雨量は、上石津観測所で 16 日 1 時に 50.5mm を観測した。

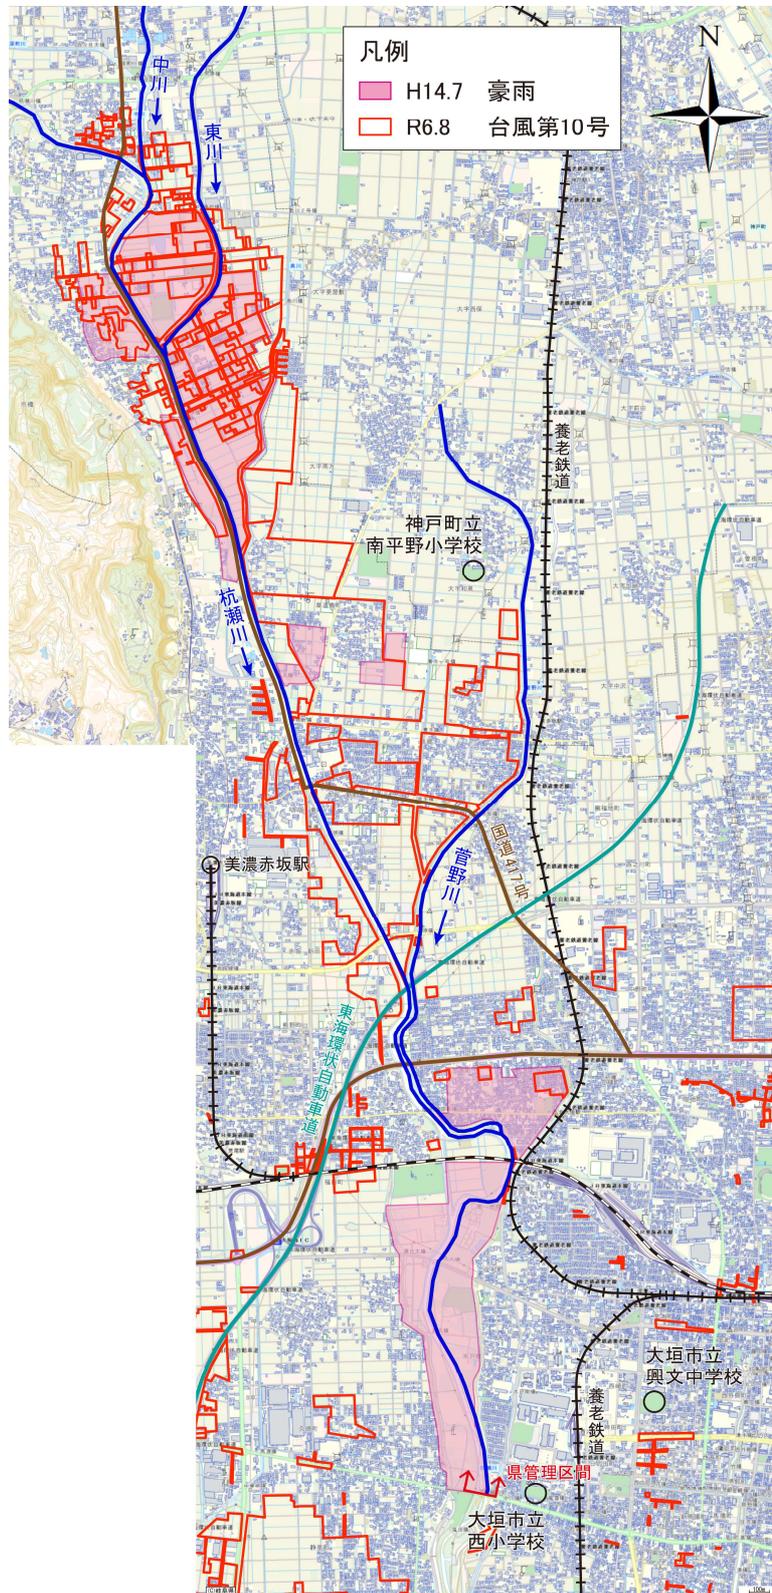
図 2-1 杭瀬川における過去の災害時における浸水範囲 (1)

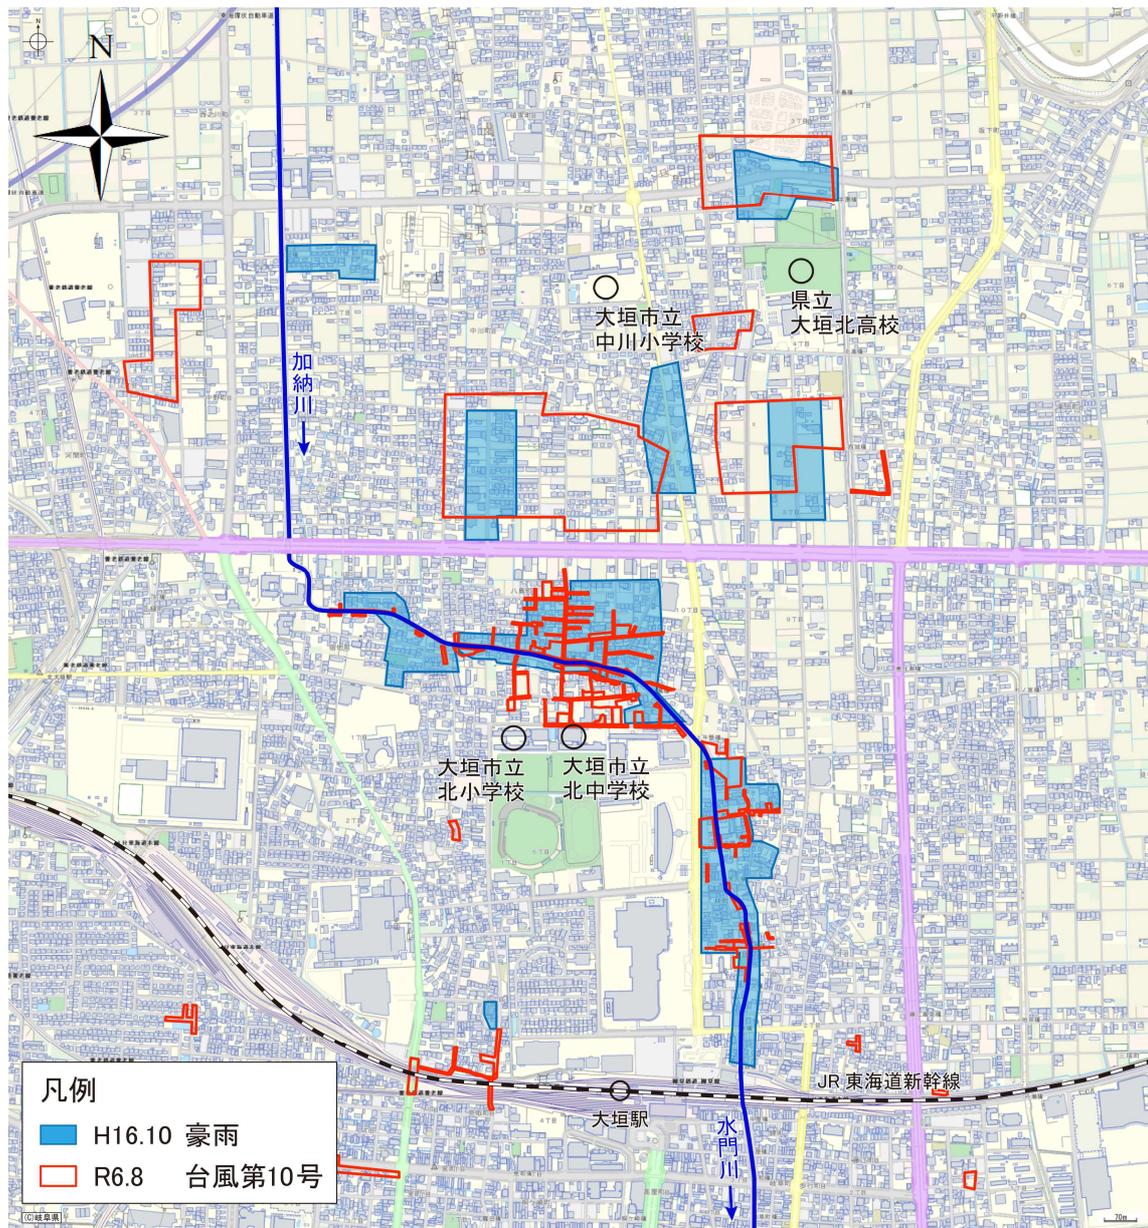
図 2-3 水門川における過去の災害時における浸水範囲 (1)

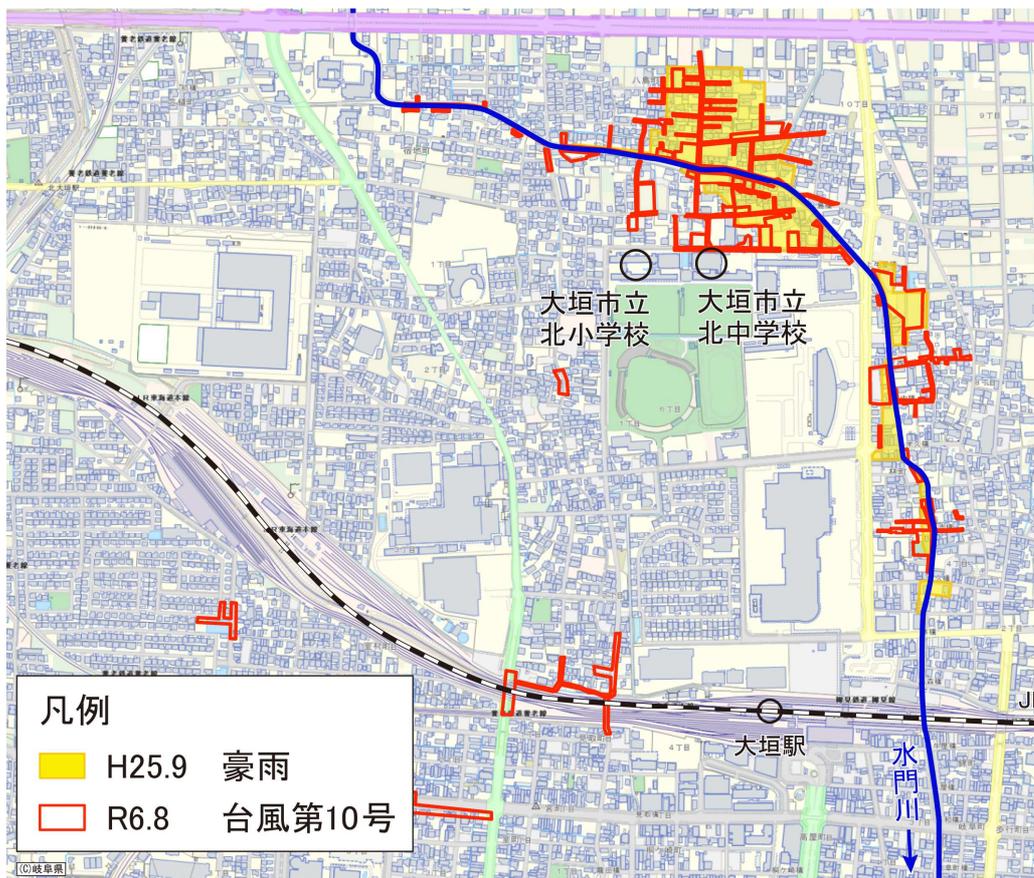
図 2-4 水門川における過去の災害時における浸水範囲 (2)

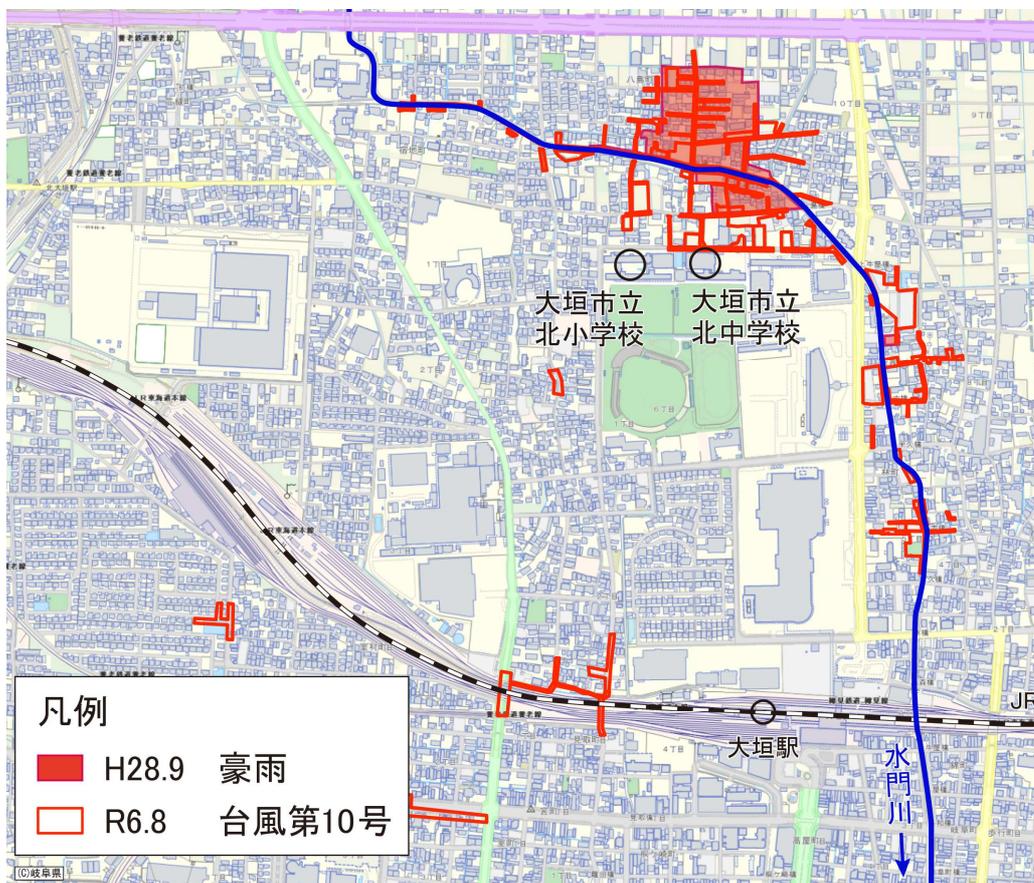
図 2-5 水門川における過去の災害時における浸水範囲 (3)

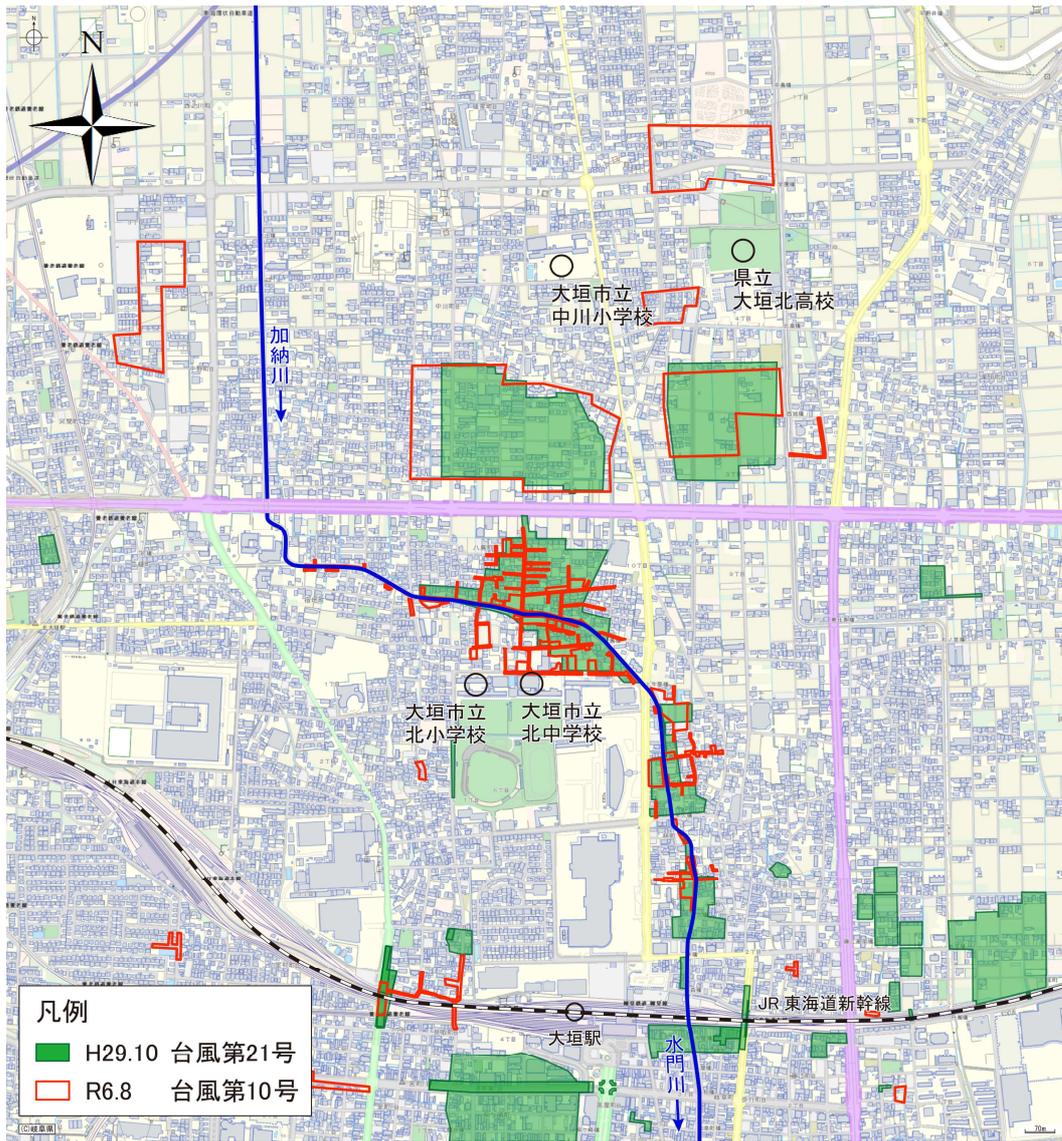
図 2-6 水門川における過去の災害時における浸水範囲 (4)

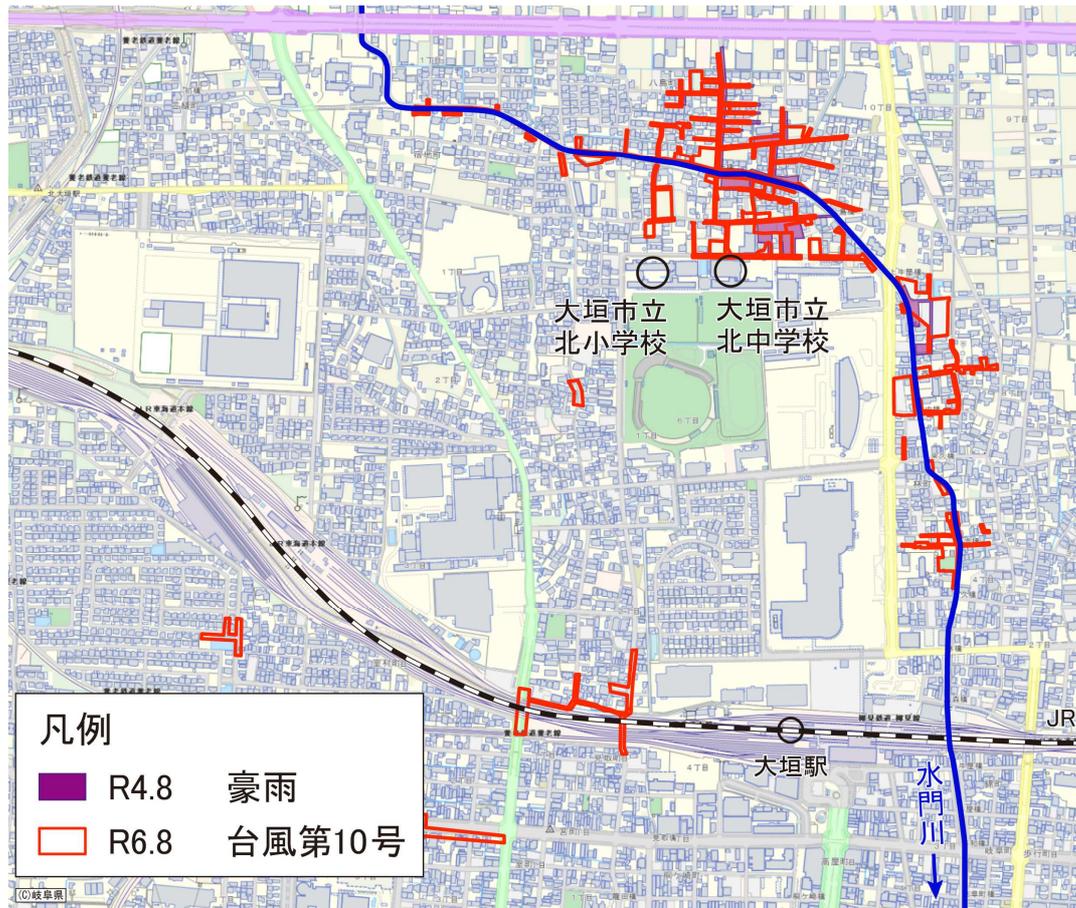
図 2-7 水門川における過去の災害時における浸水範囲 (5)

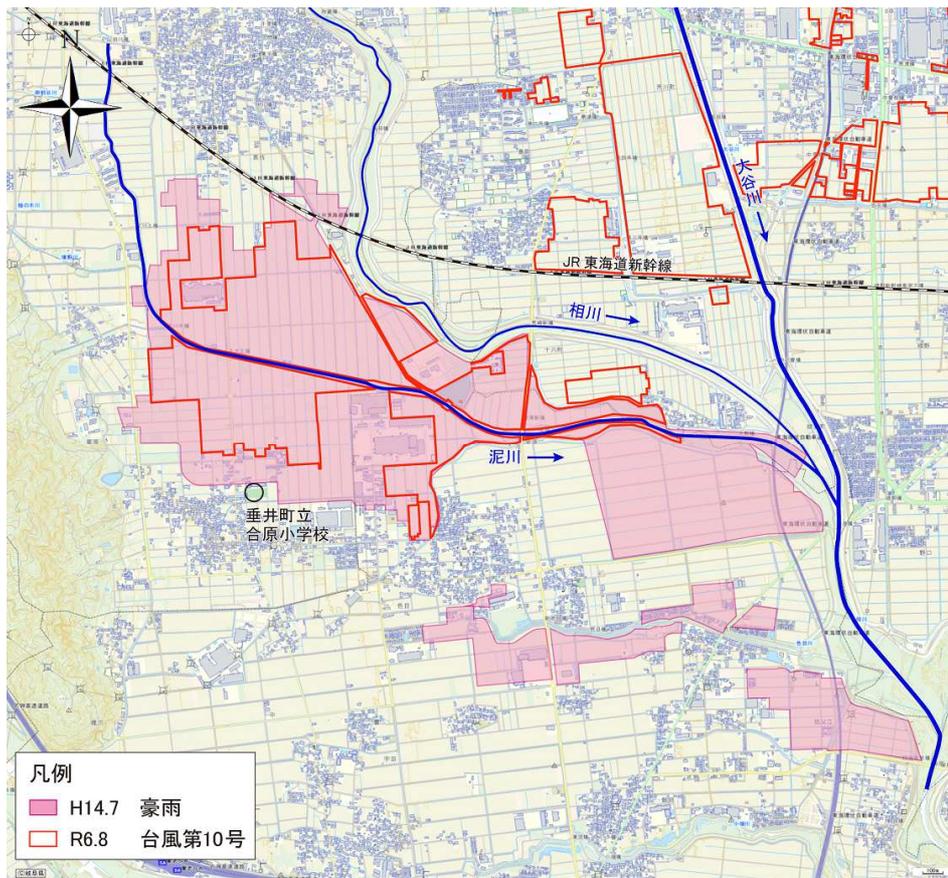
図 2-8 泥川における過去の災害時における浸水範囲 (1)

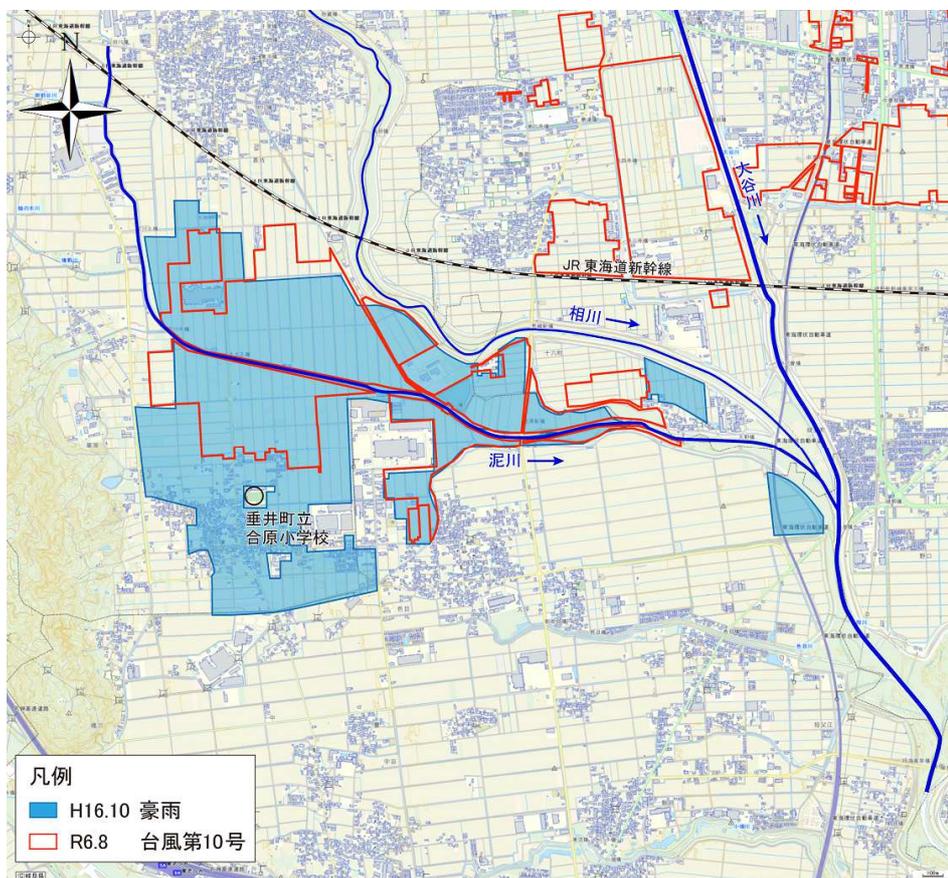
図 2-9 泥川における過去の災害時における浸水範囲 (2)

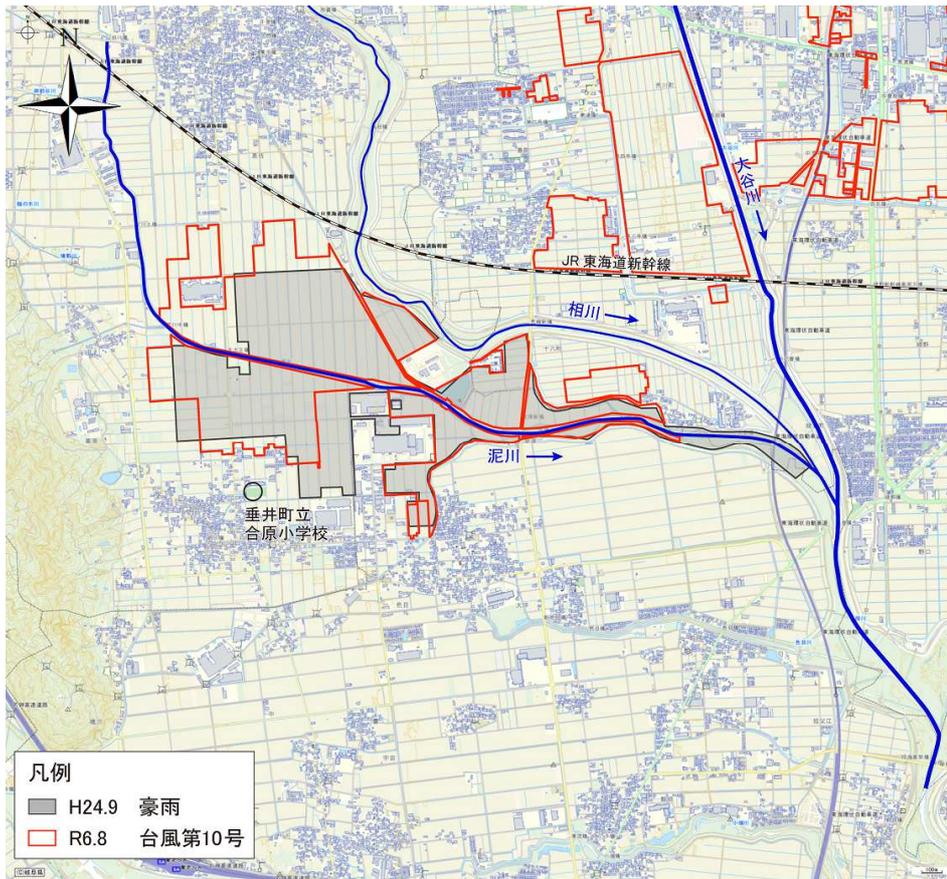
図 2-10 泥川における過去の災害時における浸水範囲 (3)

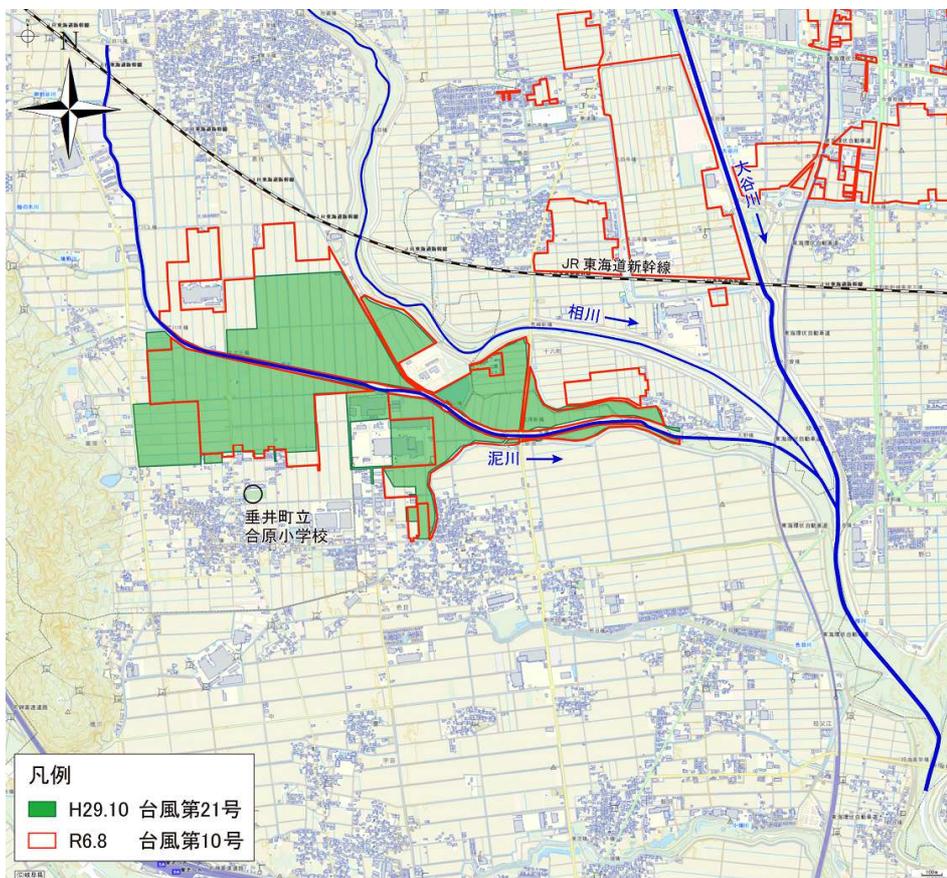
図 2-11 泥川における過去の災害時における浸水範囲 (4)

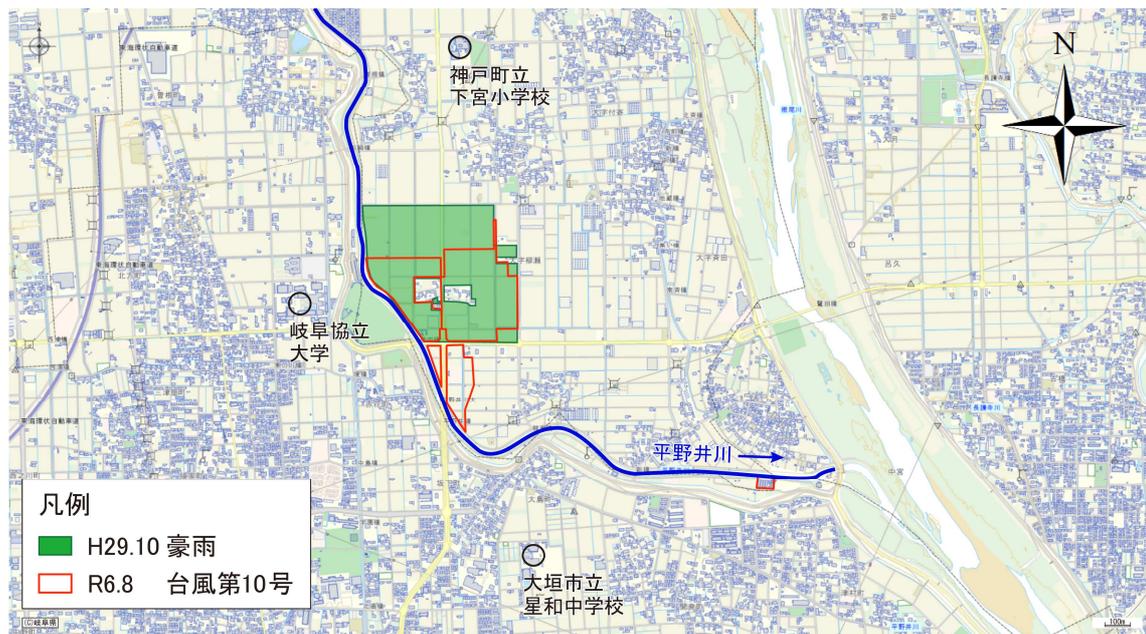
図 2-12 平野井川における過去の災害時における浸水範囲
