令和5年10月19日(木) 岐阜県発表資料		
担当課	担当者	電話番号
商工・エネルギー政策課 亜炭鉱廃坑対策室	野村 智志	内線 3622 直通 058-272-8359 FAX 058-271-6873

## 中津川市<sup>おちあい</sup>落合字<sup>よざか</sup>与坂地内における亜炭鉱廃坑による 陥没と疑われる事案について

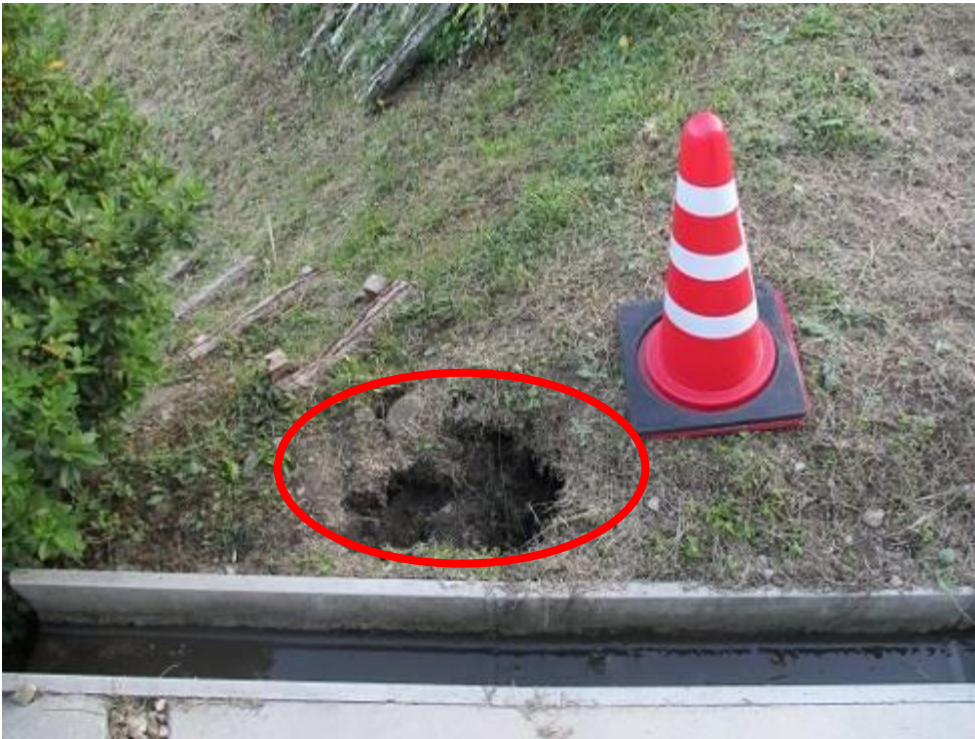
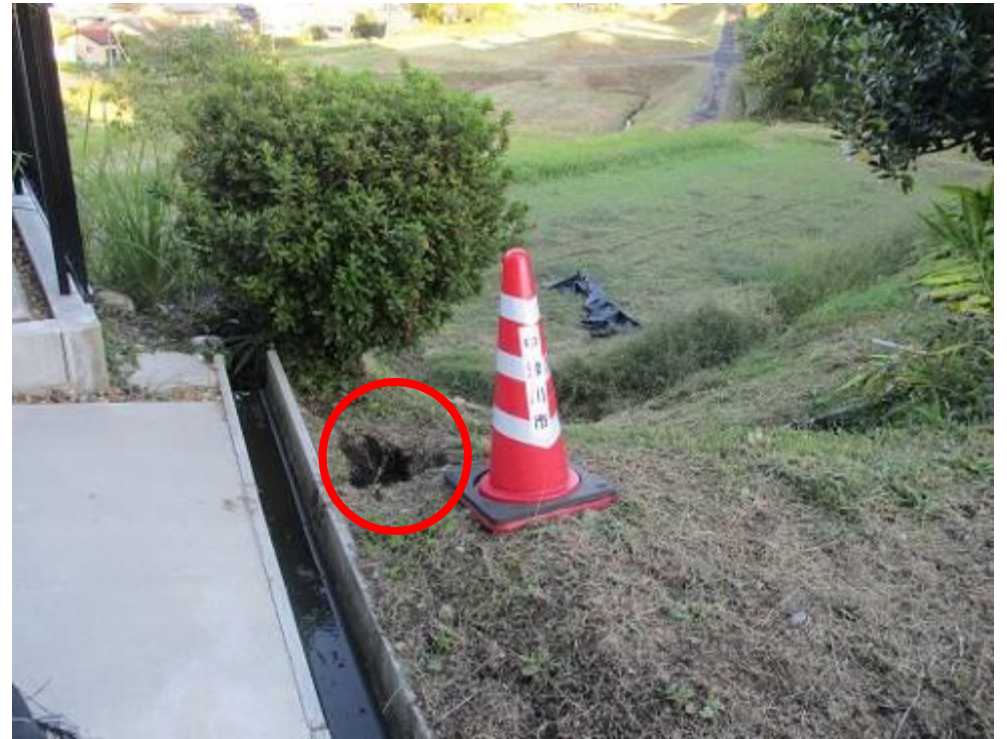
# 中津川市落合地内 陥没箇所現況写真

- ・被害発見時期：令和5年10月17日（火）
- ・被害発生場所：中津川市落合字与坂地内（用悪水路敷地）
- ・被害の状況：浅所陥没1箇所 幅（0.6m×0.4m）×深さ0.6m

(令和5年10月17日：中津川市 商工観光部 工業振興課 撮影)

今後、中部経済産業局により亜炭鉱廃坑を原因とする陥没との確認が得られた後、中津川市は特定鉱害復旧事業等基金（旧鉱物採掘区域復旧費補助金）により復旧事業を実施します。

中津川市が立入禁止措置（バリケードの設置）を実施済
