## 長良川 鮎之瀬橋 付近

**17 年間で 21 件の水難事故が発生しています！**

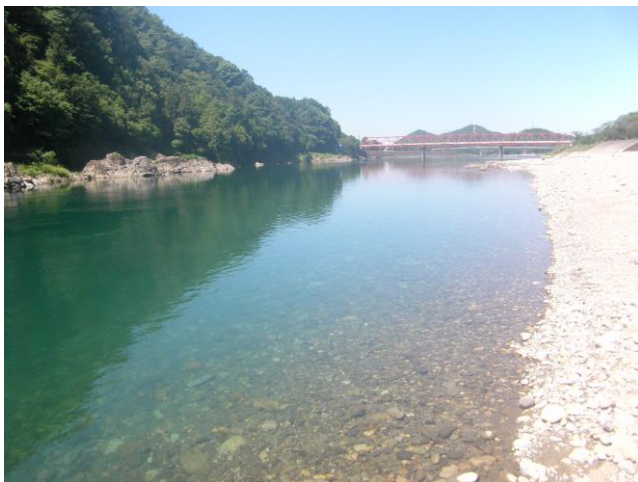
河原があり浅いように見えるが、岩場の淵に向かって一気に水深が深くなっている。

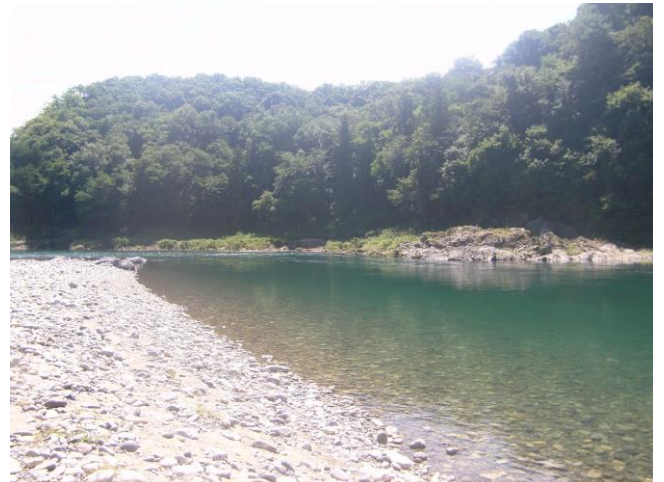
岩場が多い湾曲部には、淵が形成されており、水の流れが複雑になっている。
