## <付図10> 崩落事故の推定原因

## 中央新幹線、中央アルプストンネル(山口)非常口トンネルの 地上部土砂崩落について

- ・東海旅客鉄道株式会社
- ・独立行政法人 鉄道建設・運輸施設整備支援機構
- ・鹿島・日本国土開発・吉川  
中央新幹線、中央アルプストンネル(山口)特定建設工事共同企業体

## 4. 崩落事故の推定原因と復旧計画

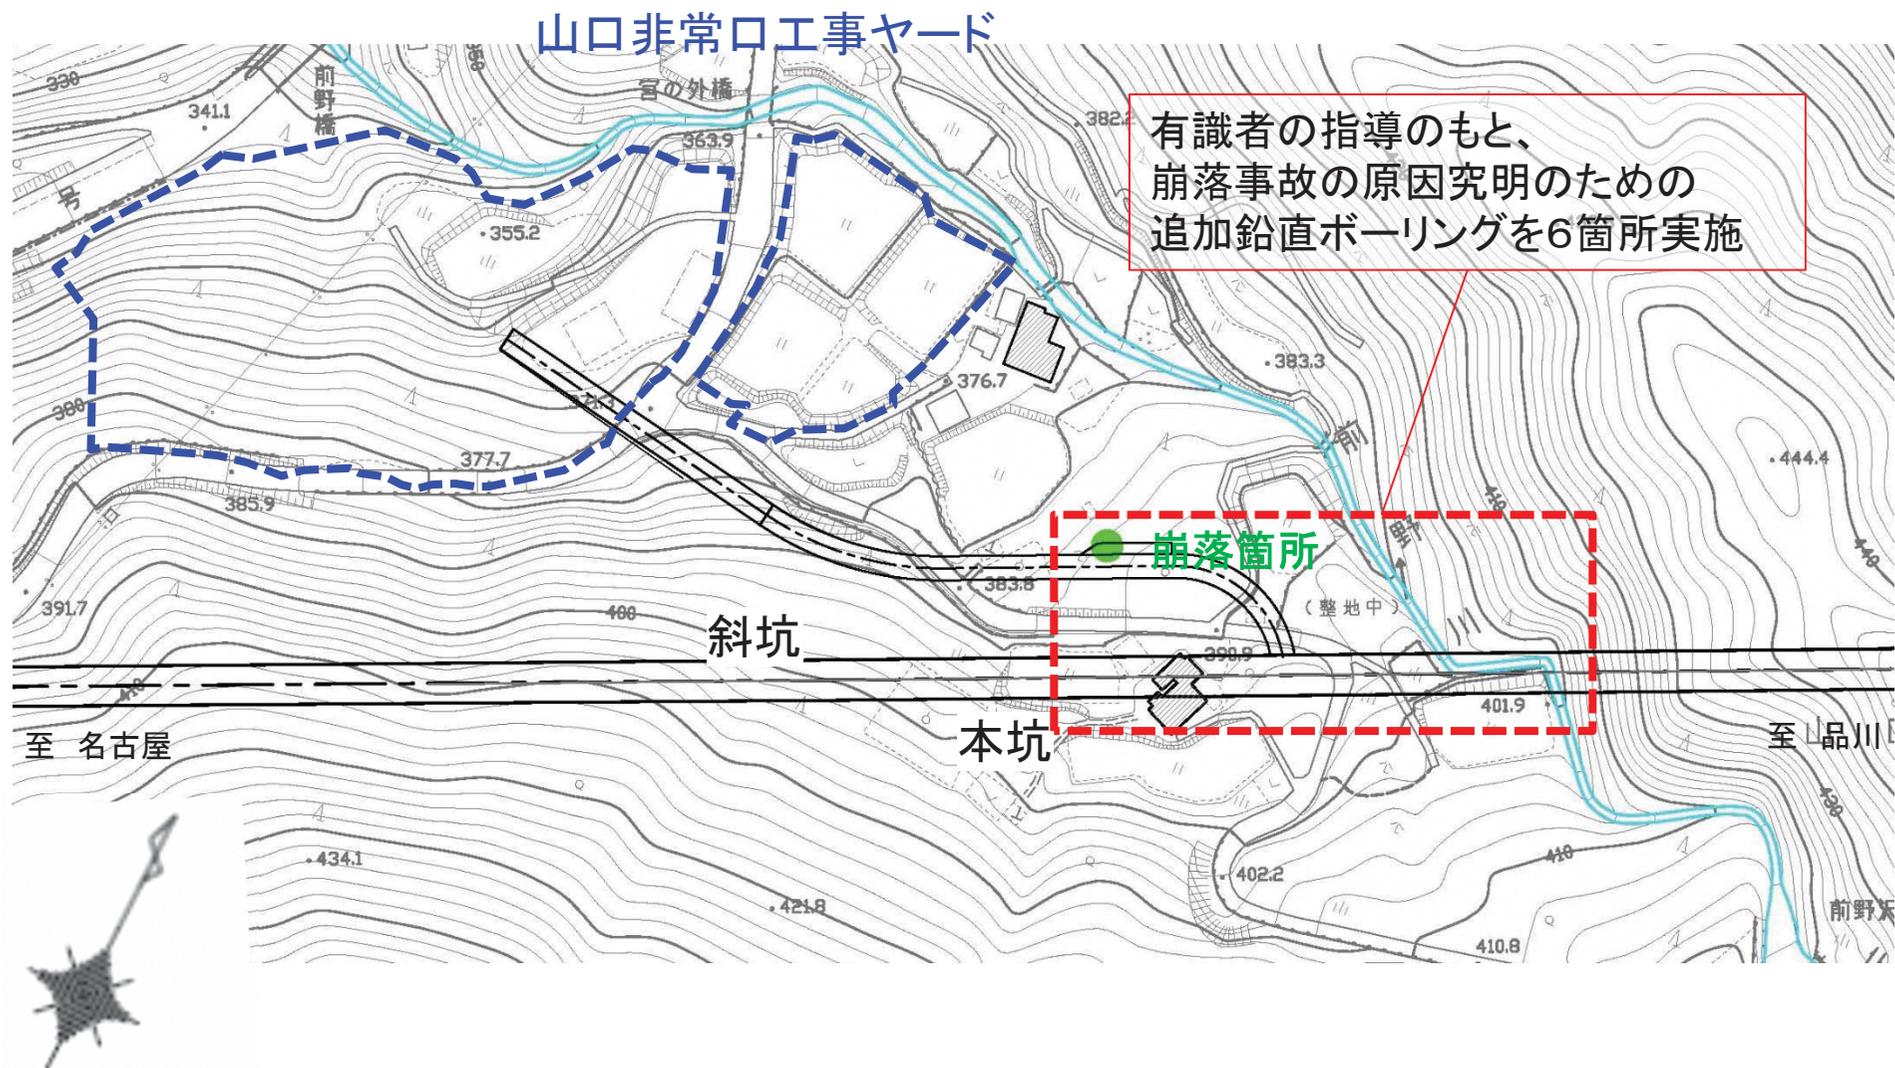
# <付図15> 崩落事故後の地質調査

- トンネル左下部周辺は、風化花崗岩に強風化花崗岩が介在した地質であった。
- 崩落部周辺はトンネル直上に風化花崗岩及び強風化花崗岩が6~8m程度まで分布し、更にその上部は土石流堆積物が10~12m程度堆積していた。
