中央新幹線瀬戸トンネル新設工事における  
肌落ちによる災害に関する報告書

令和 3 年 1 2 月

東海旅客鉄道株式会社

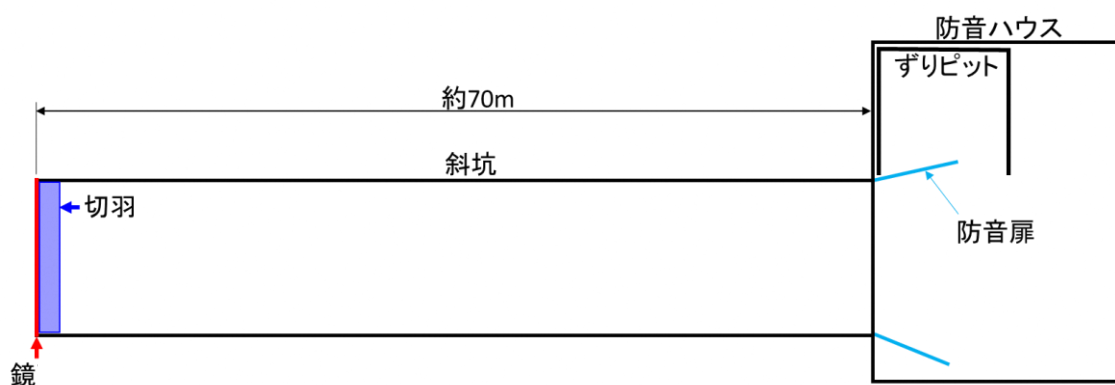
斜坑内平面図（略図）

瀬戸トンネルの斜坑内で、令和3年10月27日19時20分頃、斜坑口から約70m地点で、斜坑掘削に伴う発破作業後の残棄有無の点検のため、切羽に近づいた際、切羽左肩付近より肌落ちが発生した。肌落ちした付近にいた作業員Aの足が岩塊に埋まったため、作業員Bが救出に向かったところ、最初の肌落ち箇所近傍で地山の一部が落下した。作業員Aが岩塊の下敷きになり、作業員Bの足が岩塊に埋まった。（図1-1）

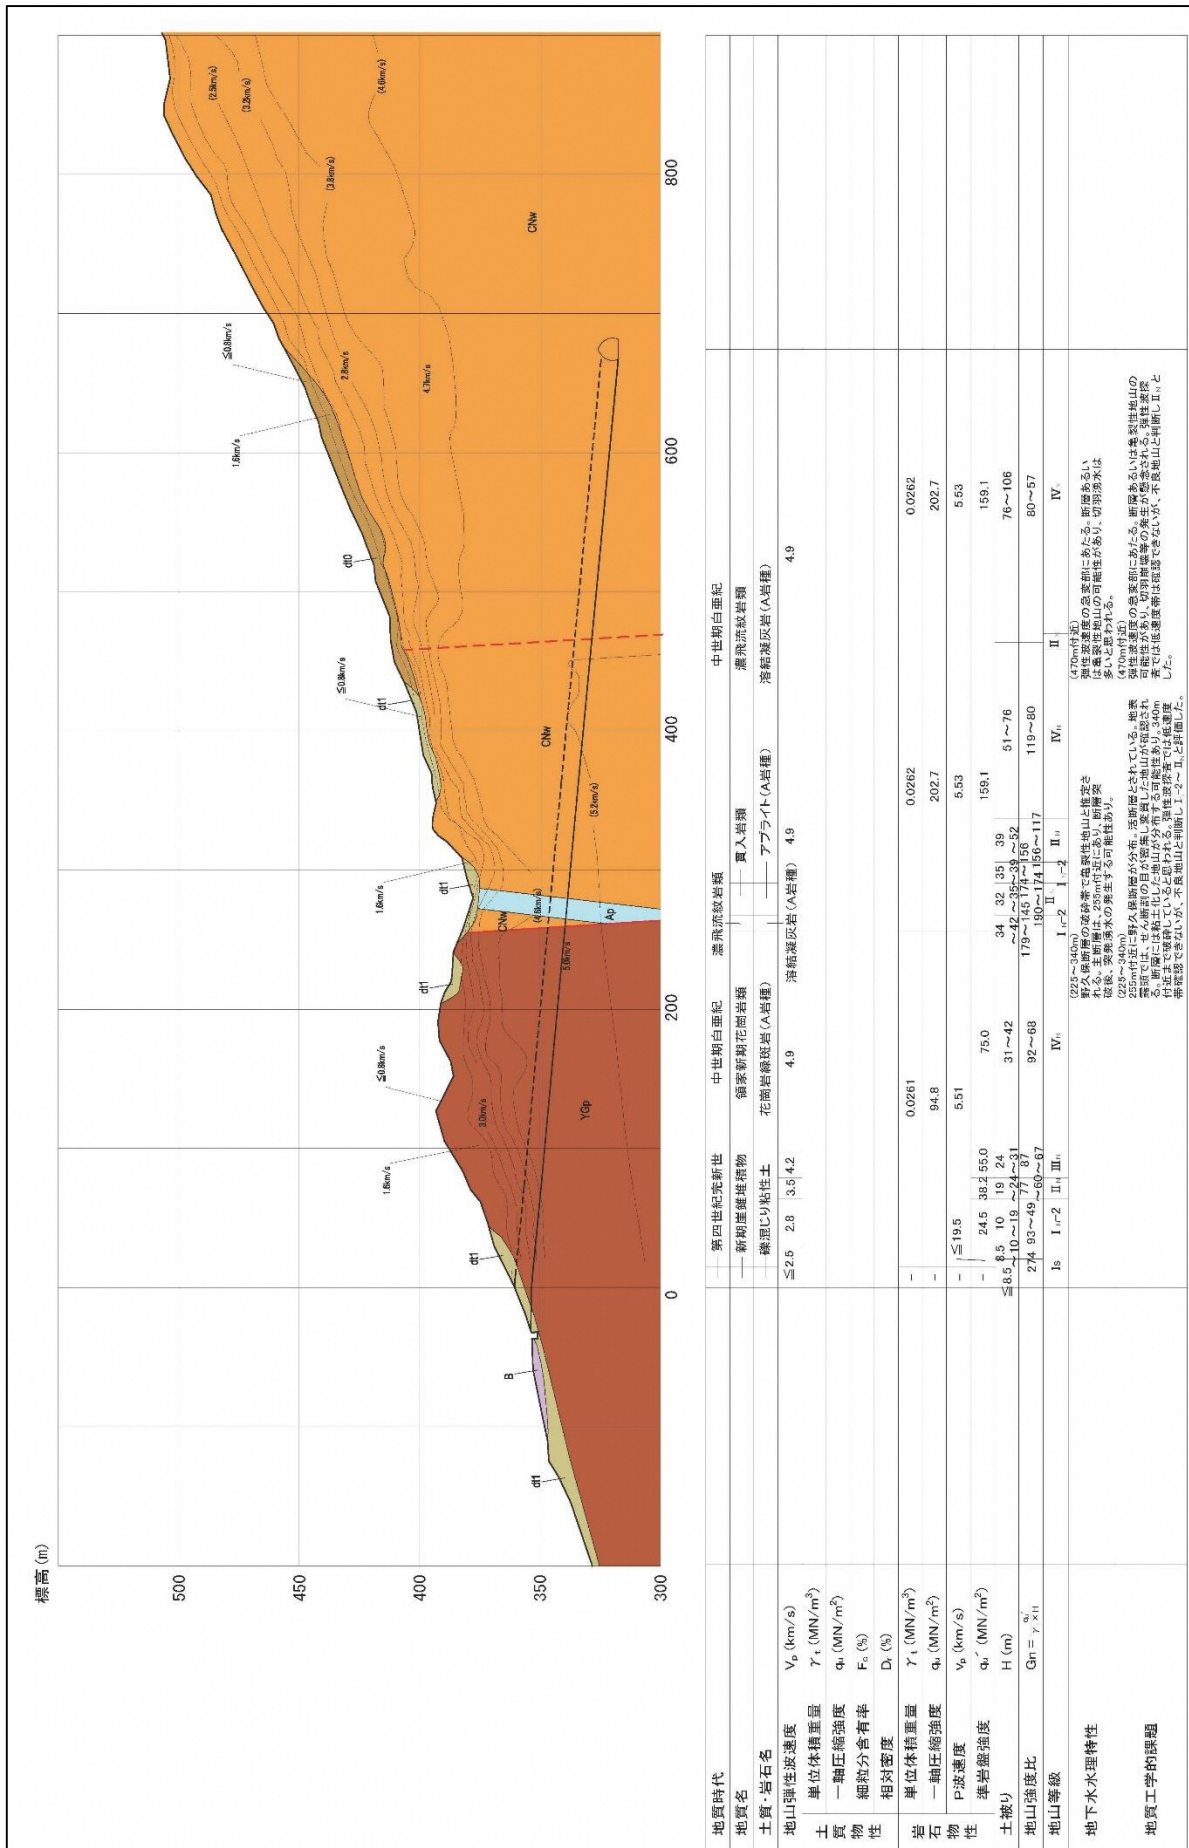
図 3-1 地質縦断面図

計画段階において、平成27年度に実施した地質調査に基づき、地質縦断図（図3-1）を作成した。また、岩種等の地山状況に応じて、災害発生箇所におけるロックボルトの本数や長さ、吹付けコンクリートの厚さ等のトンネル支保構造を、次の手順で適切に設定した。

鉄道・運輸機構の「山岳トンネル設計施工標準・同解説（2008年4月）」の計画段階における地山分類基準（表3-2）に基づき地山等級を判定する。地質調査の結果、弾性波速度  $V_p$  が  $3.5\text{km/sec}$  であったことから地山等級を  $\text{II}_N$  とした。
