# 平成24年度に建設工事で発生した事件事例（挟み込みによる事故）

## 平成27年度に建設工事で発生した事故事例（転倒による事故）

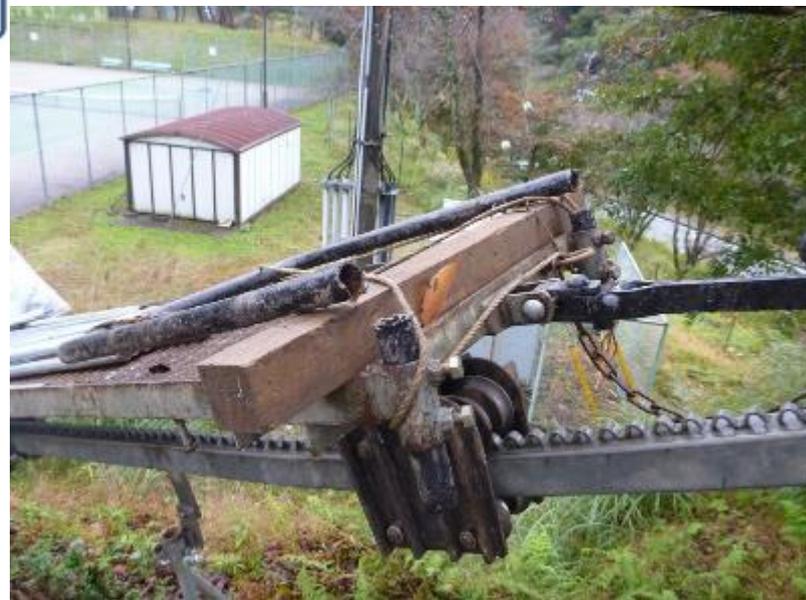
モノレール機材の撤去作業中に、稼働していたモノレールの荷台部材の一部が破損し、荷台の荷物が荷崩れを起こし、作業員がモノレールを止めようとしたところ足を滑らせ手を付いた際に左手を負傷した

- ・本人の不注意
- ・事前点検において部材劣化を見落としていた

折れた荷台の部材

- ・安全教育の徹底
- ・点検項目に部材劣化項目を追加する
