## 高浜発電所3号機の定期検査状況について (蒸気発生器伝熱管の損傷に関する原子炉施設故障等報告書の提出)

2022年5月13日

関西電力株式会社

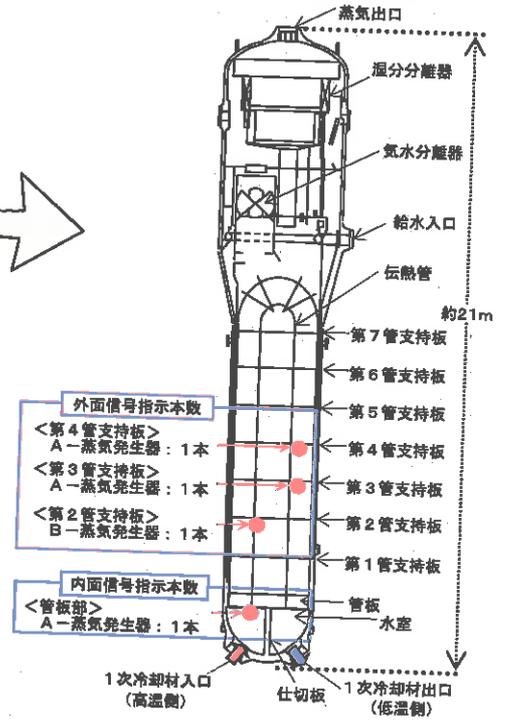
蒸気発生器の概要図

その結果、A-SGの伝熱管2本およびB-SGの伝熱管1本に有意な信号指示<sup>※3</sup>が認められました。このうち、A-SGの1本は、高温側の管板<sup>※4</sup>部に内面(1次側)からの割れとみられる信号指示で、残りの1本とB-SGの1本は、管支持板<sup>※5</sup>部付近に外面(2次側)からの減肉とみられる信号指示でした。これらのほか、A-SGの伝熱管1本の管支持板部付近に外面(2次側)からの微小な減肉とみられる信号指示(判定基準未滿)が認められました。

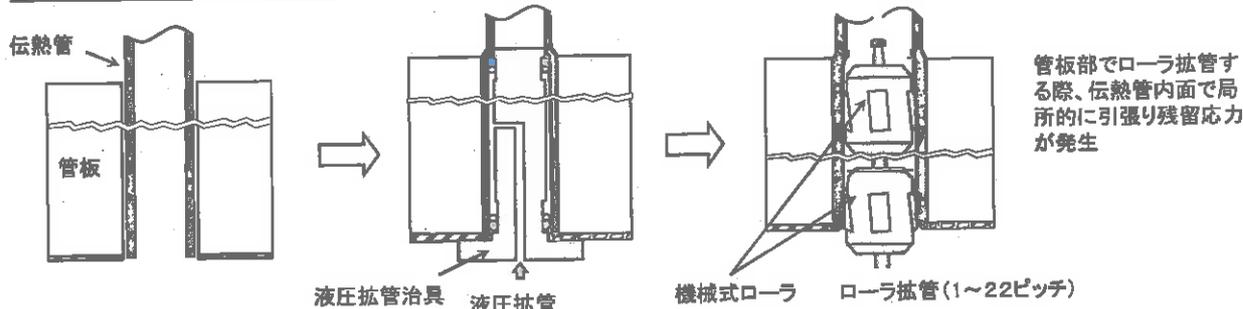
### 蒸気発生器製造時の管板部の伝熱管拡管方法

高浜発電所3号機では、2000年の第12回定期検査以降、これまでの定期検査の中で、伝熱管24本に高温側管板拡管部で損傷が確認されており、原因は、SG製造時に伝熱管内面からローラ拡管<sup>※8</sup>を実施した際に伝熱管内面に局所的に生じた引張り残留応力と運転時の内圧および温度環境が相まって生じた応力腐食割れであると推定されています。

信号指示位置は22ピッチローラ拡管  
上端部であった

原因は、蒸気発生器製造時に伝熱管内面のローラ拡管の際に生じた引張り残留応力と運転時の内圧および温度環境が相まって生じる応力腐食割れ(既往知見)であると推定しています。
