令和3年度に建設工事で発生した事故事例（建設機械事故）

令和3年度に建設工事で発生した事故事例（飛来物事故）

令和3年度に建設工事で発生した事故事例（落下物事故）

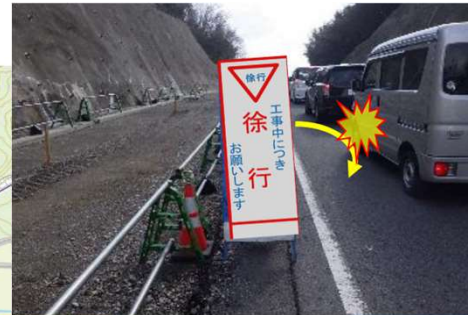
事故現場状況図

道路工事にて片側交互通行規制を行っていたところ、設置されていた自立式看板(徐行)が、強い突風により倒れ、停止していた一般車両に接触し、これを損傷させた。

・強い風に備え、看板固定の重りを2個から3個(1個13kg)に強化していたが、現場が切通しの地形となっていることから、さらに強い風(強風)が予想され、これに対する十分な対策となっていなかった。

・自立看板の掲出にあたり先行して 舗装に削孔した上で、鉄ピン 及び番線にて固定し、飛散防止対策を行う。
・現場内の掲出看板について、固定措置状況の定期的な点検を行う。

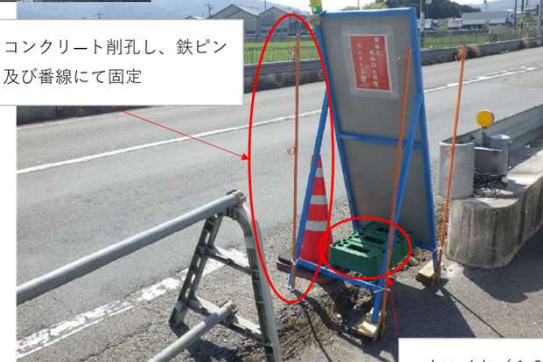
対策後

コンクリート削孔し、鉄ピン及び番線にて固定

ウエイト (13kg×3)

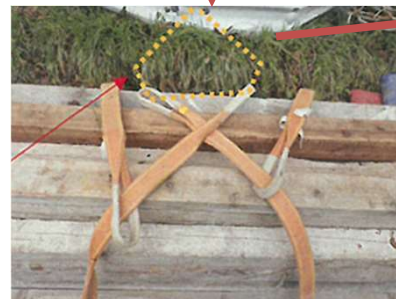
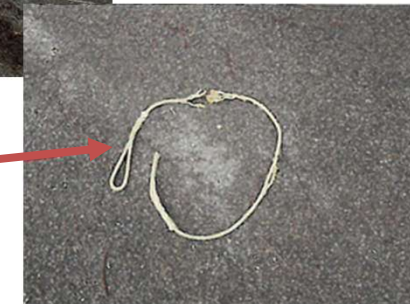
事故現場写真

災害復旧工事において、枕木（□10cm×2m、20本）を25tクレーンにて吊り上げ中に、布製の吊りロープが切れて荷が落下し、吊り荷の下にいた作業員（1名）を直撃した。

- ・作業前の点検をしていない損傷のあるナイロンロープを使用したこと。
- ・合図者が被災者の退避状況を十分確認しないまま、クレーン運転手に合図を送ったため、吊り荷の下に、被災者が立ち入ることになった。

切れたナイロンロープ

- ・玉掛に使用するロープ（ワイヤー等）は規格に適合し、且つ毎日点検したものの使用を徹底する。（クレーン則第220条参照）
- ・クレーンによる荷の移動時は、介錯ロープを使用し、荷の下に立ち入らないこととする。（クレーン則第74条の2参照）
- ・改善対策は、新規入場者教育及び施工計画書（作業手順）に追記するとともに、朝礼時の危険予知活動や月に一度の安全訓練時に作業員に周知する。

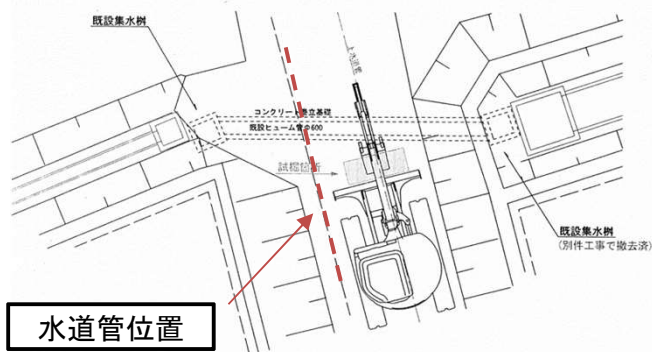
事故現場平面図

既設の道路横断暗渠の撤去作業中、地下埋設物(水道管)が、既設構造物基礎コンクリートに巻き込みされて設置されていたことに気が付かないまま取壊し作業を続けたため、水道管を破損した。

・事前に水道管理者と立会のうえ試掘を行っていたが、管理者から、当該箇所での詳細な位置までは把握していない旨の回答があったことから、慎重に取壊し作業を行う必要があったにもかかわらず、バックホウによる通常の見落とし作業を続けたこと。

・埋設物に係るチェックリストを活用し、埋設物管理者立会のもと試掘を行い、埋設位置を確認するとともに、詳細に調査を行う。
 ・埋設管箇所の掘削等施工は、管理者に立会のもと、人力併用掘削等慎重に作業を行い、埋設管位置を確認する。

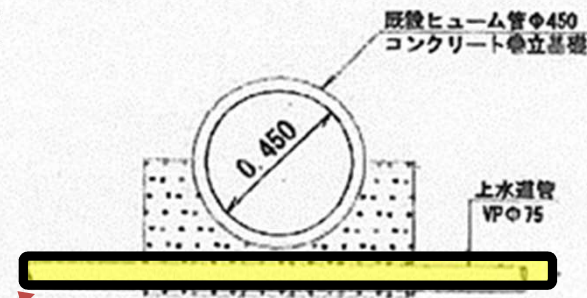
既設構造物状況図

暗渠基礎コンクリートに巻き立てられる形で水道管が設置されている

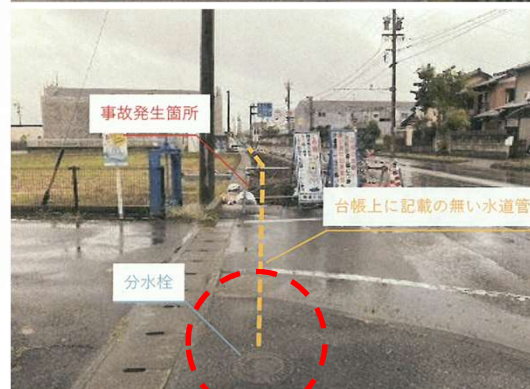
既設歩道部の掘削作業中に歩道内に埋設されていた上水道管(HIVP管φ40)を破損し漏水させた。

起点側に台帳記載の水道管。工事区間方向へ続いていると見られる

終点側に分水栓あり。起点側に分水している可能性は？

- ・地下埋設物の事故防止マニュアルに従い、埋設管の管理者に必ず現地立会をしてもらう。
- ・想定外の位置にある埋設管損傷事故を防止するため、丁寧な試掘・現地確認を行うなどして埋設管の位置関係を調査し慎重に作業を行う。

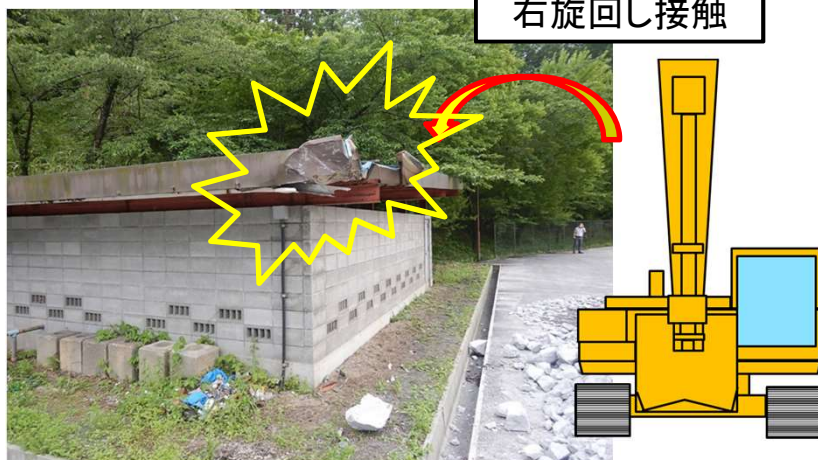
事故現場状況

残土ヤード内にて、バックホウにより現場内の岩砕を大小に分別する作業をしていたところ、旋回時にバケットが同ヤード内の水道ポンプ施設の屋根に接触し、屋根を破損した。

- ・水道ポンプ施設に接近する箇所に柵（H=3m、単管柵＋メッシュシート）を設置し、注意喚起する。その他接触の恐れのある中電鉄塔についても同様に柵を設置する。
- ・重機オペレーターに安全教育を行い、再発防止を徹底する。
- ・旋回時にはアームを立てて視界を確保し、安全を確認して旋回する。

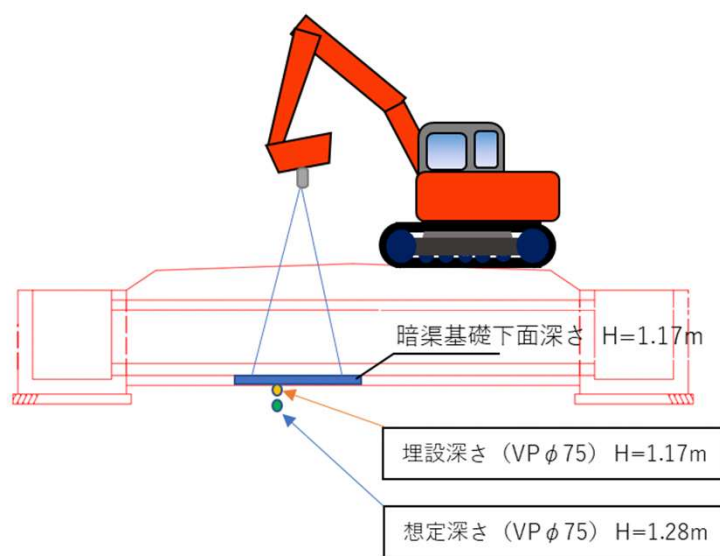
事故現場状況図1

既設道路横断暗渠の撤去作業中、地下埋設物(水道管)が、既設構造物基礎コンクリートに一部付着した形で設置されていたことに気が付かないまま取壊し作業を続けたため、水道管を破損した。

- ・事前に近接施工箇所で水道管の埋設深さを確認していたが、道路横断暗渠部では基礎と離隔が少ないにもかかわらず、試掘などの埋設物調査を行うことなく重機による掘削、撤去を行い、慎重さを欠いた。
- ・また、試掘等での水道管理者との立会を行っていなかった。

- ・「地下埋設物の事故防止マニュアル」を順守し、近接作業においては、埋設物責任者が指揮のうえ作業を行う。
- ・施工計画書の見直しを行い、地下埋設物の事故防止の強化を図る。
- ・地下埋設物の位置を周知させるため、杭やペンキ等で目印を付け注意喚起を図る。

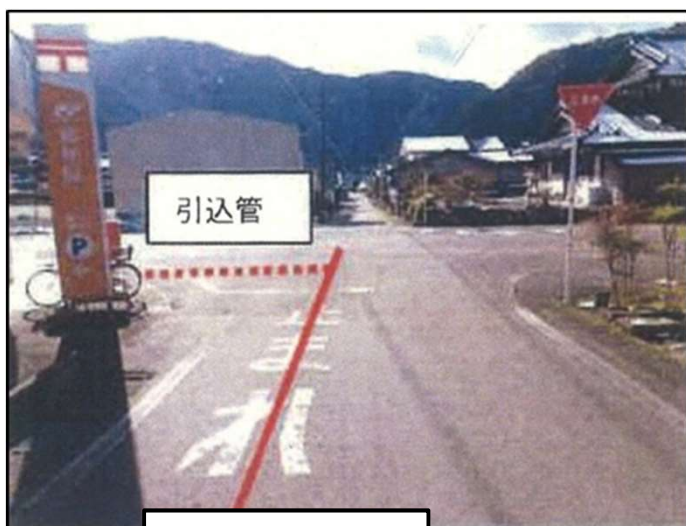
事故前現場状況写真

路盤工施工のため路面下をバックホウで掘削していたところ、埋設されている水道管の引込管をバケットで引っ掛けたため、引込管が破損し、接続している水道本管の一部が破損し断水したものの。

水道本管 φ75

- ・上水道管理者に対して、必ず水道管位置がわかる管理図面資料を入手する。
- ・埋設管について、上水管理者立会のもと現地試掘を行い、位置、深さ等を事前に確認することを徹底する。
- ・試掘作業については、「地下埋設物の事故防止マニュアル」に基づき慎重に掘削作業を行う。

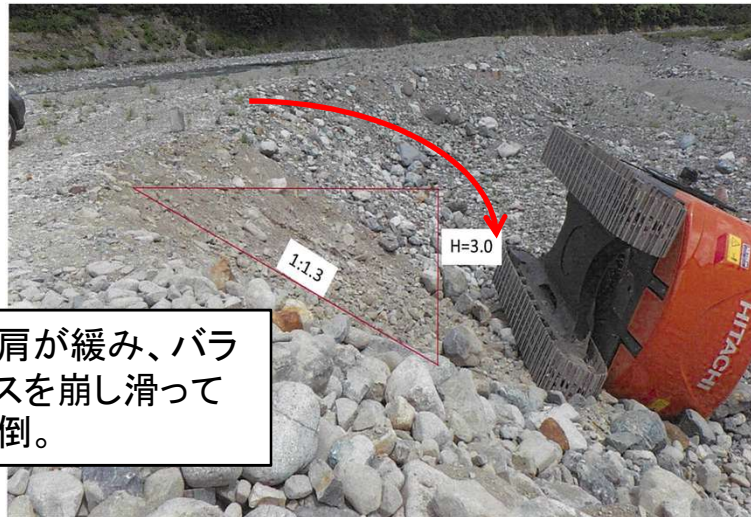
事故現場状況

法肩が緩み、バランスを崩し滑って転倒。

- ・元方事業者は、事故防止のため、関係請負人との間における連絡及び調整を行うことを徹底する。（安衛法第30条、安衛規則第636条参照）
- ・元方事業者は、土砂等の崩壊、路肩の崩壊が発生する恐れのある当該現場へ入場する関係請負人に対して、予め施工打合せを行うと共に、KY活動の実施を徹底させる。（安衛法第29条の2参照）
- ・事業者は、車両系建設機械を用いて作業を行うときは運行経路を定め、同運行経路について路肩を明示し、路肩崩壊、経路逸脱等による転倒事故の防止を徹底する。（安衛規則第155、157条参照）

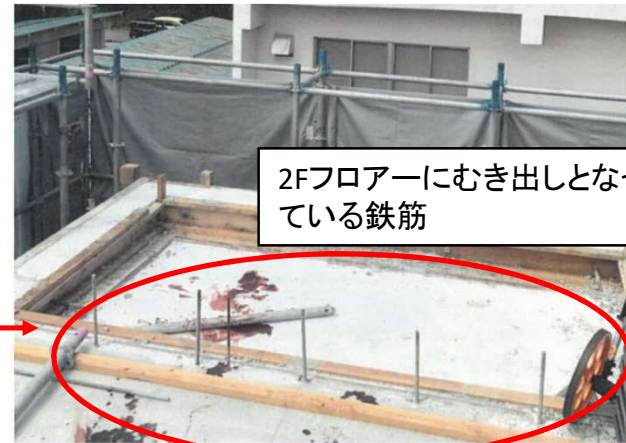
墜落の危険が有るにもかかわらず安全帯等を使用していなかった。

2Fフロアにむき出しとなっている鉄筋

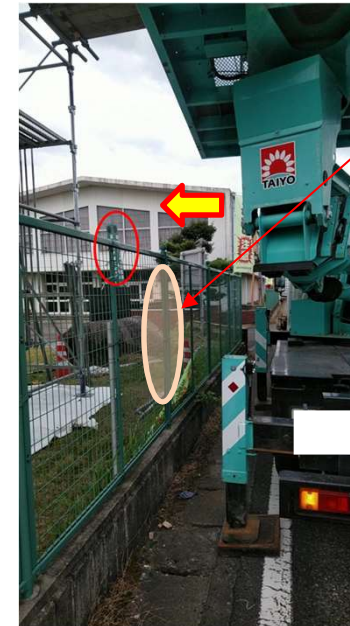
事故現場状況写真2

歩道橋補修工事において、高所作業車を配置し、学校のフェンス際で仮設足場の設置作業を行っていたところ、ブーム操作を誤りフェンスに接触し損傷させた。

・作業範囲内に有る学校フェンスについて、接触事故防止の意識が低かったため、作業員への留意事項や注意喚起等が徹底されず、監視員の配置も適切さを欠いた。

フェンスの向こう側にいた監視員は上を注視していた

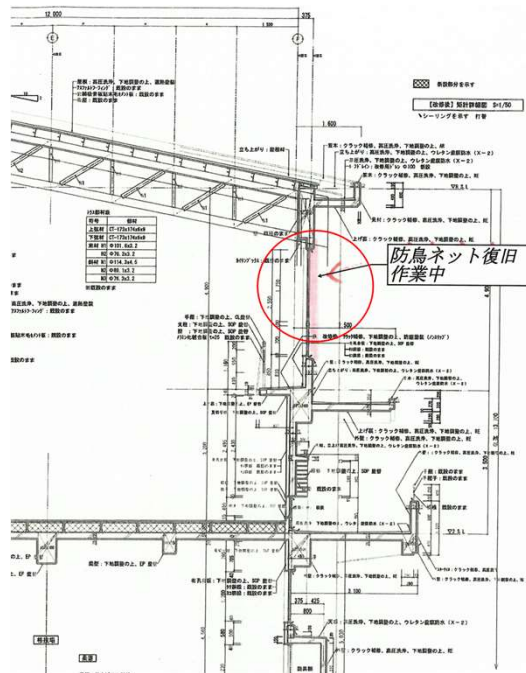
事故現場状況図

ブラケット足場端部に手摺等なし(墜落の危険性がある)

- ・緊急安全会議を開催し、下請けへの安全指導を徹底する。また、現場巡回の頻度を増やし、安全作業を確認する。（安衛法第29条参照）
- ・足場上部に親綱を張り、ブラケット足場端部に、転落防止の手摺、中サンを取り付ける。（安衛法第21条の2、同規則第519条参照）
- ・2丁掛けの墜落制止用具を装着し、作業を行うことを徹底する。

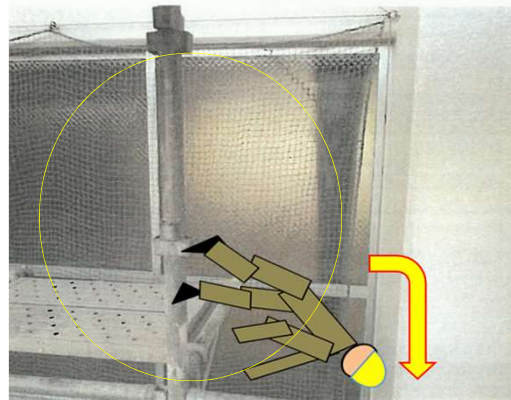
ブラケット足場端部にて、墜落の危険がある場合は、墜落制止用具の使用が必要

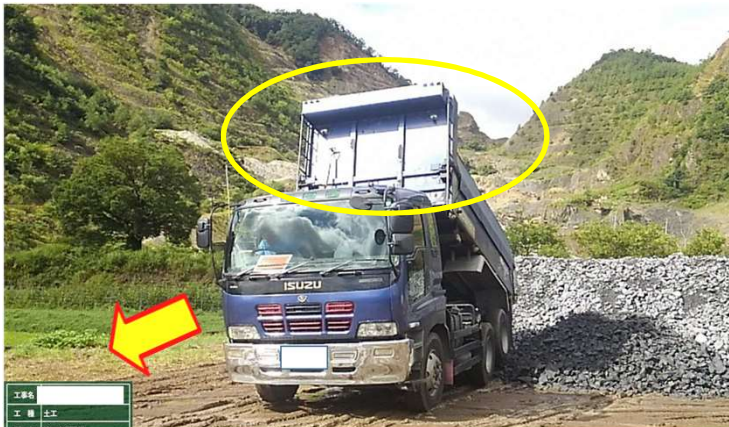
事故現場状況写真1

ダンプアップした状態で発進

・架空線の手前に簡易ゲートを設置し、架空線に防護管または蛍光リボンを取付け、注意喚起を図る。
・県道から流用土仮置き場への出入口には交通誘導員を配置し、一般車両への注意と同時に架空線にも留意する。
・「架空線等上空施設の事故防止マニュアル」により、再度安全教育を行い、再発防止を徹底するとともに、作業前打合せやKY活動にて本工事現場での注意事項を厳守させる。

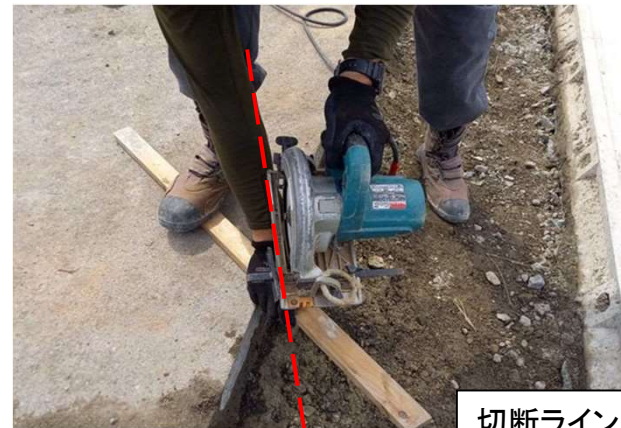
事故状況現場写真

切断ライン上に手、体が入っていた。

- ・斜め加工を伴う桟木の切断に、電動丸のこぎりを使用しない。
- ・電動丸のこぎりを使用する際は、切断ライン上に体や手を入れない。
- ・改善対策は、新規入場者教育及び施工計画書（作業手順）に追記するとともに、朝礼時の危険予知活動や月に一度の安全訓練時に作業員に周知する。

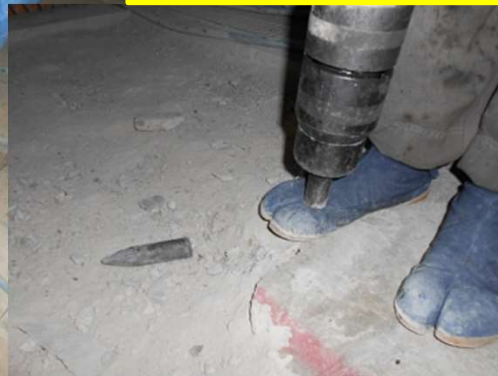
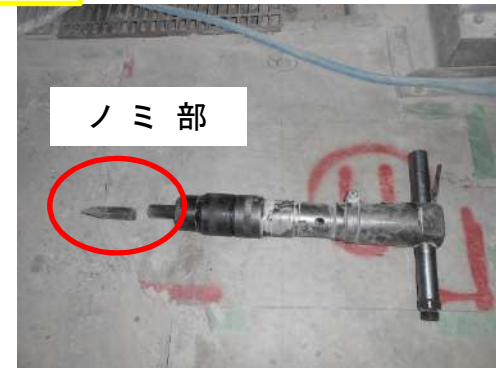
・今回折れたノミは午後の作業開始直前に新品と交換したが、使用前点検ではノミ部の摩耗に主眼がおかれており、亀裂・変形による破損に対して認識があまりなかった。
・被災者は、靴先に防護板が入った安全靴をはいていたが今回の斫機本体との接触の形態の事故に対する安全対策が十分でなかった。

ノミが折れ、斫機本体が足先に当たった後、バウンドして再度甲に当る

・斫り機の使用前点検項目に亀裂、変形を加補し、事前確認を徹底する。
・斫作業時は、プロテクターも装着することとする。
・斫作業についての緊急安全教育を実施する。

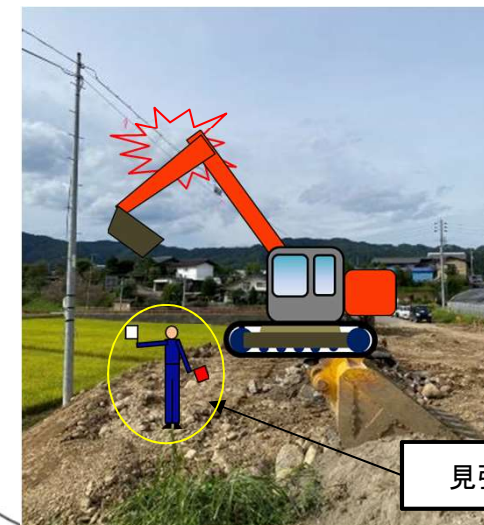
事故現場状況写真

道路工事の残土処理工において、バックホウで作業中にアームで架空線を引っ掛け、電話線を切断及び光ケーブルの緩みが発生させ接続ボックスを損傷させたもの。

見張り員

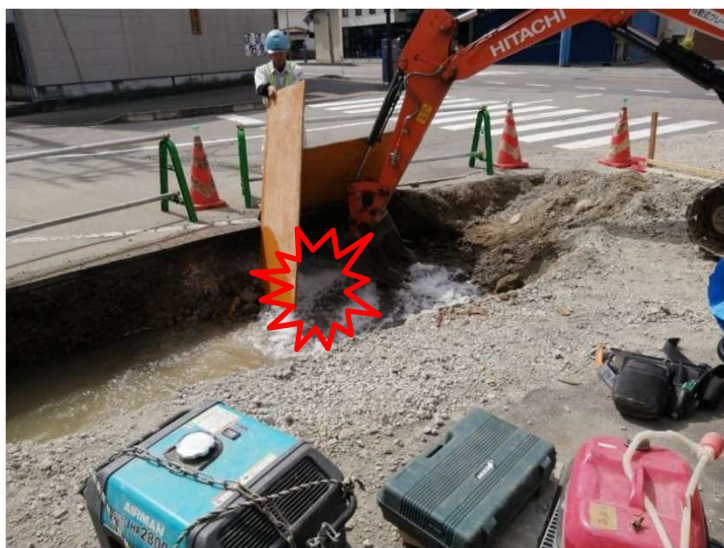
事故直後の状況写真

側溝取替工事のためバックホウで床掘をしていたところ、埋設されている水道管の分岐バルブをバケットで引っ掛け破損したものを。

・埋設管理者から埋設位置、規格、構造及び埋設年次を確認し、不明確の場合には管理者立ち合いのもと埋設管との位置関係を確認しながら人力作業を併用し、慎重に施工を進める。

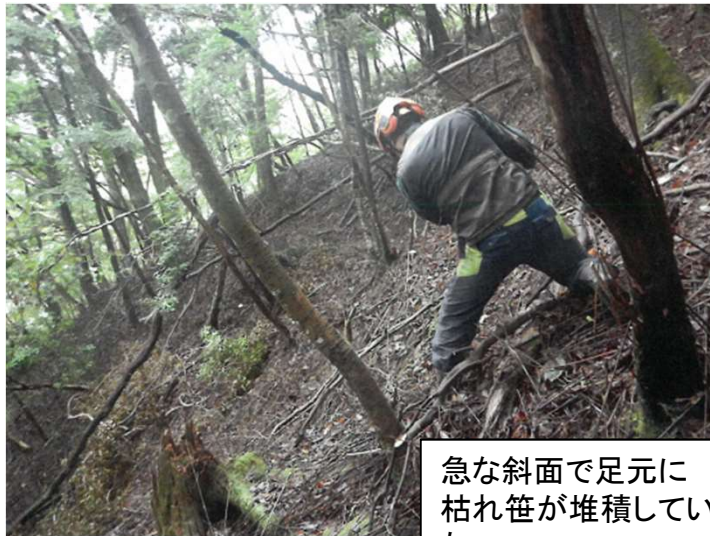
事故現場状況写真

急な斜面で足元に枯れ笹が堆積していた。

・滑りやすい斜面作業では、足場の確保を徹底する。
・刈払い機による作業の基本動作を再確認のうえ、これを徹底する。
・作業員に対して、作業前のKYミーティングで、上記事項を確認させる。

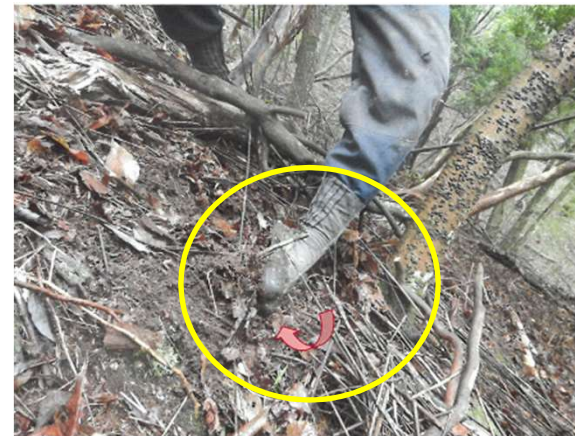
被災者は足元の枯れ笹で足を滑らせた

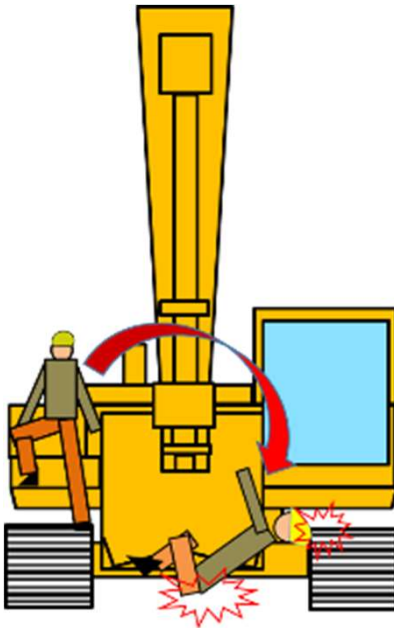
事故現場状況イメージ図

前日の降雨により、キャタピラ上は滑り易くなっていた。また、被災者の履物の裏にもぬかるんだ土が付着していた。

・今回の事故をうけ、各作業の安全作業手順の周知徹底を行うため、緊急の安全教育を実施。
・降雨等の自然環境の影響による、現場環境の変化に対する安全確保について、対策を講じるとともに、作業員への情報共有を行う。

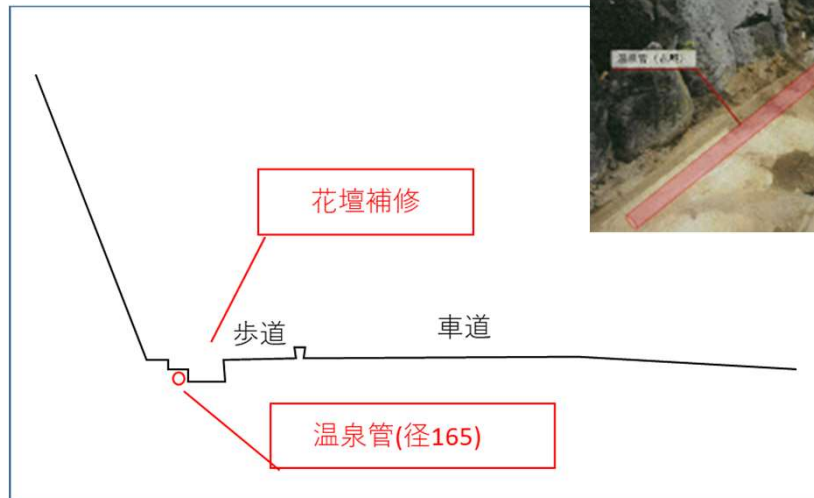
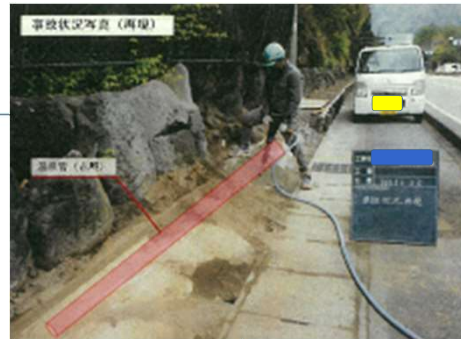
事故現場状況図

道路維持修繕業務において、道路路肩に設置されている花壇を補修するため、既設花壇内のコンクリートをブレーカーで取壊した際に、コンクリート直下の埋設管を破損させた。そのため、温泉が断水した。

コンクリート下のごく浅いところに温泉管が設置されていた。

・掘削作業を行う場合は、事前に埋設物の調査を行う。
・埋設物が確認された場合は、「地下埋設物の事故防止マニュアル」に基づき、埋設物管理者立会いのもと試掘を行い、埋設位置を確認する。

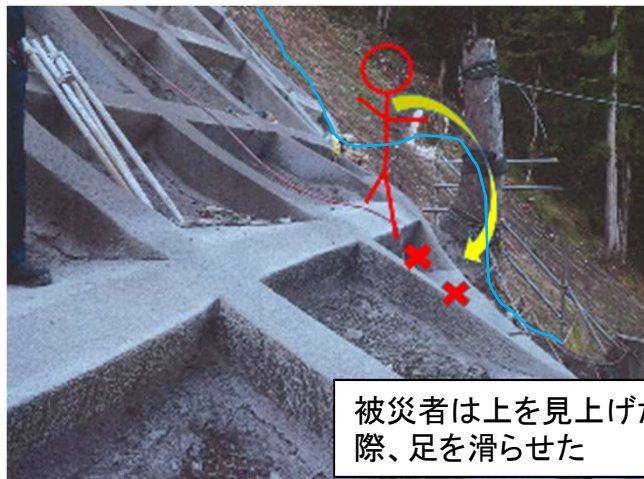
事故現場状況写真

被災者は上を見上げた際、足を滑らせた

- ・現場内での作業や移動では、常に高所ロープ作業と同様のロープを装着することの徹底。
- ・法枠上の横移動経路の明示（着色）と、柵等の転落防止措置による踏み外し対策の実施。
- ・安全教育の徹底と足元注意看板の設置

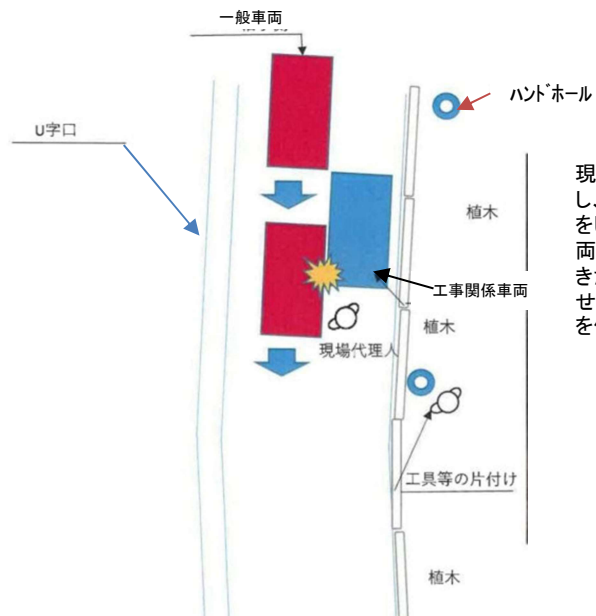
事故状況図

現場代理人が手を前に出し、「とまれ」とジェスチャーをしたが、停止せず停止車両横半分程度まで進行してきたため、その状況で後退させるのも危険と判断し、通行を促した。

・車両を停車して作業を行う必要がある場合は、保安設備の設置を行うとともに必要に応じて交通誘導員の手配、車両通行止め等の必要な措置を行う。
・安全ミーティングにおいて、車両停車中の安全管理に対応する事項に重点を置き、作業員の意識向上を図る。

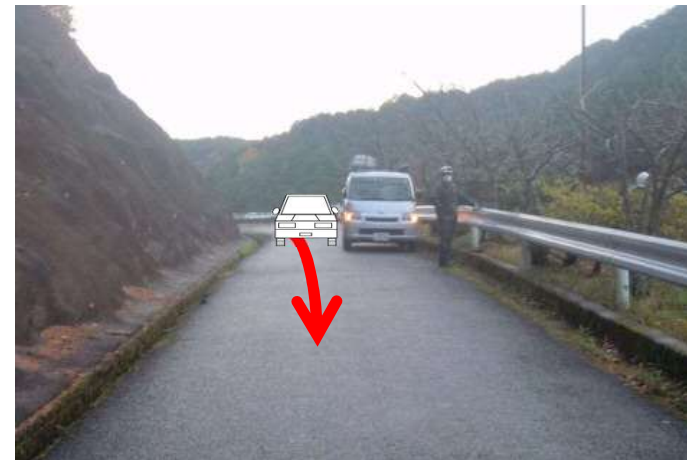
事故現場状況写真

一般車両は奥から手前方向に進行。

現場には、保安設備の設置なし

【被害状況】一般車両、受注者の車両とも損傷（側面に擦り傷）

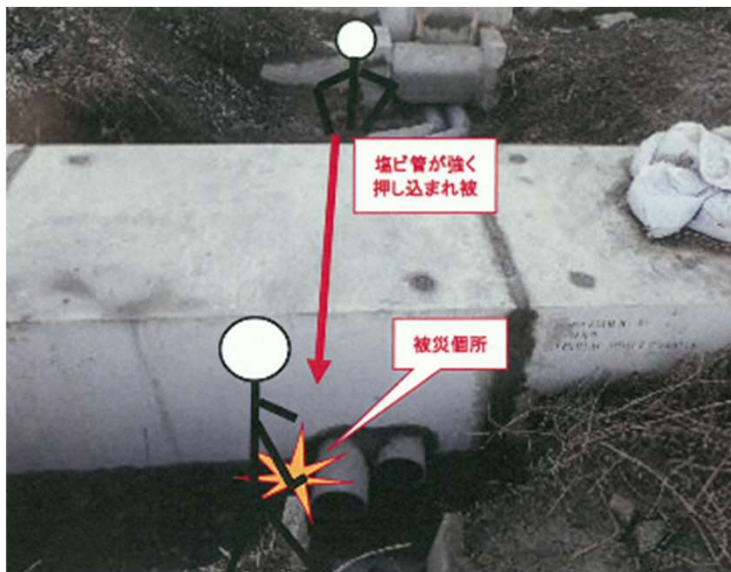
事故現場状況写真

【被害状況】業者人身 男1名 40歳 右小指末節開放性骨折(休業8日)

・今回のような作業時には、管の両側など挟まれることのない側面等の位置を持って作業する。
・慣れた作業であっても、作業員どうしの声掛けを徹底する。
・上記事項について、安全教育を徹底するとともに、過去の同種施工の事故事例等を、安全教育に活用する。

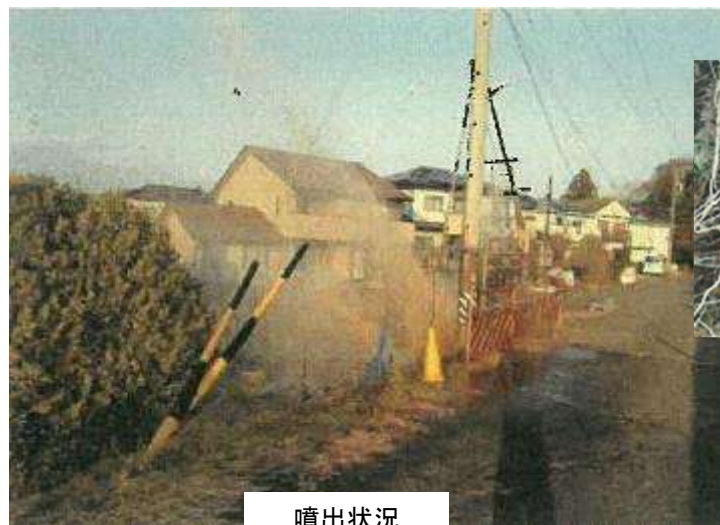
事故現場状況写真

ボーリング掘削作業中、ボーリングビットによりため池堤体下流法面に埋設された農水管（VP φ125）を破損させ、周辺に泥水が飛散した。

【被害状況】農水管VP125破損、軽トラック損傷、ビニールハウス屋根に泥小石飛散及び屋根の一部損傷、同ハウス内に泥水流入、周辺樹木被水。ボーリング箇所周辺土流出

・地下埋設物が有る場合、埋設物管理者への事前確認、現地立会による詳細把握、試掘の立会実施を徹底する。
・埋設物対策について、社内教育を改めて徹底する。

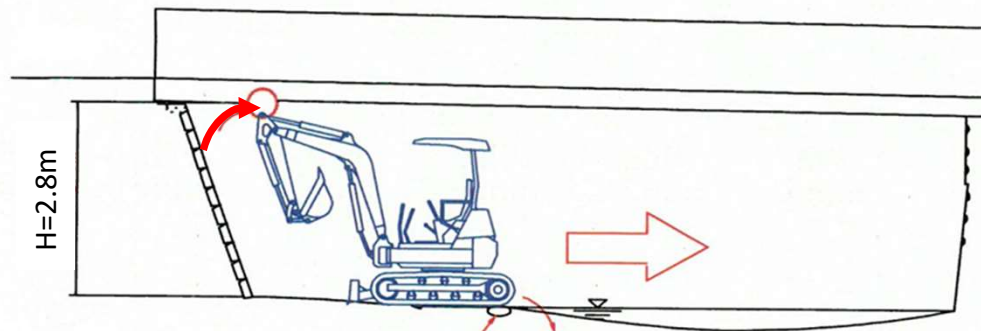
事故状況図

橋直下においてバックホウ(0.1m³)で掘削作業を実施している際、地形の変化によりバックホウが少し傾いた為、ブームの先端が橋梁に添架してある情報ボックスの防護管に接触して破損させた。

段差があり、後退する際にBH後方が下がった

【被害状況】 公衆災害 橋梁添架物(情報ボックス防護管)一部破損。(通信障害等なし)

- ・当初施工箇所でない部分を施工する場合は、事前に発注者との協議を確実に行う。
- ・事前に管理者立会を行い、施工・防護方法について了承を得る。
- ・橋梁添架物等の重機が接触する可能性がある施設は、事前に防護を行うとともに、蛍光色のテープを垂らす、見張員の配置等の対策を行う。

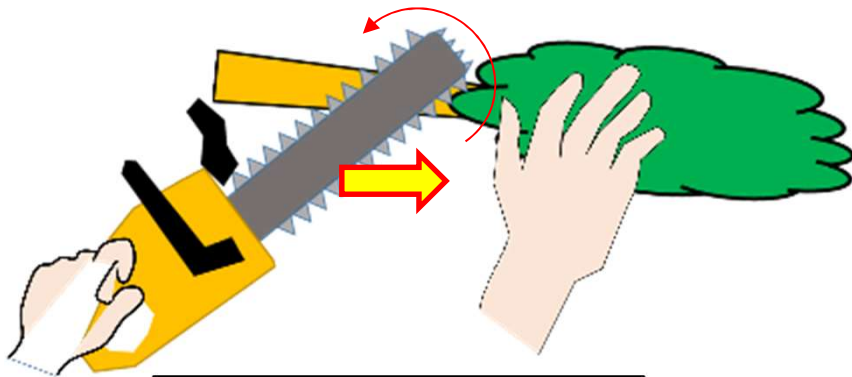
事故状況図

左手だけでチェーンソーを持ち枝を退かそうと、右手で枝を握ったところ、枝に沿ってチェーンソーが右手方向に滑ってきた。

- ・チェーンソー作業手順書、チェックリストを作成し、複数人によるチェックを実施し、施工前に必ず確認を行う。
- ・枝を撤去する等の別の作業を行う際は、必ずチェーンソーのエンジンを止めて、邪魔にならない場所に置いてからその作業を行うこと。
- ・社内安全教育を徹底する。

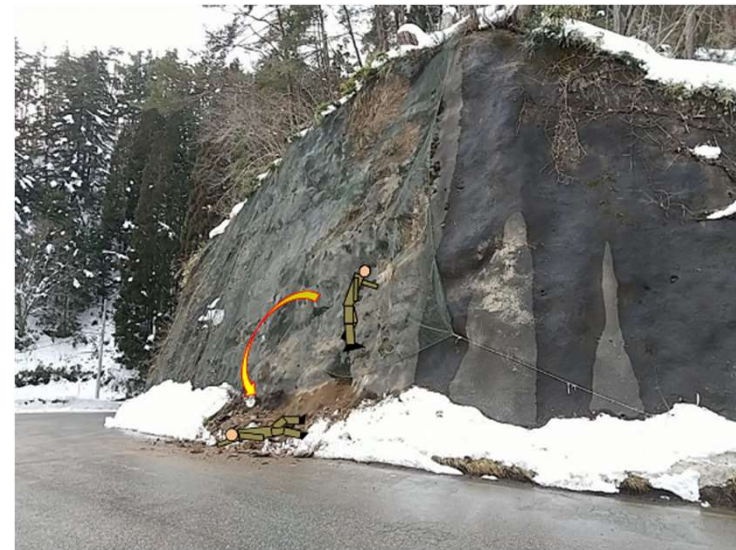
事故現場状況写真

【被害状況】業者人身 男1名 52歳 左橈骨遠位端骨折、左尺骨茎状突起骨折(約2か月の療養、加療)

- ・現場の状況が変化した場合、独断で作業を続けず、作業を一時中断し、作業手順の確認と見直しをしてから作業を再開するよう周知徹底する。
- ・高さが2メートル以上の箇所であって作業床を設けることが困難なところにおいては、昇降器具を用いるか、ロープ高所作業資格者によるロープ作業を徹底する。
- ・業務委託の緊急対応では出動車両に安全備品(梯子、ロープ等)を常備する。

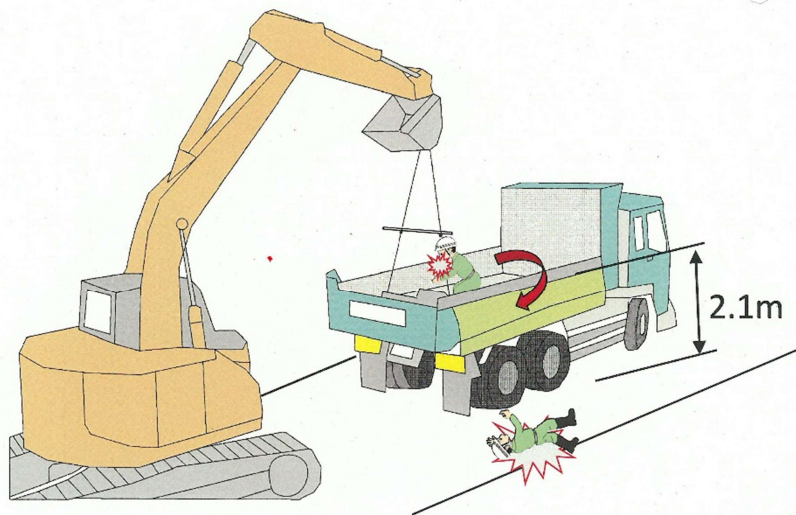
事故現場状況図

【被害状況】業者人身 男1名 男1名 57歳 左大腿部打撲(約2週間の加療)

- ・工事ごとに準備する吊荷作業手順書を見直し、吊り上げ器具の使用方法的確認と監視人設置の要否の確認及び吊り上げ作業者は自らの安全を十分確保した位置から吊り上げの合図を送る旨を追記。
- ・今回の教訓を各現場のKYで取り上げ、協力会社も含めて周知徹底する。

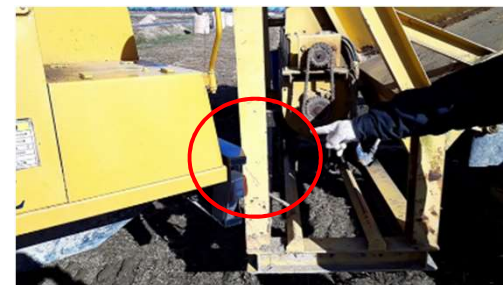
接触箇所

【被害状況】 業者人身 男1人 頸椎捻挫(全治2週間)

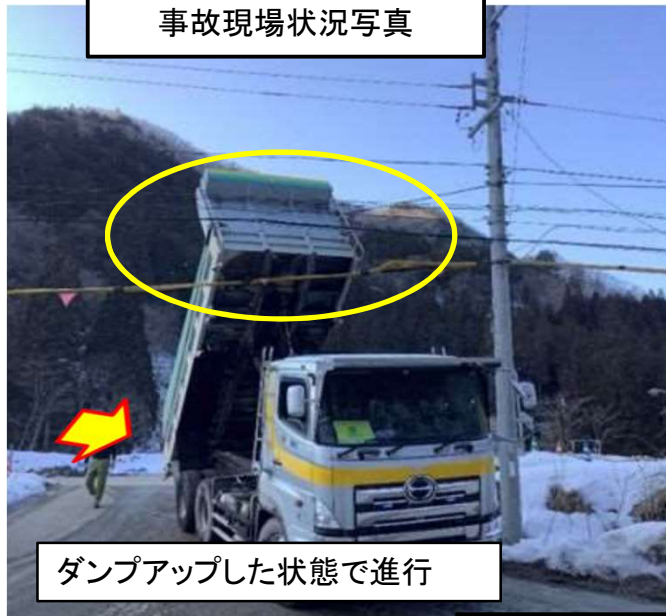
事故現場状況写真

掘削残土を仮置き場へ運搬したダンプトラックが、荷台を下げずに走行したため、残土仮置き場出入口にある架空線に接触し損傷させた。

【被害状況】 公衆災害 NTT光ケーブル線1本(ケーブル内100本の通信線の内6本損傷)、民間ネットケーブル1本、ケーブル吊り線1本の被覆のみを損傷(いずれも通信障害なし)

・高さ制限装置を設置し、その手前に停止線も設ける。また、架空線注意看板、横断幕等を増設し、一層の注意喚起を図る。
・計画とおり、交通整理員を配置し、ダンプトラックの出入りの際の架空線の見張りも行う。
・ダンプトラックのキャビン内に、荷台が上がっていることを知らせる回転灯を取付けるとともに、運転席から荷台を確認できるカーブミラーも設置する。
・元請けは、土砂運搬の下請けに対する安全教育を徹底する。

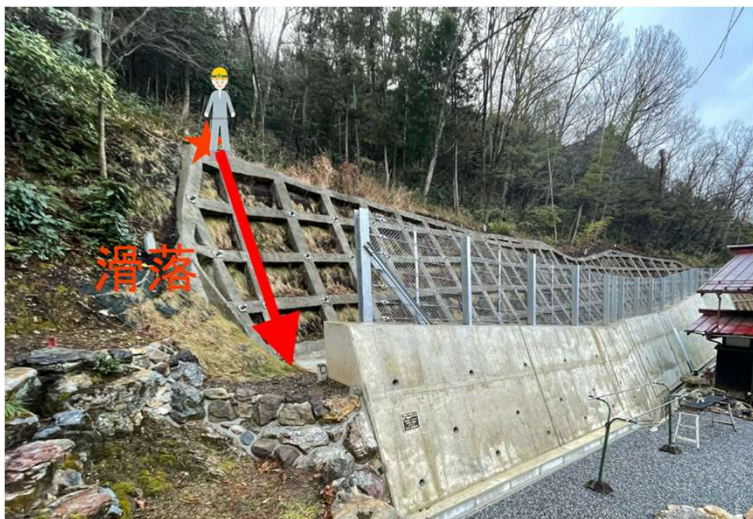
事故現場状況写真

【被害状況】 業者人身 29歳 右足踵骨骨折 尾骨骨折

- ・安全ミーティングの目的・内容及び進め方について再教育を実施する。
- ・事前にマーキングをして測線の位置を一目で視認できるようにする。
- ・急斜面での作業は、降雨時及び降雨直後(積雪含む)には作業を中止する。
- ・適切な装備を身に着けることを徹底する。

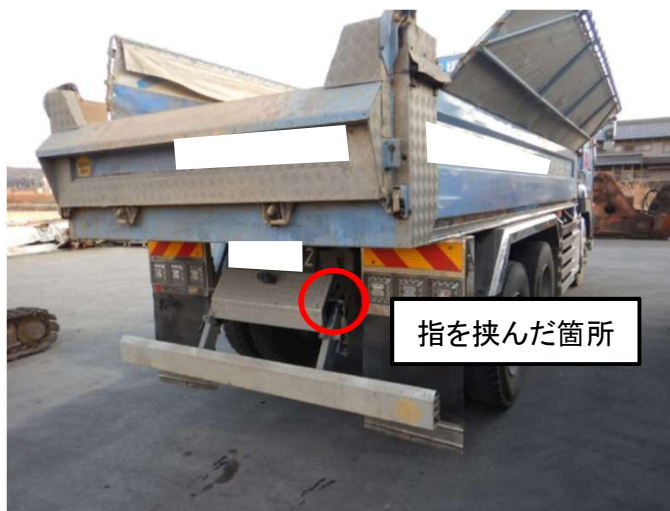
事故現場状況写真

【被害状況】 業者人身 54歳 右示指圧挫創 末節骨骨折

- ・リアバンパーに付着した土砂を除去するために、リアバンパーを可動する方法を禁止し、付着した土砂は手や道具で除去することを周知し徹底する。
- ・リアバンパーに付着した土砂を除去する方法の確認と、リアバンパーの可動による危険性及びリアバンパーの操作方法について、再教育を行った。

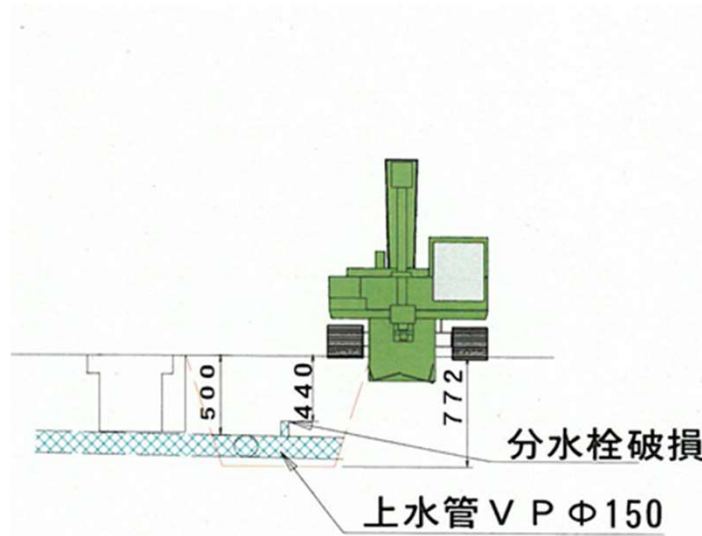
事故現場状況図

上水道埋設管の確認作業中、上水本管上部をバックホウで掘削したところ、引込管の分水栓の突起部及び引込管をバケットで引っ掛け漏水・断水した。

住宅引込管(ポリエチレン管φ13)損傷及び分水栓のズレ(断水(1時間59分) 1軒)

- ・地下埋設物に係る事故を防止するために、「地下埋設物の事故防止マニュアル」に記載された請負業者の役割として埋設物管理図面の確認等を徹底するとともに、埋設物の試掘は人力で行う等慎重に実施する。
- ・社内の安全教育を徹底する。

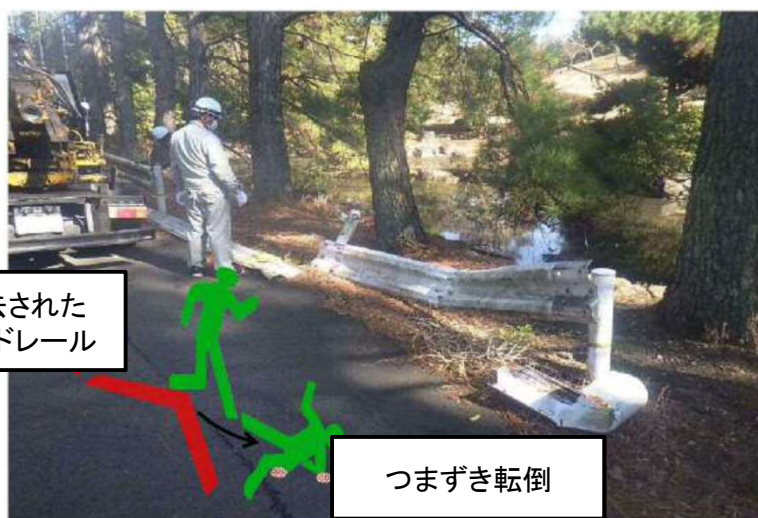
事故現場状況写真

【被害状況】 業者人身 25歳 右肘打撲 右大腿打撲傷

- ・作業員は、常に安全意識を持ち、周囲及び足元確認を行ったうえ移動する。
- ・現場の整頓に心掛ける。
- ・つまずく可能性があるものには、三角コーン等を設置する。
- ・一時的に置かなければいけない場合は、作業員同士で声掛けを行い、注意喚起する。

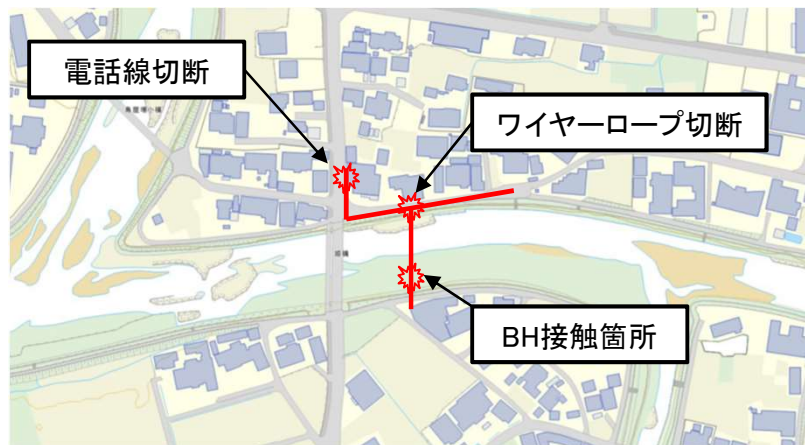
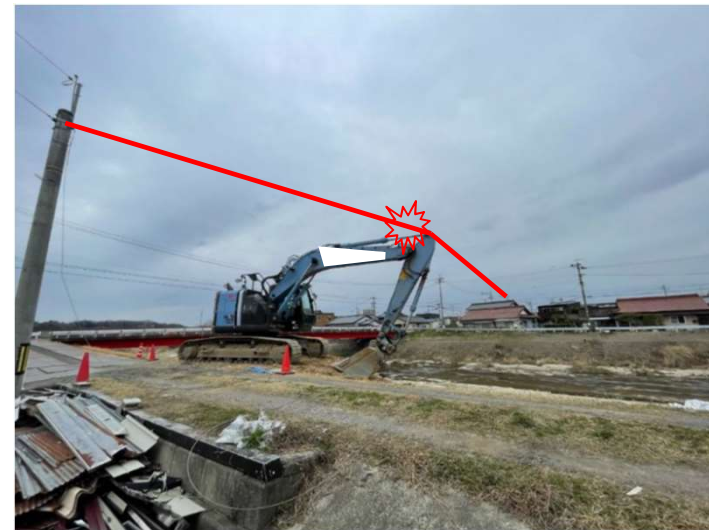
事故現場状況図

【被害状況】 公衆物損 一軒電話不通 24時間

- ・架空線下を通行する際は誘導員を配置し、重機周辺状況の確認、注意を行う。
- ・重機が通行する経路にある架空線に、注意表示の明示をする。
- ・作業員に対して、架空線下を通行する際の誘導員の配置や、移動する際はブームを下げて前進して移動するなどの再発防止対策について教育訓練を実施し、安全対策を再徹底。
