美浜発電所3号機の定期検査状況について
(A封水注入フィルタ蓋フランジ部からの水漏れに関する原因と対策について)

2022年8月16日
関西電力株式会社

美浜発電所3号機 A封水注入フィルタ蓋フランジ部からの水漏れについて

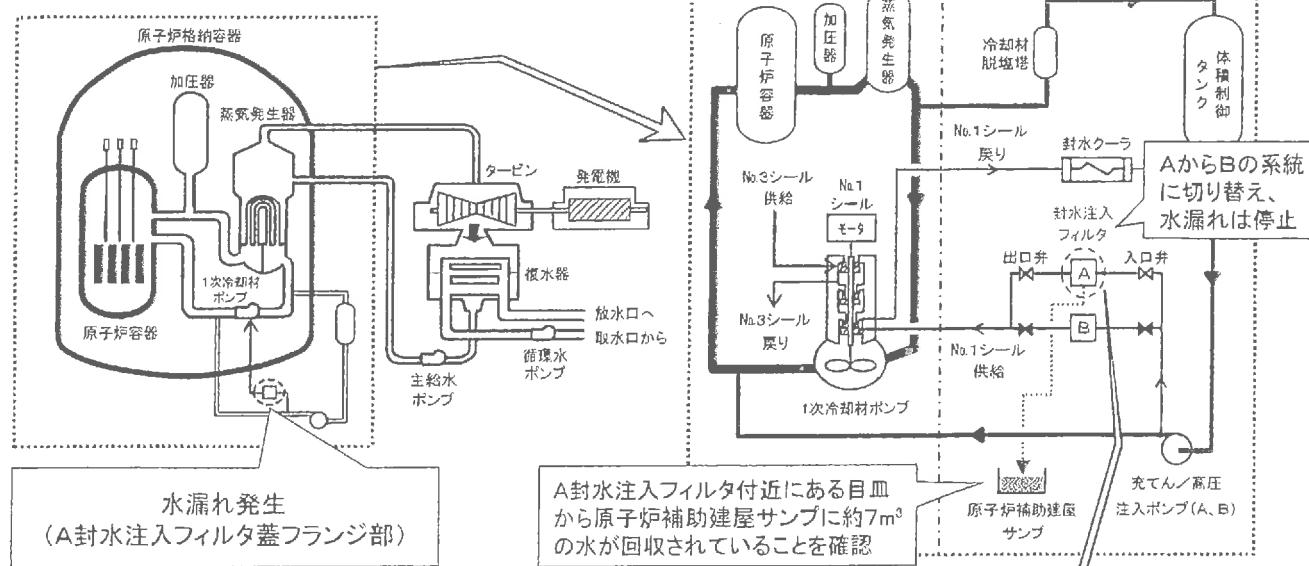
<系統概略図>

美浜発電所3号機(加圧水型軽水炉 定格電気出力82万6千キロワット、定格熱出力244万キロワット)は、第26回定期検査中のところ、8月1日10時57分に「封水注入流量低」警報が発信したため、運転員が現場を確認した結果、同日11時20分頃、原子炉補助建屋内の封水注入フィルタ^{※1}室付近の床面に、約10m×約1m×約1mmの水溜まりを発見しました。

同日11時39分に、使用していた系統であるA封水注入フィルタをBの系統に切り替え、漏えいは停止しました。

また、漏えいした水は同フィルタ室の目皿に流入し、原子炉補助建屋サンプ^{※2}に回収しており、建屋外部への漏えいはありません。床面の水溜まり量や原子炉補助建屋サンプの水位上昇量から、漏えいした水の量は、約7m³（放射能量は約2.2×10⁶Bq）と推定しています。

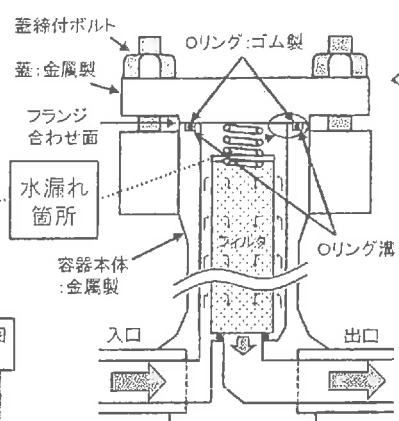
<封水注入フィルタの断面図>

- ・Oリングを目視点検した結果、フランジ周方向の約4分の1の範囲で、端面からはみ出しており、一部が破断していました。
- ・フランジ開放後、拡大鏡によりOリングを観察した結果、破断部以外では、外周面に傷等の異常は認められませんでした。
- ・工事記録等を確認した結果、Oリングの寸法、材料は、仕様通りであり、正規の位置に取り付けられていました。

○リングがフランジの周方向約4分の1の範囲で端面からはみ出しており、一部が破断

ボルトを締付工具により確認したところ、締付力が規定値よりも不足していた

フィルタ蓋フランジのボルトが規定トルク値で締め付けられていなかったことが判明

- ・調査結果から、今回、漏えいのあった当該フランジ部については、前回定期検査でのフィルタ取替工事において、本来のトルク値より低い値でボルトが締め付けられていました。
- ・そのトルク値が低かった原因是、協力会社の作業員が、作業要領を作成するにあたり、工事計画書に記載されているトルク値の判定基準を引用すべきところ、協力会社作業員のパソコンに保存されていた誤ったトルク値の判定基準を引用したことによるものでした。
- ・このため、その後のプラントの運転等に伴う系統圧力により、当該フランジ部の漏れ止め用のOリングが徐々に外側に押し出され、破断し、漏えいが発生したものと推定しました。

- ・契約と発注を別に行う工事について、当社は、従来の工事計画書の承認に加え、協力会社が作成する作業要領を工事実施前に確認する運用とします。
- ・協力会社に対して、速やかに本事象の周知を行っており、今後、新たな運用の徹底を図ります。さらに、中長期的に、定期検査ごとの説明会等、当社が協力会社に行う教育の場を通じてルールの遵守等について周知を図ります。
- ・美浜発電所3号機について、漏えい防止および機器の動作不良防止の観点から、起動時の現場点検を強化して実施します。
