高浜発電所4号機の定期検査状況について
(蒸気発生器伝熱管の損傷に関する原子炉施設故障等報告書の提出)

2022年8月23日
関西電力株式会社

その後、当社は、調査結果や原因と対策を取りまとめ、本日、原子力規制委員会に原子炉施設故障等報告書を提出しました。

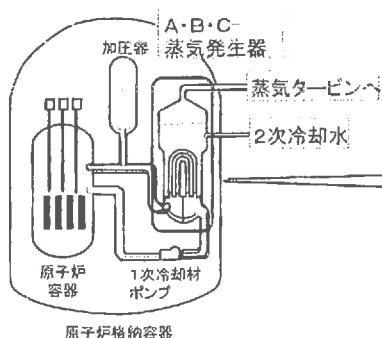
系統概要図

発生箇所

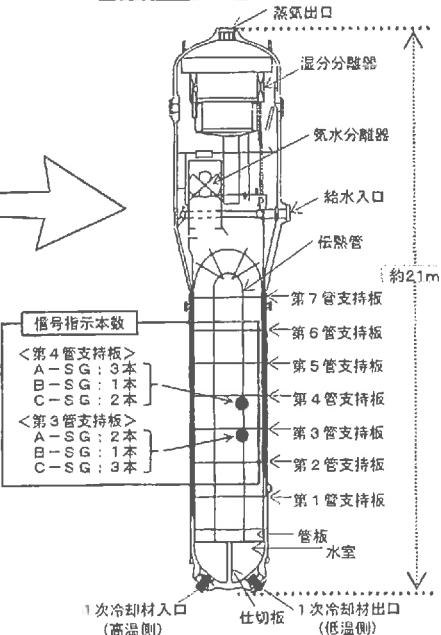
蒸気発生器の概要図

その結果、A-SGの伝熱管4本、B-SGの伝熱管1本およびC-SGの伝熱管5本について、管支持板※3部付近に外面（2次側）からの減肉とみられる有意な信号指示※4が認められました。

その後、小型カメラによる調査結果から、伝熱管の周方向に摩耗減肉とみられるきずを確認するとともに、当該伝熱管周辺の管支持板下面に接触痕を確認しました。また、SG器内にスケール※5およびスラッジ※6が残存していることを確認しました。

損傷が認められた蒸気発生器伝熱管12本については、高温側および低温側管板部で閉止栓（機械式栓）を施工し、使用しないこととします。
