美浜発電所3号機の原子炉起動予定および調整運転の開始予定について

2022年8月29日
関西電力株式会社

（添付資料）美浜発電所3号機 第26回定期検査の概要

美浜発電所3号機 第26回定期検査の概要

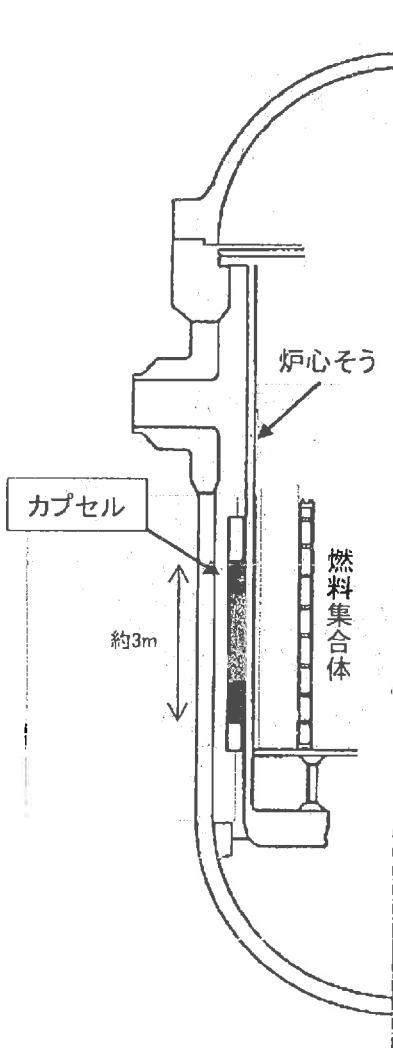
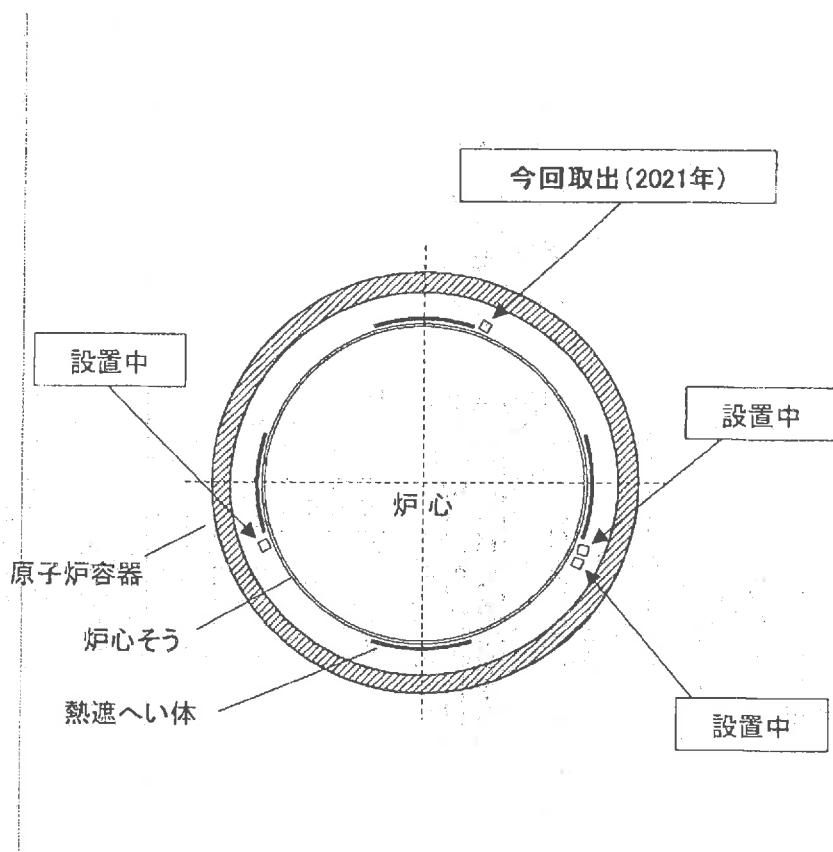
- (1) 原子炉照射試験片取出工事 (図-1参照)
中性子照射による原子炉容器の材料特性変化を定期的に把握するため、原子炉容器内部に設置している照射試験片を取り出しました。(今回で5回目)
- (2) 原子炉容器供用期間中検査 (図-2参照)
原子炉容器の供用期間中検査として、原子炉容器溶接部等の超音波探傷検査を行い、健全性を確認しました。
- (3) 高エネルギーアーク損傷対策工事 (図-3参照)
国内外の原子力発電所の電気設備で高エネルギーアーク損傷が発生していることを踏まえ、原子力規制委員会によるバックフィット(新たな規制基準の既存の施設等への適用)として保安電源設備に係る技術基準規則等が一部改正(2017年8月)されたことから、非常用ディーゼル発電機受電遮断器の遮断時間変更およびインターロック・保護継電器(リレー)の追加を行いました。
- (4) 電気配線貫通部改良工事 (図-4参照)
事故時の過酷な環境下で機能要求のある原子炉格納容器内の放射線監視装置に接続されているケーブルが通る原子炉格納容器の電気配線貫通部(2箇所)について、信頼性向上の観点から、最新型式のモジュラー型の電気配線貫通部に取り替えました。
- (5) A所内変圧器取替工事 (図-5参照)
A所内変圧器コイルの絶縁性能が経年劣化の傾向にあるため、予防保全としてA所内変圧器を新品に取り替えました。
- (6) 格納容器サンプ水位計取替工事 (図-6参照)
格納容器サンプに設置している浮力式水位計が製造中止となつたことから、今後の保守性を考慮し、差圧式水位計へ取り替えました。

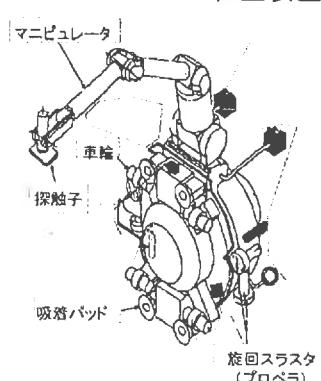
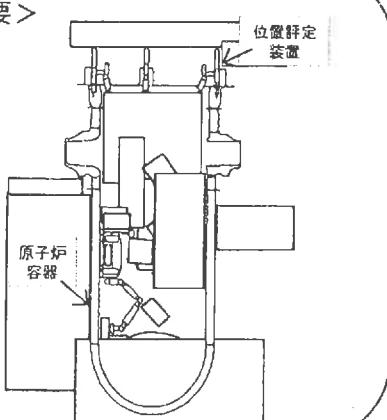
図-2 原子炉容器供用期間中検査

原子炉容器の供用期間中検査として、原子炉容器溶接部等の超音波探傷検査を行い、健全性を確認しました。

- ①入口管台と胴との溶接部(A～Cループ)
出口管台と胴との溶接部(A～Cループ)
全6箇所の溶接部を検査
- ②入口管台とセーフエンドとの溶接部(A～Cループ)
出口管台とセーフエンドとの溶接部(A～Cループ)
全6箇所の溶接部全周を検査
- ③胴の長手溶接部
全6箇所の溶接部を検査
- ④入口管台内面丸み部(A～Cループ)
出口管台内面丸み部(A～Cループ)
全6箇所の丸み部を検査
- ⑤胴の溶接部
全4箇所の溶接部を検査
- ⑥胴フランジ ネジ穴のネジ部
58箇所中12箇所を検査
- ⑦スタッドボルト
58本中12本を検査

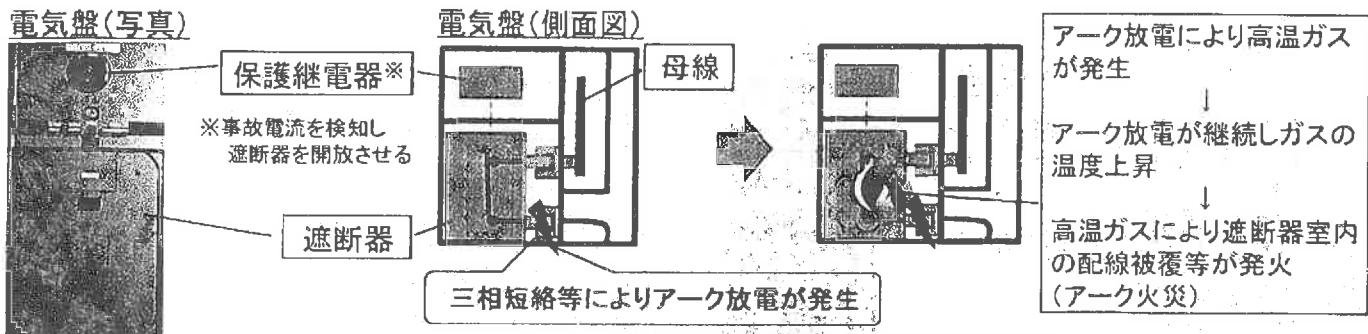
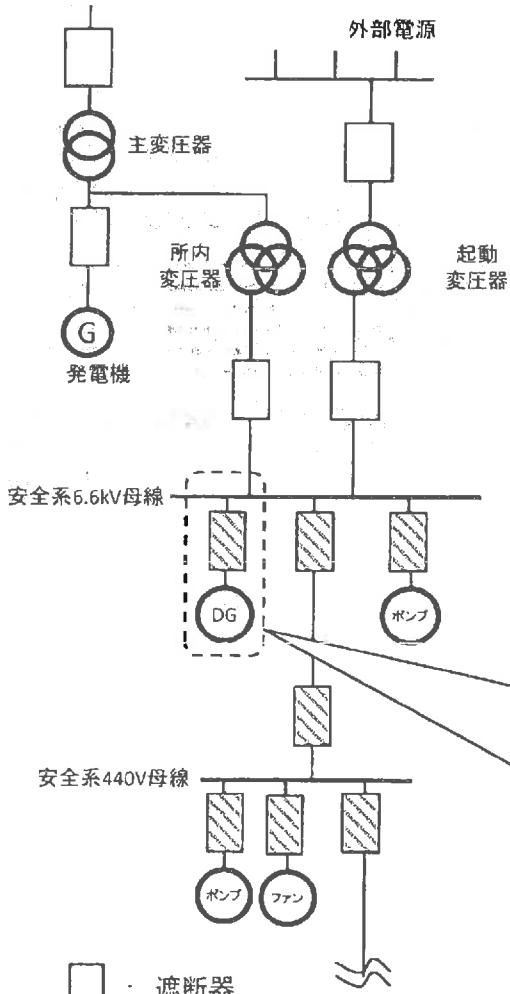
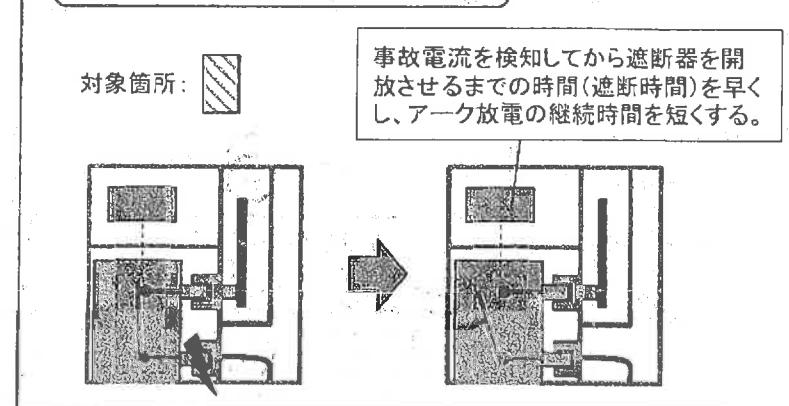
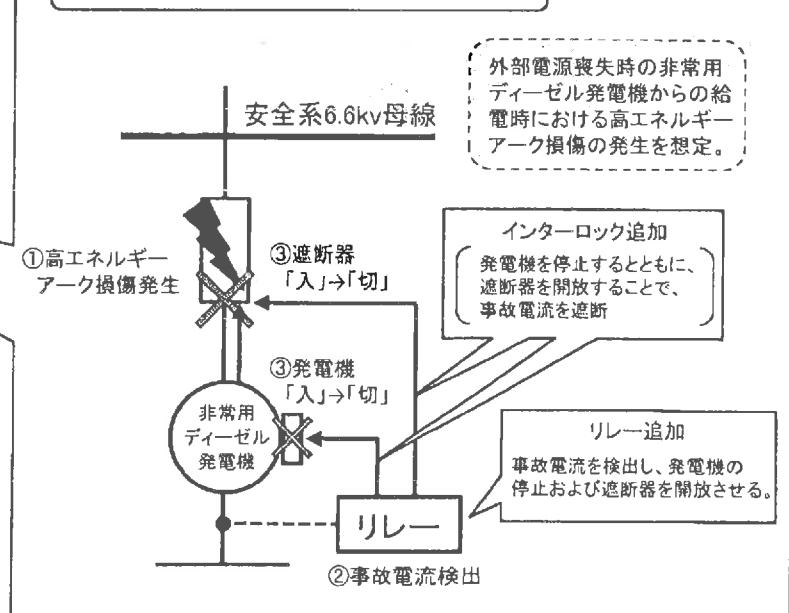
図-3 高エネルギーアーク損傷対策工事

国内外の原子力発電所の電気設備で高エネルギーアーク損傷が発生していることを踏まえ、原子力規制委員会によるバックフィット(新たな規制基準の既存の施設等への適用)として保安電源設備に係る技術基準規則等が一部改正(2017年8月)されたことから、非常用ディーゼル発電機受電遮断器の遮断時間変更およびインターロック・保護継電器(リレー)の追加を行いました。

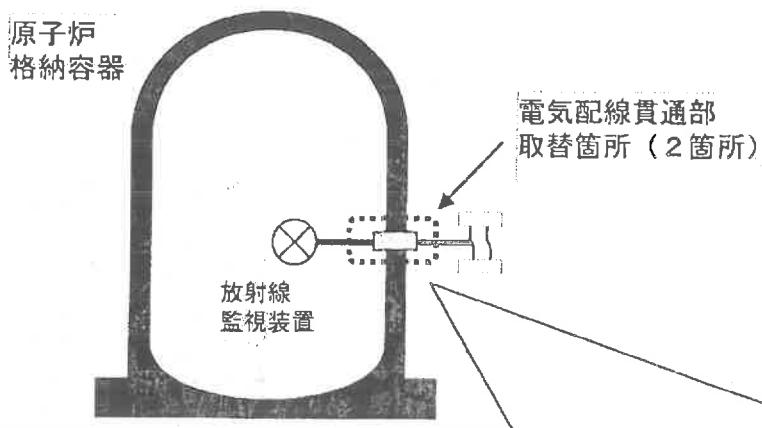
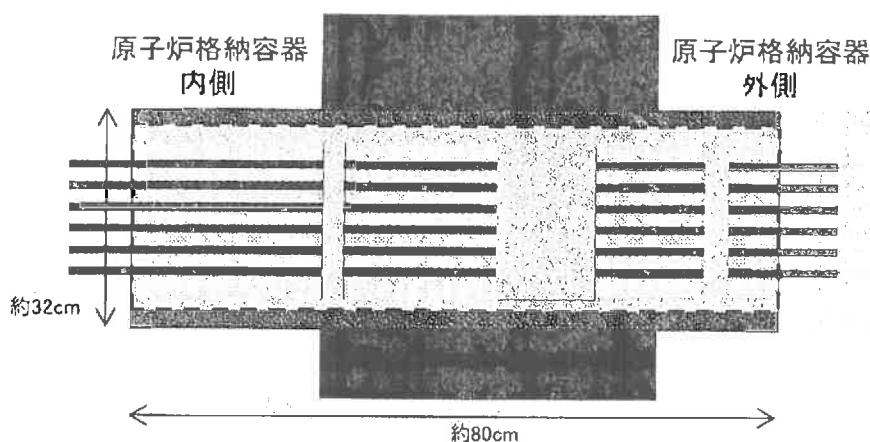
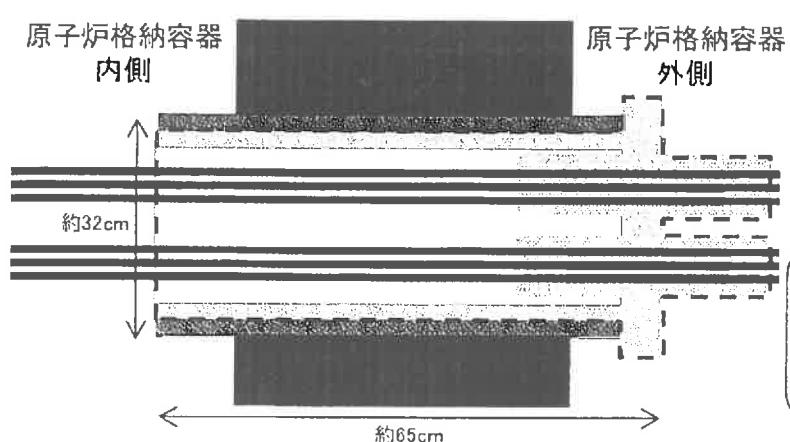
図-4 電気配線貫通部改良工事

事故時の過酷な環境下で機能要求のある原子炉格納容器内の放射線監視装置に接続されているケーブルが通る原子炉格納容器の電気配線貫通部（2箇所）について、信頼性向上の観点から、最新型式のモジュラー型の電気配線貫通部に取り替えました。

取替前に比べ、より過酷な環境下でも貫通部の電気的機能(絶縁性能等)が維持できることを確認された型式

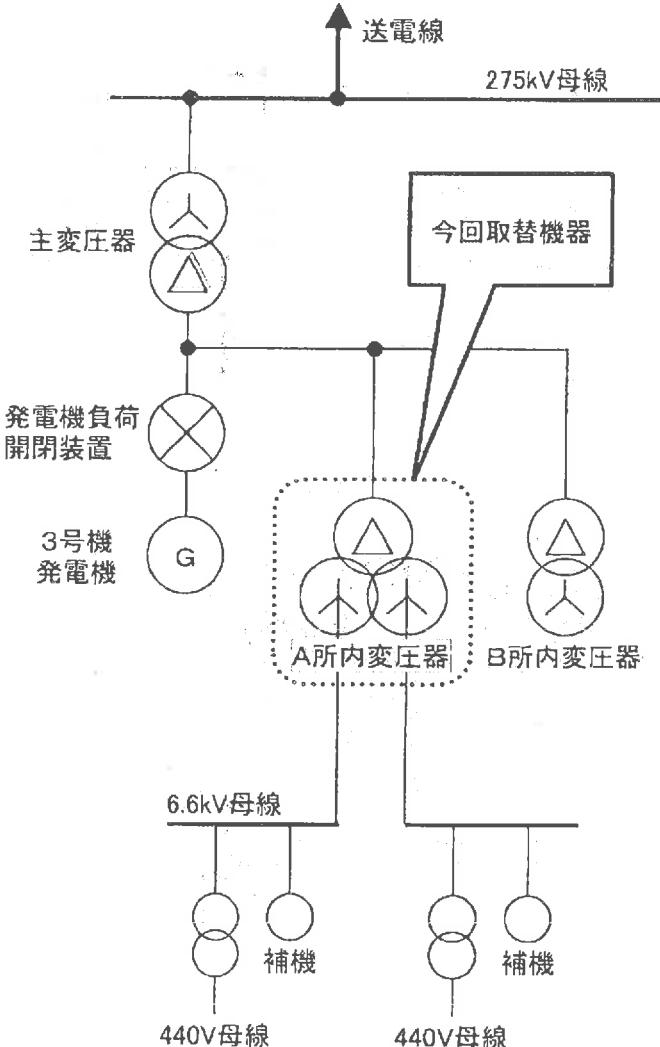
図一5 A所内変圧器取替工事

A所内変圧器コイルの絶縁性能が経年劣化の傾向にあるため、予防保全としてA所内変圧器を新品に取り替えました。

絶縁紙は、長期間、変圧器運転温度の熱影響等を受けることで強度が低下(経年劣化)する。

この状態で、送電線事故等の外的要因により変圧器コイルに電磁力が加わった場合、絶縁破壊に至る可能性がある。

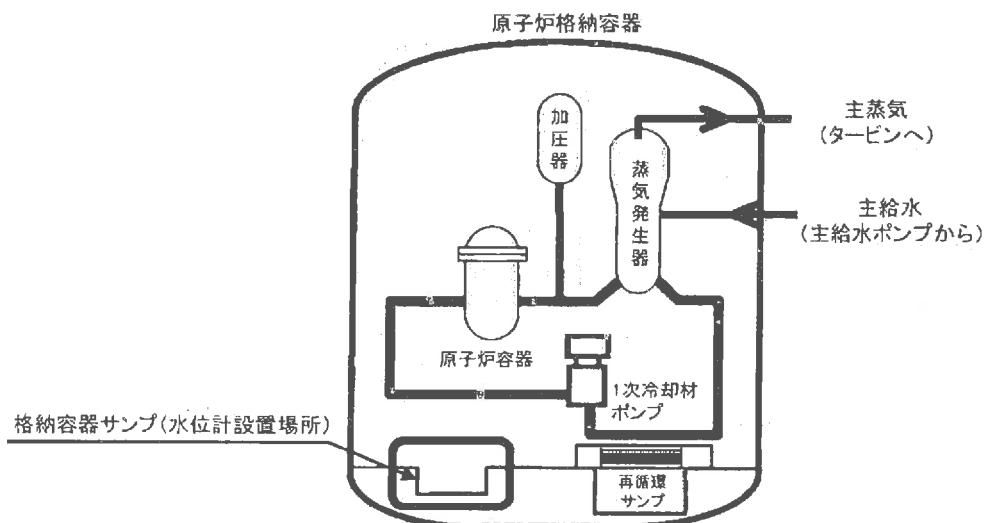
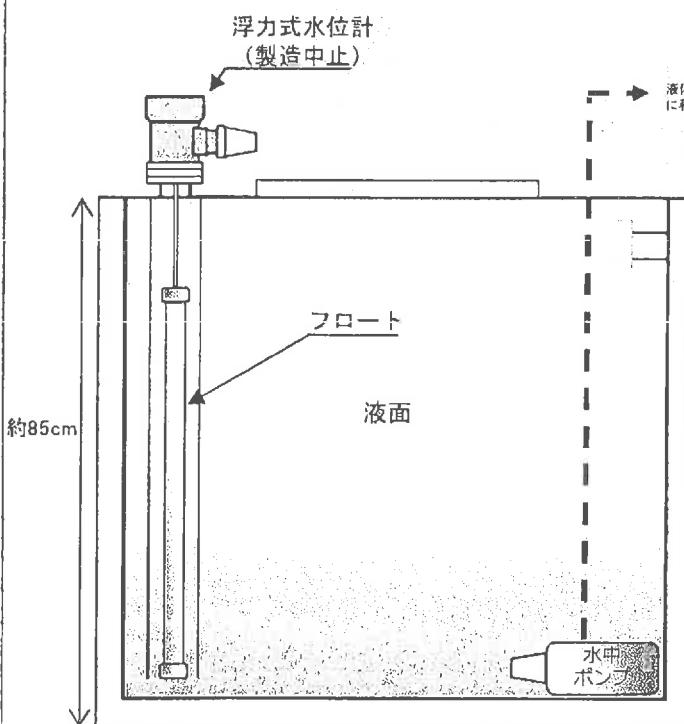
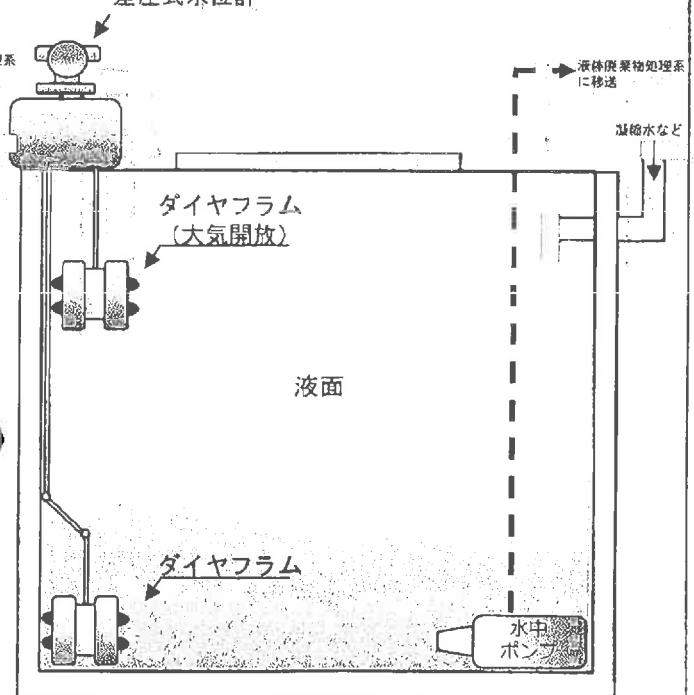
図-6 格納容器サンプ水位計取替工事

格納容器サンプに設置している浮力式水位計が製造中止となつたことから、今後の保守性を考慮し、差圧式水位計へ取り替えました。

格納容器サンプに設置している水位計を浮力式から差圧式へ変更しました。

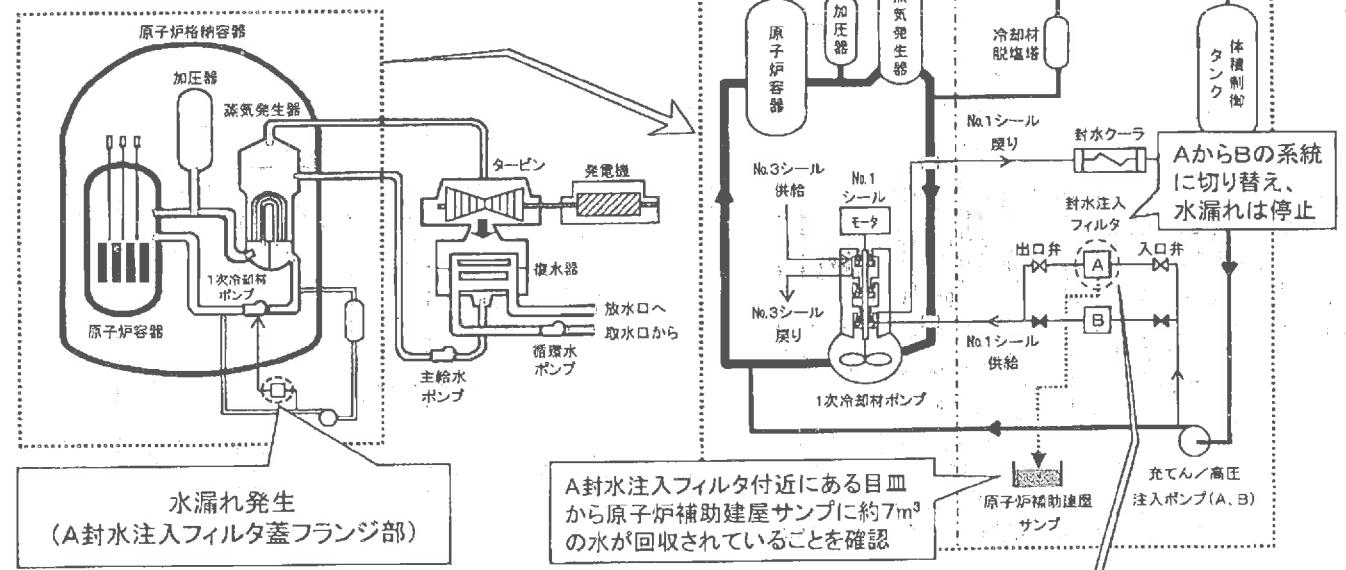
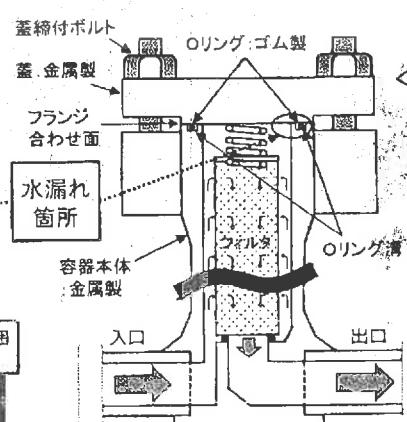
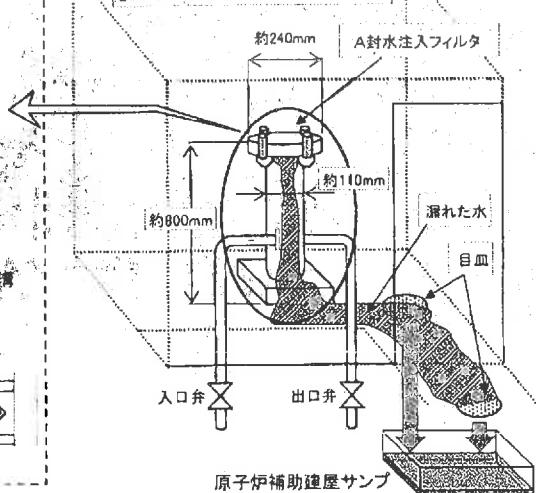
図-8 A封水注入フィルタ蓋フランジ部からの水漏れについて

1次冷却材系統の漏えい試験のため、同系統の昇温、昇圧中の8月1日、原子炉補助建屋内のA封水注入フィルタ蓋フランジ部から水の漏えいを確認しました。床面の水溜まり量や原子炉補助建屋サンプの水位上昇量から、漏えい量は、約7m³（放射能量は約2.2×10⁶Bq）と推定しました。

調査の結果、前回定期検査でのフィルタ取替工事において、フランジ部のボルトを締め付けるトルク値（締付力）の誤った値が作業要領に記載されており、現場でも本来のトルク値より低い値でフランジ部のボルトが締め付けられていることが分かりました。このため、プラントの運転等に伴う系統圧力により、当該フランジ部の漏れ止め用のOリングが徐々に外側に押し出され、破断し、漏えいが発生したと推定しました。

ボルトを締付工具により確認したところ、
締付力が規定値よりも不足していた

フィルタ蓋フランジのボルトが規定トルク値
で締め付けられていなかったことが判明

- ・調査結果から、今回、漏えいのあった当該フランジ部については、前回定期検査でのフィルタ取替工事において、本来のトルク値より低い値でボルトが締め付けられていました。
- ・そのトルク値が低かった原因是、協力会社の作業員が、作業要領を作成するにあたり、工事計画書に記載されているトルク値の判定基準を引用すべきところ、協力会社作業員のパソコンに保存されていた誤ったトルク値の判定基準を引用したことによるものでした。
- ・このため、その後のプラントの運転等に伴う系統圧力により、当該フランジ部の漏れ止め用のOリングが徐々に外側に押し出され、破断し、漏えいが発生したものと推定しました。

対策として、「契約と発注を別に行う工事」について、協力会社は、作成した作業要領のトルク等が承認された工事計画書の値と同じであることを確認したうえで当社へ報告し、当社は、協力会社が作成する作業要領を工事実施前に確認する運用とします。また、漏えい防止および機器の動作不良防止の観点から、起動時の現場点検を強化します。

- ・契約と発注を別に行う工事について、当社は、従来の工事計画書の承認に加え、協力会社が作成する作業要領を工事実施前に確認する運用としました。
- ・協力会社に対して、速やかに本事象の周知を行っており、新たな運用の徹底を図りました。さらに、中長期的に、定期検査ごとの説明会等、当社が協力会社に行う教育の場を通じてルールの遵守等について周知を図ります。
- ・美浜発電所3号機について、漏えい防止および機器の動作不良防止の観点から、起動時の現場点検を強化して実施します。

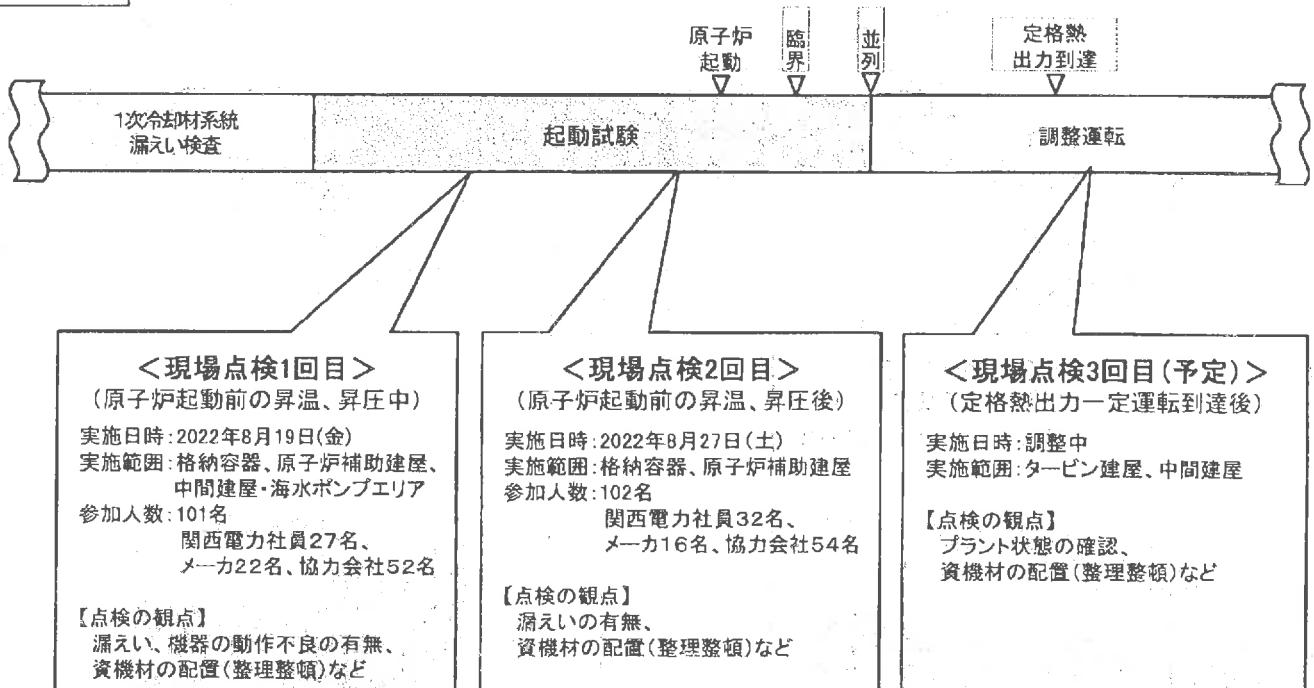
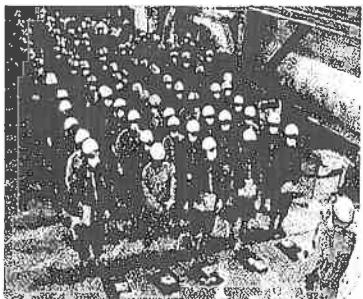
図-9 現場点検

A封水注入フィルタ蓋フランジ部からの水漏れ事象を踏まえ、漏えい防止および機器の動作不良防止の観点から、起動時の現場点検を強化しました。現場点検は、原子炉起動前の、1次冷却材系統の昇温・昇圧の過程およびその後に実施し、当社社員、メーカおよび協力会社の延べ約200名が参加しました。

その結果、漏えいや機器の動作不良はなく、異常はありませんでした。

点検内容	【1回目】8月19日	【2回目】8月27日
○漏えい防止の観点 可搬型赤外線サーモグラフィを用いた微小な漏えいに着目した確認および、フランジ部、接合部などのシール部分に対して、ふき取り布を用いた微小な漏えいがないことを確認	異常なし	異常なし
○機器の動作不良防止の観点 弁の動作を制御する電磁弁について、電流値を測定して異常がないことを確認	異常なし	—
