## 原子力発電所の運営状況について

2023年4月4日  
 関西電力株式会社

## 高浜発電所4号機の原子炉自動停止の原因と対策

## 高浜発電所3号機の運転上の制限の逸脱について

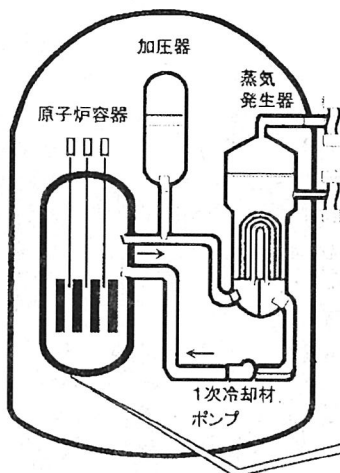
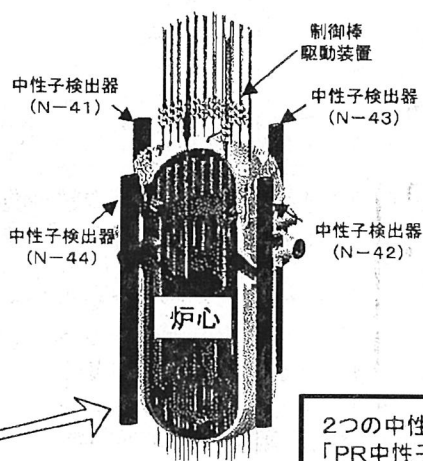
2つの中性子検出器の指示値が急減し、「PR中性子束急減トリップ」警報が発信

原子炉が自動停止した「PR中性子束急減トリップ」警報発信の原因は、点検のために可動ラッチのコイルの電源を切り、保持ラッチのみで制御棒を保持していたところ、原子炉格納容器貫通部内で接続している電気ケーブルに接触不良が発生したことにより、制御棒駆動部のコイルに供給する電流値が低下し、保持ラッチが開放され、制御棒1本(M10)が挿入されたためと推定しました。

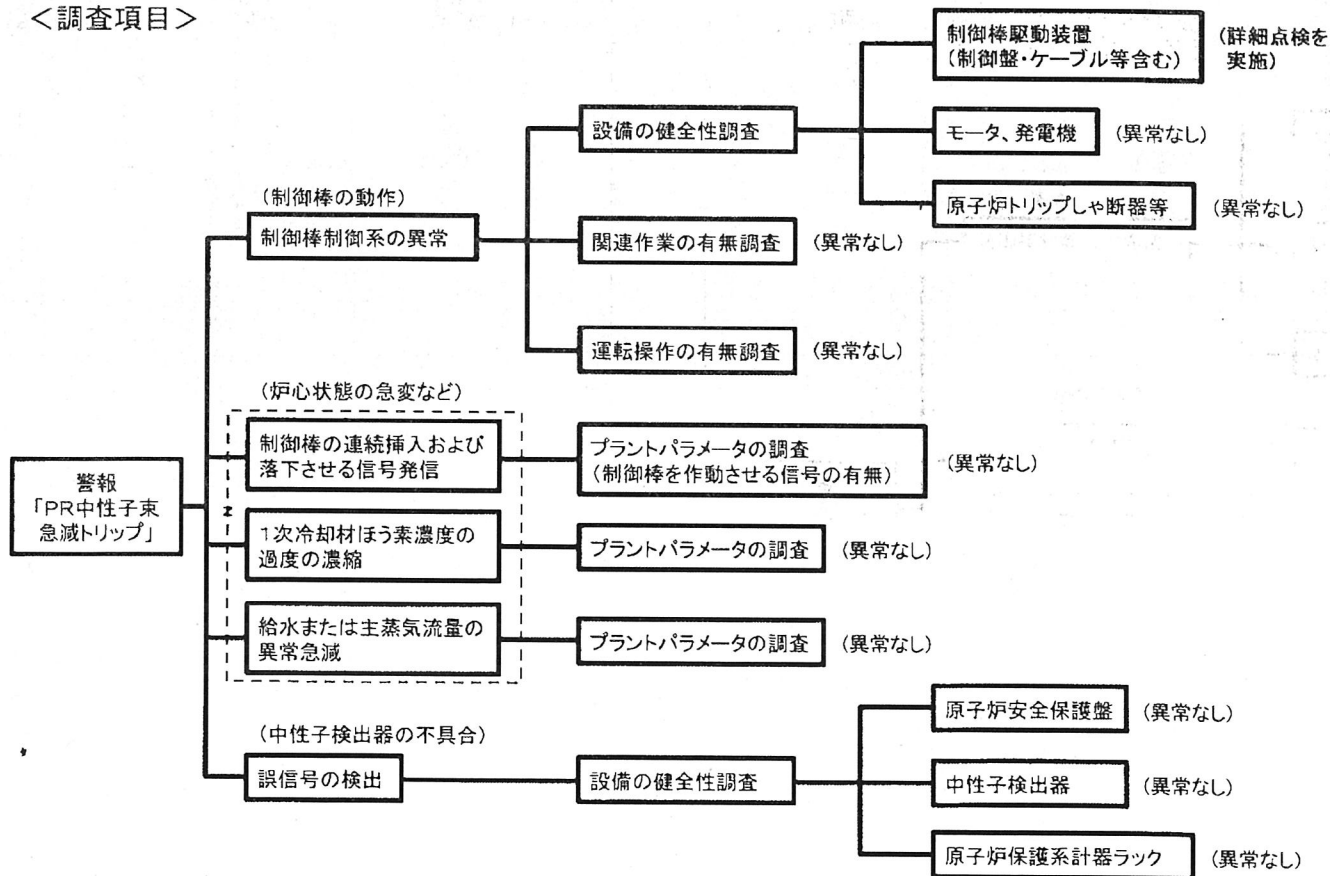
#### <調査項目>

- ・事象発生前後のプラントパラメータ、中性子検出器等の設備の健全性、運転操作等の調査を実施した結果、異常はありませんでした。
- ・制御棒が実際に挿入されたことにより、検出器の指示値が大きく低下し、警報発信に至った可能性があるとして、制御棒駆動装置の詳細点検を行いました。

制御棒(D6)の可動ラッチコイル、制御棒(M10)の可動および保持ラッチコイル、制御棒(K4)の保持ラッチコイル回路について、異常な電流変動を確認。

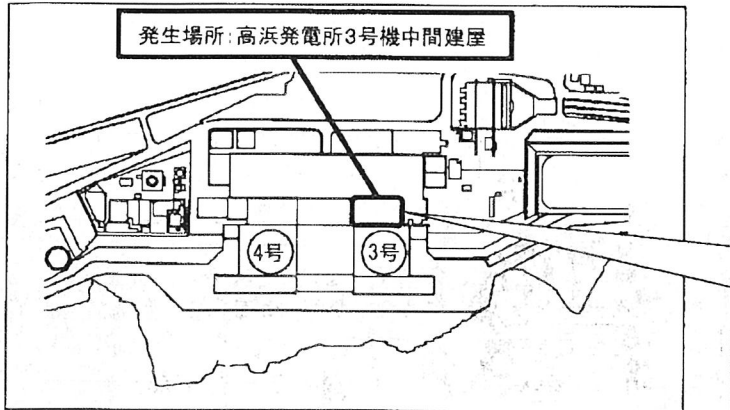
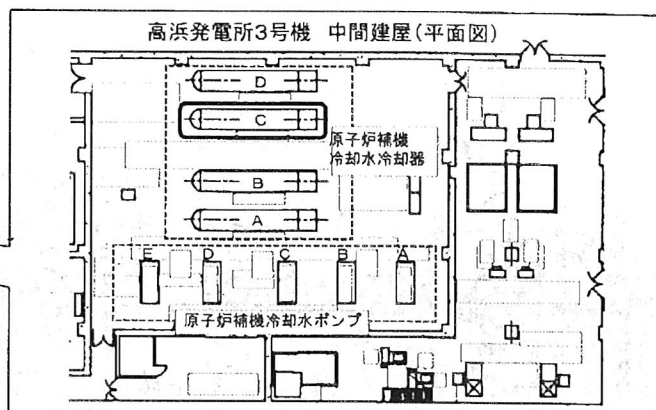
<発生場所>

発電所名	高浜発電所3号機	発生日	2023年3月15日
件名	高浜発電所3号機の運転上の制限の逸脱について 添付資料2参照		
事象概要 および 対策等	<p>高浜発電所3号機（定格熱出力一定運転中）において、2月28日、原子炉補機冷却水サージタンク<sup>※1</sup>の水位の指示値が低下していることを運転員が確認しました。</p> <p>その後の調査の中で、原子炉補機冷却水冷却器<sup>※2</sup>1台から、冷却水が漏えいしている可能性があることを確認しました。詳細点検を行うため、当該冷却器を隔離したことから、3月15日17時00分に保安規定の運転上の制限<sup>※3</sup>を満足していない状態にあると判断しました。</p> <p>その後、漏えいの可能性があるC原子炉補機冷却水冷却器を詳細に点検した結果、伝熱管1本に微小な貫通穴を確認しました。</p> <p>また、当該冷却器の伝熱管全数<sup>※4</sup>について、渦流探傷検査（ECT）<sup>※5</sup>を実施した結果、当該伝熱管1本を含む108本の伝熱管の厚さが判定基準を満足していないことを確認したことから、それらの伝熱管を施栓し、使用しないこととしました。</p> <p>その後、耐圧試験や通水確認を実施し、異常がないことを確認したことから、3月20日21時30分に保安規定の運転上の制限を満足する状態に復帰しました。</p> <p>本事象による環境への放射能の影響はありません。</p> <p>※1 原子炉補機冷却水の熱変動による膨張、収縮などを緩和することで、原子炉補機冷却水ポンプの入口圧力を維持し、ポンプの損傷の原因となる気泡の発生を防止するための設備。</p> <p>※2 温度上昇した原子炉補機冷却水を海水ポンプから供給された海水で冷却する熱交換器であり、高浜発電所3号機には4台設置している。</p> <p>※3 運転上の制限とは、安全機能を確保するために必要な機器（ポンプ等）の台数や、原子炉の状態毎に遵守すべき温度や圧力の制限を定めているもの。一時的にこれを満足しない状態が発生すると、運転上の制限からの逸脱を宣言し、予め定められた時間内に措置を行うことが必要となる。</p> <p>※4 既施栓管を除く2,810本。</p> <p>※5 高周波電流を流したコイルを、伝熱管に接近させることで対象物に渦電流を発生させ、対象物のきず等により生じた渦電流の変化を電気信号として取り出すことができず等を検出する検査。</p> <p style="text-align: right;">（2023年3月15日、3月21日お知らせ済み）</p> <p style="text-align: right;">以上</p>
