高浜発電所2号機の原子炉起動予定および調整運転の開始予定について

2023年9月14日
関西電力株式会社

（添付資料）高浜発電所2号機 第27回定期検査の概要

高浜発電所2号機 第27回定期検査の概要

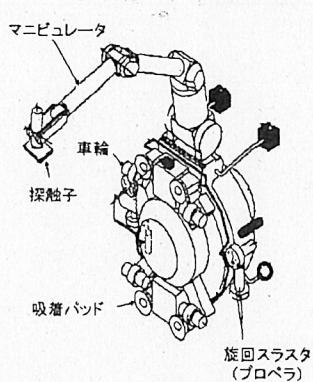
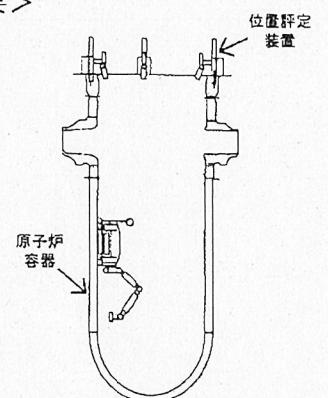
原子炉容器の供用期間中検査として、原子炉容器溶接部等の超音波探傷検査を行い、健全性を確認しました。

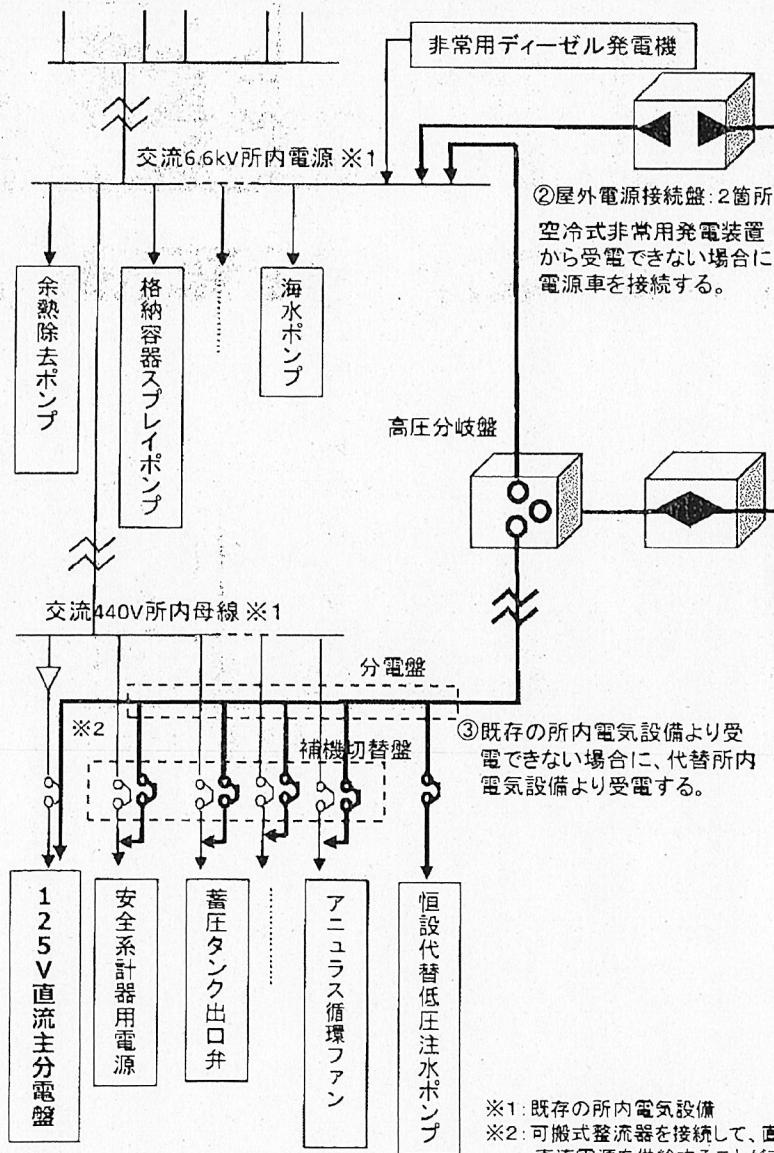
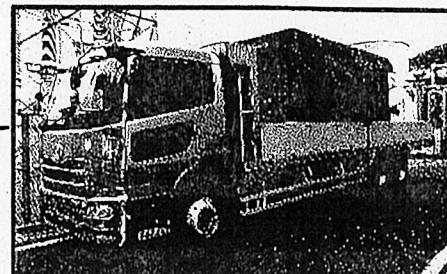
工事概要図

外部電源5回線 (500kV: 4回線、77kV: 1回線)

②電源車: 2台+予備1台

①空冷式非常用発電装置: 2台

③既存の所内電気設備より受電できない場合に、代替所内電気設備より受電する。

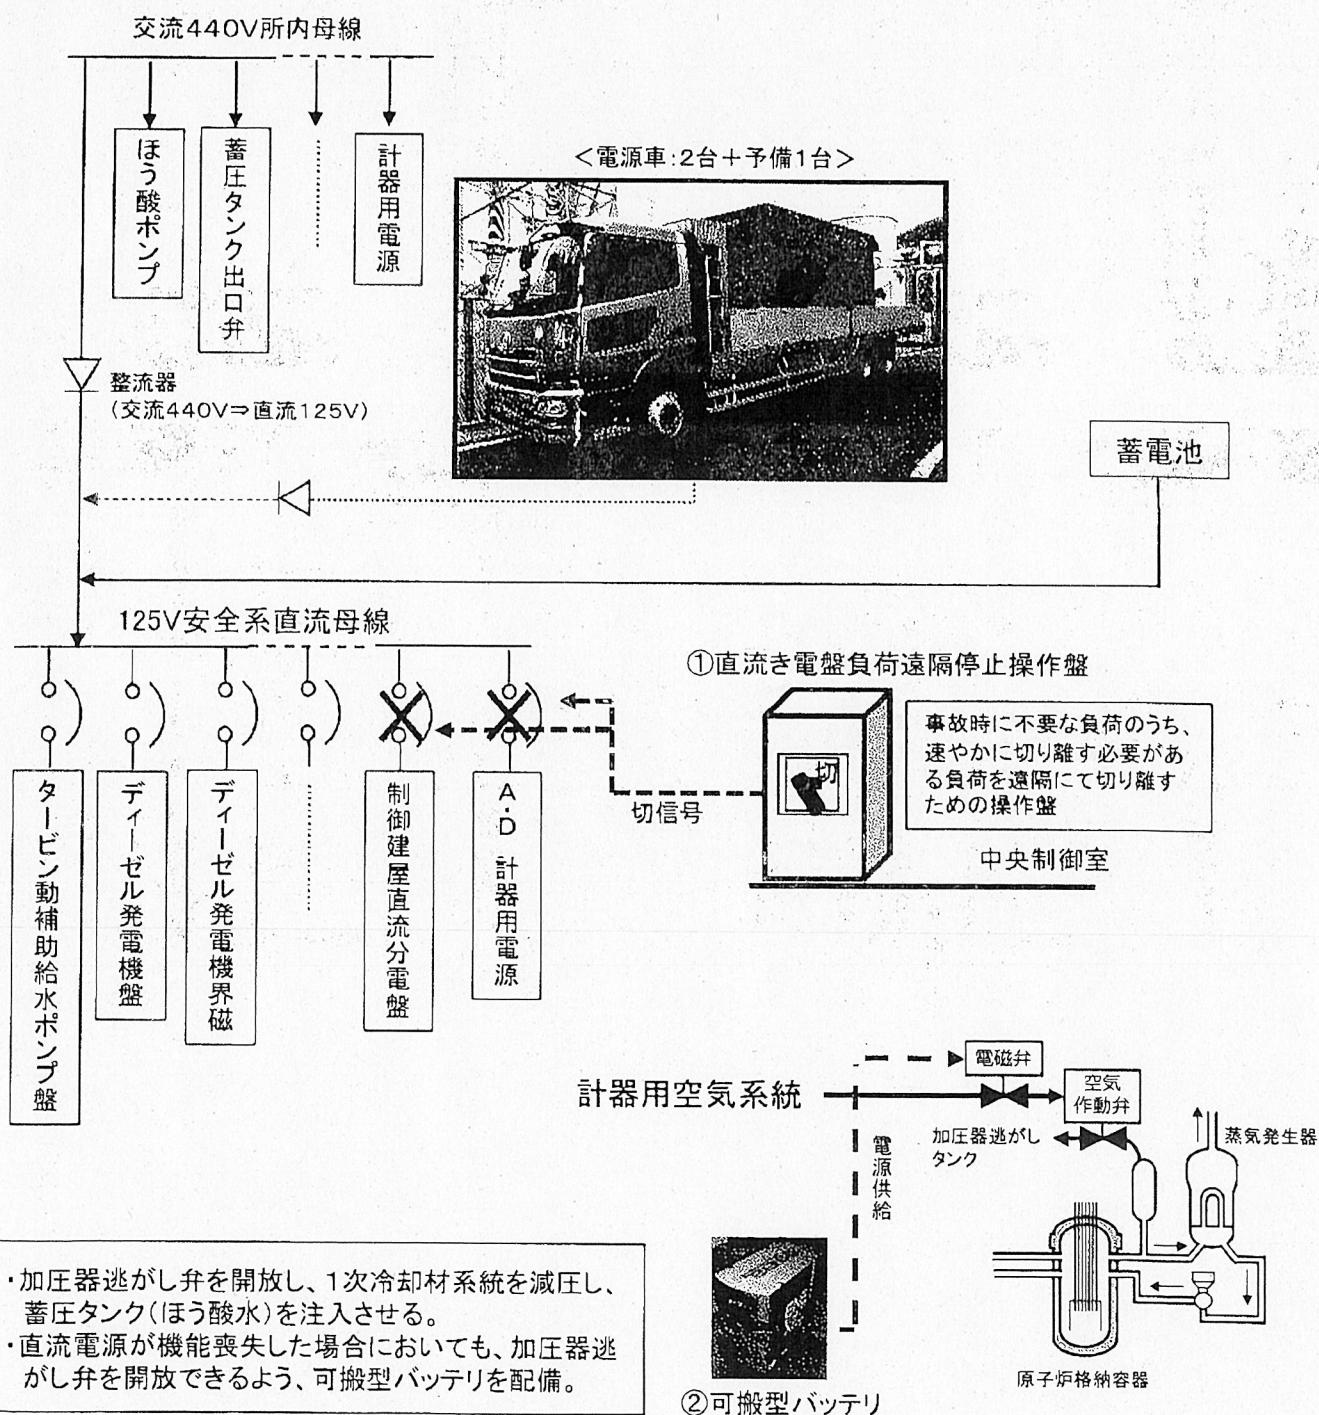
工事概要図

- ①全交流電源喪失時においても蓄電池から必要な電源を24時間以上供給可能とするため、全交流電源喪失時における原子炉の冷却等に不要な負荷のうち、速やかに切り離す必要がある負荷を遠隔にて切り離すための操作盤を中央制御室に設置しました。
- ②直流電源系統が機能喪失した場合を想定して、加圧器逃がし弁を作動させるための電磁弁に直流電源を供給するため、専用の可搬型バッテリを配備しました。

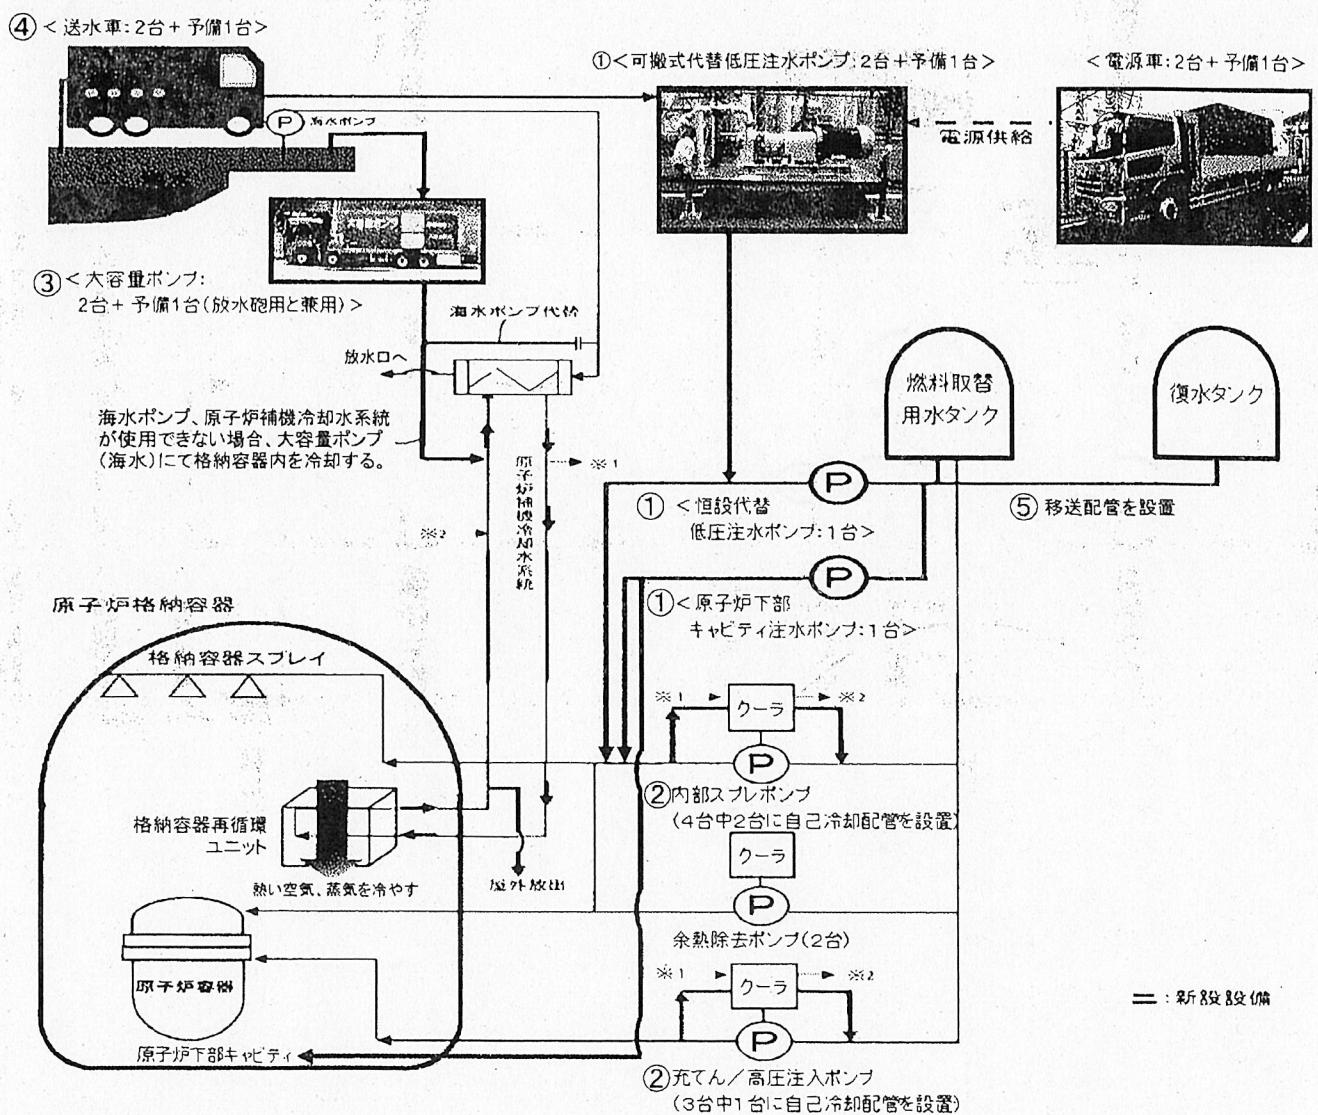
図-14 重大事故への対応
(冷却機能の確保:炉心・格納容器の冷却、水源)

- ①電源が喪失した場合においても、原子炉および格納容器スプレイの注水を可能とするため、可搬式代替低圧注水ポンプ、恒設代替低圧注水ポンプおよび原子炉下部キャビティ注水ポンプを設置しました。
- ②原子炉補機冷却水系統が機能喪失した場合においても、ポンプ自身の吐出水によりモータ等を冷却(自己冷却)するための、配管を設置しました。
- ③海水ポンプが機能喪失した場合等の格納容器の除熱機能の代替手段として、大容量ポンプを配備しました。
- ④原子炉や格納容器の冷却にかかる給水開始までの時間を削減するため、送水車を配備しました。また、重大事故等対処設備の燃料を重油で統一するため、送水車の燃料を軽油から重油に変更しました。
- ⑤原子炉や格納容器を冷却するための水源である燃料取替用水タンクに、純水タンクやほう酸タンクから補給ができる場合を想定して、通常は蒸気発生器を冷却する水源として使用する復水タンクからの補給を可能とするため、移送配管を設置しました。
