高浜発電所3号機の定期検査状況について  
(蒸気発生器伝熱管の渦流探傷検査結果)

2023年10月17日  
関西電力株式会社

高浜発電所3号機の定期検査状況について  
 (蒸気発生器伝熱管の渦流探傷検査(ECT)結果)

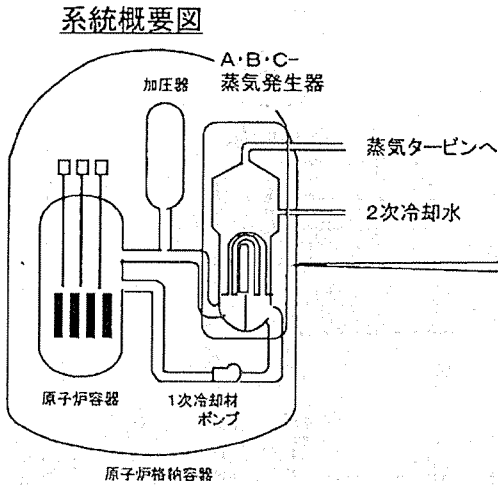
## 発生箇所

その結果、A-SGの伝熱管1本の高温側第2管支持板部付近に外面(2次側)からの減肉とみられる有意な信号指示<sup>※3</sup>が認められました。また、C-SGの伝熱管1本の高温側管板上部に内面(1次側)からの割れとみられる有意な信号指示が認められました。

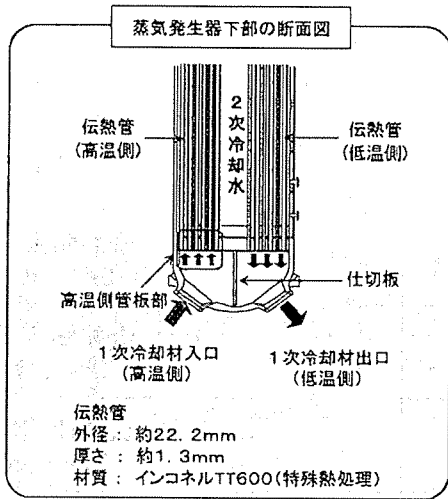
A-蒸気発生器(高温側)上部から見た  
伝熱管位置を示す図

<第2管支持板部>  
有意な信号  
指示管  
(X46-Y7)

なお、有意な信号指示が認められた伝熱管2本については、高温側および低温側管板部で施栓し、使用しないこととします。
