高浜発電所3号機の定期検査状況について (蒸気発生器伝熱管損傷の原因と対策)

2023年11月9日
関西電力株式会社

高浜発電所3号機(加圧水型軽水炉 定格電気出力87.0万キロワット、定格熱出力266万キロワット)は、2023年9月18日から実施している第26回定期検査において、3台(A、B、C)ある蒸気発生器(以下、SG)の伝熱管全数^{※1}について渦流探傷検査(以下、ECT)^{※2}を実施しました。

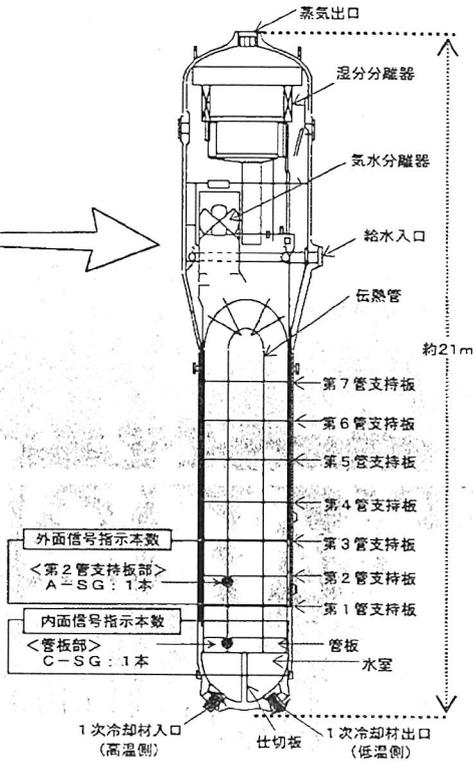
蒸気発生器の概要図

その結果、A-SGの伝熱管1本の高温側第2管支持板部付近に外面(2次側)からの減肉とみられる有意な信号指示^{※3}が認められました。また、C-SGの伝熱管1本の高温側管板上部に内面(1次側)からの割れとみられる有意な信号指示が認められました。

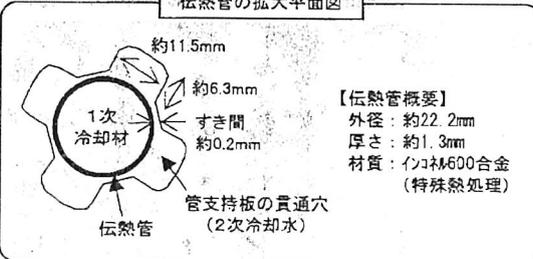
伝熱管の拡大平面図

A-SGの第2管支持板下面に信号指示が認められた伝熱管1本について、小型カメラを用いた外観観察を行った結果、当該伝熱管の管支持板下面に付着物を確認し、回収しました。

また、当該伝熱管の周方向に摩耗減肉とみられるきずを確認しました。きずの大きさは、幅約1mm以下、周方向に約7mmでした。
