高浜発電所1号機のB給水ブースタポンプ入口配管からの 蒸気漏れに関する原因と対策について

2024年2月6日
関西電力株式会社

高浜発電所1号機のB給水ブースタポンプ入口配管からの蒸気漏れに関する原因と対策

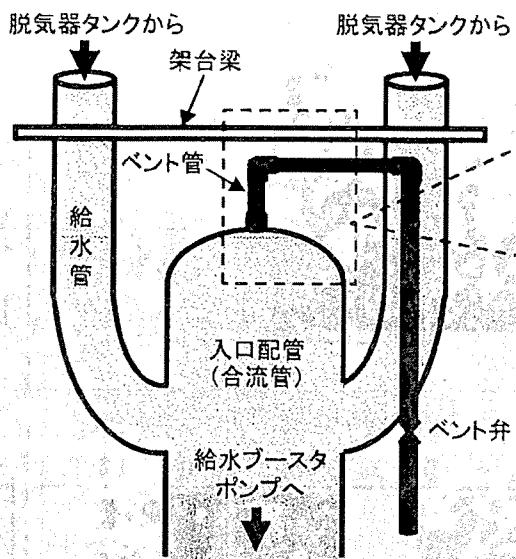
<B給水ブースタポンプ入口配管概要図>

ベント管切出し前に、ベント管頂部と架台梁の隙間を計測した結果、約5mmであったことを確認しました。

ベント管の上部にある架台梁^{※7}との接触の可能性を調査するため、架台梁の外観観察を実施した結果、ベント管頂部の凹み部分と同様に縦約10mm×横約15mmの接触痕を確認しました。

ベント管

架台梁とベント管頂部の隙間

損傷したベント管については新品に取り替えるとともに、入口配管等の熱伸びが発生しても接触しないよう架台梁の形状を変更します。

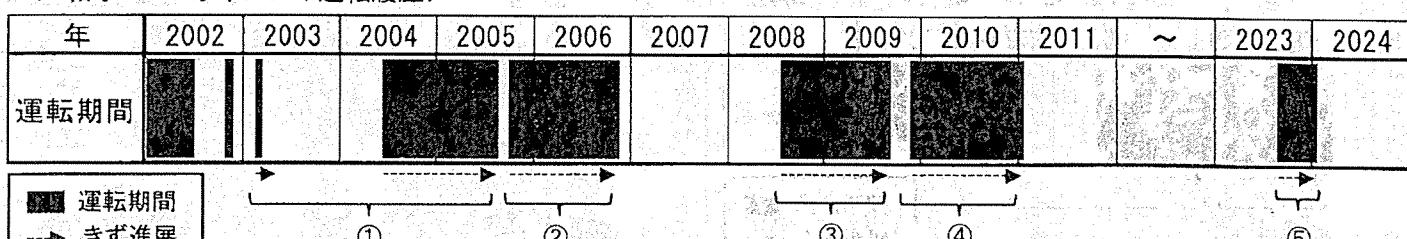
<B給水ブースタポンプの運転履歴>

過去のBポンプの運転履歴を調査した結果、第21回定期検査（2002年11月）以降、6サイクル運転しており、破面観察の結果等も踏まえると、きずは、第21回定期検査終了後のプラント運転時に発生し、Bポンプの運転に伴い、進展したと推定しました。

きず発生
(推定)

累計運転期間: 約64ヶ月

蒸気漏れ
確認
