高浜発電所4号機の蒸気発生器伝熱管損傷に関する原因と対策について

2024年2月22日

関西電力株式会社

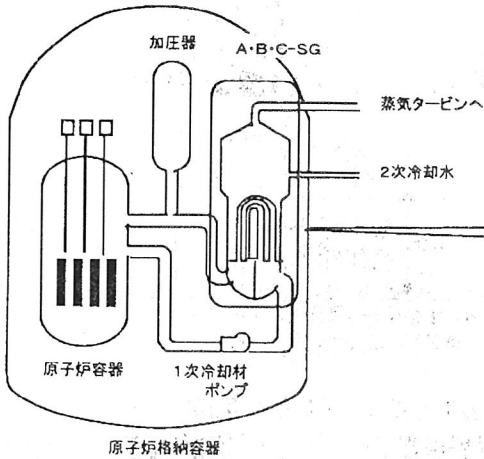
系統概要図

発生箇所

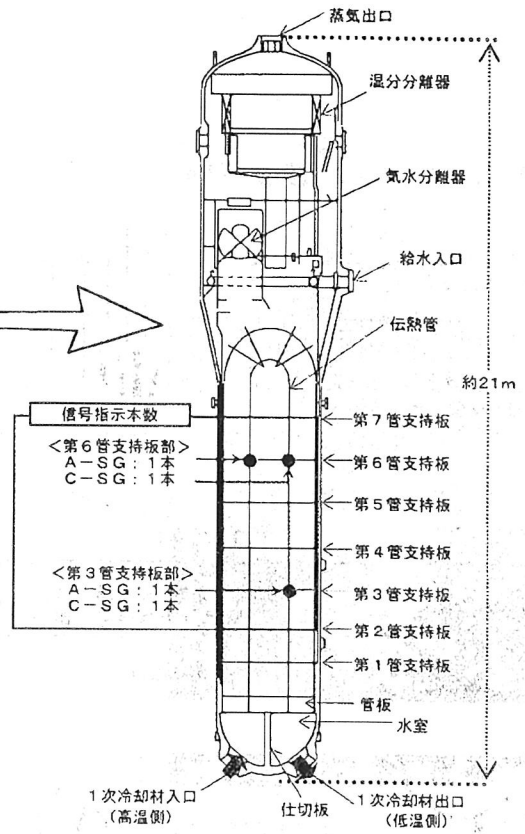
SGの概要図

A、C-SGの管支持板下面に信号指示が認められた伝熱管4本について、小型カメラを用いた外観観察を実施した結果、いずれも周方向に摩耗減肉とみられるきずを確認しました。

その大きさは、幅約1mm以下、周方向に約3mmから約7mmでした。

なお、きずの周辺にはスケール等の付着物は認められなかったものの、当該伝熱管周辺の管支持板下面に接触痕を確認しました。
